TUTKIMUSSELOSTUS

SIMONKYLÄN VANHUSTENKESKUS, SIMONKOTI
TILOJEN 017 JA 023 ALAPOHJARAKENTEEN
KOSTEUSTEKNINEN TUTKIMUS

21.9.2012

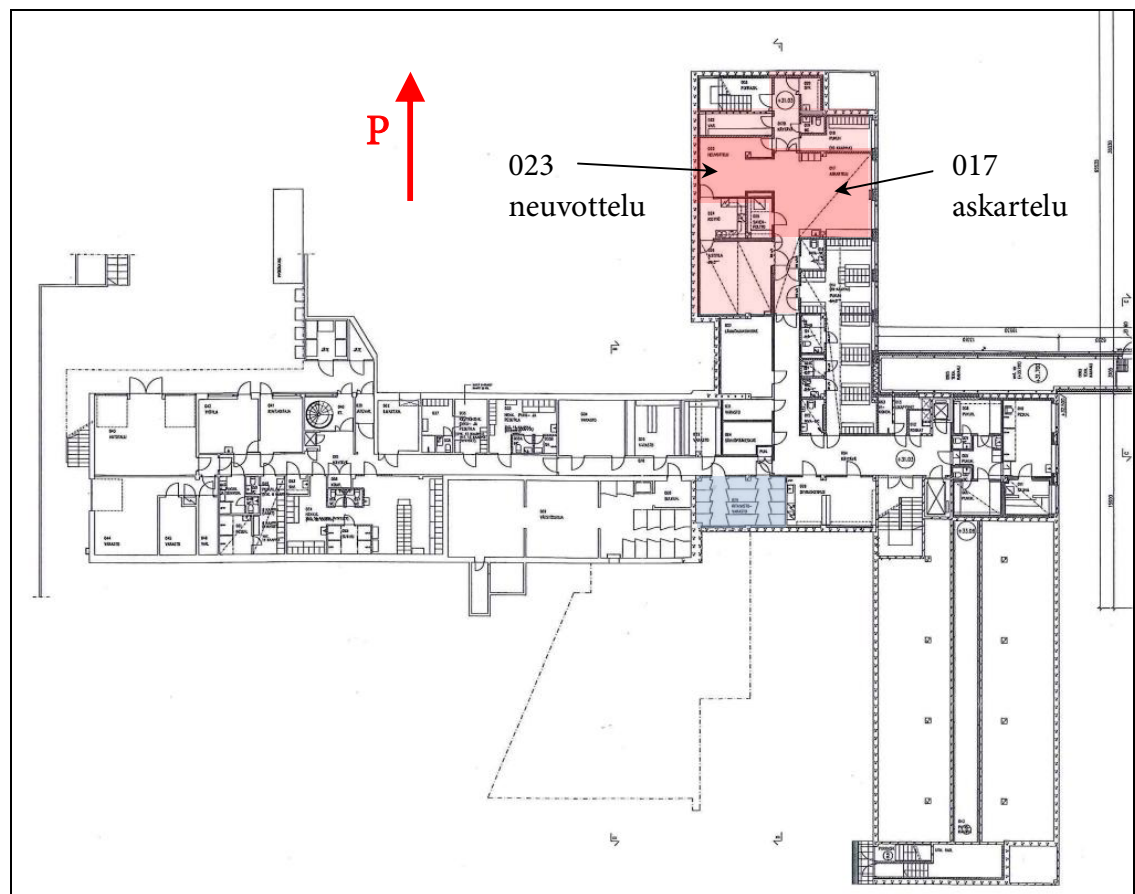
Kuva 1. Kellarikerroksen pohjapiirustus. Tutkimusalue on rasteroitu kuvaan punaisella. Tutkimusalueen ympärillä pintakosteuskartoitetut tilat on rasteroitu vaaleammalla punaisella. Irtaimistovarasto, johon tehtiin katselmus mikrobiperäisen hajun takia, on rasteroitu kuvaan sinisellä värillä.
