VAHINKOKARTOITUSRAPORTTI Työnumero:1276702

Kohde:	Vantaan kaupunki / Solkikujan Päiväkoti	
	Osoite:	Solkikuja 6 01600 VANTAA	
	Yhteys-henkilö:	Päiväkodin johtaja Terttu Karkkolainen Puh. 09 8393 5566 (toimisto), 09 83929430	
Vahinkotapahtuma:	Vesikatto remontin yhteydessä aluskate vuotanut jiiirin kohdalta => Vettä WC-tilaan ja ulkoseinälle.		
Toimeksianto:	Vahinkokartoitus liittyen raportissa yksilöityyn vahinkoon tai sen epäilyyn		
Tilaus (pvm):	19.06.2012	Raportti (pvm):	21.06.2012
Tutkimus (pvm.):	21.06.2012 kello 08.30 =>	Tutkija:	Rkm, PKM Pekka Kiho
Tilaaja:	ISS Palvelut Oy Juha Leppälä juha.leppala@iss.fi	Läsnä olleet:	ISS Palvelut Oy Visa Suoranta 050-375 4538

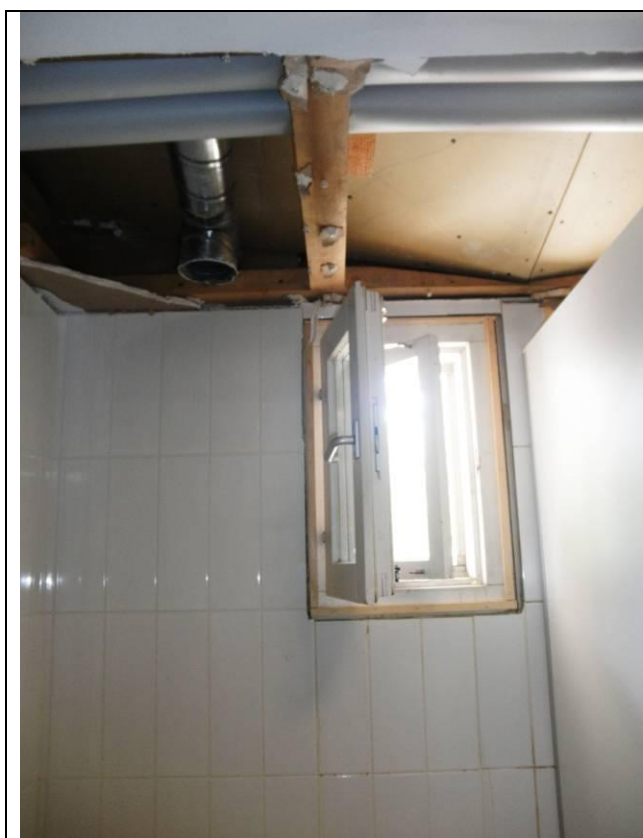
Kuva 10:

Havaittu kosteusalue katossa.

- Levyrakenteinen katto avataan vähintään havaitulta kosteusalueelta (WC-tilasta);
 - Mahdolliset kastuneet yläpohjaeristeet poistetaan niin pitkälle kuin eristeissä havaitaan kosteutta ja runkorakenteet tarkastetaan / vaihdetaan.
