KUNTOARVIO
SUITSIKUJAN PÄIVÄKOTI

LVIRS- TEKNINEN KUNTOARVIO

Kuntoarvion ajankohta: 11.11.2009 – 26.04.2010
Raportin päiväys: 11.05.2010
Tilaaajan yhteyshenkilö: Mikko Krohn, Vantaan kaupunki, (09) 839 22377

Kuntoarvion suorittajat:
Tekmanni Service Oy

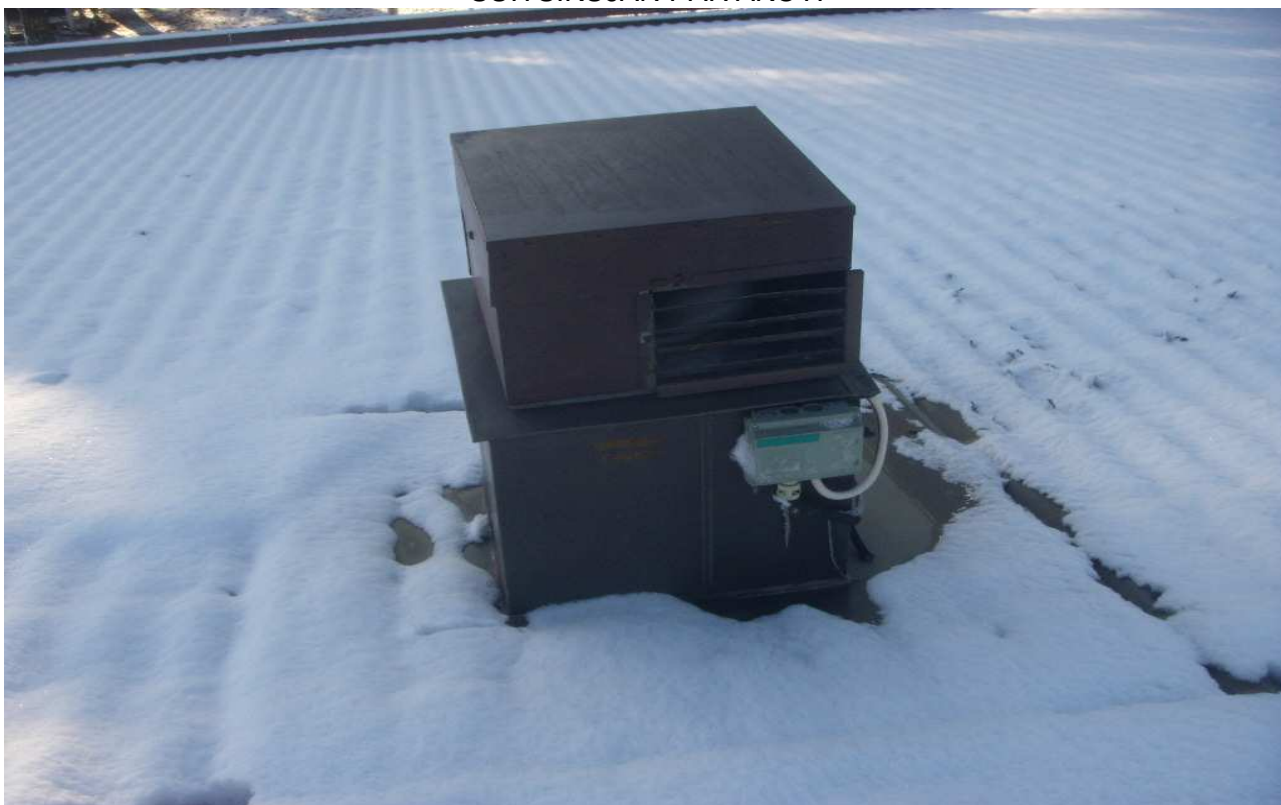
LVI- kuva 13. Yleiskuva vesikatolla olevasta huippuimurista.

Päiväkodin vesikatolla on yleistiloja palvelevat huippuimurit, jotka ovat pääosin alkuperäisiä (**LVI-kuva 13**). Huippuimurit tulisi tarkastaa ja korjata niissä havaitut puutteet ensitilassa. Huippuimurit tulee tarkastaa ja huoltaa säännöllisesti. Samassa yhteydessä koneiden ohjaukset tulee tarkastaa.

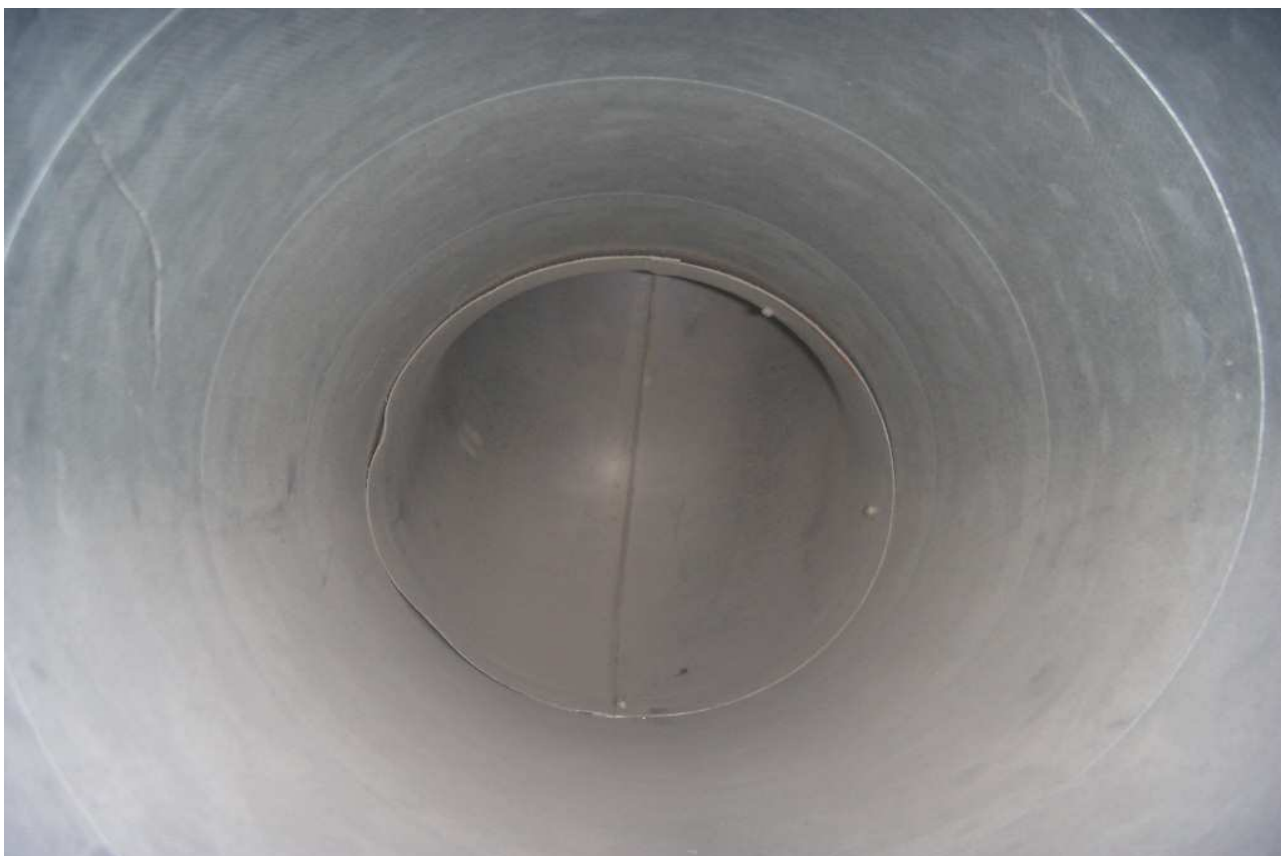
LVI- kuva 14. Yleiskuva poistoilmakanavasta.

Ilmanvaihtokanavat on rakennettu sinkitystä peltikanavasta (kierresaumaputki ja kanttikanava) ja ne kulkevat osin katossa näkyvillä ja osin rakenteissa piilossa. Kanavien tiiveys vaikutti olevan kunnossa. Tarkastetut tulo- ja poistoilmakanavat ovat hieman pölyiset (**LVI-kuva 14**). Ilmastointikanavien nuohouksesta ei ole tarkempaa tietoa ja ilmastointikanavien nuohous ajoittuu tarkastelujakson keskivaiheille, mutta kanavien puhtaus tulee tarkastaa tarkastelujakson alkupuolella ja tarkastuksen perusteella määritetään kanavien nuohoustarve tarkemmin (suositeltava huonousväli on noin 10 vuotta ja tarkastusväli on noin 5 vuotta). Nuohouksen yhteydessä ilmamäärät tulee säätää suunnitelluiksi.

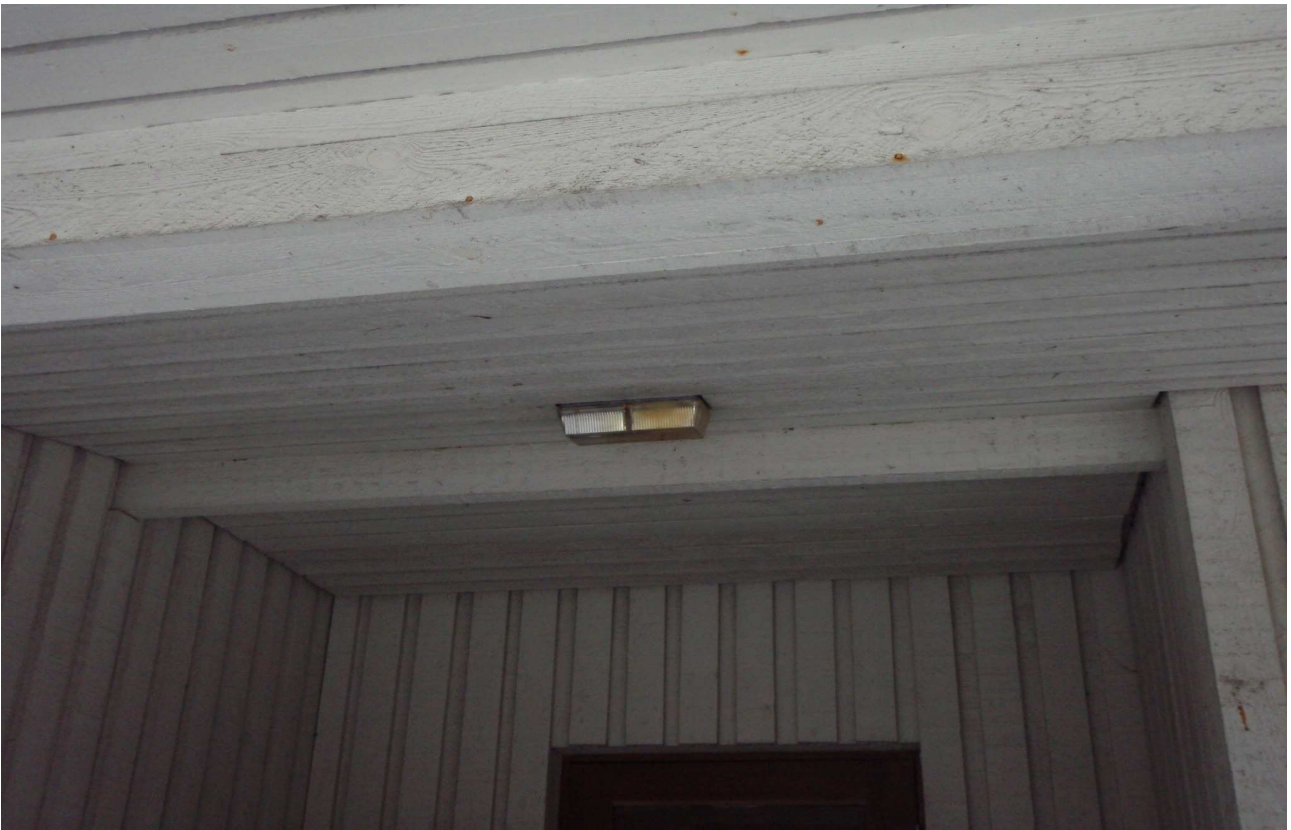
S- kuva 1. Sisäänkäynnin valaistus.

Rakennuksen sisäänkäyntien yhteyteen on asennettu valaisimet, joissa on valonlähteenä hehkulamput (S-kuva 1). Piha-alueella on pylväervalaisimia, joissa valonlähteenä ovat HQL-lamput. Pylväät ovat n. 4,0 m korkeita al-pylväitä (S-kuva 2). Ulkovalaistusta ohjataan hämäräkytkin ohjauksella. Ulkovalaistus on tyydyttävässä kunnossa, mutta sisäänkäyntien valaisimien kuvut ovat tummuneet ja ne tulee uusia tarkastelujakson alkupuolella.

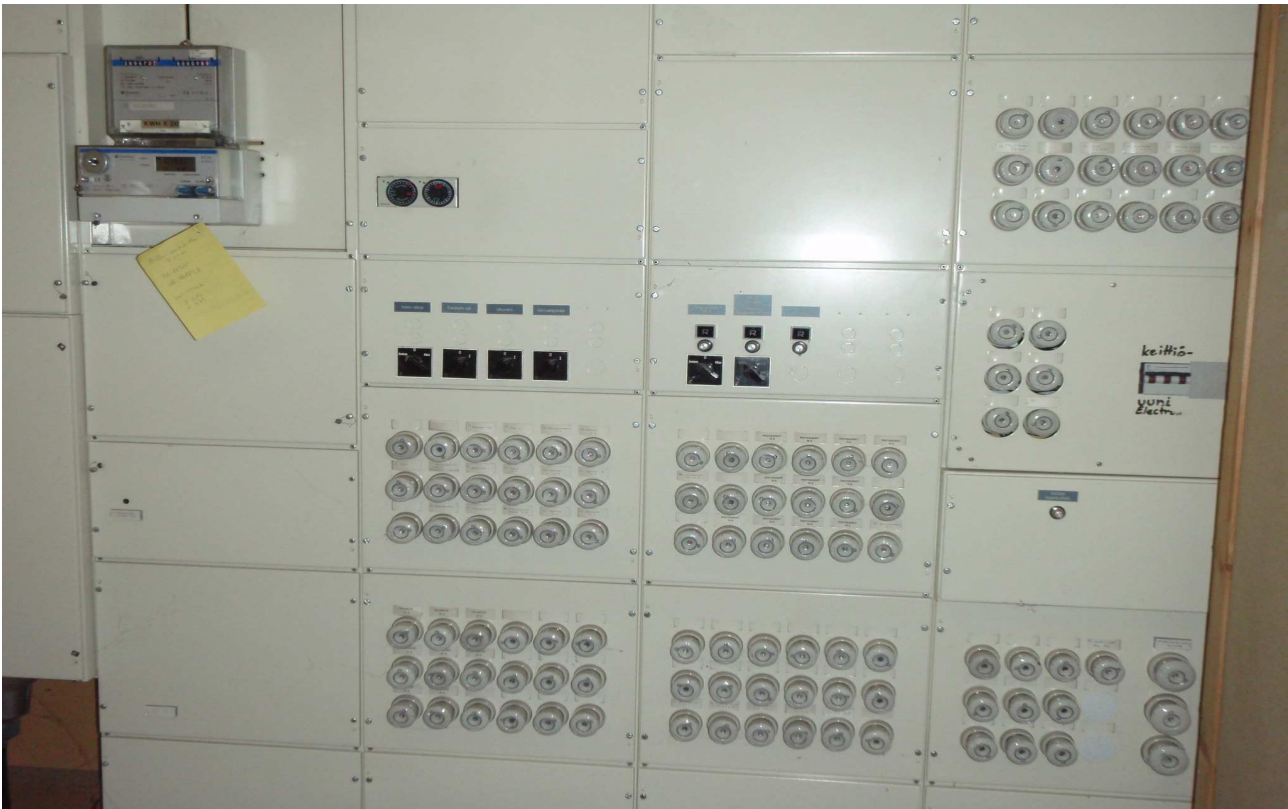
S- kuva 3. Sähköpääkeskus.

Sähköpääkeskus on sijoitettu tekniseen tilaan. Pääkeskus on mallia Urho Tuominen 200A tulppavarokekeskus (S-kuva 3). Pääkeskuksen pääsulakkeet ovat 3x125A. Pääkeskuksen yhteydessä on kiinteistökeskus. Pääkeskus on tyydyttävässä kunnossa, mutta keskuksen huolloista ei ole tietoja.

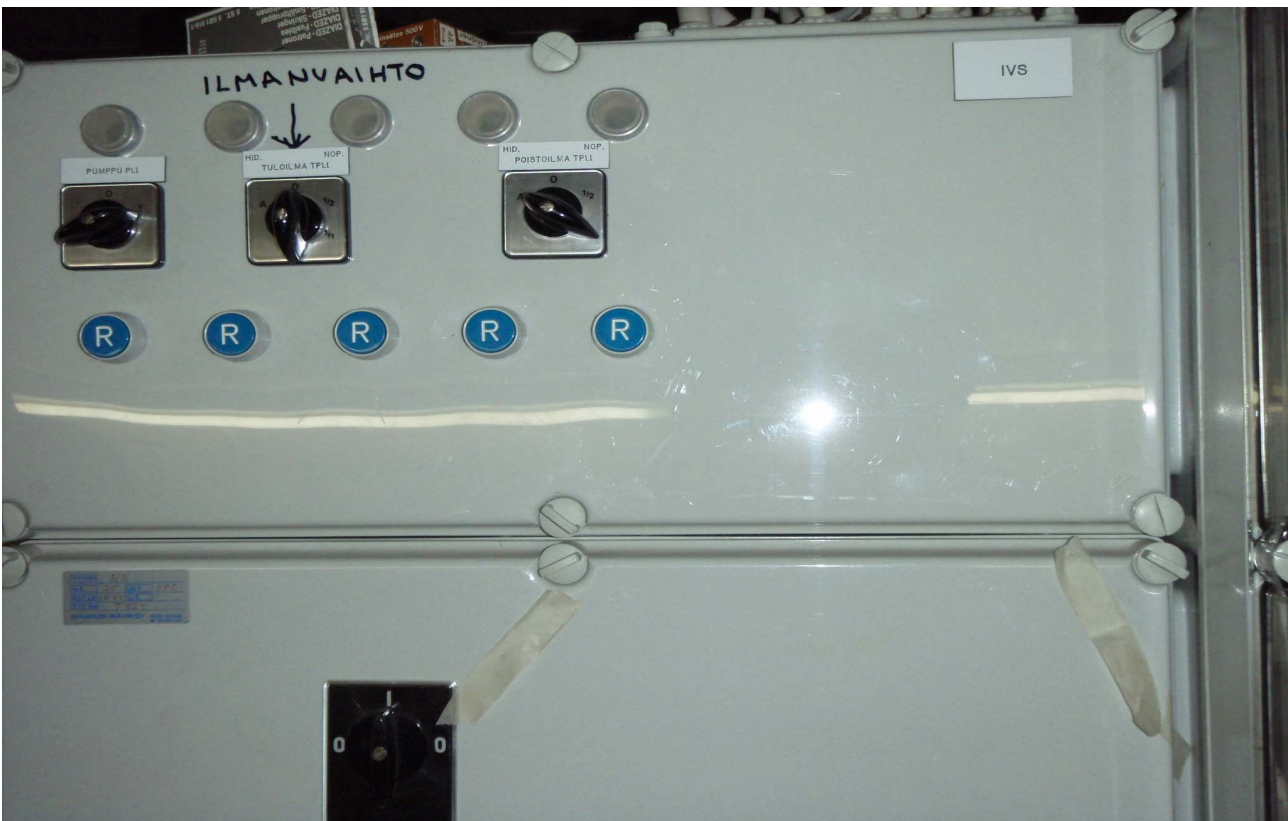
S- kuva 4. IV- konehuoneen keskus.

IV-konehuoneen keskus on muovikotelo tulppavarokekeskus (S-kuva 4).

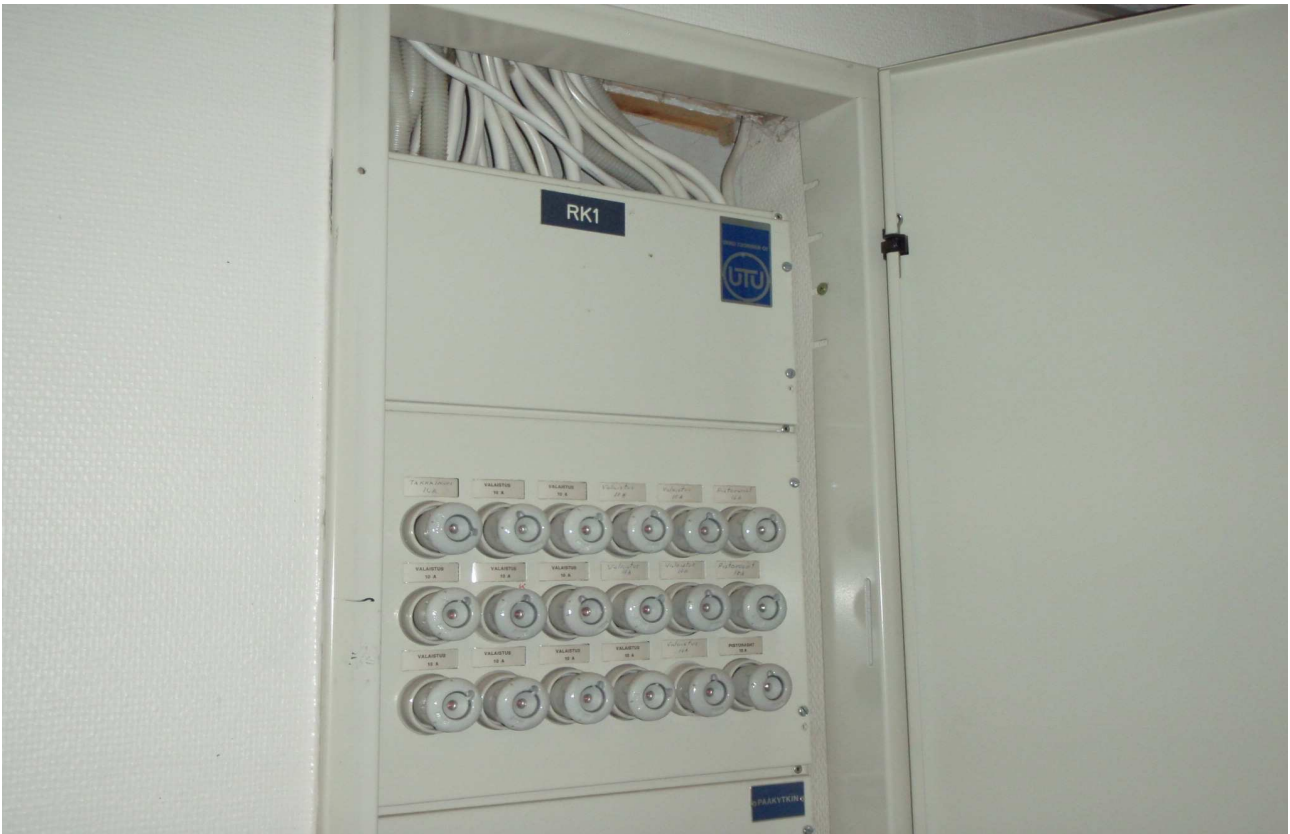
S- kuva 5. RK1 keskus.

RK1 keskus on sijoitettu käytävälle koteloon (S-kuva 5). Keskus on mallia Urho Tuominen 63A tulppavarokekeskus.

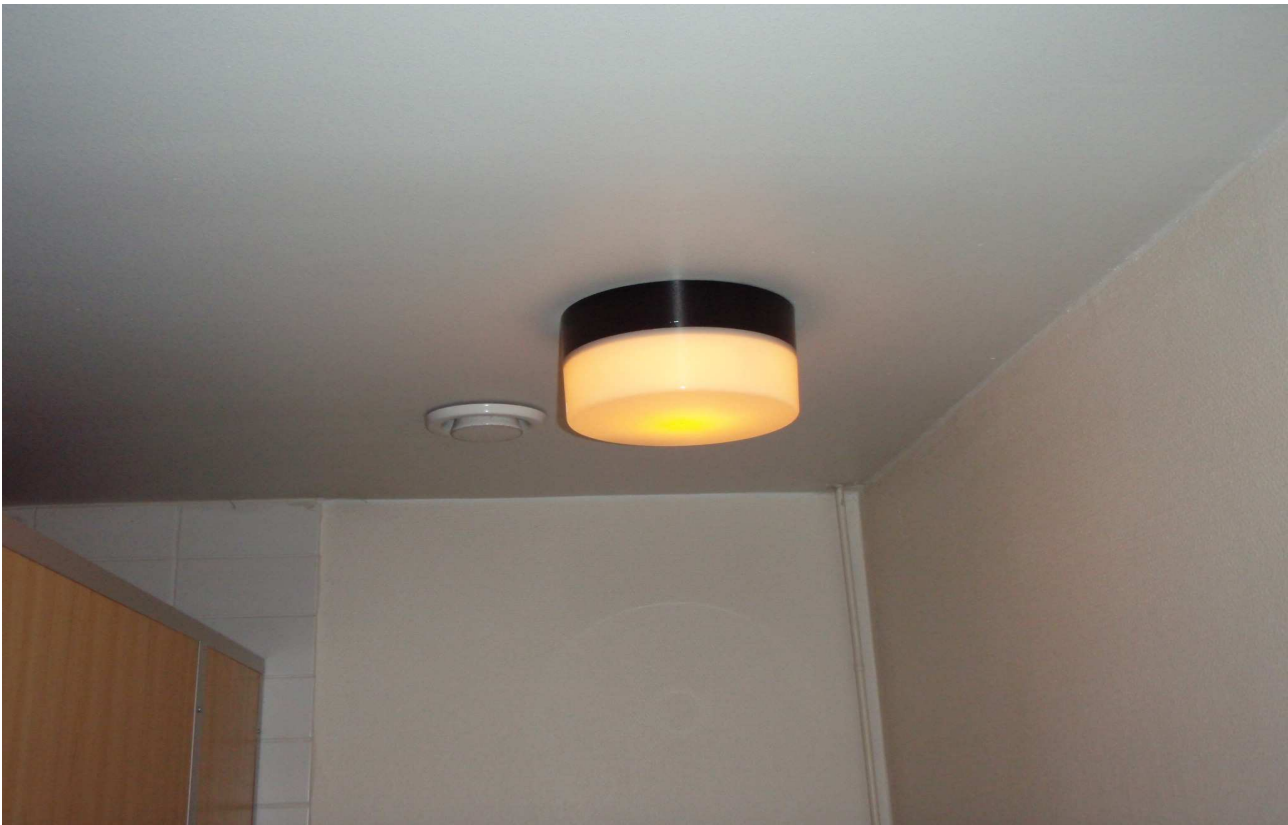
S- kuva 9. WC- tilojen valaistus.

WC- tilojen valaisimet ovat hehku- ja loistelamppuvalaisimia (S-kuva 9).
