As. Oy Suunnistajankuja 4

**Raportti****Työ No: 10825**

Kohde: As. Oy Suunnistajankuja 4
Rajakylän päiväkotitulimetsä
Suunnistajankuja 4 C
01280 VANTAA

Toimeksianto:
Kosteusmittaus

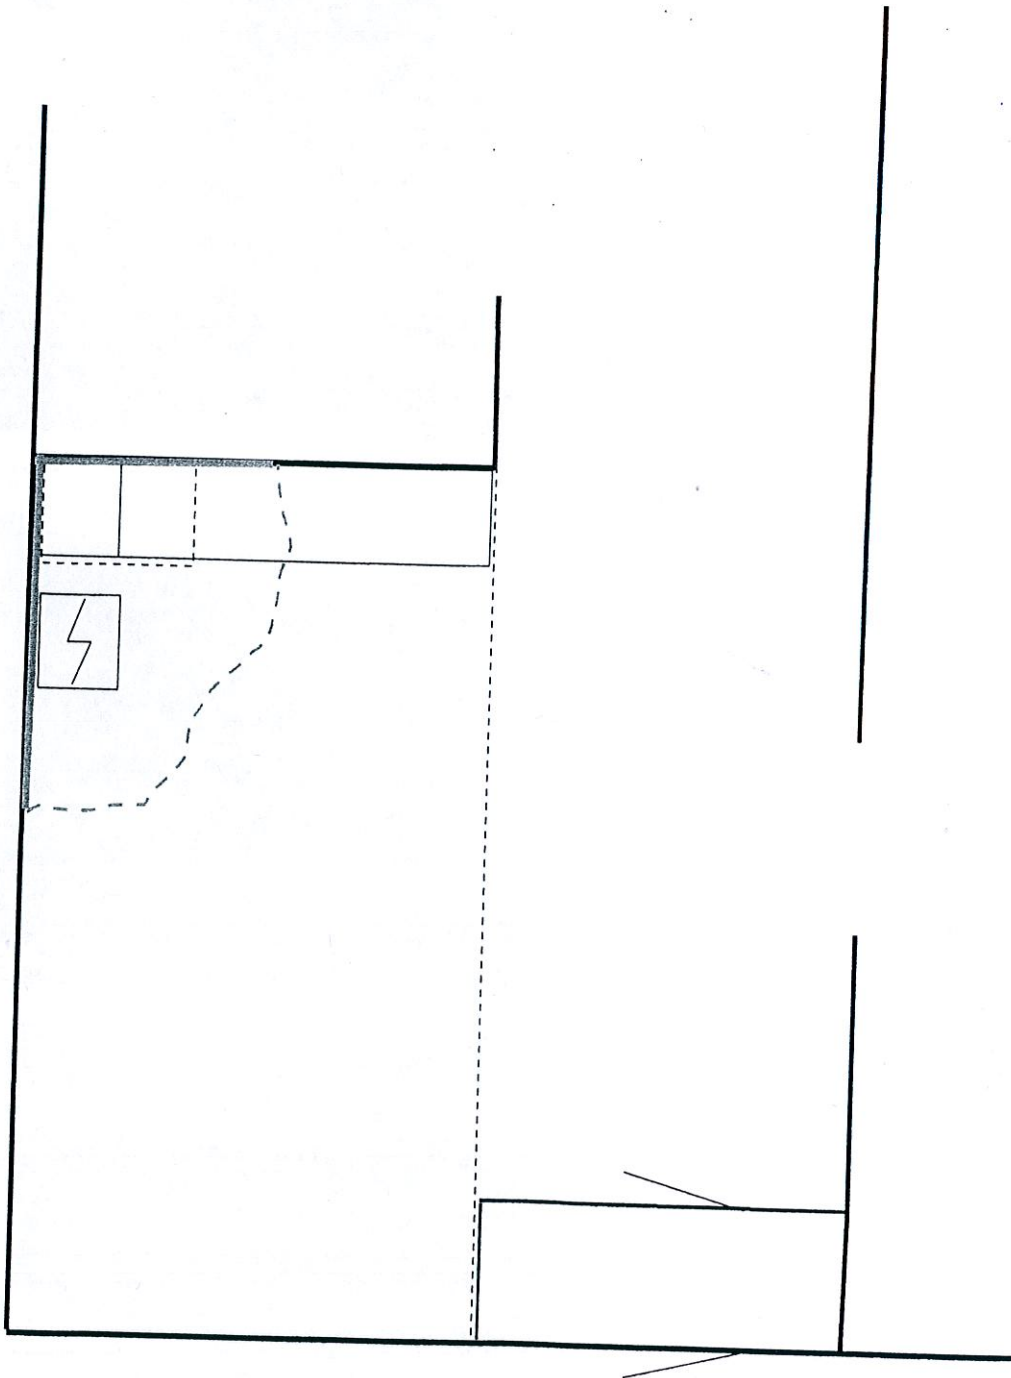
Pohjakuva / piirros viitteellinen ei mittakaavassa.

Vahingon kuvaus:
Päiväkodin aulan katossa kosteusvaurio.

Päiväkodin aulassa on putkikotelo jonka yläpuolelta on poistettu maalia ontelolaatan alapinnasta. Ontelolaatassa oli mikrobikasvustoa ko. kohdalla. Tarkastettu alueen kosteus pintakosteus mittarilla, kotelon sisällä, ulkoseinä elementin sisäpinnassa kohonnutta kosteutta (pko 126 – 128), ja mahdollista valumajälkeä. Lattiassa muovimaton alla kotelorakenteen ympärillä korkeita kosteuslukemia (100 - 139). Kotelorakenteen alla lattiassa luukku putkikanavaan. Tarkastettu myös seinän takana oleva wc-tila (kunnossa), sekä yläpuolella olevat asunnot (Grundström + Leskinen) joissa ei havaittu kohonneita lukemia tai vauriojälkiä. Elementin kosteus mahdollisesti höyrystymisen jälkiä.

- Vaurioalueen rajausta muoviseinällä, ja alipaineistuksella.
- Muovimaton alla olevan luukun avaus, rakenteen tarkastus.
- Kotelorakenteen mikrobitarkastus, tarvittaessa kotelon uusinta.
- Koteloon tuuletuksen asennus. (mahdollisesti seinän läpi wc:n poistoilma kanavaan)
- Tarvittaessa muovimaton uusinta, mikäli maton alle on kerääntynyt vettä.
