KOSTEUSVAURIOKARTOITUS

VARIA, Ojahaantie

Ojahaantie 5
01600 VANTAA

**ASB-YHTIÖT,
ASB-Consult Oy Ab, Helsinki**

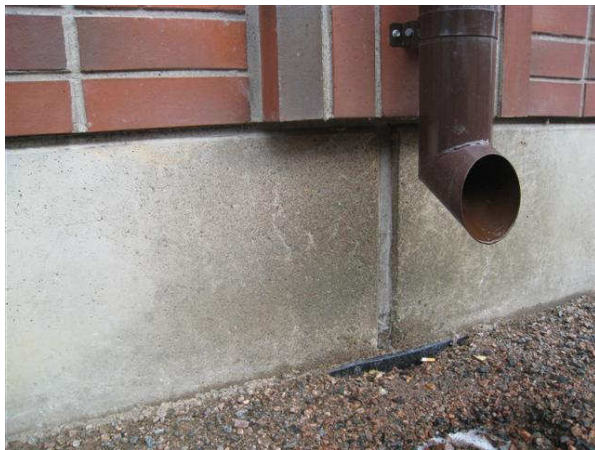
Kattosadevedet on alun perin johdettu betonisiin loiskekouruihin, joista vesi valuu asfaltille tai istutusalueille(**kuva 34, 39**). Lisäksi salaojakorjauksen yhteydessä on tehty rännikaivoja viemäreineen koulurakennuksen itäisivulle (**kuva 5**). **Osa kattovesistä on imeytynyt rakennusvierille, koska kallistus on puutteellinen tai kouru ei ole vetänyt tukkeutumisen takia. Syöksytorvien päistä tuleva vesi on kastellut sokkeleita, koska vedet valuvat osin ohi tai syöksytorvet ovat lyhyet (kuva 3).**

Kuva 3 Syöksytorvivedet ovat kuluttaneet sokkeleita.

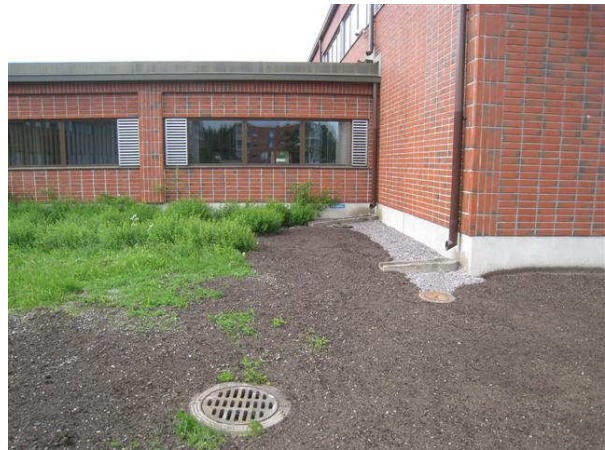
Kuva 4 Pintakallistuskorjaukset on tehty liikun- tasalin kulmalla. Rännivedet jäävät 1 m päähän sokkelista.

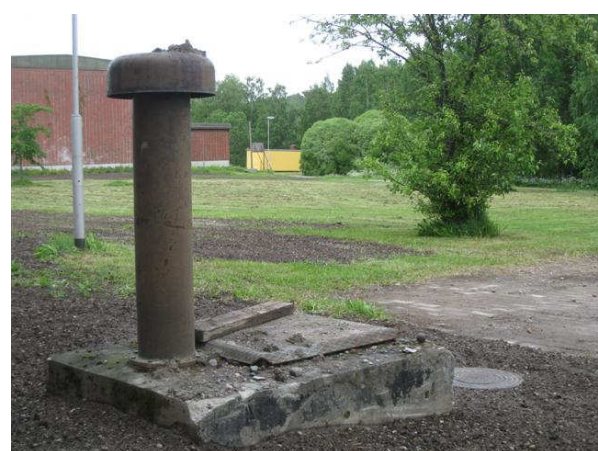
Kuva 6 Väestönsuoja 320:n varaulospääsyn betonirakenne on huonokuntoinen.

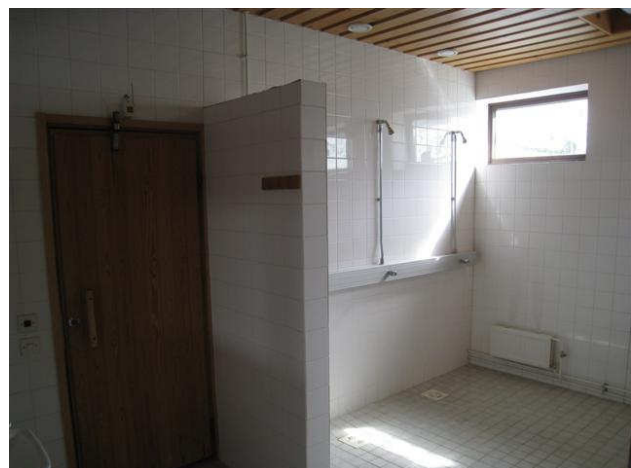
Kuva 24 Liikuntasalin suihkutila 201, lattioissa on
laatat.

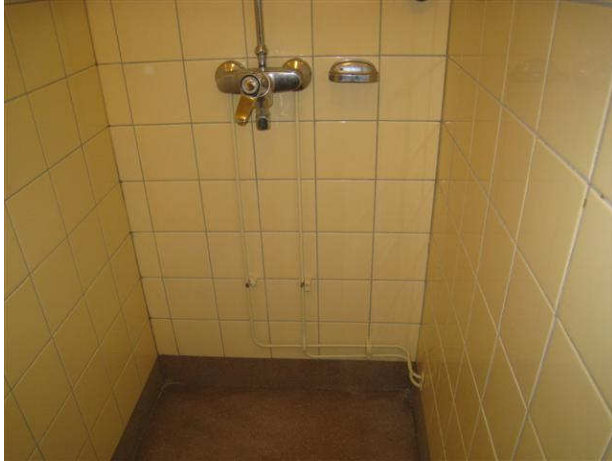
Kuva 25 Oppilaiden suihkutila 306, alkuperäinen massapintalattia.

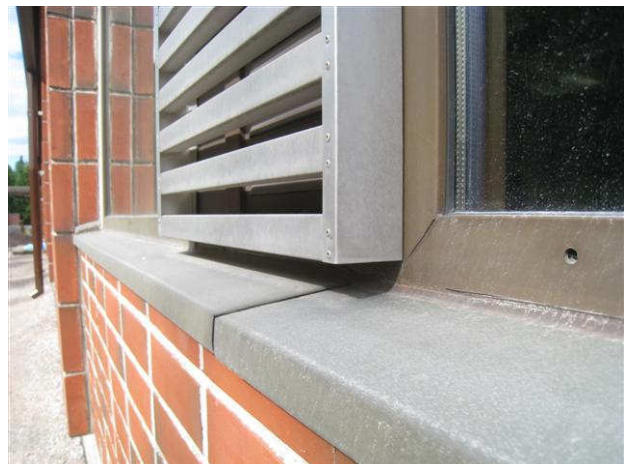
Kuva 42 Työpajarakennuksen kiinteä 1. krs:n muovikarmi-ikkuna.

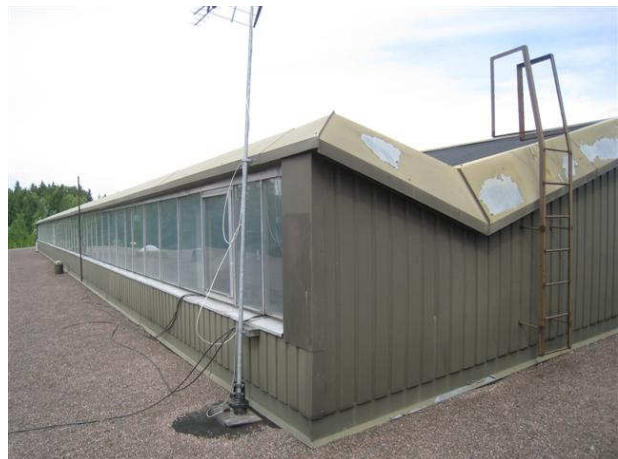
Kuva 52 Keskialueen kattolyhty, jonka vesikatteenä on musta pintahuopa.

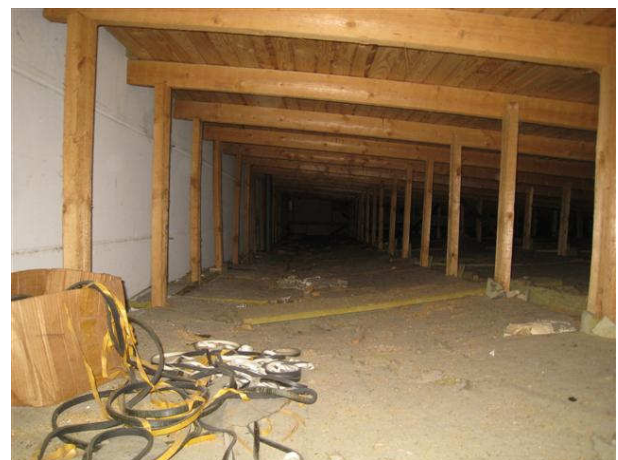
Kuva 54 Yläpohjaonteloa työsali 081 yläpuolella kattolyhtylinjan vieressä.

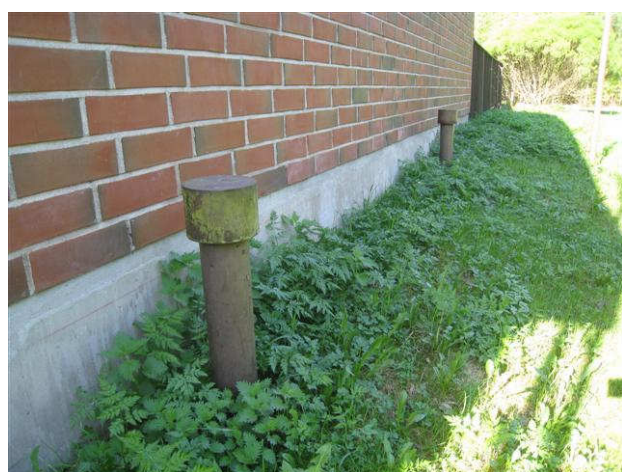
Asuinrakennus on normaali paritalo, joka on rakennettu tasaiseen maastoon. Rakennuksen ympärillä on nurmea ja betonilaatoitusta. Eteläpäädyssä on rakennusta vasten pusikkoa (**kuva 63**). **Maanpinnat vaikuttivat olevan tasaiset**, paikoin oli pientä viettoa rakennuksesta pois päin(**kuva 66**). Asuntopihoilla ja päädyissä pihanurmi oli tarkastushetkellä ollut pitkään leikkaamatta, joten täyttä kuvaa ei saatu. **Sokkeliä vasten on multamaata. Kattosadevedet on johdettu ränneistä syöksytorvin ja niiden alla on lyhyet vain n. 0,5–1 metrin mittaiset loiskekivet, joten kattosadevedet imeytyvät tämän takia lähelle perustuksia ja voivat päästä alustatilaan (kuva 65).**

Kuva 66 Alustatilan tuuletusputket pohjoispäädyssä, maanpinta on tasainen. Sokkelit ovat nk. valesokkelit.

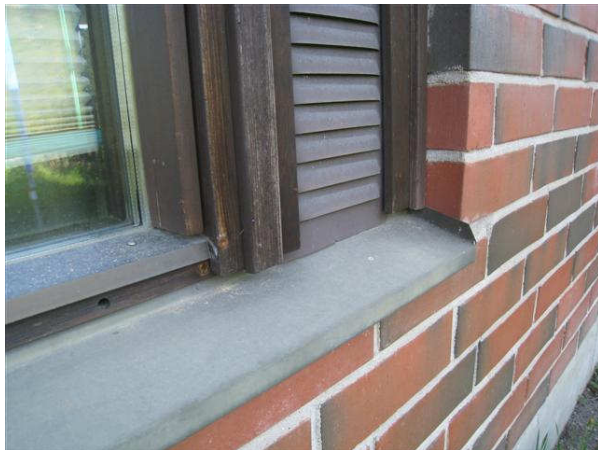
Asuinrakennuksen ikkunat ovat puukarmisia kiinteitä umpiolasi-ikkunoita, joissa on 3- kertaiset umpiolasit. Ikkunoiden yhteydessä on puisia tuuletusluukkuja. **Ikkunoiden tummaksi kuultokäsittelyt puuosat ovat ulkopinnoiltaan kärsineet säärasitusta (kuva 69).** Ulko-ovet ovat puurakenteisia ja kuultokäsittely tummiksi. **Ovien ulkopuo- liset paneloinnit ovat hyvin huonokuntoiset ja paneelien välistä on rakoja, joista vesi pääsee viistosateella lämpöeristeisiin asti (kuva 70).**

Kuva 69 Ikkunoiden ulkopinnat ovat kuluneet.

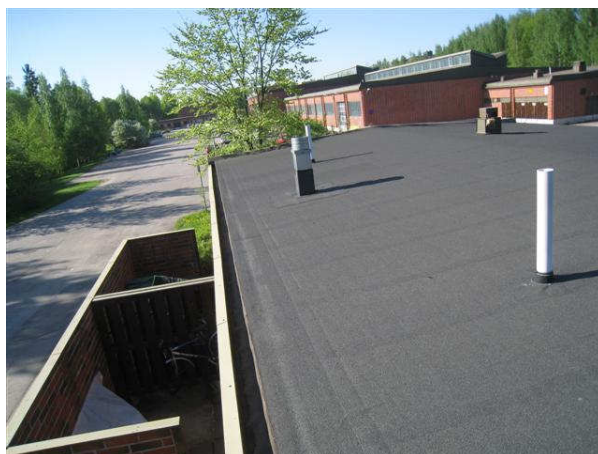
Kuva 71 Vesikaton rännit ovat räystäään sisällä.

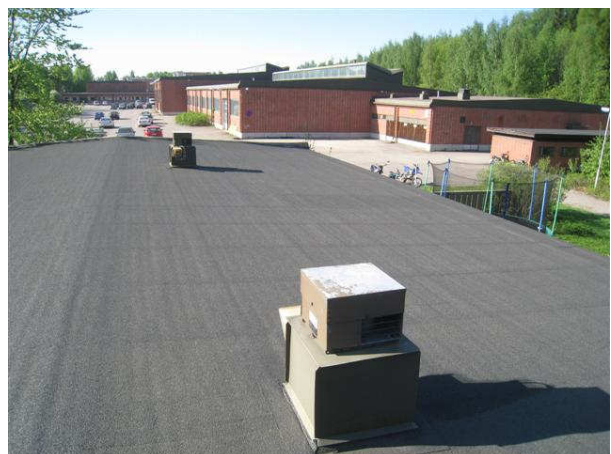
Kuva 72 Yleiskuva vesikatolta, alapuoliseen onteloon ei ollut pääsyä, kate vaikutti uusittulta. Musta kate ikääntyy auringossa vaaleaa nopeammin.
