# VANTAANJOEN KOULU

## ILMANVAIHTOJÄRJESTELMÄN KUNTOTUTKIMUS

**Tutkimuksen ajankohta:** vko 3-6 / 2009  
**Raportin päiväys:** 17.02.2009  
**Tilaaajan yhteyshenkilö:** Vantaan Kaupunki  
Per Andersson, 040 5939212

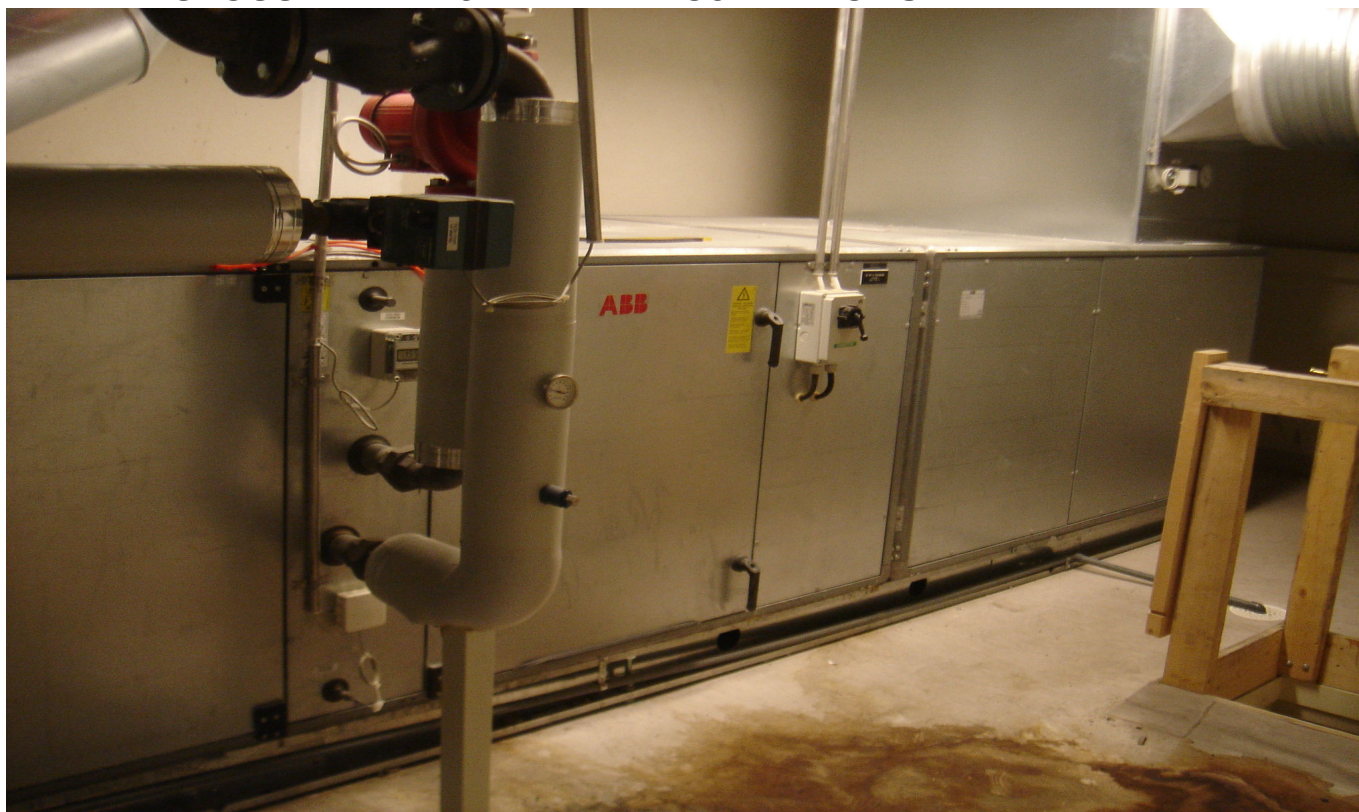
KUVA 1. Yleiskuva IV- konehuoneesta.

Koulun ilmastointikoneet ovat pääosin alkuperäisiä ABB:n valmistamia koneita ja ne sijaitsevat IV- konehuoneissa (kuva 1 ja kuva 2). Koneet ovat varustettu sulkupellillä, suodatinyksiköllä, LTO- patterilla, lämpöpatterilla ja puhallinyksiköllä. Lisäksi tuloilmakoneessa 13 TK 3 on kier-toilmapellistö ja kiertoilma on käytössä:

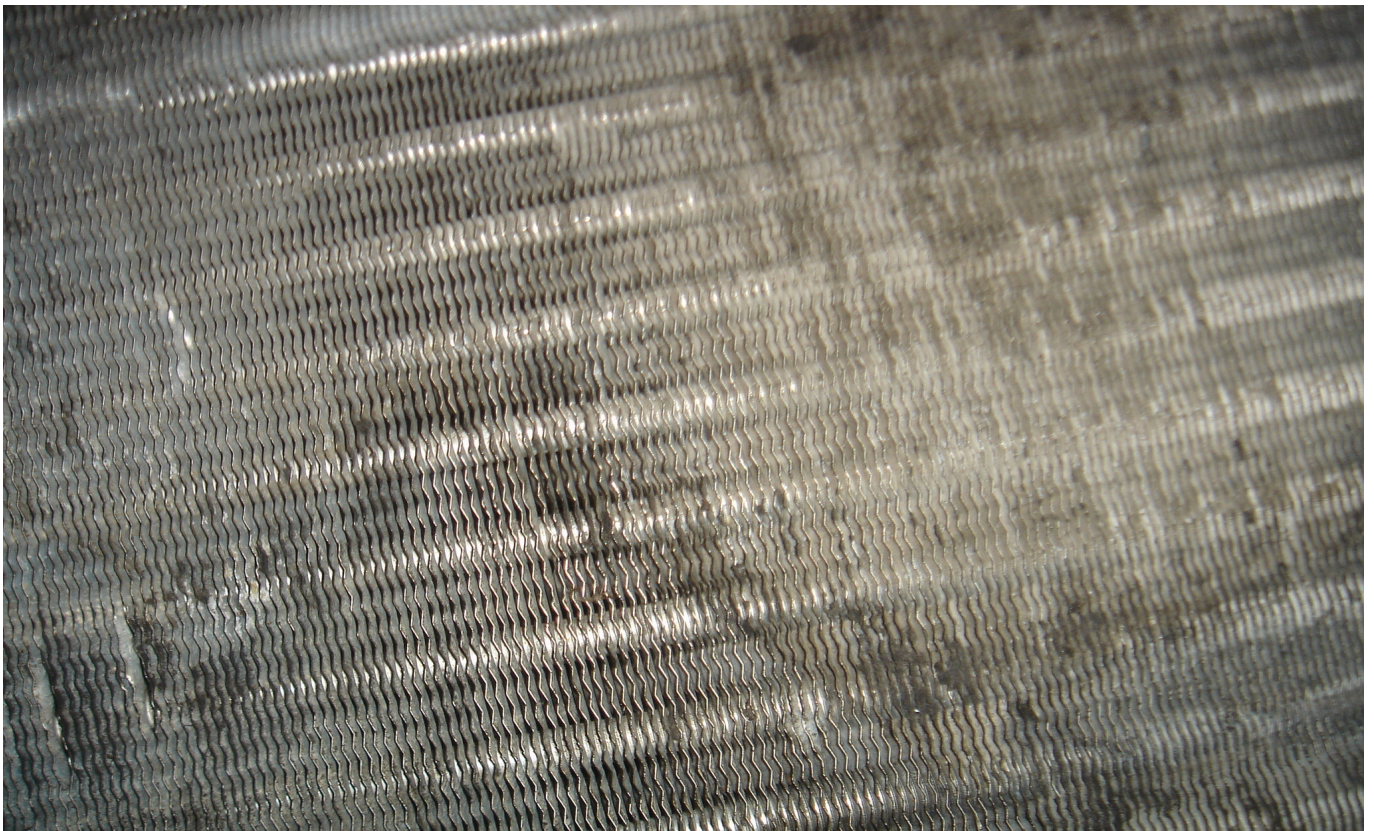
KUVA 4. Yleiskuva lämpöpatterista 2TK1.

- Tuloilmakoneen raitisilmapelti ei sulkeudu täysin. *Raitisilmapelti tulee korjata ensitilassa.*
- Suodattimet ovat pölyiset (kuva 3). *Suodattimet tulee uusia huoltosuunnitelman mukaisesti.*
- Lämmityspatteri on pölyinen ja nokinen (kuva 4). *Patteri tulee puhdistaa / pestä seuraavan huollon yhteydessä.*
- Puhallin on hieman pölyinen ja nokinen. *Puhallin tulee puhdistaa / pestä seuraavan huollon yhteydessä.*
- Tuloilmakoneen kammiot ovat pölyiset ja likaiset (kuva 5). *Tuloilmakoneen kammiot tulee puhdistaa / pestä seuraavan huollon yhteydessä.*
- IV- konehuoneen katossa on kastunutta ja rikkiäistä villaeristettä (kuva 6). *Konehuoneen rikkiäiset villaeristeet tulee korjata.*

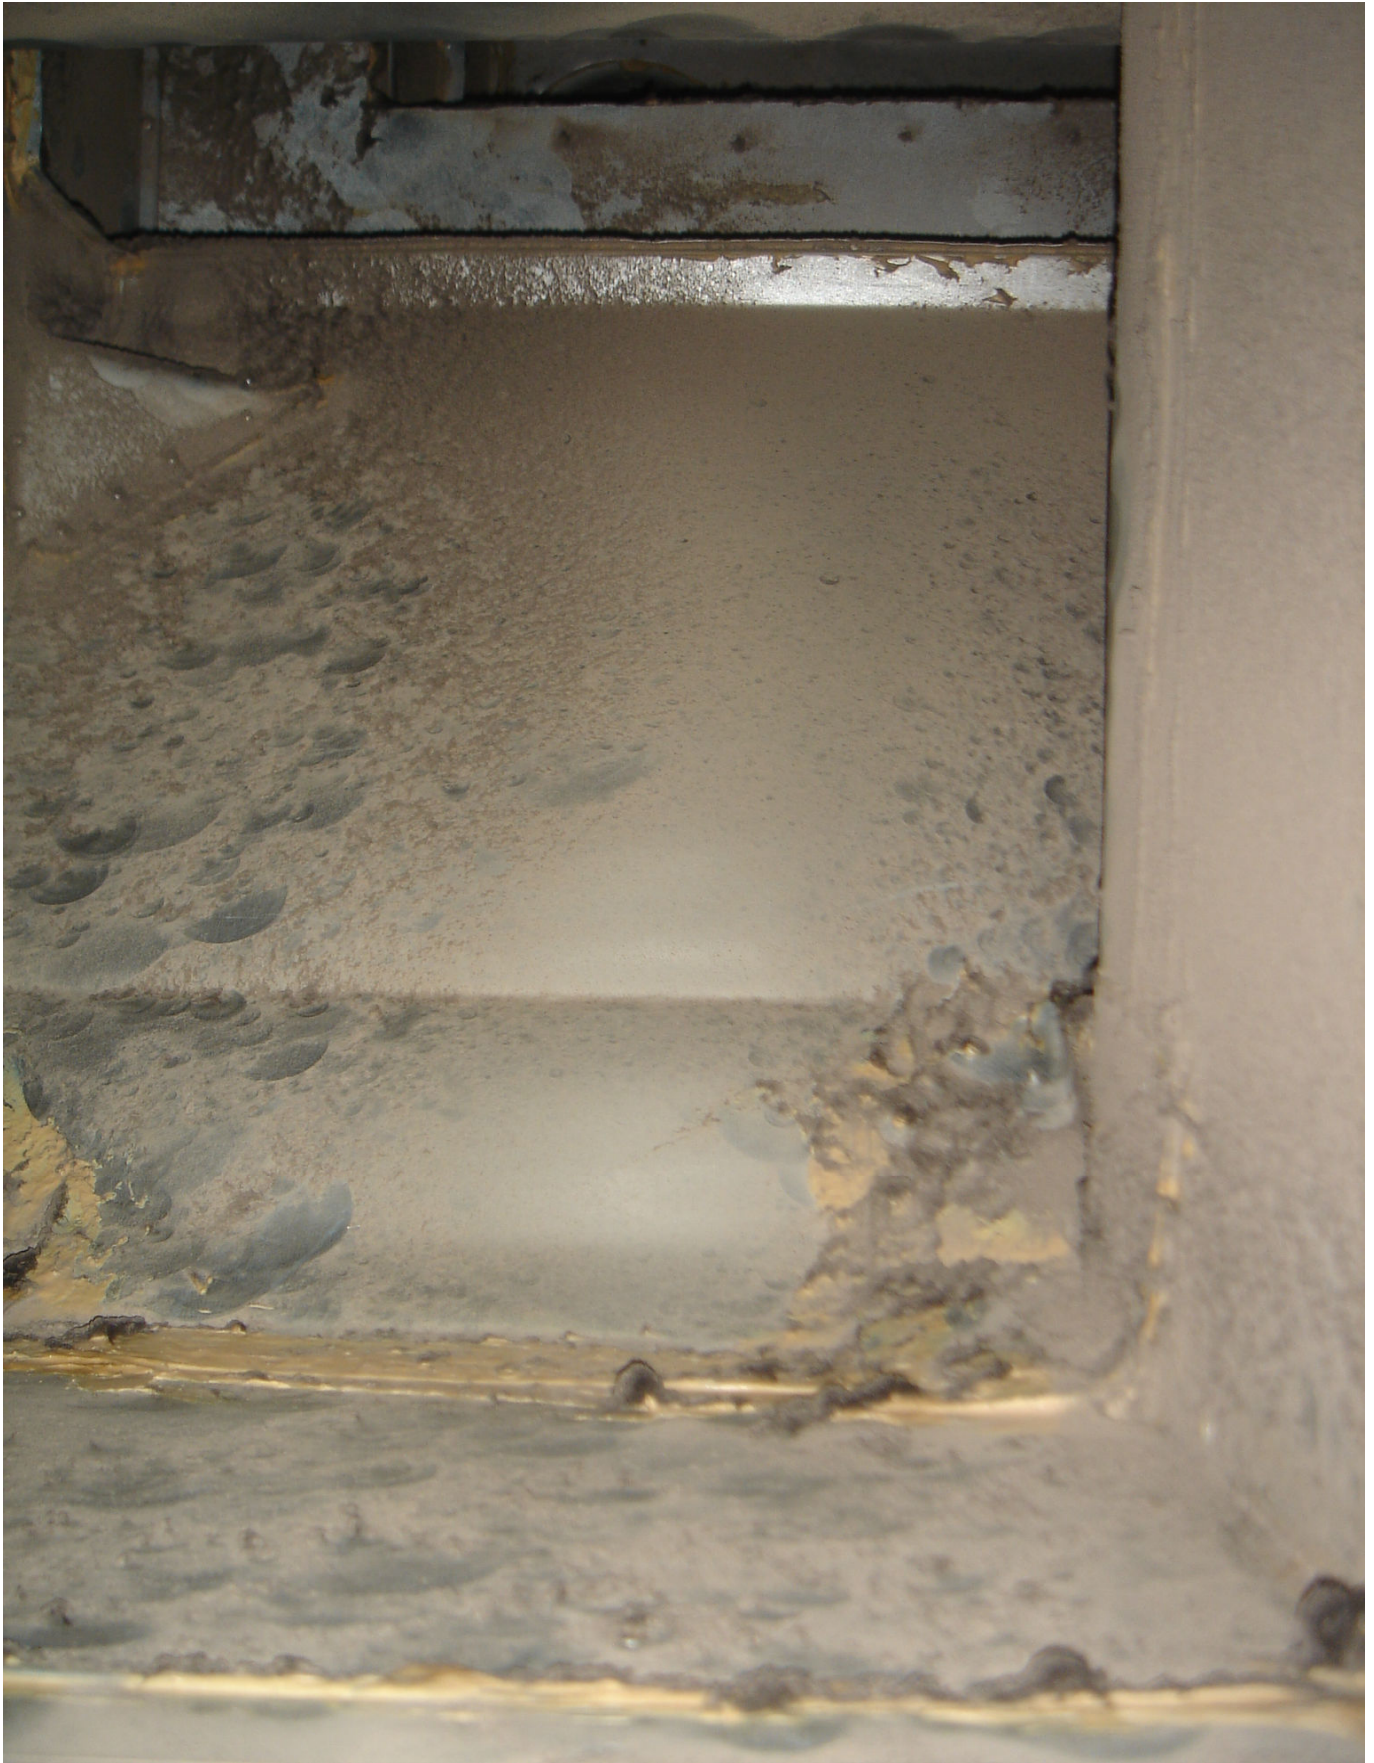
KUVA 12. Yleiskuva poistoilmakammioista 3PK1.

- Suodattimet ovat hieman pölyiset (kuva 11). *Suodattimet tulee uusia huoltosuunnitelman mukaisesti.*
- Sähkömoottorissa on kuiva laakeriääni. *Moottorin laakerit tulee uusia seuraavan huollon yhteydessä.*
- Puhallin on hieman pölyinen ja nokinen. *Puhallin tulee puhdistaa / pestä seuraavan huollon yhteydessä.*
- Poistoilmakammiot ovat todella pölyiset (kuva 12). *Kammiot tulee puhdistaa seuraavan huollon yhteydessä tai nuohouksen yhteydessä.*

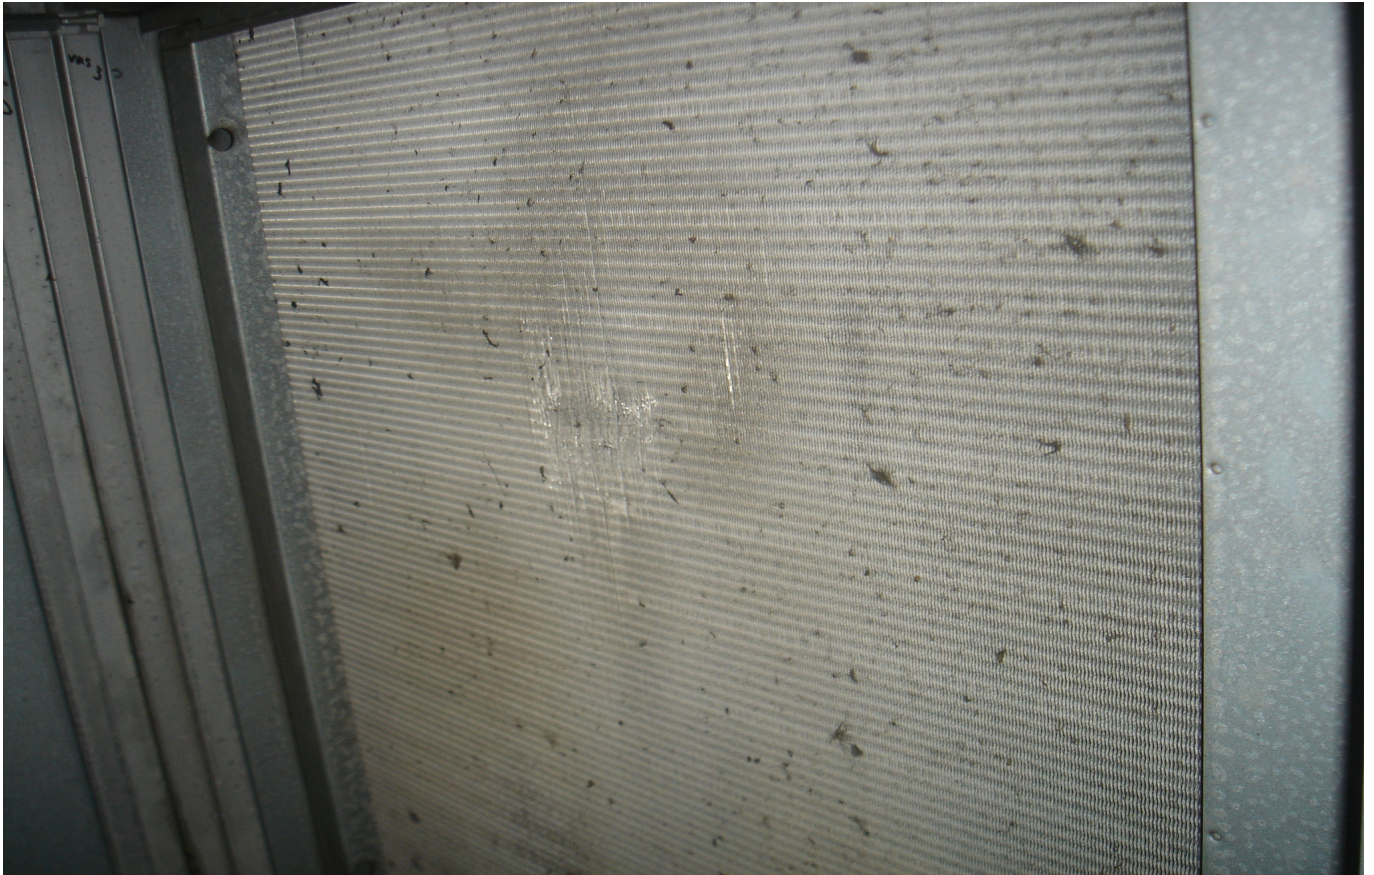
KUVA 15. Yleiskuva LTO- patterista TK05.

- Raitisilmakammioon pääsee lunta ja vettä (kuva 13). Koneen ulkoilmasäleikköön tulee asentaa lumisieppari.
- Suodattimet ovat hieman pölyiset (kuva 14). Suodattimet tulee uusia huoltosuunnitelman mukaisesti.
- LTO- ja lämmityspatterit ovat hieman pölyiset (kuva 15). Patterit tulee puhdistaa seuraavan huollon yhteydessä.
- Sähkömoottorissa on kuiva laakeriääni. Moottorin laakerit tulee uusia seuraavan huollon yhteydessä.
- Puhaltimen ja moottorin urapyörät eivät ole linjassa (kuva 16). Urapyörät tulee kohdistaa tarkemmin seuraavan huollon yhteydessä.
- Tuloilmakoneen kammiot ovat pölyiset. Tuloilmakoneen kammiot tulee puhdistaa / pestä seuraavan huollon yhteydessä.

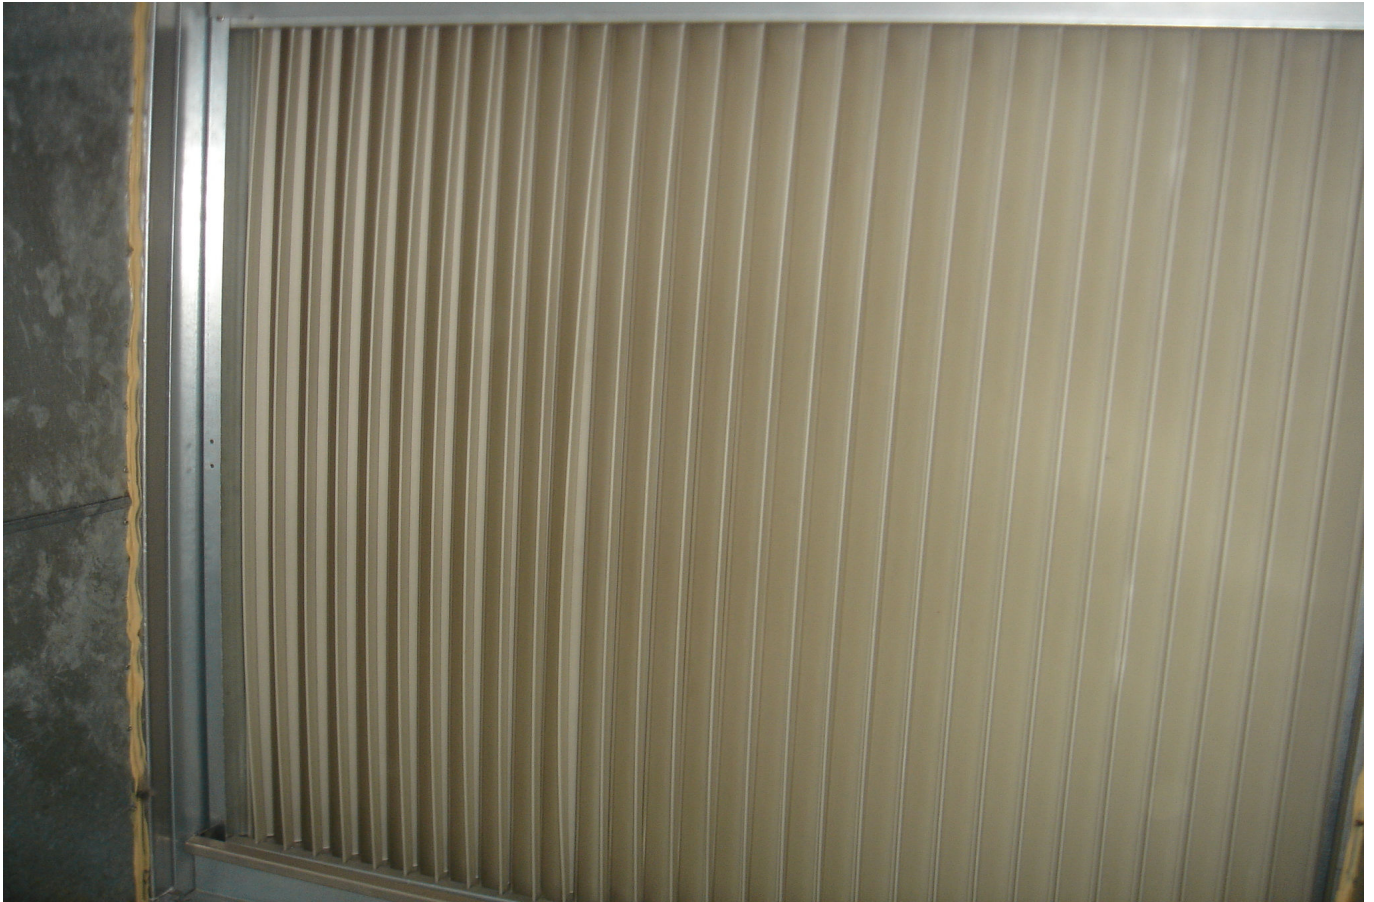
KUVA 19. Yleiskuva LTO- patterista TK05, PF1.

- Suodattimet ovat hieman pölyiset ja osin kasetti ja pussisuodattimia (kuva 17-18). Suodattimet tulee uusia huoltosuunnitelman mukaisesti.
- Suodatinkehikko ei ole täysin tiivis. Suodatinkehikko tulee tiivistää asianmukaisesti, jotta ohivirtaus saadaan loppumaan seuraavan huollon yhteydessä.
- LTO- patteri on pölyinen (kuva 19). Patterit tulee puhdistaa seuraavan huollon yhteydessä.
- Puhallin on hieman pölyinen ja nokinen. Puhallin tulee puhdistaa / pestä seuraavan huollon yhteydessä.
- Poistoilmakammiot ovat todella pölyiset (kuva 20-21). Kammiot tulee puhdistaa seuraavan huollon yhteydessä tai nuohouksen yhteydessä.

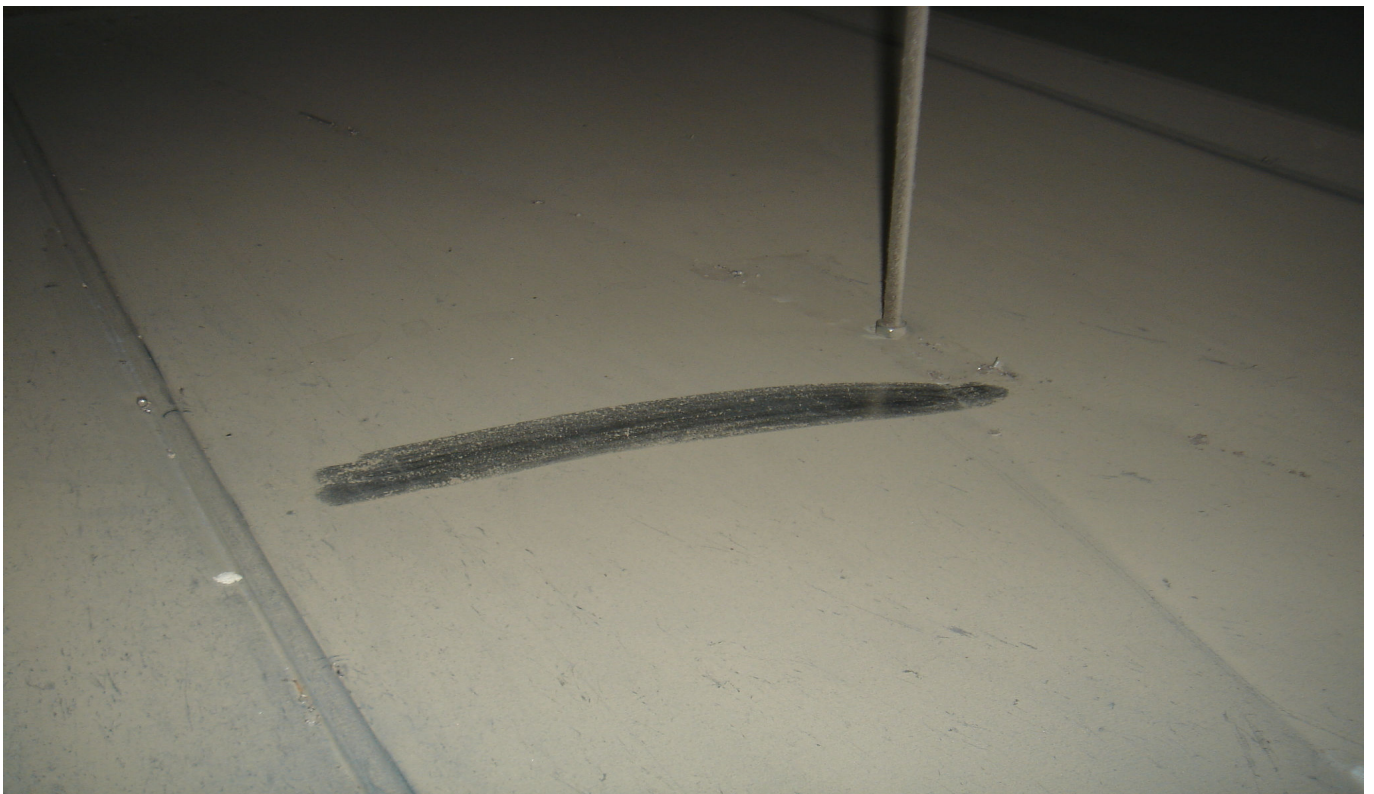
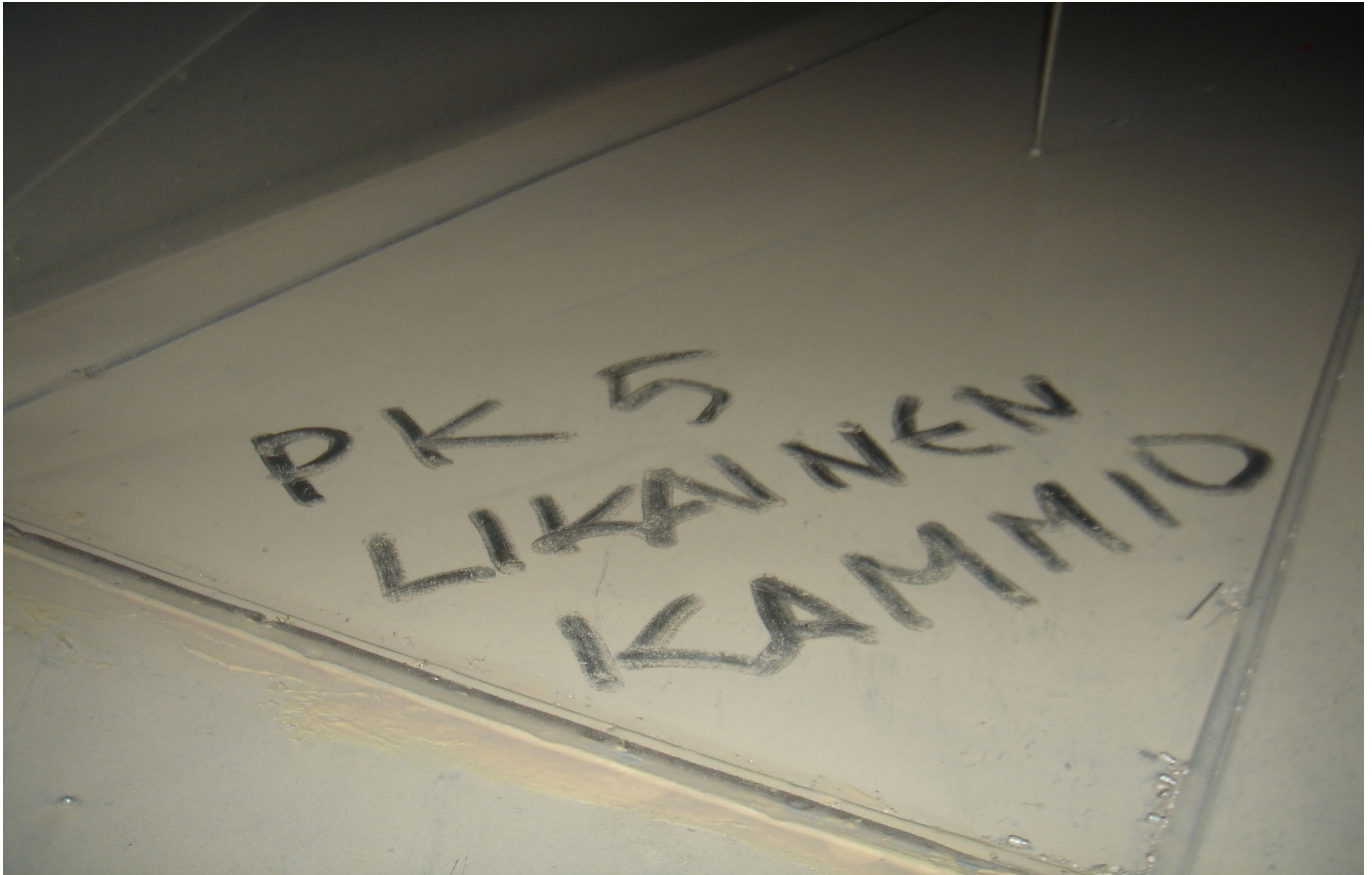
KUVA 20. Yleiskuva poistoilmakammioista TK05, PF1.

KUVA 21. Yleiskuva poistoilmakammioista TK05, PF1.

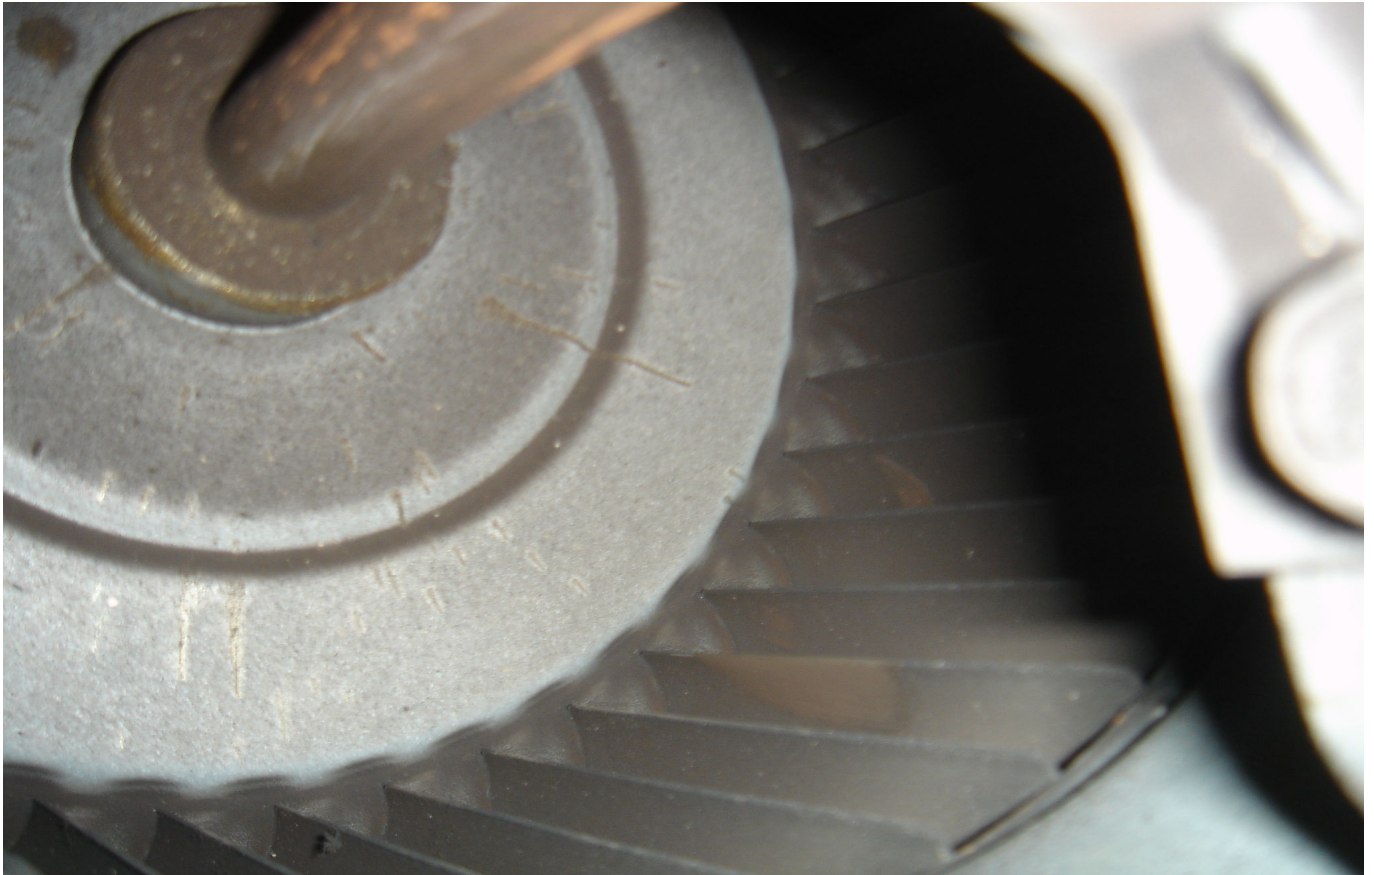
KUVA 25. Yleiskuva tuloilmapuhaltimesta 11TK1.

- Tuloilmakoneen raitisilmapelti ei sulkeudu täysin (kuva 22). Raitisilmapelti tulee korjata ensitilassa.
- Suodattimet ovat pölyiset (kuva 23). Suodattimet tulee uusia huoltosuunnitelman mukaisesti.
- Lämmityspatteri on pölyinen (kuva 24). Patteri tulee puhdistaa seuraavan huollon yhteydessä.
- Puhallin on hieman pölyinen (kuva 25). Puhallin tulee puhdistaa / pestä seuraavan huollon yhteydessä.
- Sähkömoottorissa on kuiva laakeriääni. Moottorin laakerit tulee uusia seuraavan huollon yhteydessä.
- Hihnat ovat kuluneet ja löysällä. Hihnat tulee uusia ensitilassa
- Tuloilmakoneen kammiot ovat pölyiset (kuva 26-27). Tuloilmakoneen kammiot tulee puhdistaa seuraavan huollon yhteydessä.

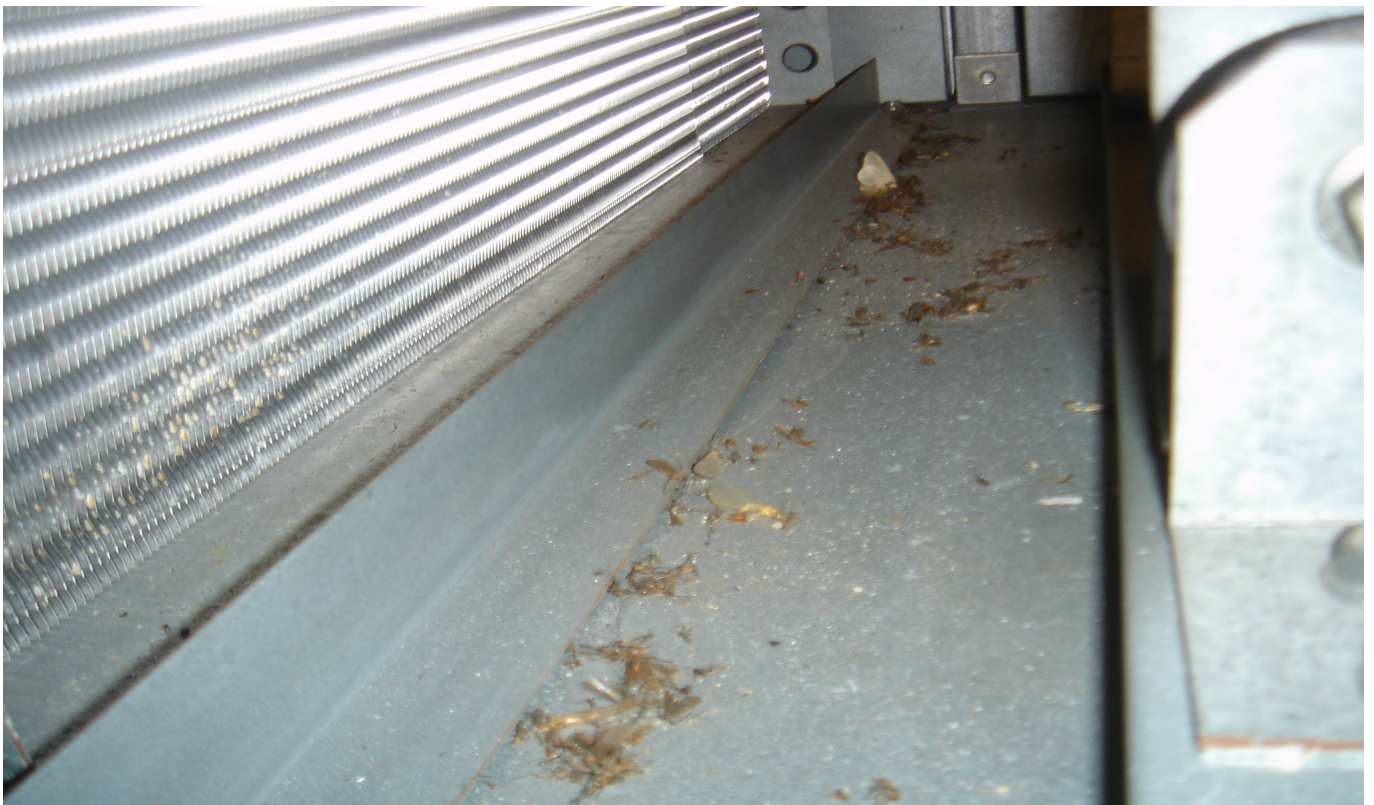
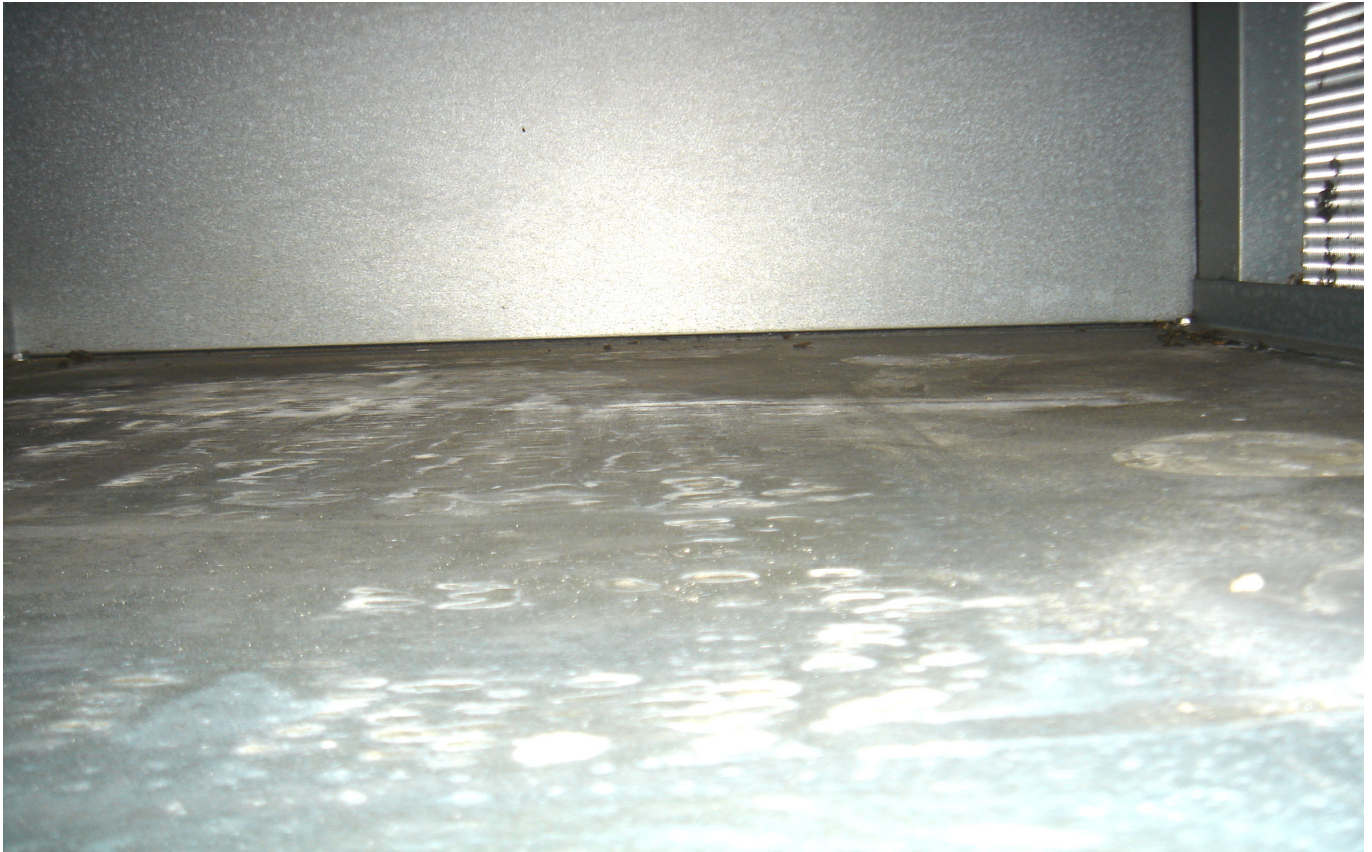
KUVA 26. Yleiskuva tuloilmakammioista 11TK1.

KUVA 27. Yleiskuva tuloilmakammioista 11TK1.

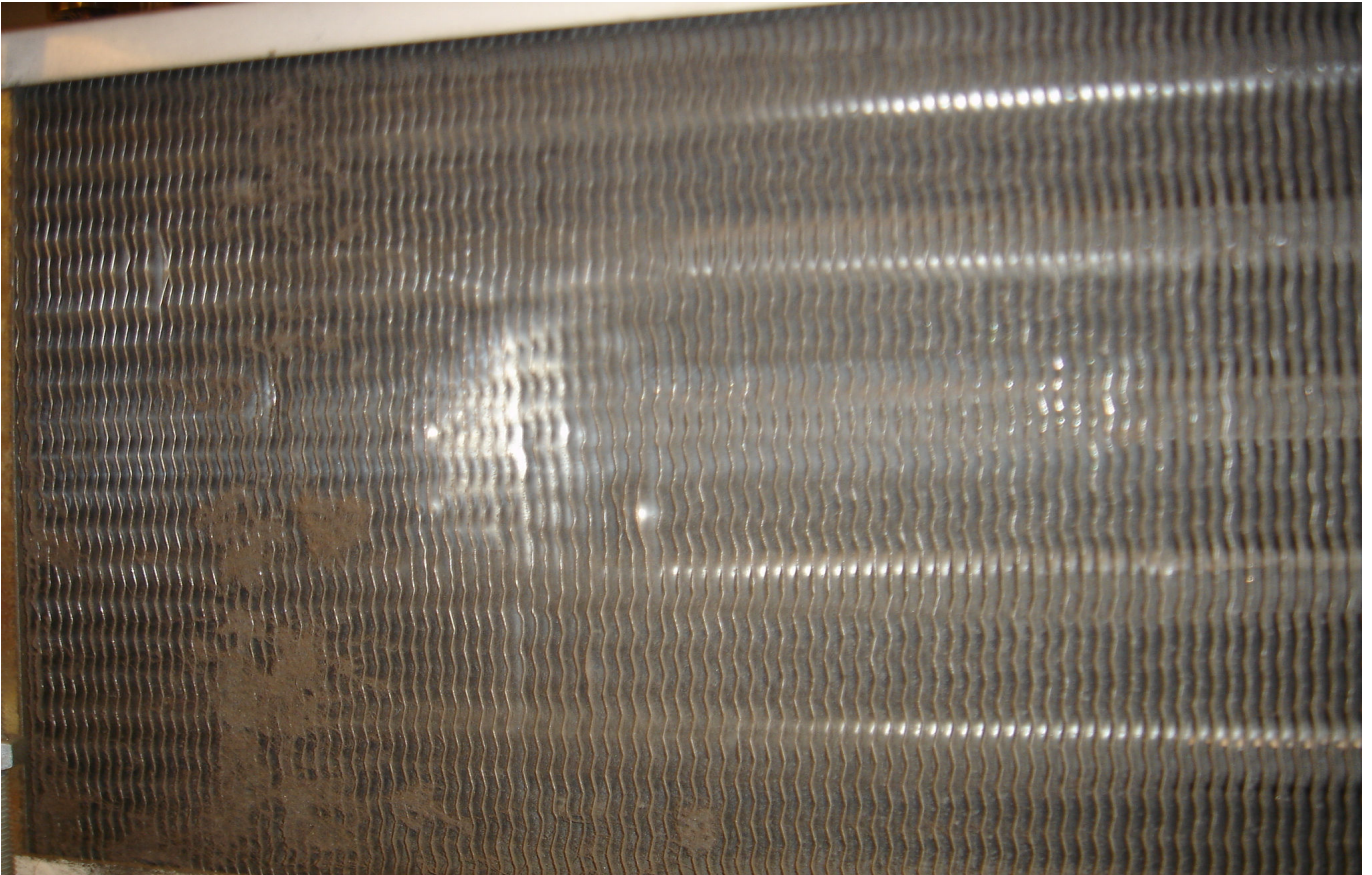
KUVA 29. Yleiskuva lämpöpatterista 11KK1.

- Suodattimet ovat todella pölyiset (kuva 28). Suodattimet tulee uusaa huoltosuunnitelman mukaisesti.
- Suodatinkehikko ei ole täysin tiivis. Suodatinkehikko tulee tiivistää asianmukaisesti, jotta ohivirtaus saadaan loppumaan seuraavan huollon yhteydessä.
- Lämmityspatteri on pölyinen (kuva 29). Patteri tulee puhdistaa seuraavan huollon yhteydessä.
- Puhallin on pölyinen. Puhallin tulee puhdistaa / pestä seuraavan huollon yhteydessä.
- Koneen kammiot ovat pölyiset (kuva 30). Koneen kammiot tulee puhdistaa seuraavan huollon yhteydessä.

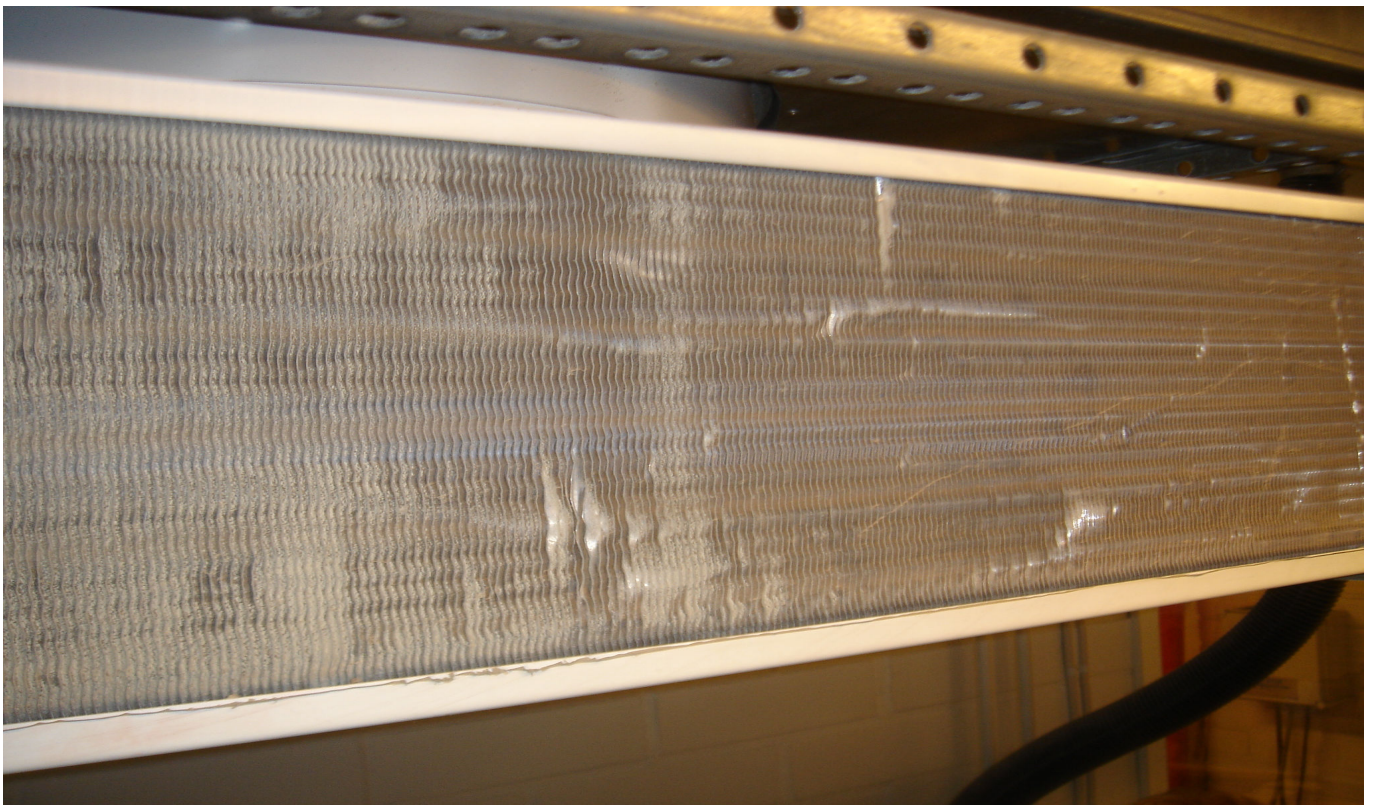
KUVA 32. Yleiskuva lämpöpatterista 11KK2.

- Suodattimet ovat todella likaiset (kuva 31). Suodattimet tulee uusaa huoltosuunnitelman mukaisesti.
- Suodatinkehikko ei ole täysin tiivis. Suodatinkehikko tulee tiivistää asianmukaisesti, jotta ohivirtaus saadaan loppumaan seuraavan huollon yhteydessä.
- Lämmityspatteri on pölyinen (kuva 32). Patteri tulee puhdistaa seuraavan huollon yhteydessä.
- Puhallin on pölyinen. Puhallin tulee puhdistaa / pestä seuraavan huollon yhteydessä.
- Koneen kammiot ovat pölyiset. Koneen kammiot tulee puhdistaa seuraavan huollon yhteydessä.

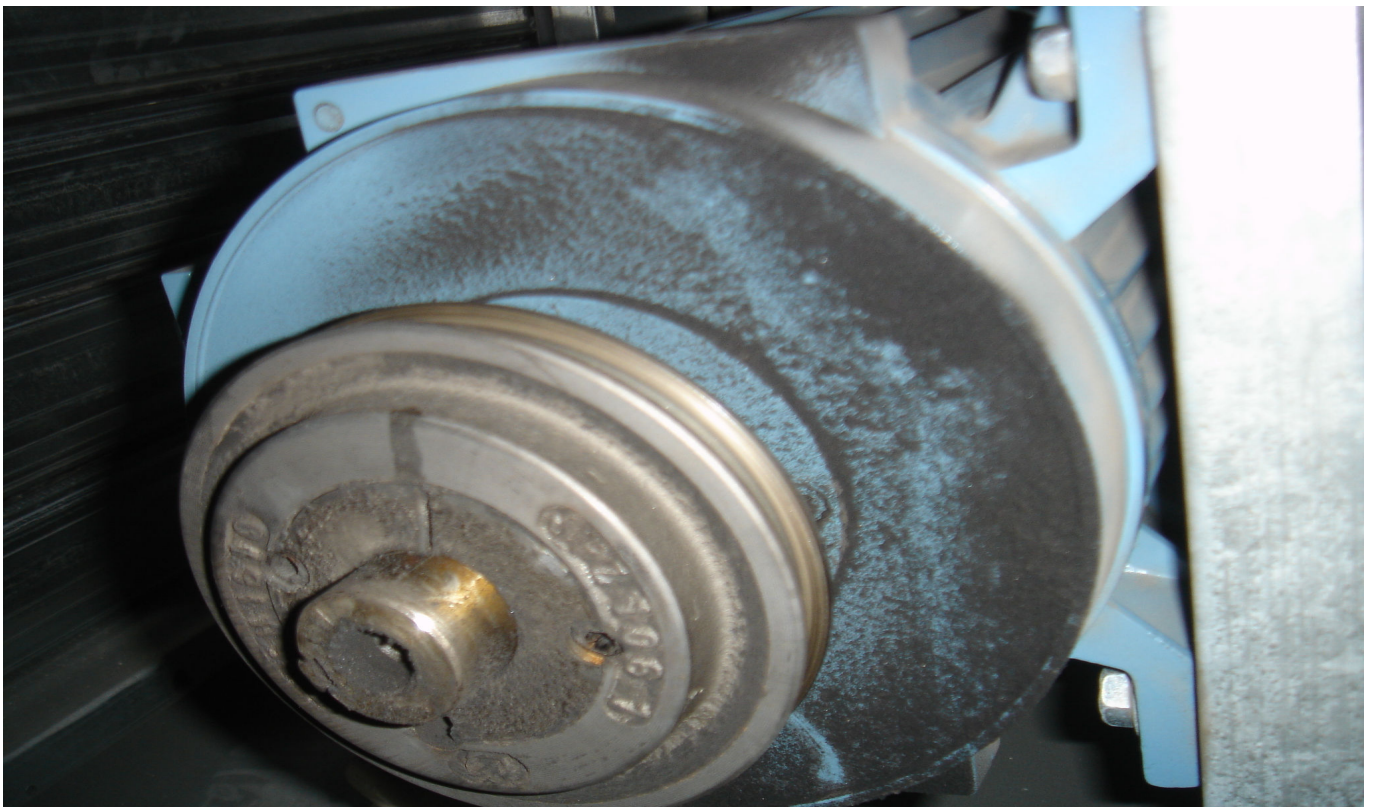
KUVA 36. Yleiskuva tuloilmapuhaltimen moottorista 12PK1.

- Suodattimet ovat pölyiset (kuva 35). Suodattimet tulee uusaa huoltosuunnitelman mukaisesti.
- LTO- patteri on hieman pölyinen. Patterit tulee puhdistaa seuraavan huollon yhteydessä.
- Puhaltimen ja moottorin urapyörät eivät ole linjassa (kuva 36). Urapyörät tulee kohdistaa tarkemmin seuraavan huollon yhteydessä.
- Puhallin on pölyinen (kuva 37). Puhallin tulee puhdistaa / pestä seuraavan huollon yhteydessä.
- Sähkömoottorissa on kuiva laakeriääni. Moottorin laakerit tulee uusaa seuraavan huollon yhteydessä.
- Koneen kammiot ovat pölyiset. Koneen kammiot tulee puhdistaa seuraavan huollon yhteydessä.

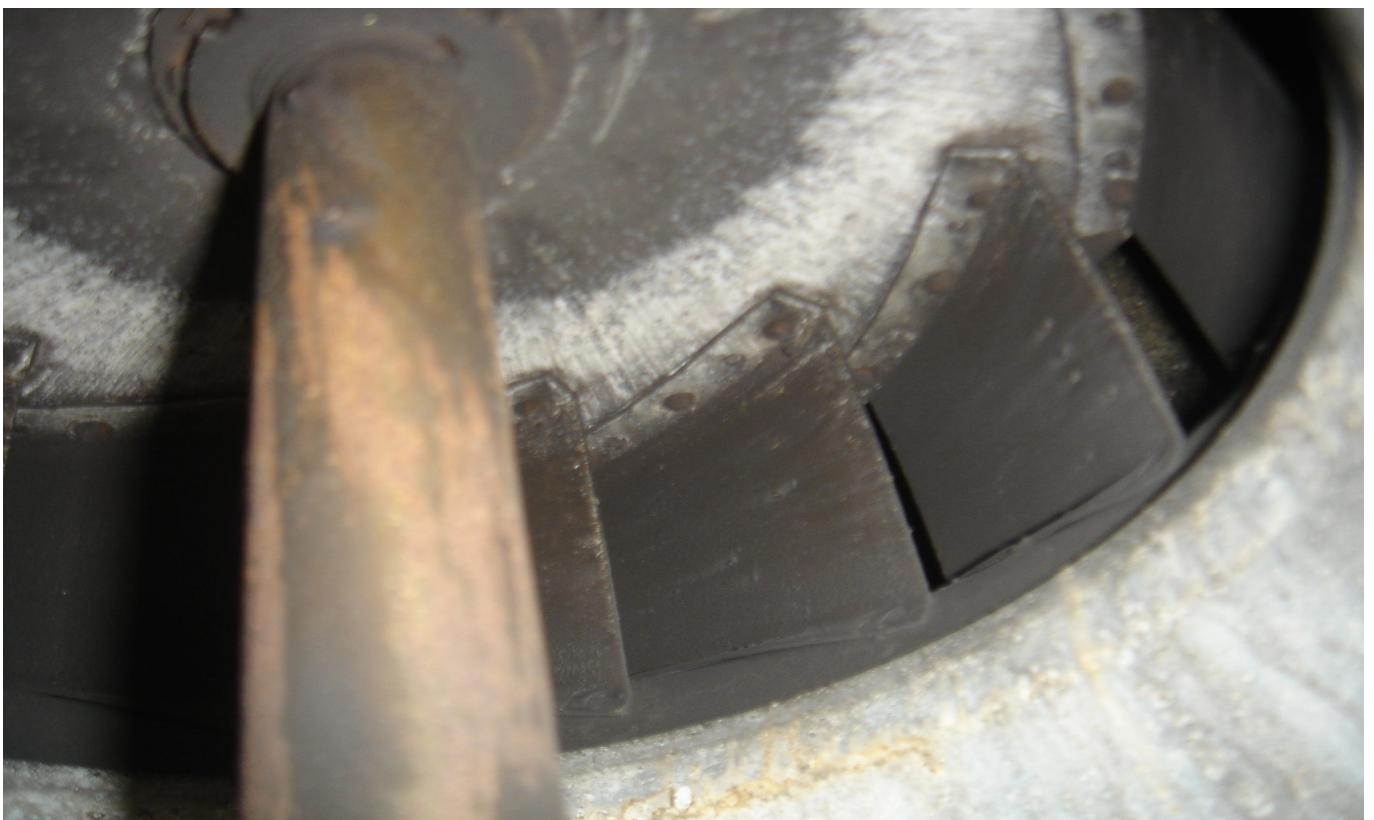
KUVA 44. Yleiskuva tuloilmapuhaltimesta 13TK2.

- Suodattimet ovat pölyiset (kuva 42). Suodattimet tulee uusita huoltosuunnitelman mukaisesti.
- Lämmityspatteri on osin melko pölyinen (kuva 43). Lämmityspatteri tulee puhdistaa seuraavan huollon yhteydessä.
- Puhallin on pölyinen (kuva 44). Puhallin tulee puhdistaa / pestä seuraavan huollon yhteydessä.
- Koneen kammiot ovat pölyiset ja roskaiset (kuva 45). Koneen kammiot tulee puhdistaa seuraavan huollon yhteydessä.

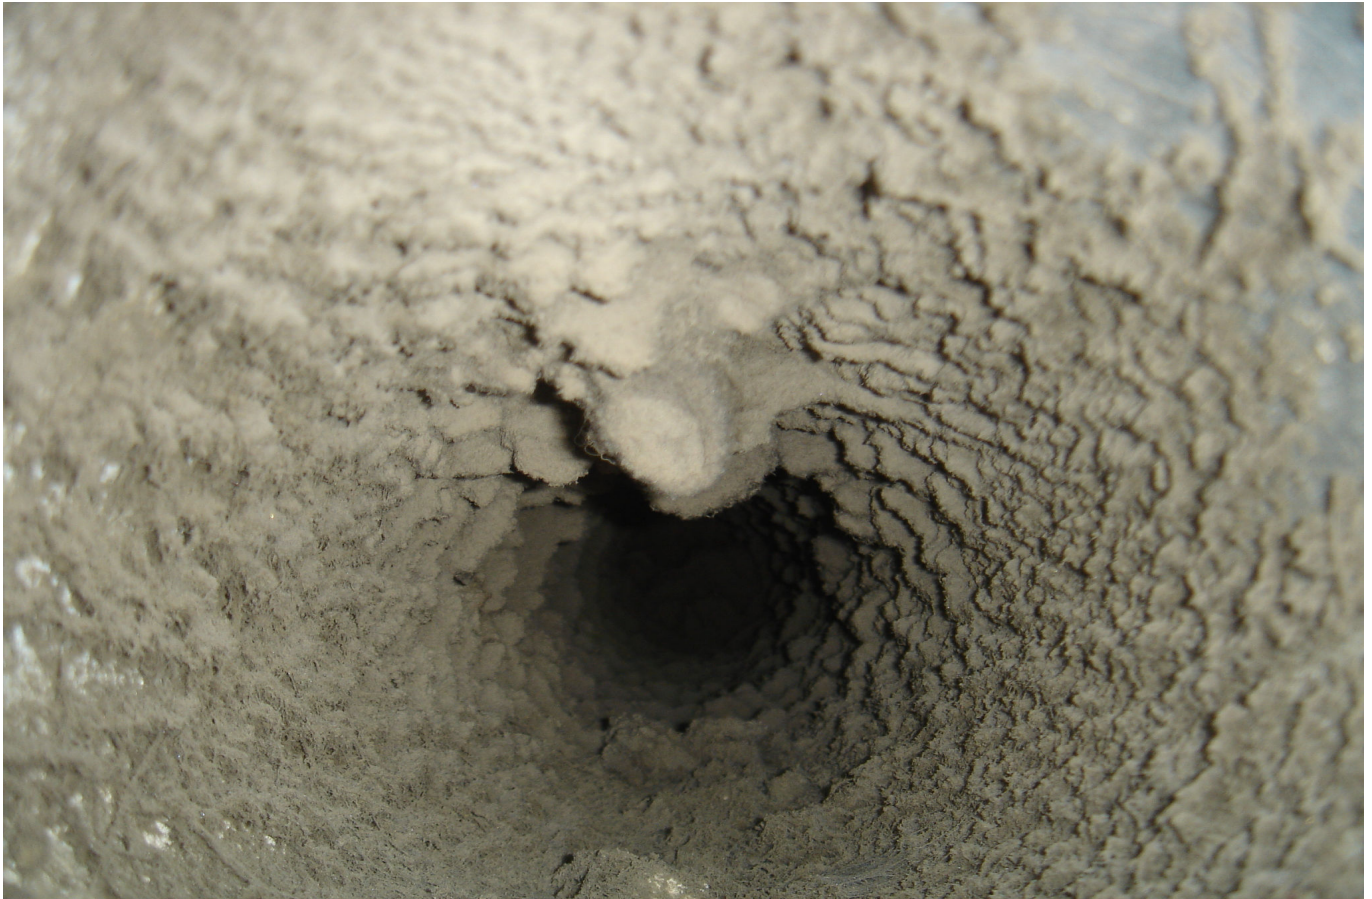
KUVA 65. Yleiskuva huoltomiehen WC- tilojen poistoilmakanavasta.

Huoltomiehen tiloissa n:o 104 on WC- tilojen ilmavaihto hieman puutteellista ja seinärakenteisiin kerääntyy kosteutta (kuva 64). Lisäksi tilan poistoilmakanava on todella pölyinen (kuva 65). Tilan ilmavaihtoa tulee parantaa ja poistoilmakanava tulee nuohota ensitilassa.
