TUTKIMUSSELOSTUS

SISÄILMASTO- JA KOSTEUSTEKNINEN KUNTOTUTKIMUS

VARISTON OPETUSPISTE, VARISTONTIE 1, VANTAA

9.12.2014

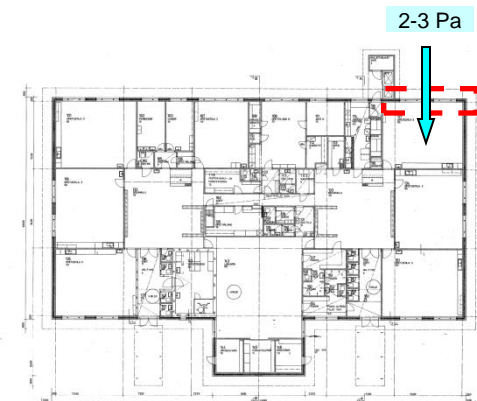
LUOKKATILAN 117 IKKUNATTOMAN ULKOSEINÄN MERKKIAINEKOE 23.10.2014

Opetustilan 117 ulkoseinän merkkiainekokeessa merkittäviä ilmavuotoja havaittiin ulkoseinän ja alapohjarakenteen liittymissä. Paikallisia ilmavuotoja havaittiin ulkoseinä- ja ikkunarakenteen liittymästä sekä ulkoseinien liittymistä. Yläpohjan merkkiainekokeessa merkittäviä ilmavuotoja havaittiin ulkoseinä- ja yläpohjarakenteen liittymistä, väliseinä- ja yläpohjarakenteen liittymistä sekä läpivienneistä ja halkeamista yläpohjassa. Alapohjan merkkiainekokeessa ilmavuotoja ei havaittu.

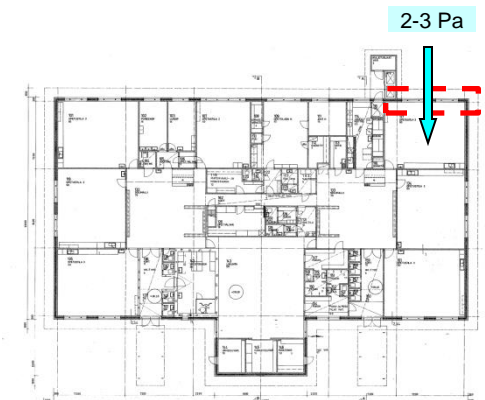
LUOKKATILAN 117 YLÄPOHJAN MERKKIAINEKOE 24.10.2014

- ① ULKOSEINÄ- JA YLÄPOHJARAKENTEEN LIITTYMÄ
- ② VÄLISEINÄ- JA YLÄPOHJARAKENTEEN LIITTYMÄ
- ③ LÄPIVIENTI YLÄPOHJASSA
- ④ HALKEAMA YLÄPOHJASSA

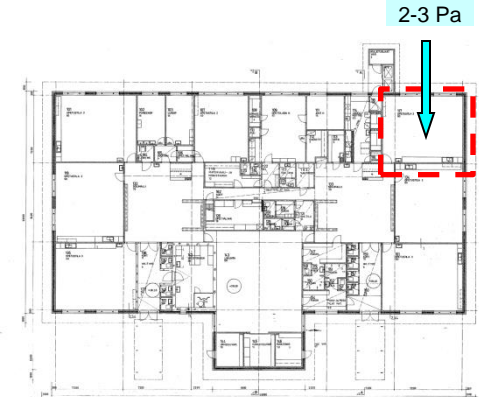
LUOKKATILAN 117 ALAPOHJAN MERKKIAINEKOE 24.10.2014

- ① ULKOSEINÄ- JA ALAPOHJARAKENTEEN LIITTYMÄ
- ② PUTKILÄPIVIENTI ALAPOHJAAN

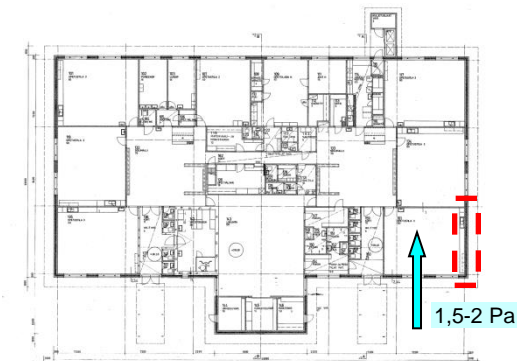
LUOKKATILAN 161 YLÄPOHJAN MERKKIAINEKOE 23.10.2014

- ① ULKOSEINÄ- JA YLÄPOHJARAKENTEEN LIITTYMÄ
- ② VÄLISEINÄ- JA YLÄPOHJARAKENTEEN LIITTYMÄ
- ③ LÄPIVIENTI YLÄPOHJASSA
- ④ HALKEAMA YLÄPOHJASSA

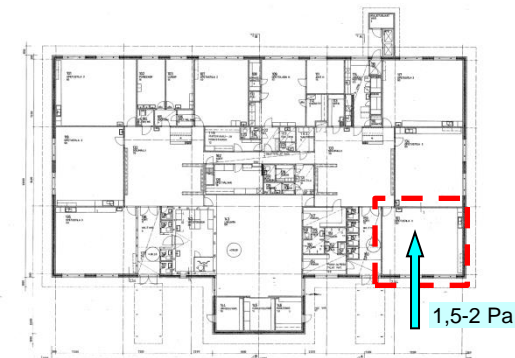
LUOKKATILAN 161 ALAPOHJAN MERKKIAINEKOE 23.10.2014

- ① VÄLISEINÄ- JA ALAPOHJARAKENTEEN LIITTYMÄ
- ② PUTKILÄPIVIENTI ALAPOHJAAN

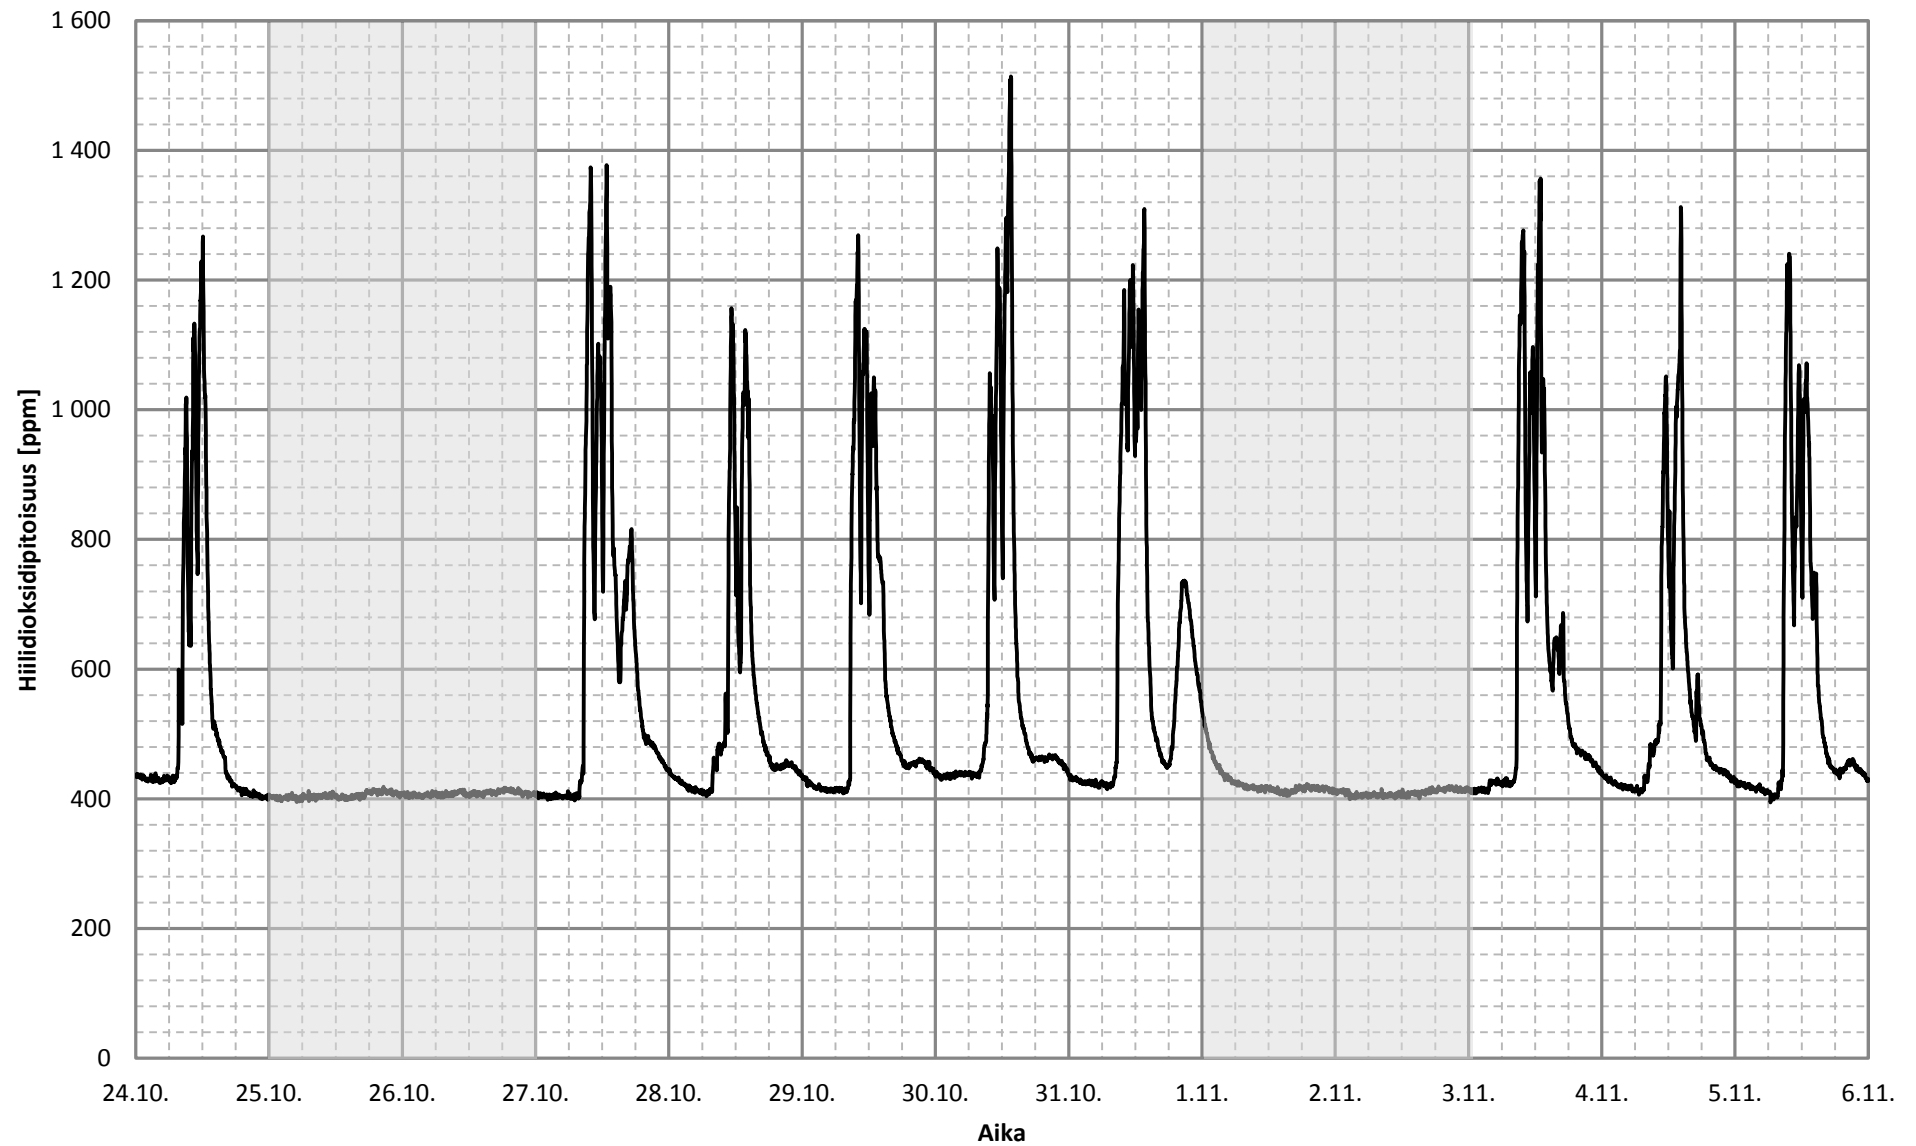
CO²1: Luokan 101 hiilidioksidipitoisuudet 24.10. - 5.11.2014

Hiilidioksidipitoisuudet vaihtelivat välillä 380 – 1514 ppm. Korkeimmat hiilidioksidipitoisuudet todettiin tilojen käytön aikana puolen päivän aikaan. Tulosten perusteella tiloissa eivät täyty kaikkina aikoina tyydyttävälle sisäilman laadulle asetetut vaatimukset Asumisterveysohjeen 2003 mukaan (pitoisuus enintään 1200 ppm). Tyydyttävän sisäilman laadun vaatimustaso ylittyi yhtä tutkimuspäivää lukuun ottamatta jokaisena tutkimuspäivänä ja luokkatilassa 161 puolesta tutkimuspäivistä. Opetustilassa 101 hiilidioksidipitoisuus ylittää hetkellisesti myös tason, 1500 ppm, jolloin ilmanvaihto ei ole terveydensuojelulain edellyttämällä tasolla.
