**VIHERTIEN
LEIKKIPUISTORAKENNUS**
Vihertie
01620 VANTAA

KUNTOTUTKIMUSSELOSTE

31.12.2003

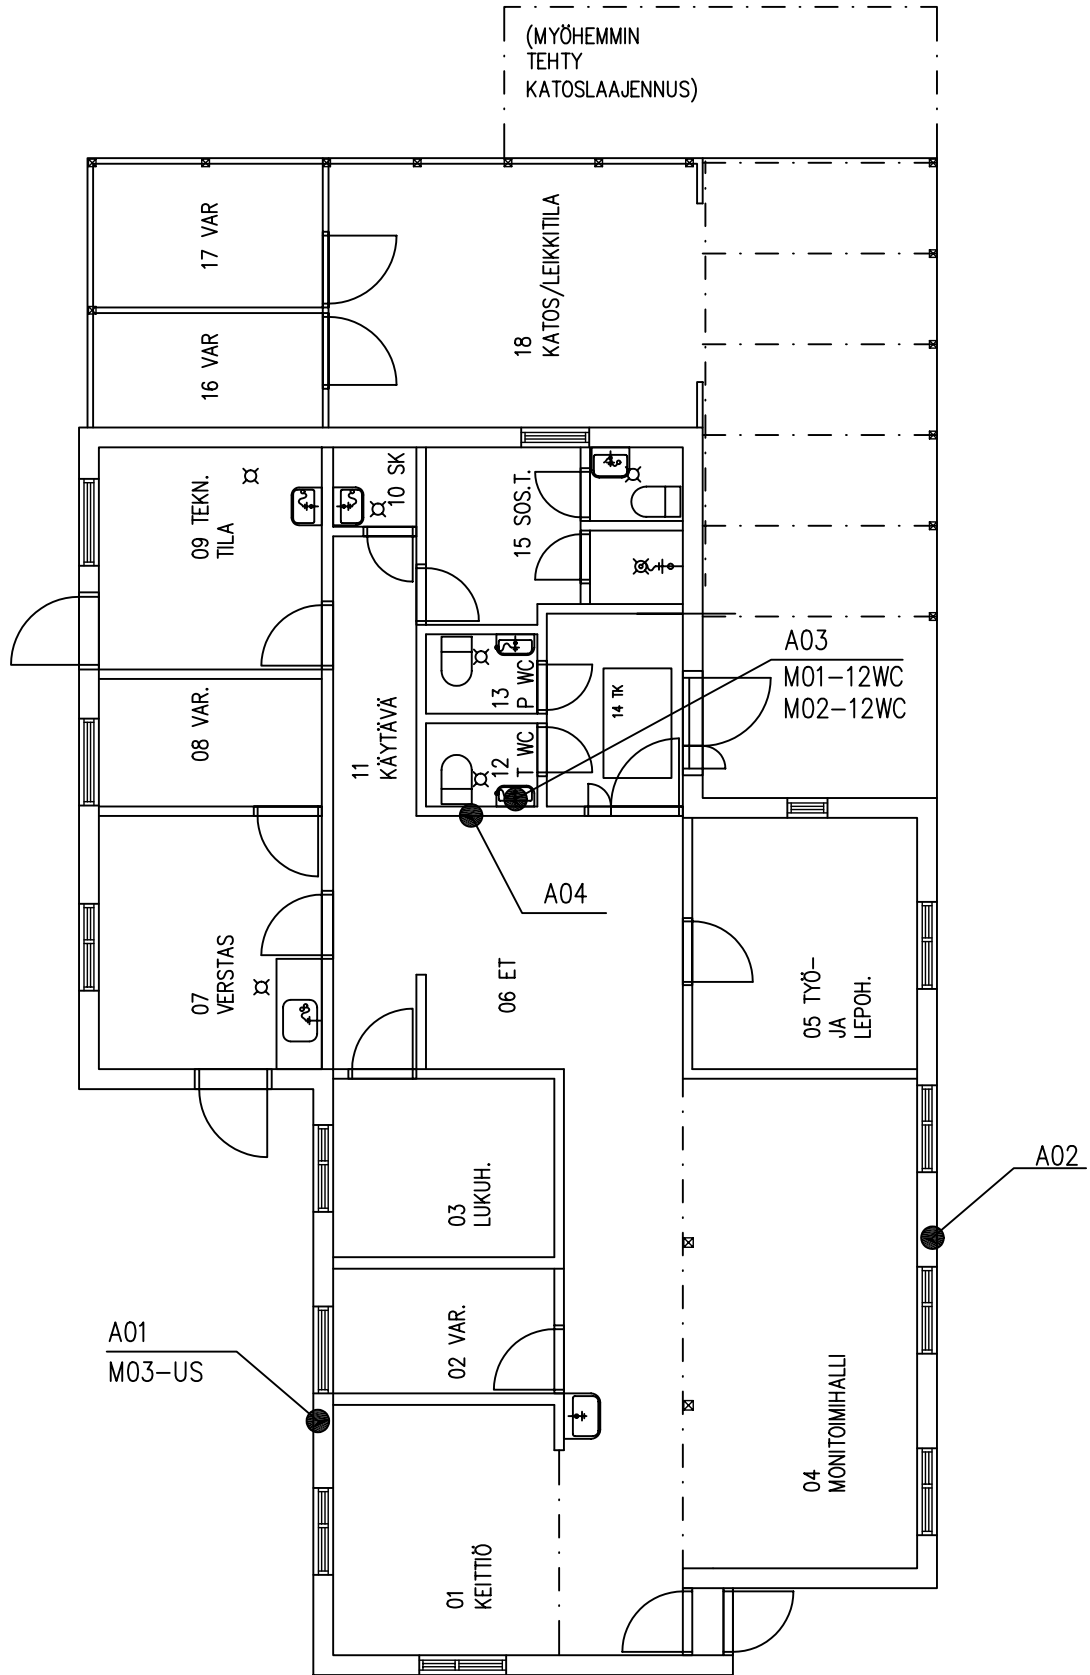
LIITE 1, TUTKIMUSKARTTA (1:100)

SUORITETUT AVAUKSET: A01, A02, A03 JA A04
OTETUT MIKROBINÄYTTEET: M01-12WC, M02-12WC JA M03-US
