RAKENNUSTEKNINEN KUNTOARVIO

ÖVRE NYBACKA, MAATILARAKENNUKSET

Päärakennus, Renkitupa, Luhtiaitta ja Navetta

Nybackankuja 4/ Vanha Nurmijärventie 33
01670 VANTAA

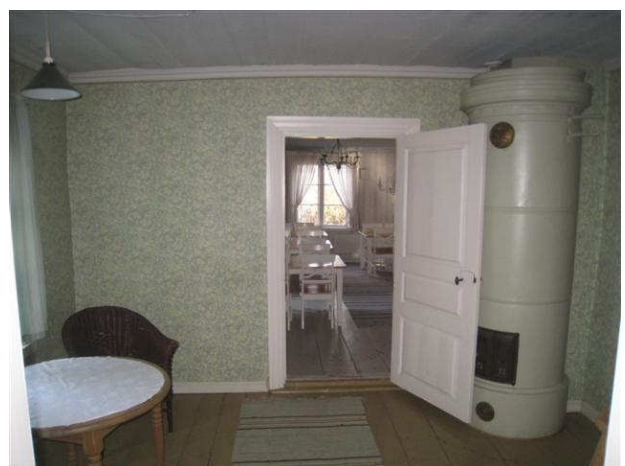
Kuva 30 Keski alueen kamari ja sen takana länsipäädyn Sali.

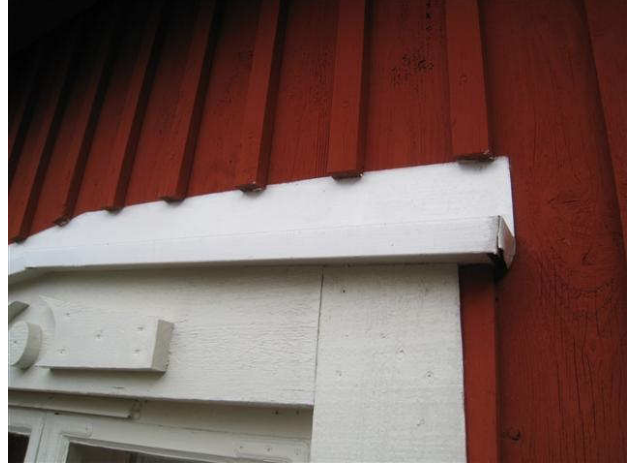
Ikkunoiden pielilaudoitukset on uusittu. Yläpielen päälle on asennettu pystyrimojen alle ja pohjalaudoituksen päälle nouseva vesipelti (kuva 38). Alapielessä on vesipellititys, joka on kiinnitetty pielilautojen päälle, joten välistä pääsee hieman vettä (kuva 39). Eteläpäädyssä on kasvillisuutta talon ulkoseinän lähellä, mikä rasittaa laudoitusta.

Kuva 38 Ikkunan yläpielen suojaus.

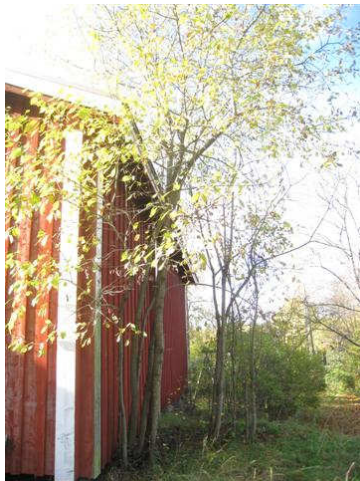
Rakennusten eteläisivuilla maanpinnat viettävät kohti rakennusta, lisäksi on paikallisesti myös muilla sivuilla vääriä kallistuksia. Huonoin tilanne on Päärakennuksen pohjoissivulla (kuvat 3 ja 4), lisäksi on kallistusvikaa Renkituvan pohjoispäädyssä, (kuva 5), Luhtiaitan itäpäädyssä (kuva 50), sekä Navetan etelä- ja pohjoissivuilla (kuva 59, 60). Istutukset ovat levinneet rakennusvierillä ja kasvaneet paikoin liian lähellekin päärakennuksen sivulla (kuva 5). Joitain pajutyyppejä puita on päässyt kasvamaan siten, että oksat ulottuvat Luhtiaitan ja Navetan ulkoseinään tai vesikatolle (kuva 51, 63). Pintakallistusasiat tv. on kerrottu myös kunkin rakennuksen yhteydessä.

Kuva 51 Pohjoissivun vieressä on puu, rännit puuttuvat räystäältä.

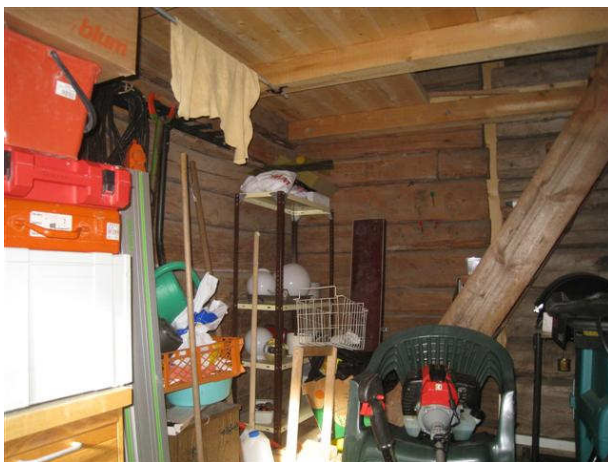
Kuva 53 Uusittu välipohjarakenne keskiaitassa.

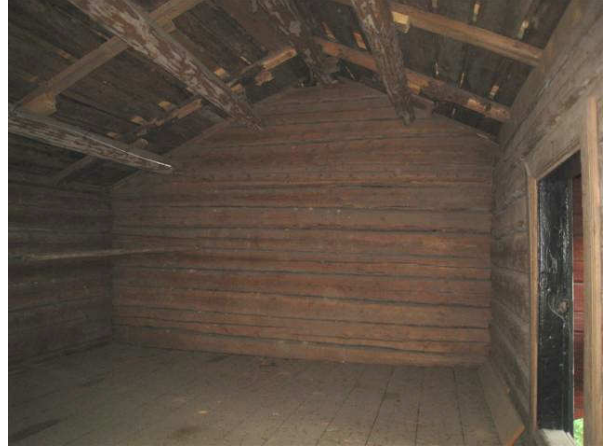
Kuva 56 Länsipäädyn yläkerran aitta.

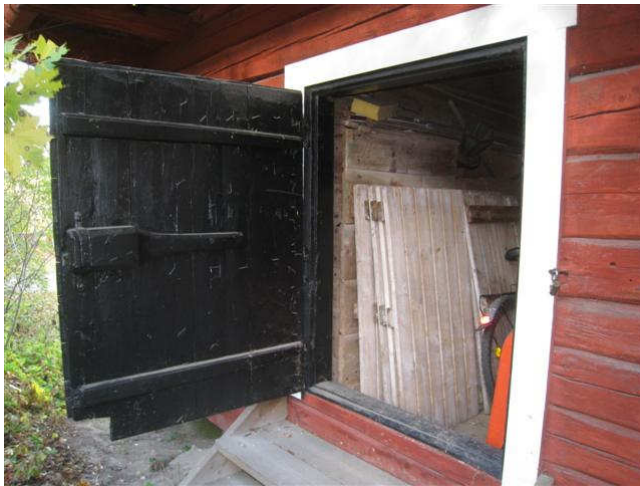
Kuva 57 Alkuperäinen tai ainakin vanha ovi on kunnossa.

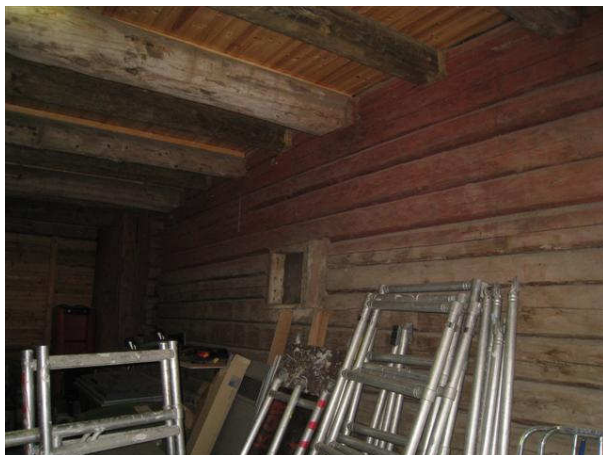
Kuva 71 Lantalan kohdalla olevia välipohjarakenteita.
