G LVI-Järjestelmät

Rakennus: Etelälahti Aitta

G1 Lämmitysjärjestelmät**Rakennus: Etelälahti Asuinrakennus****Järjestelmäkuvaus**

G2 Vesi- ja viemärijärjestelmät**Rakennus: Etelälahti Asuinrakennus****Järjestelmäkuvaus**

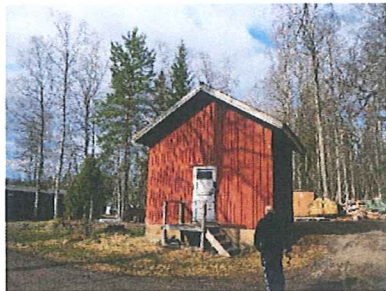
Kuva 1 Yleiskuva aittarakennuksesta.

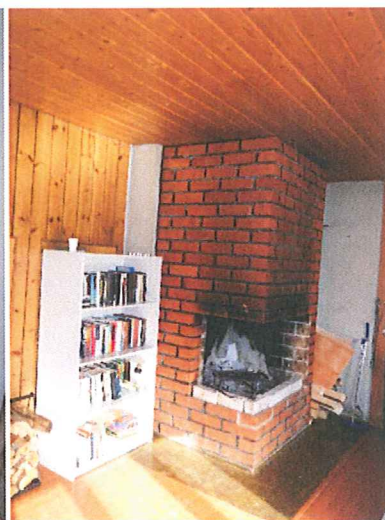
Kuva 3 Yleiskuva asuinrakennuksen sisältä.

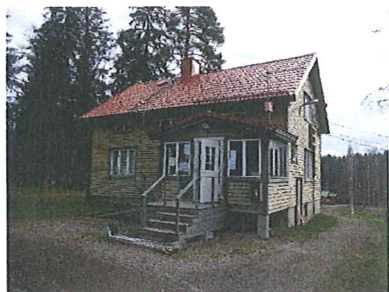
Kuva 4 Yleiskuva asuinrakennuksesta.

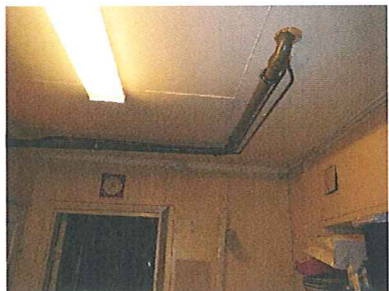
Kiinteistön käyttövesiverkostot ovat silmämääräisen tarkastelun perusteella asennettu osittain 1980 luvulla ja ne ovat tyydyttävässä kunnossa, vuotoja ei havaittu. Käyttövesiputkien sisäpuolista kuntoa ei voida arvioida kuntoarviomenetelmin. Mikäli asuinrakennuksessa tehdään isompia korjauksia suosittelemme uusimaan käyttövesiverkostot kokonaisuudessaan.

Kuva 1 Yleiskuva asuinrakennuksen toimistotilojen katosta.

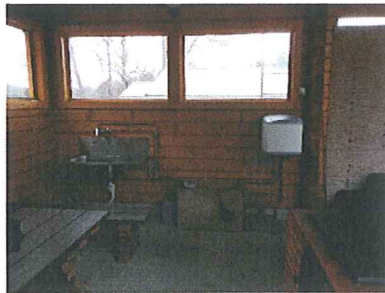
Grillikatoksen käyttövesiverkostot ovat silmämääräisen tarkastelun perusteella ovat hyvässä kunnossa, vuotoja ei havaittu. Ei uusimistoimenpiteitä tarkastelujaksolla.

Kuva 1 Yleiskuva grillikatoksessa.

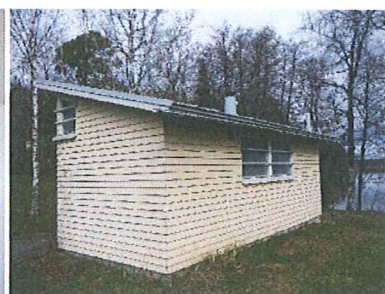
Talotuuletinta ohjataan käsikytkimin, mutta tilojen pinnoilla on jälkiä kosteuden tiivistymisestä. Tästä syystä suosittelemme asen-
tamaan talotuulettimen ohjaukseen kellokytkimen ja riittävän pitkät käyntiajat, jotta kosteus ei tiivistyisi seinä- ja kattopinnoille.

Kuva 3 Yleiskuva suihkurakennuksen talotuulettimesta.

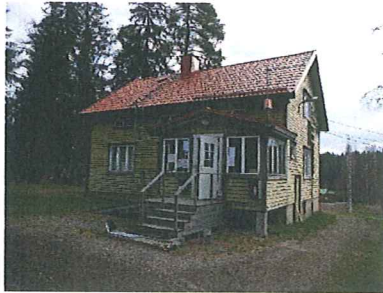
Kiinteistön käyttövesiverkostot ovat silmämääräisen tarkastelun perusteella asennettu osittain 1990 luvulla ja ne ovat tyydyttävässä kunnossa, vuotoja ei havaittu. Käyttövesiputkien sisäpuolista kuntoa ei voida arvioida kuntoarvio menetelmin.

Kuva 1 Asuin-/toimistorakennus.jpg

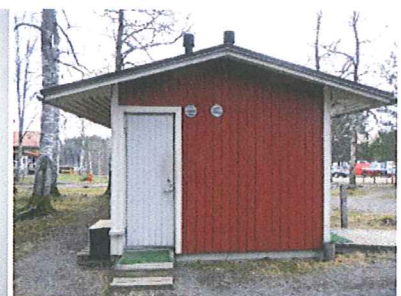
Kuva 3 Yleiskuva huoltorakennuksen pikku WC.

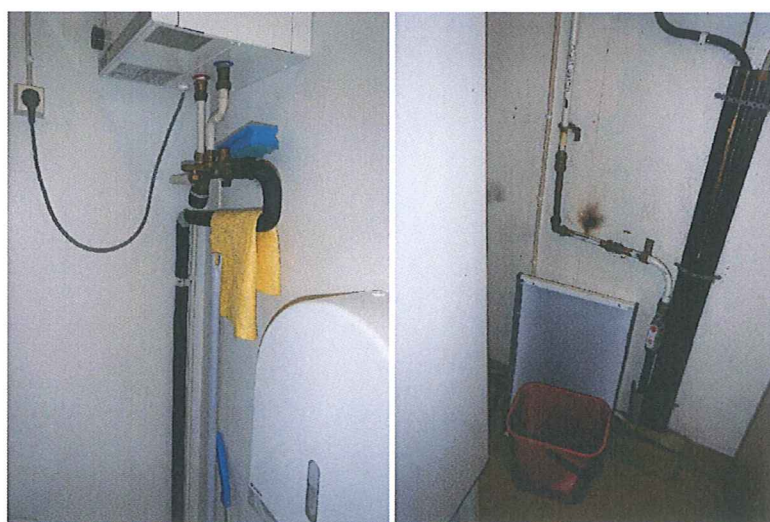
Käytössä olevien tietojen perusteella huoltorakennus on rakennettu 1990 luvulla, mutta varmaa tietoa asiasta ei saatu. Käyttövesiputket ovat teknisen käyttöiän perusteella tyydyttävässä kunnossa. Käyttövesiputkia on korjailtu vuosien varrella. Mikäli tiloissa tehdään korjauksia, niin suosittelemme niiden osalta käyttövesiputkien uusimista.

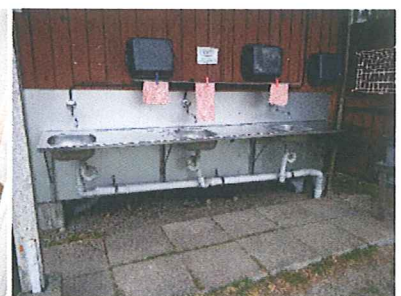
Kuva 3 Yleiskuva huoltorakennuksen vesikalusteista.
