RAPORTTI 041229

KUNTOSALIN ULKOSEINÄ- JA ALAPOHJA- RAKENTEEN KOSTEUSTUTKIMUS

Kohde: HÄMEENKYLÄN KOULU
Varistontie 3
01660 Vantaa

Aika: 10.12 – 17.12.2004

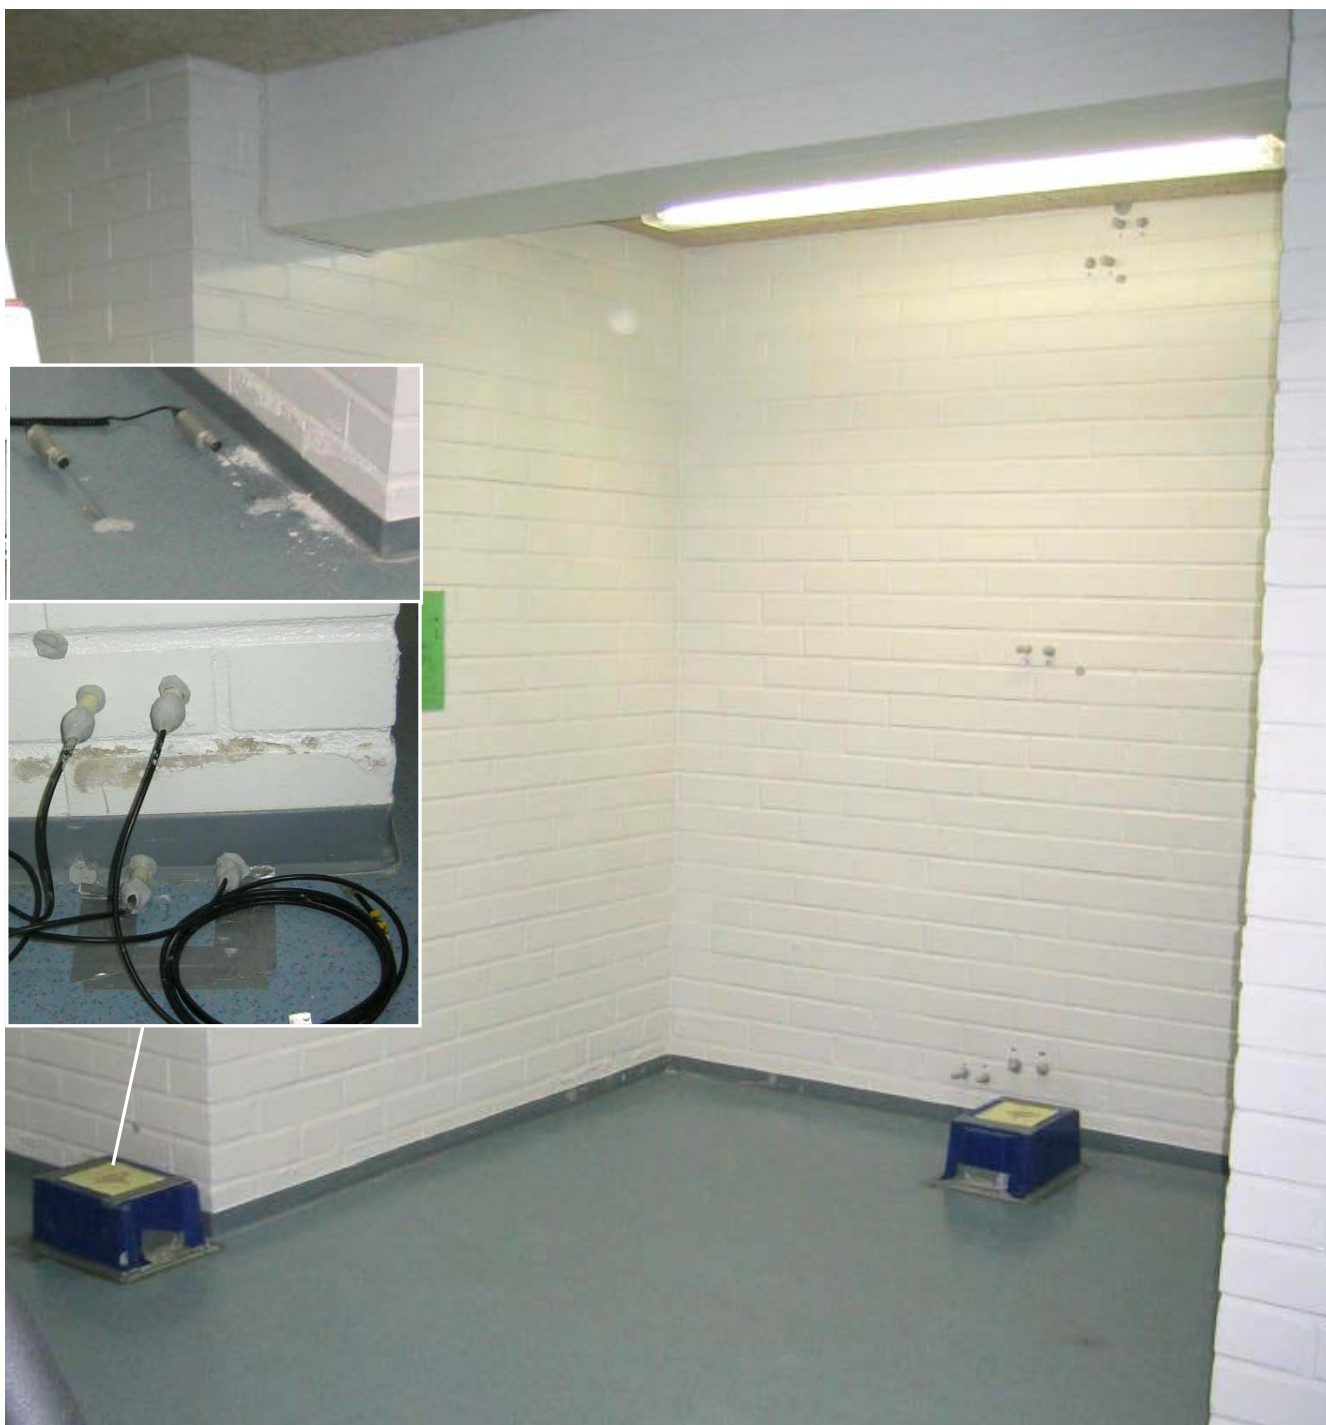
Kuva 3. Lattiamittauspisteisiin asennetut mittapäät suojattuina ja hiililuukun seinän porareikämittapisteeet valmisteltuina 10.12.2004 klo 15:30. Ylemmässä pienessä kuvassa näkyy porareikämittauskohdan viiltomittaukset käynnissä ja alemmassa pienessä kuvassa on HMP44 mittapäät vastaavan seinämittauskohdan mittausputkissa.

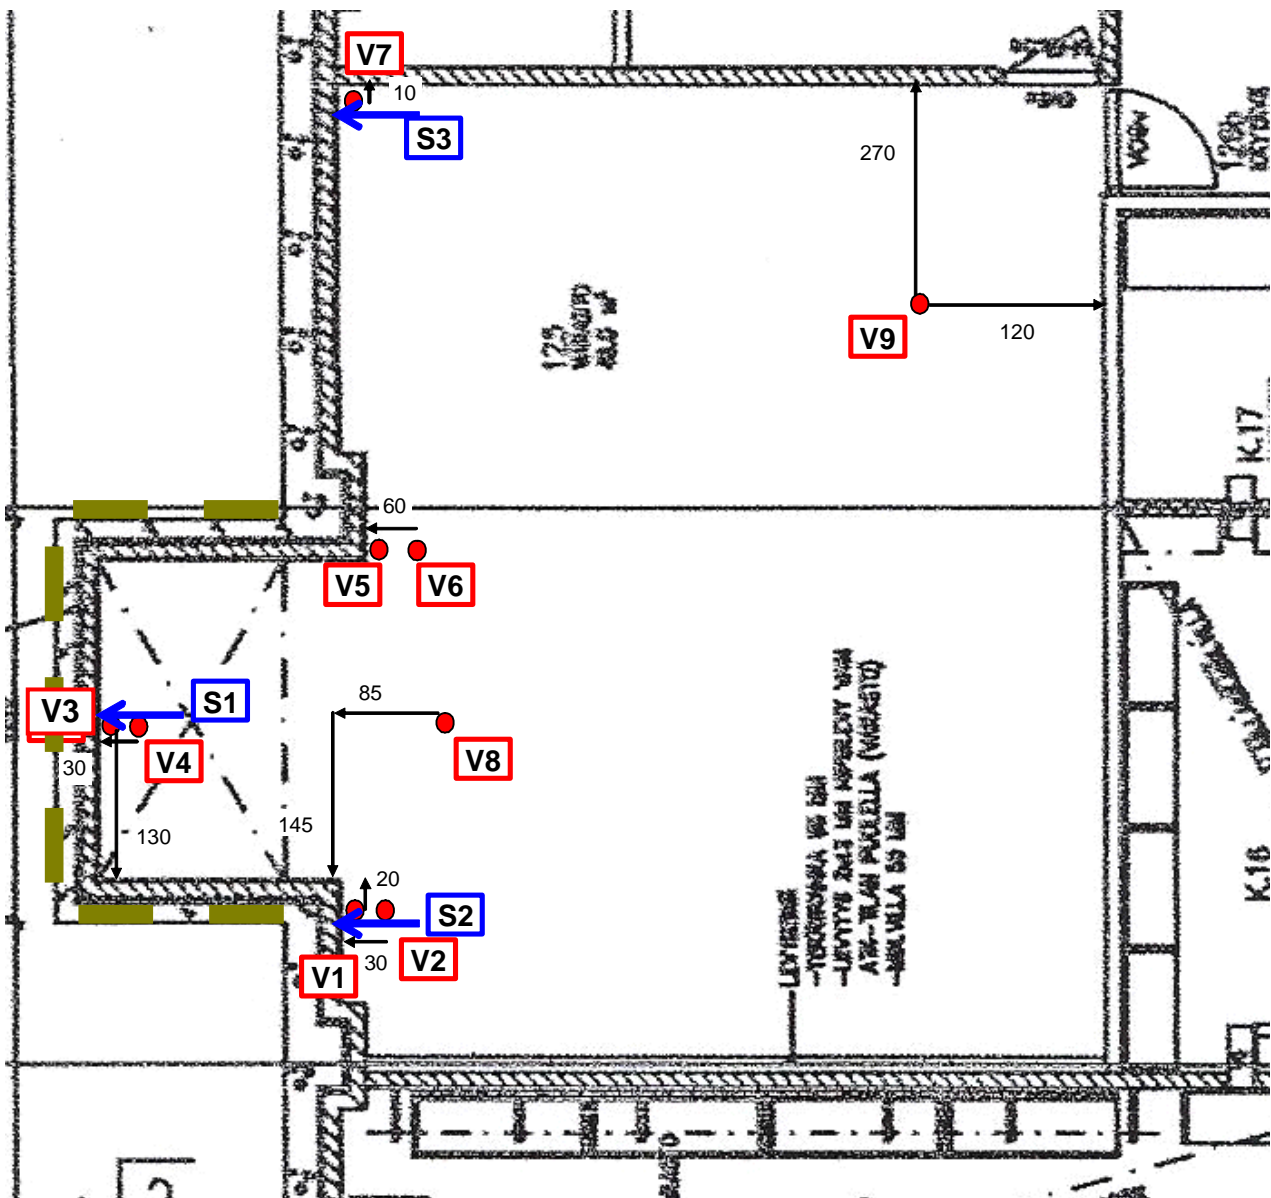
Kuva 4. Rakennekosteusmittauskohdat Hämeenkyllän koulun kuntosalissa. V on viiltomittauskohta, joista osaan tehtiin lisäksi porareikämittaukset ja osaan eristetilan kosteuspitoisuuden määrittäysreikä. S on seinämittauskohta. Etäisyydet senttimetreinä. Mikäli lattiamittauskohtaan ei ole merkitty etäisyyttä on sen etäisyys seinästä 5 cm. RAPORTISSA MONISSA KOHDIN KÄYTETTY "HIILILUUKUN ALUE" ON KUVATTU VIHERTÄVÄLLÄ PAKSULLA KATKOVIIVALLA.
