TUTKIMUSSELOSTUS

SISÄILMASTO- JA KOSTEUSTEKNINEN KUNTOTUTKIMUS

HÄMEENKYLÄN KOULU, VARISTONTIE 3, VANTAA

7.10.2015

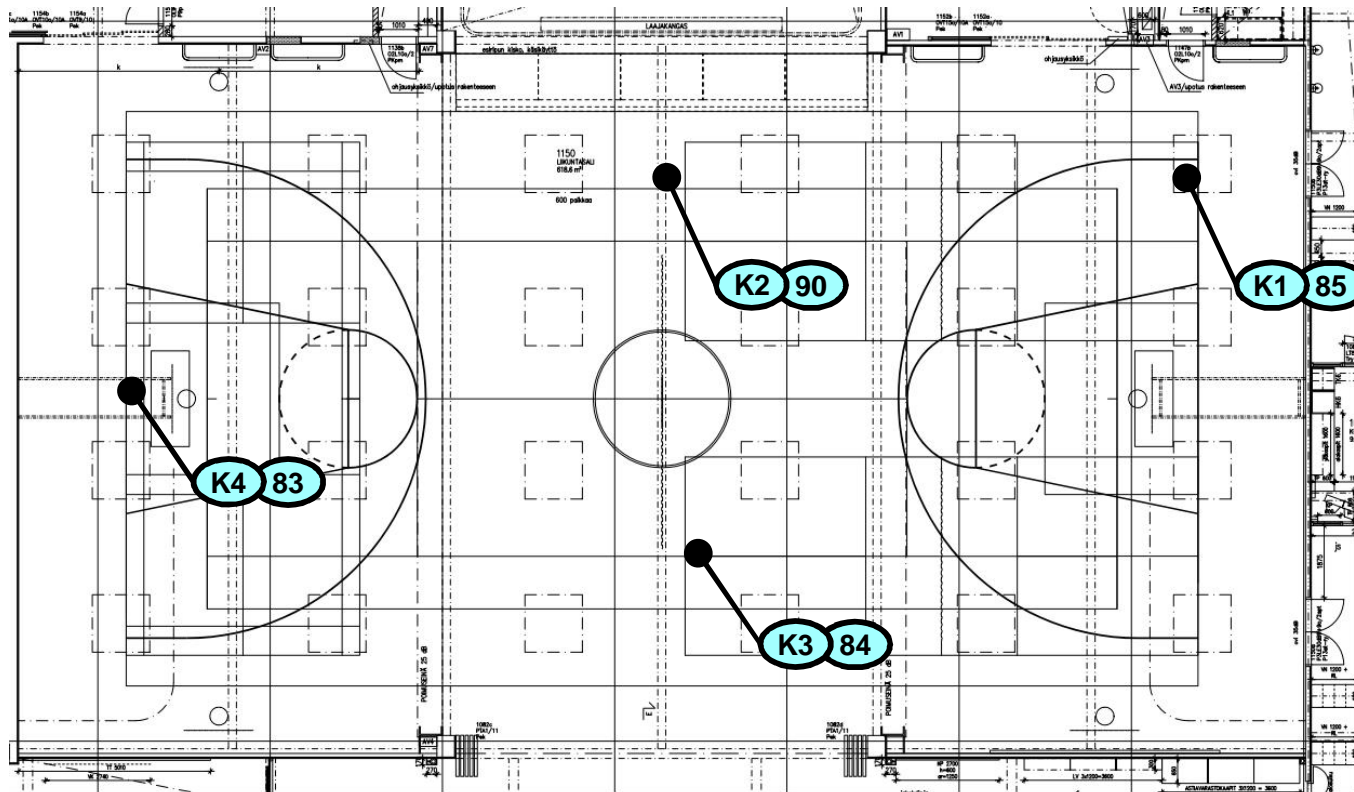
Viiltokosteusmittaukset 4.8.2015

VIILTOKOSTEUSMITTAUKSISSA KOSTEUS MITATTIIN LATTIAPINNOITTEEN JA BETONILAATAN VÄLISTÄ

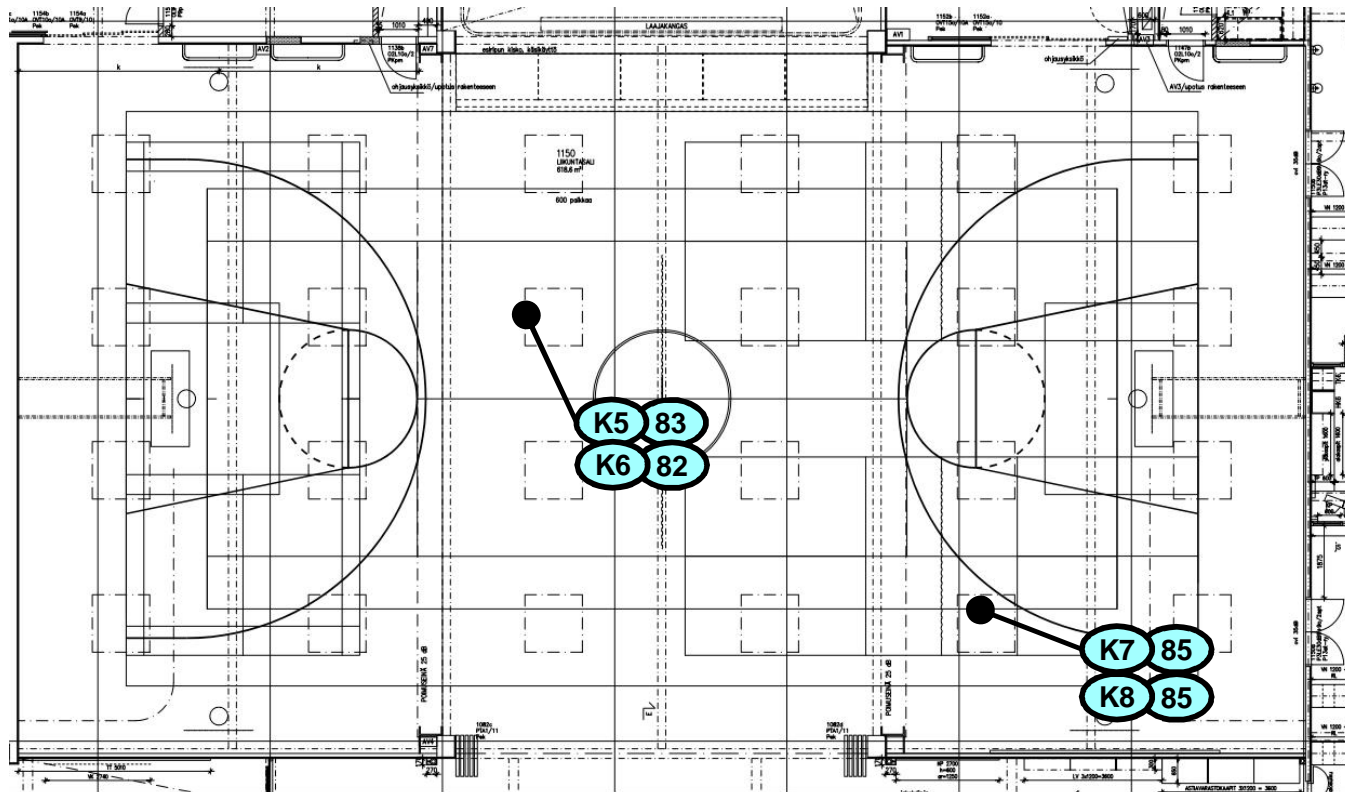
Viiltokosteusmittaukset 21.9.2015

VIILTOKOSTEUSMITTAUKSISSA KOSTEUS MITATTIIN LATTIAPINNOITTEEN JA BETONILAATAN VÄLISTÄ

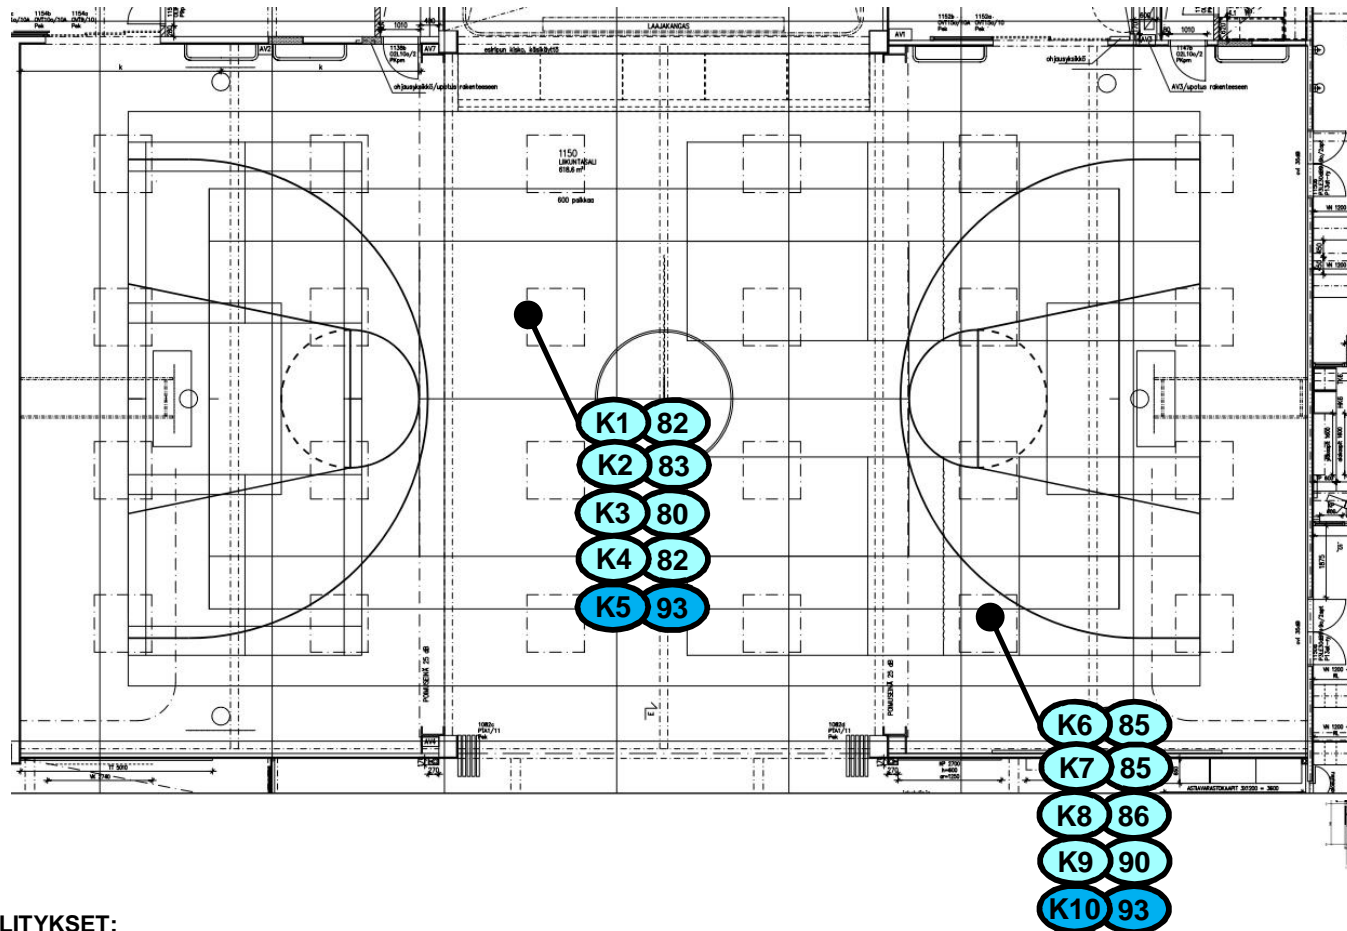
Porareikäkosteusmittaukset 21.9.2015

Lattiarakenteesta mitattiin suhteellisen kosteuden arvoja välillä 80...90 %.

Pintabetonilaatassa arvot olivat välillä 82...85 %. Eristetilan suhteellinen kosteus oli 80...86 %. Maatäytön suhteellinen kosteus oli 93 %.

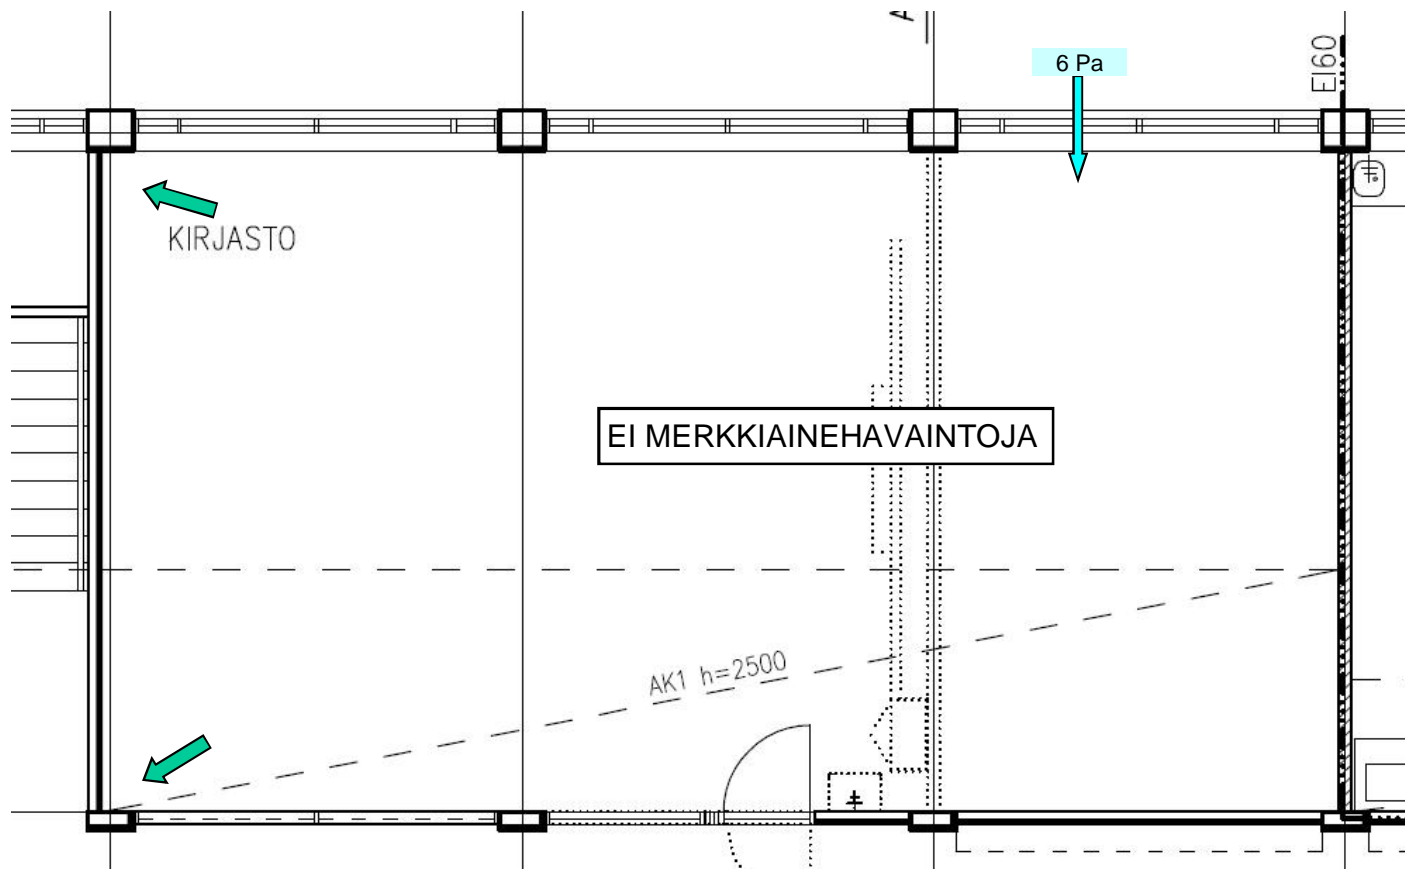
KIRJASTON ALAPOHJAN MERKKIAINEKOKEET 5.8.2015

TILA ALIPAINESTETTIIN ALIPAINEPUHALTIMELLA. TILA OLI -4...-6 PASCALIA ALIPAINEN ALAPOHJAAN NÄHDEN.

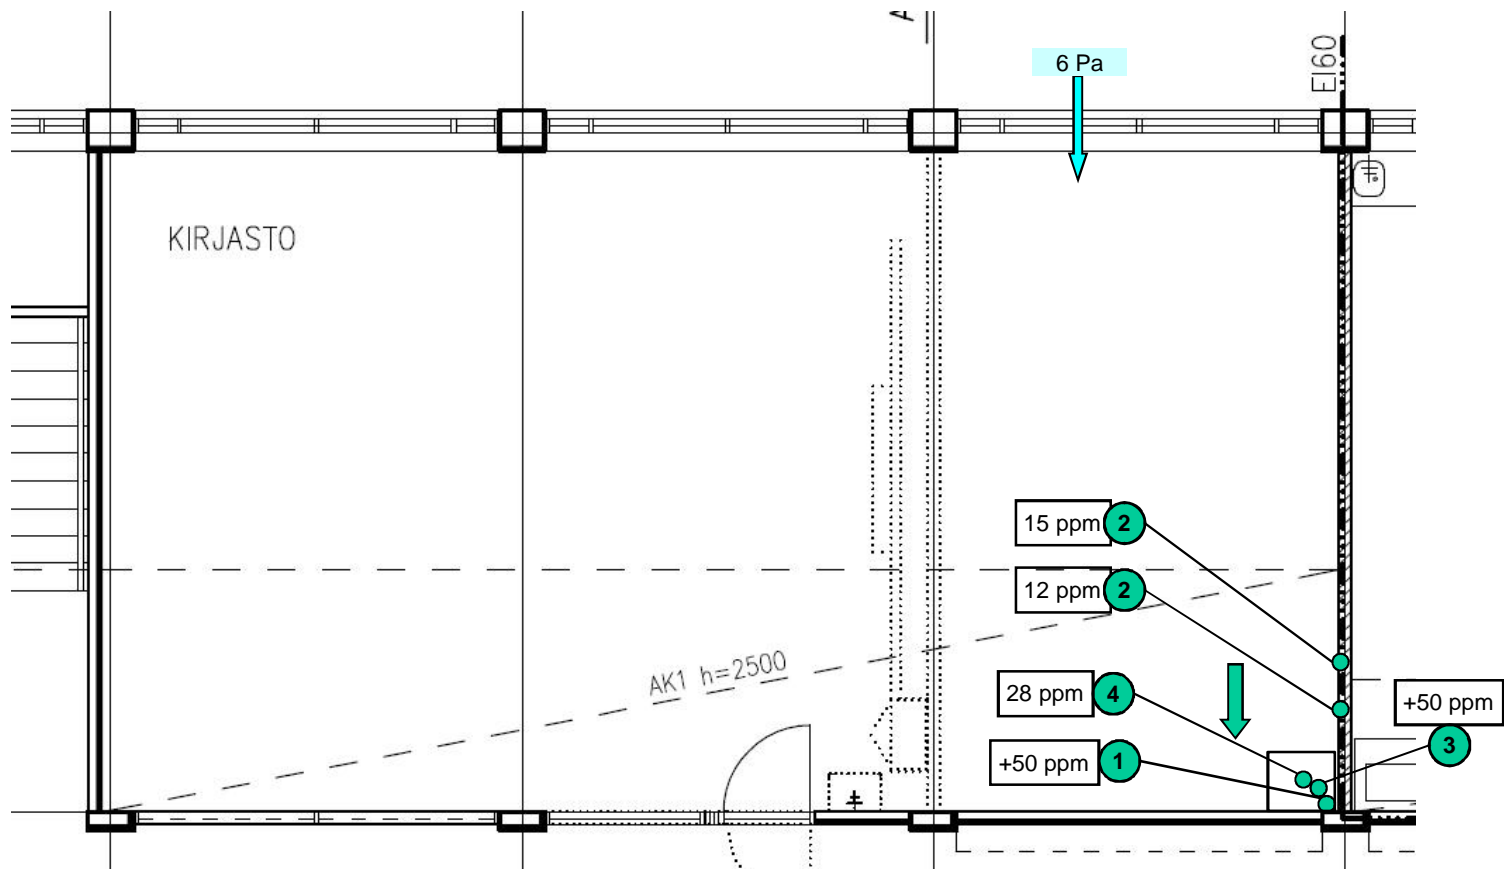
KIRJASTON ALAPOHJAN MERKKIAINEKOKEET 5.8.2015

TILA ALIPAINESTETTIIN ALIPAINPUHALTIMELLA. TILA OLI -4...-6 PASCALIA ALIPAINEN ALAPOHJAAN NÄHDEN.

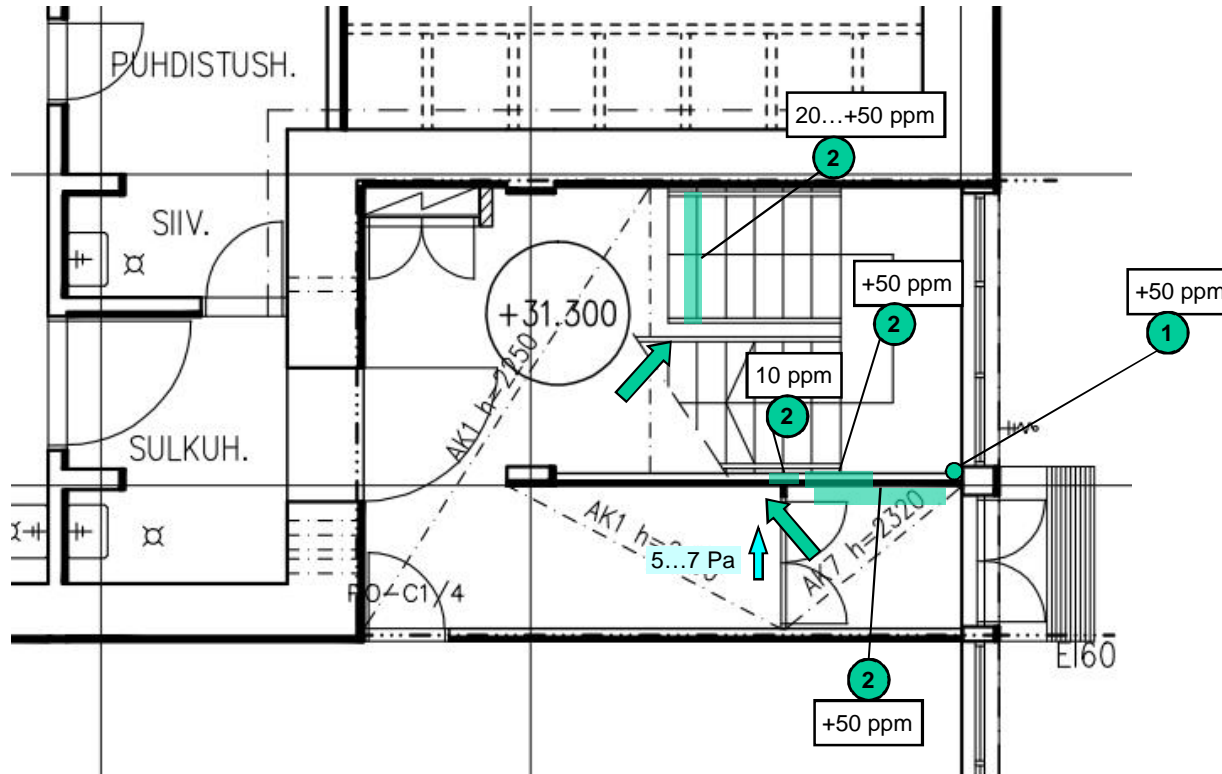
PORRASHUONEEN ALATASANTEEN ALAPOHJAN MERKKIAINEKOE 5.8.2015

TILA ALIPAINESTETTIIN ALIPAINPUHALTIMELLA. TILA OLI -5...-7 PASCALIA ALIPAINEINEN MAATÄYTTÖÖN NÄHDEN.

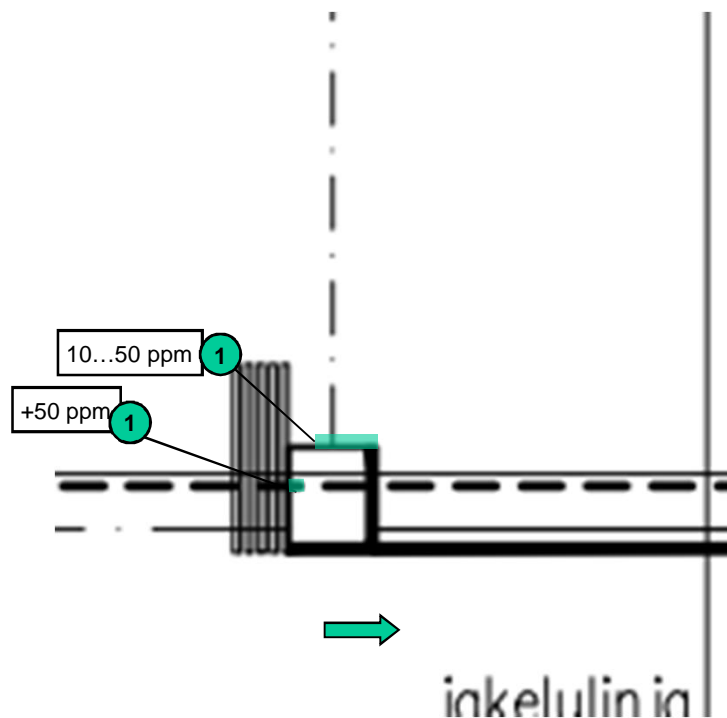
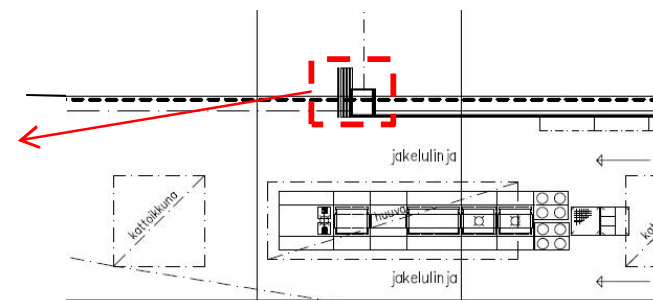
LIIKUNTASALIN ALAPOHJAN MERKKIAINEKOKEET 18.9.2015

Lattiarakenteen merkkiainekokeissa ulkoseinällä todettiin kaasuvuotoja lattia- ja ulkoseinärakenteen liittymissä pilareiden yhteydessä, ulkoseinärakenteen ja pilareiden liittymän halkeamissa sekä ulkoseinärakenteen ja ikkunapenkin liittymissä pilareiden yhteydessä. Kaasuvuotoja todettiin koteloidun viemäriputken liittymistä lattiarakenteeseen sekä lattia- ja väliseinärakenteen liittymistä kotelon läheisyydessä.

TILA ALIPAINESTETTIIN ALIPAINEPUHALTIMELLA. TILA OLI -5...-7 PASCALIA ALIPAINEINEN MAATÄYTTÖÖN NÄHDEN.

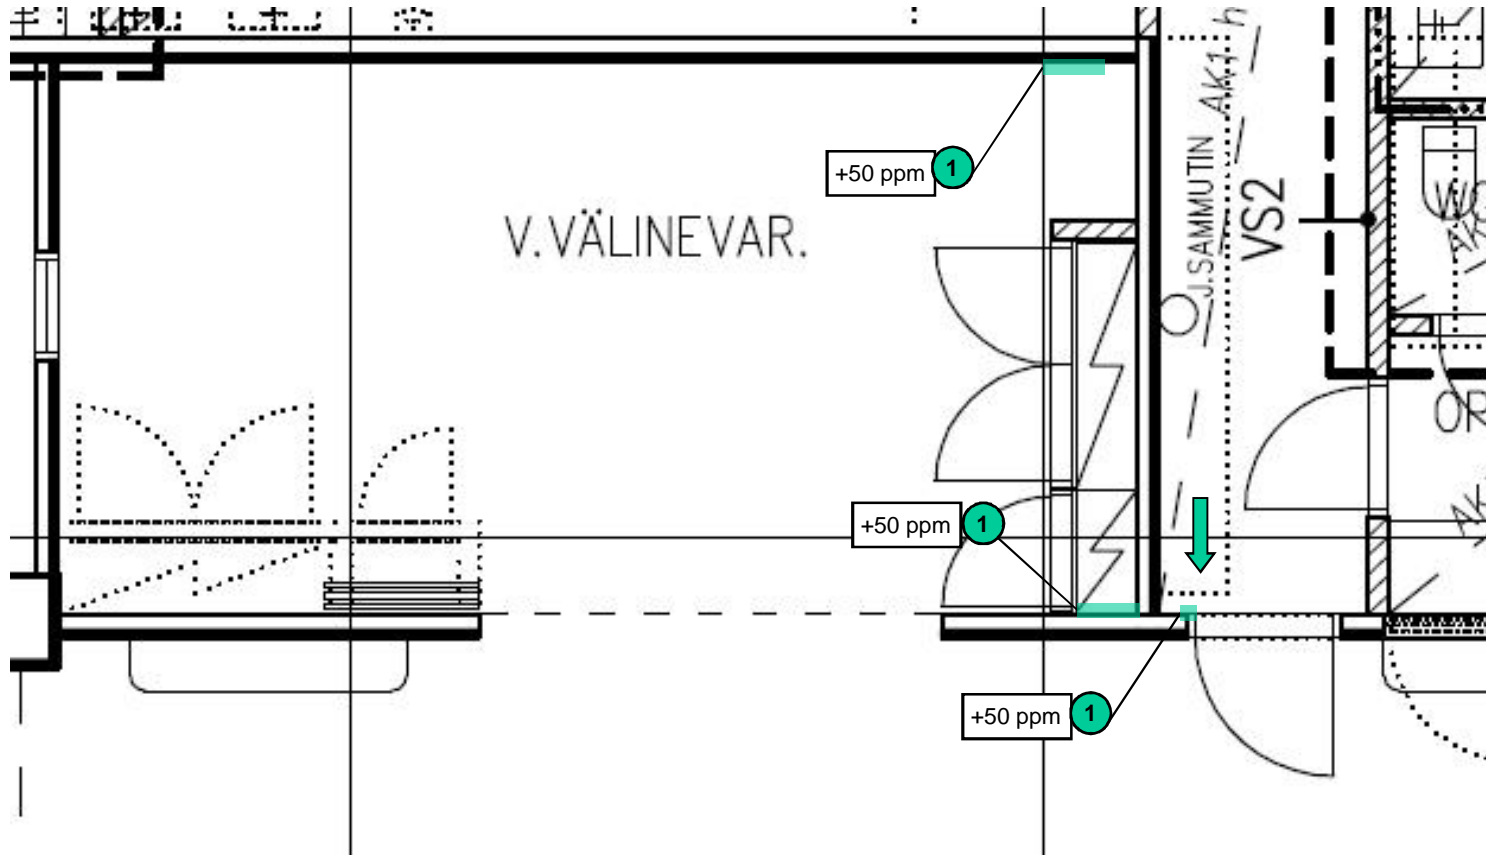
LIIKUNTASALIN ALAPOHJAN MERKKIAINEKOKEET 18.9.2015

TILA ALIPAINESTETTIIN ALIPAINEPUHALTIMELLA. TILA OLI -5...-7 PASCALIA ALIPAINEINEN MAATÄYTTÖÖN NÄHDEN.

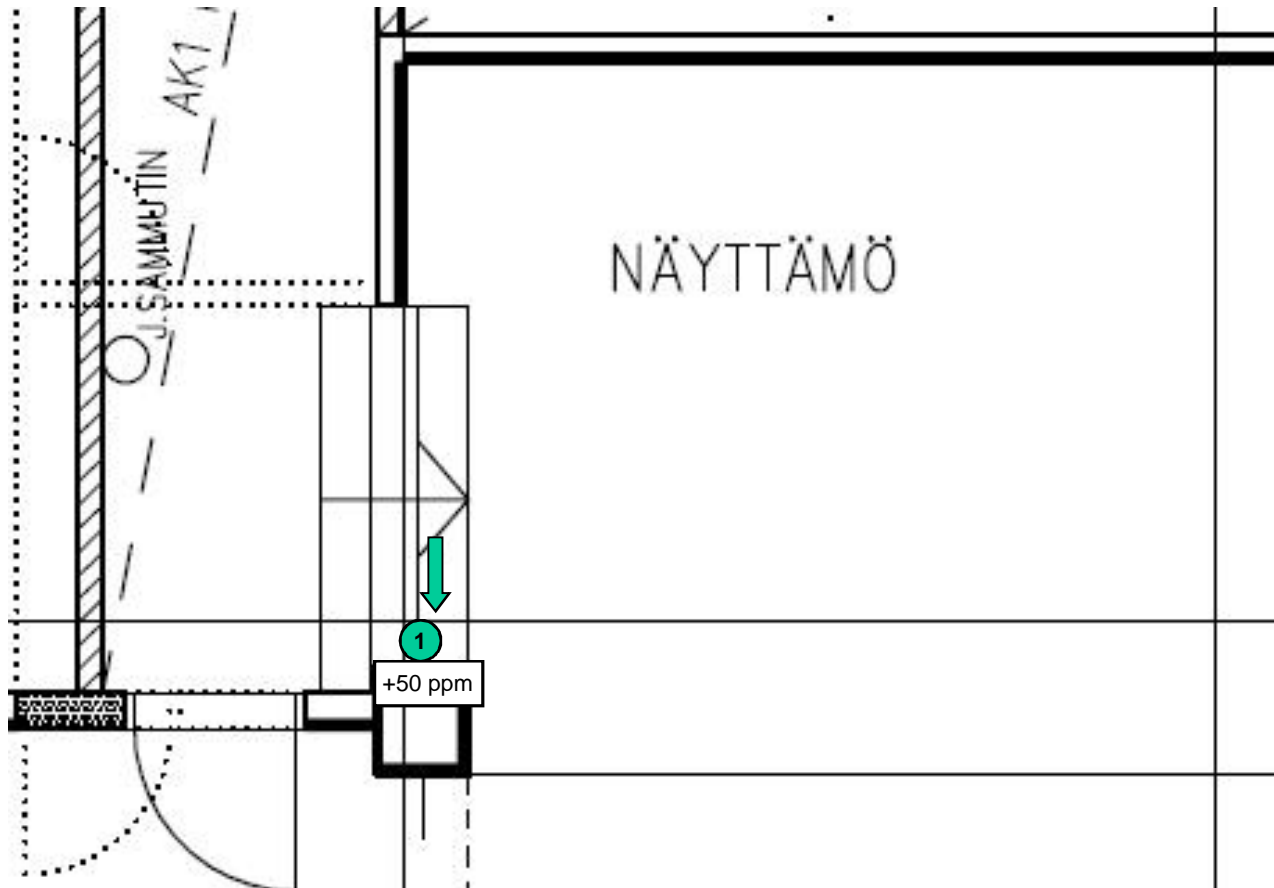
LIIKUNTASALIN ALAPOHJAN MERKKIAINEKOKEET 18.9.2015

TILA ALIPAINESTETTIIN ALIPAINEPUHALTIMELLA. TILA OLI -5...-7 PASCALIA ALIPAINEINEN MAATÄYTTÖÖN NÄHDEN.

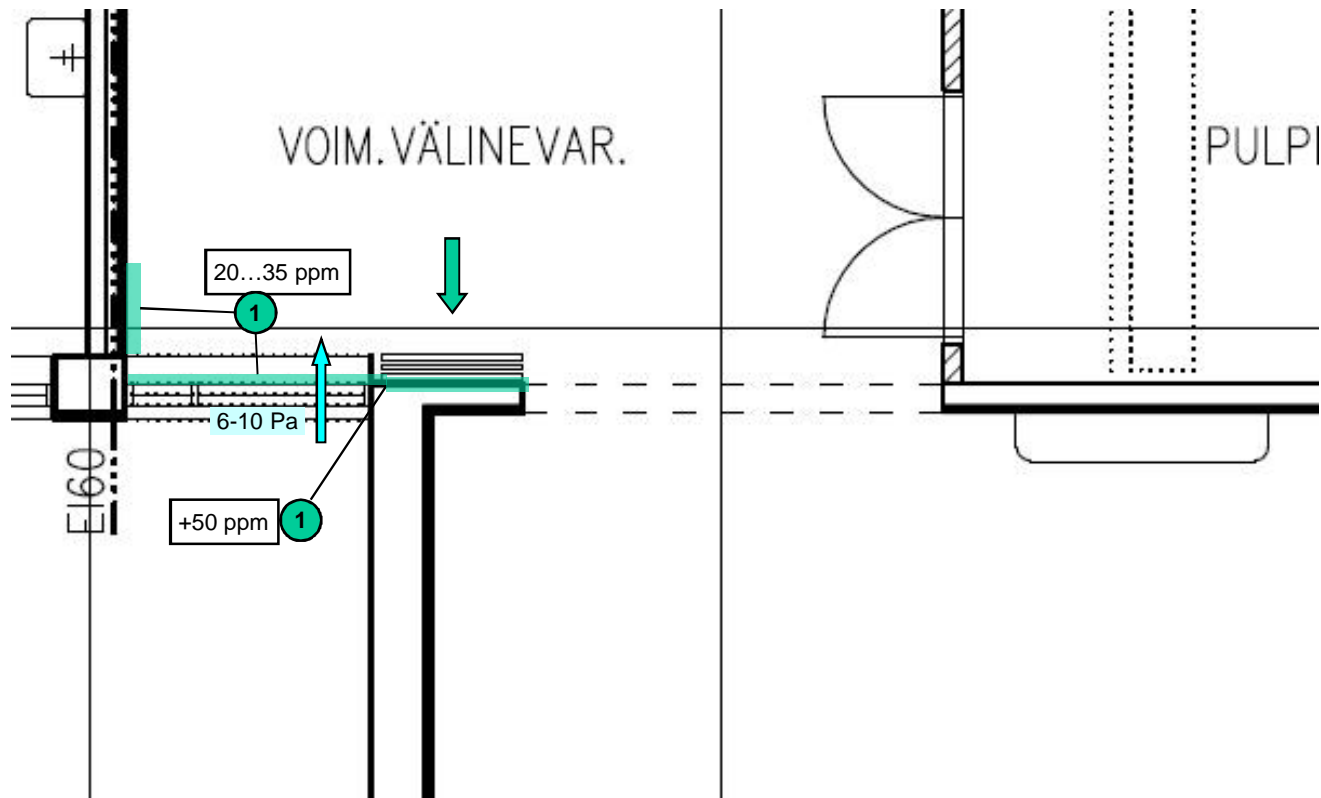
VOIM.VÄLINEVARASTON ALAPOHJAN MERKKIAINEKOKEET 18.9.2015

TILA ALIPAINESTETTIIN ALIPAINERUUKKUN KÄYTTÖÖN. TILA OLI -5...-7 PASCALIA ALIPAINEINEN MAATÄYTTÖÖN NÄHDEN.

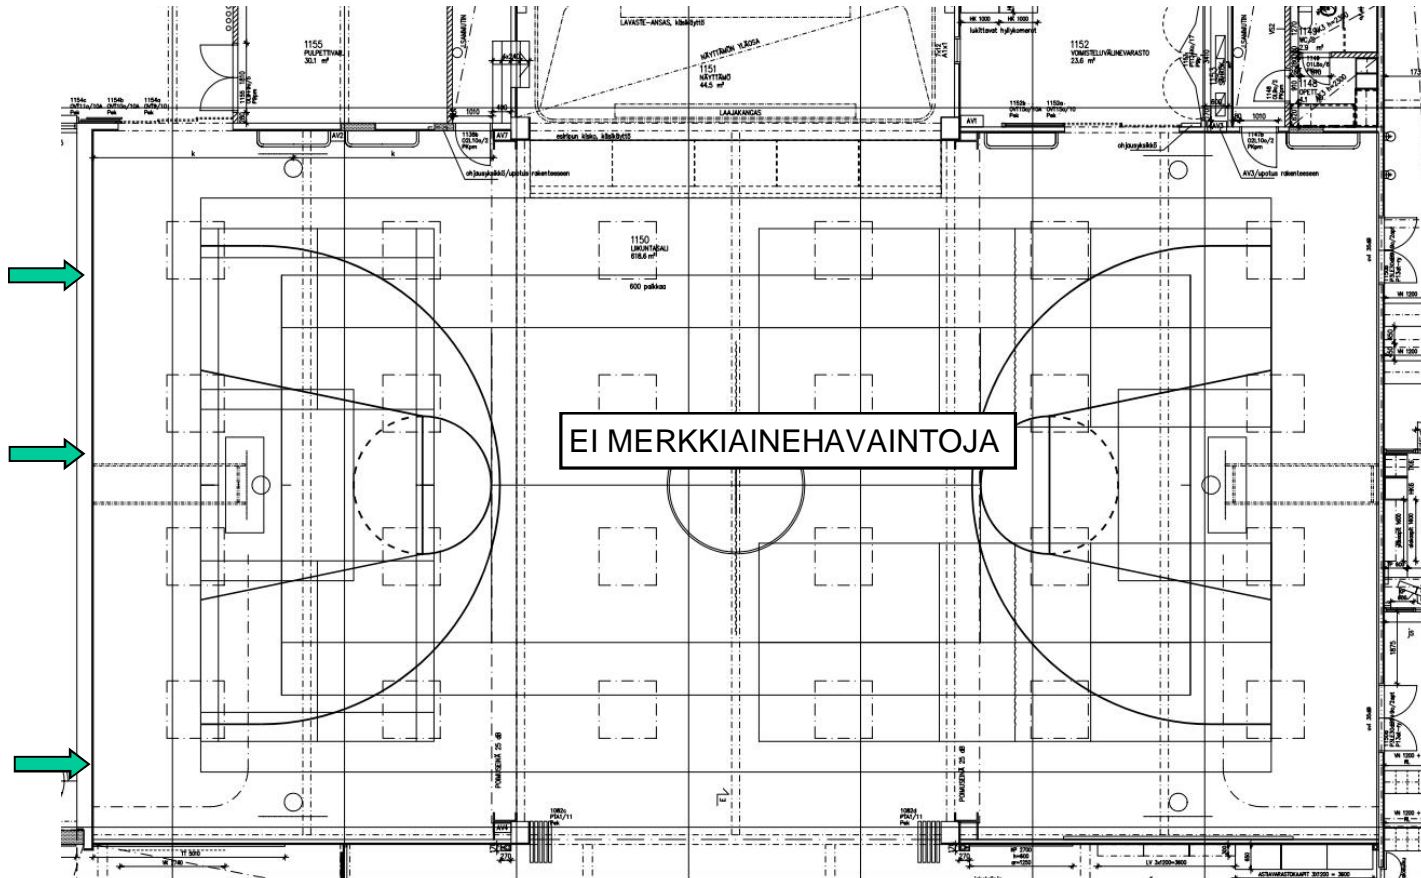
SEINÄN MERKKIAINEKOKKEET 4.8.2015

Ulkoseinärakenteen merkkiainekokeissa todettiin kaasuvuotoja lattia- ja ulkoseinärakenteen liittymissä pilareiden yhteydessä, ulkoseinärakenteen ja pilareiden liittymän halkeamissa sekä ulkoseinärakenteen ja ikkunapenkin liittymissä pilareiden yhteydessä. Lisäksi vähäisiä vuotoja havaittiin lämpöpattereiden kannakeruuvien kohdalta.

TILA ALIPAINESTETTIIN ALIPAINEPUHALTIMELLA. TILA OLI -5...-7 PASCALIA ALIPAINEINEN MAATÄYTTÖÖN NÄHDEN.

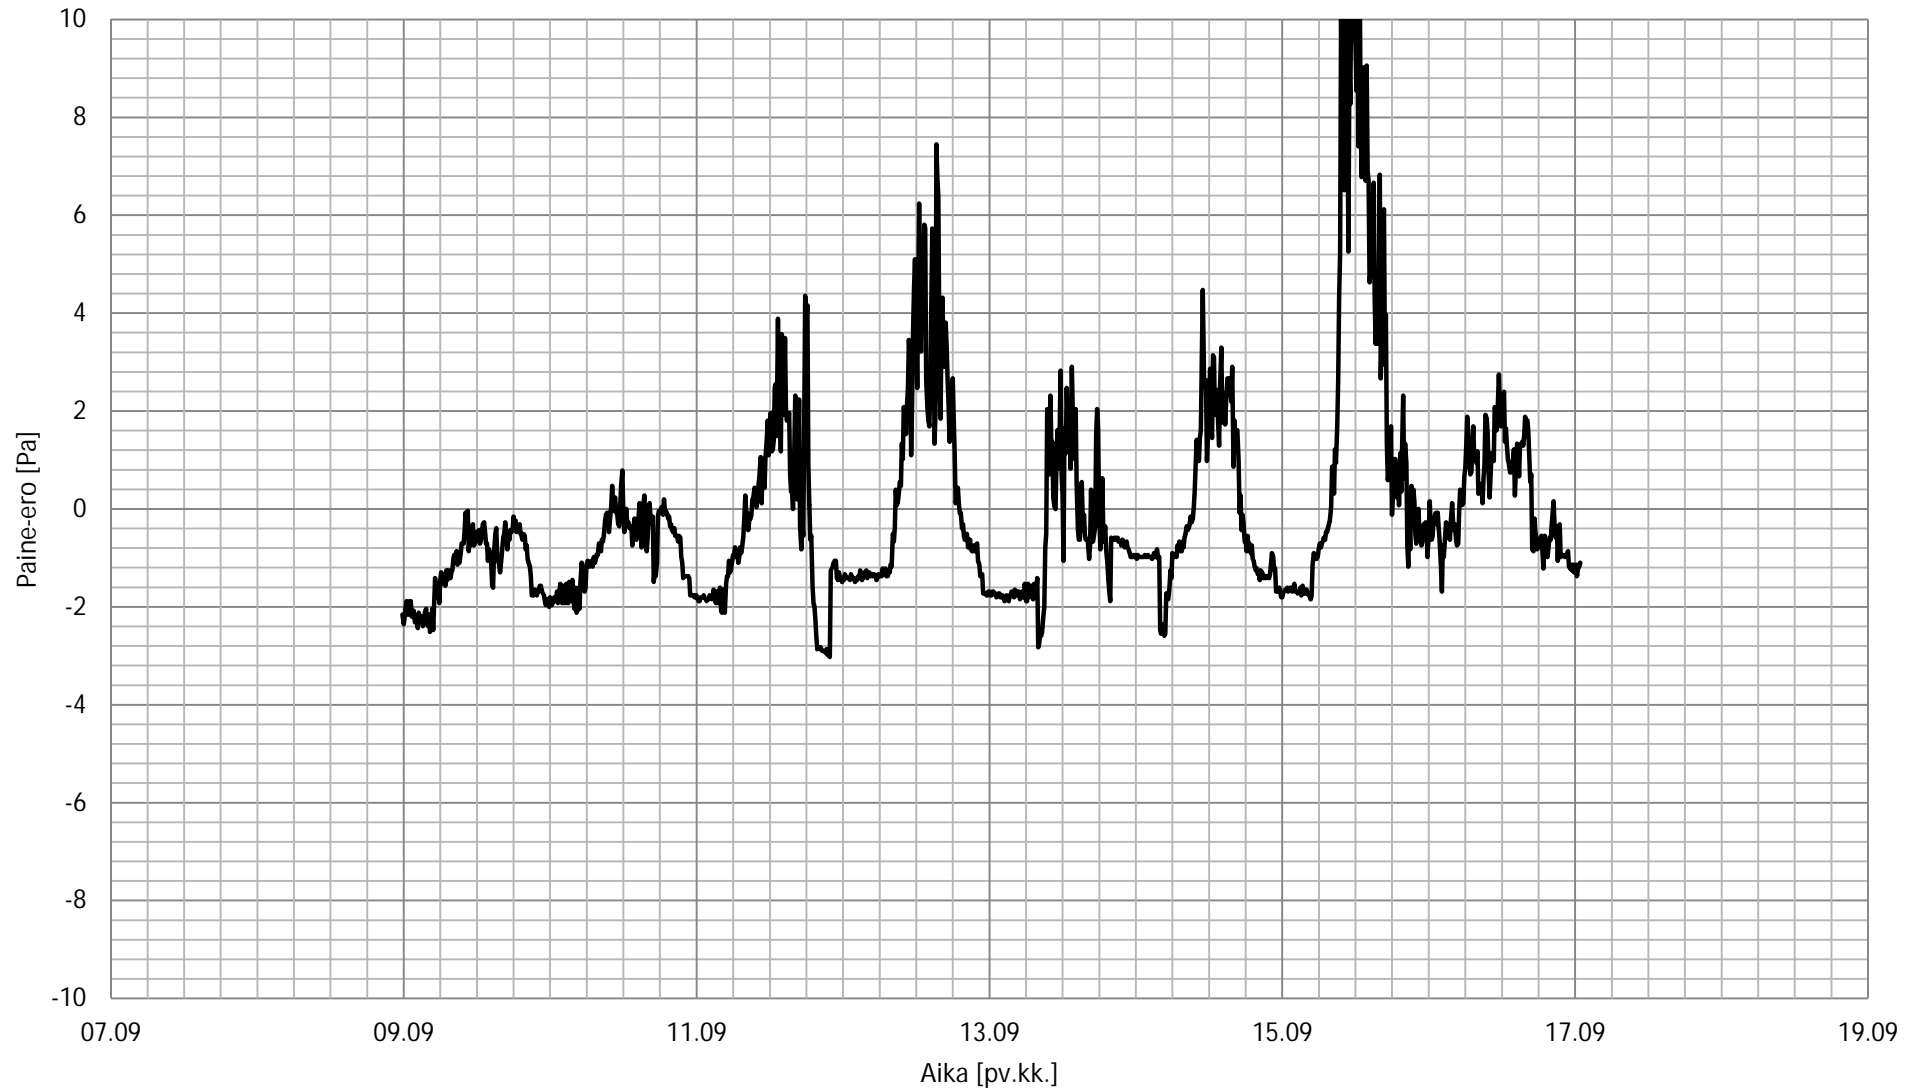
PE1: Paine-eroseuranta liikuntasalin 1150 ja ulkoilman välillä,
7.9.2015 - 16.9.2015

Liikuntasalin paine-erot ulkoilmaan nähden ovat nykyohjeistuksen mukaiset. Nykyohjeistuksen mukaan (Suomen rakentamismääräyskokoelma D2, ohje 3.7.6.1) rakennus suunnitellaan yleensä ulkoilmaan nähden hieman alipaineiseksi, jotta voitaisiin välttyä kosteusvaurioilta rakenteissa sekä mikrobien aiheuttamilta terveyshaitoilta. Alipaine ei kuitenkaan saa yleensä olla suurempi kuin 30 Pa.
