KUNTOARVIO
HÄMEVAARAN PÄIVÄKOTI

LVIS- TEKNINEN KUNTOARVIO

Kuntoarvion ajankohta: 19.5.2010
Raportin päiväys: 10.8.2010
Tilaaajan yhteyshenkilö: Mikko Krohn, Vantaan kaupunki, (09) 839 22377

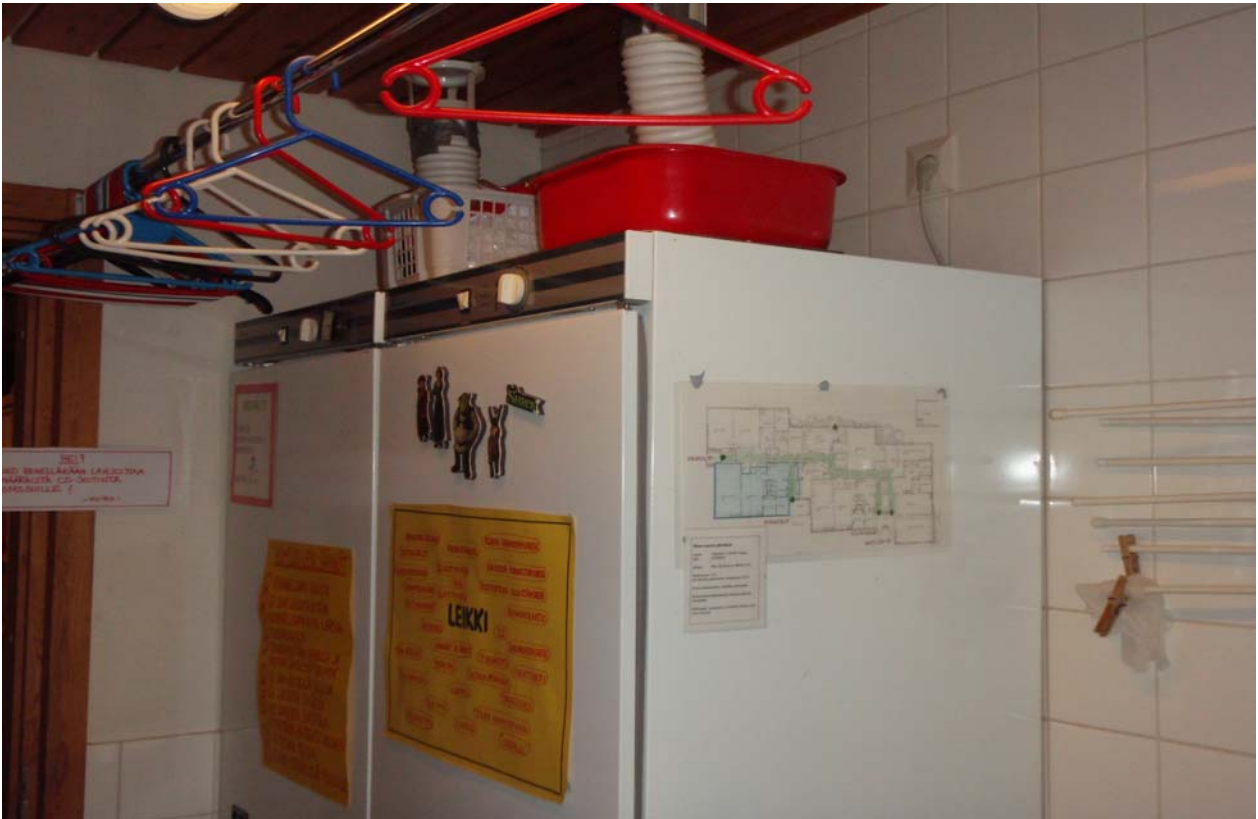
S-KUVA 9. Kuivauskaapit

Päiväkodin tuulikaappeihin on asennettu kuivauskaappeja jotka ovat mallia Upo ja Lival (**S-KUVA 9**). Laitteet ovat tyydyttävässä kunnossa.

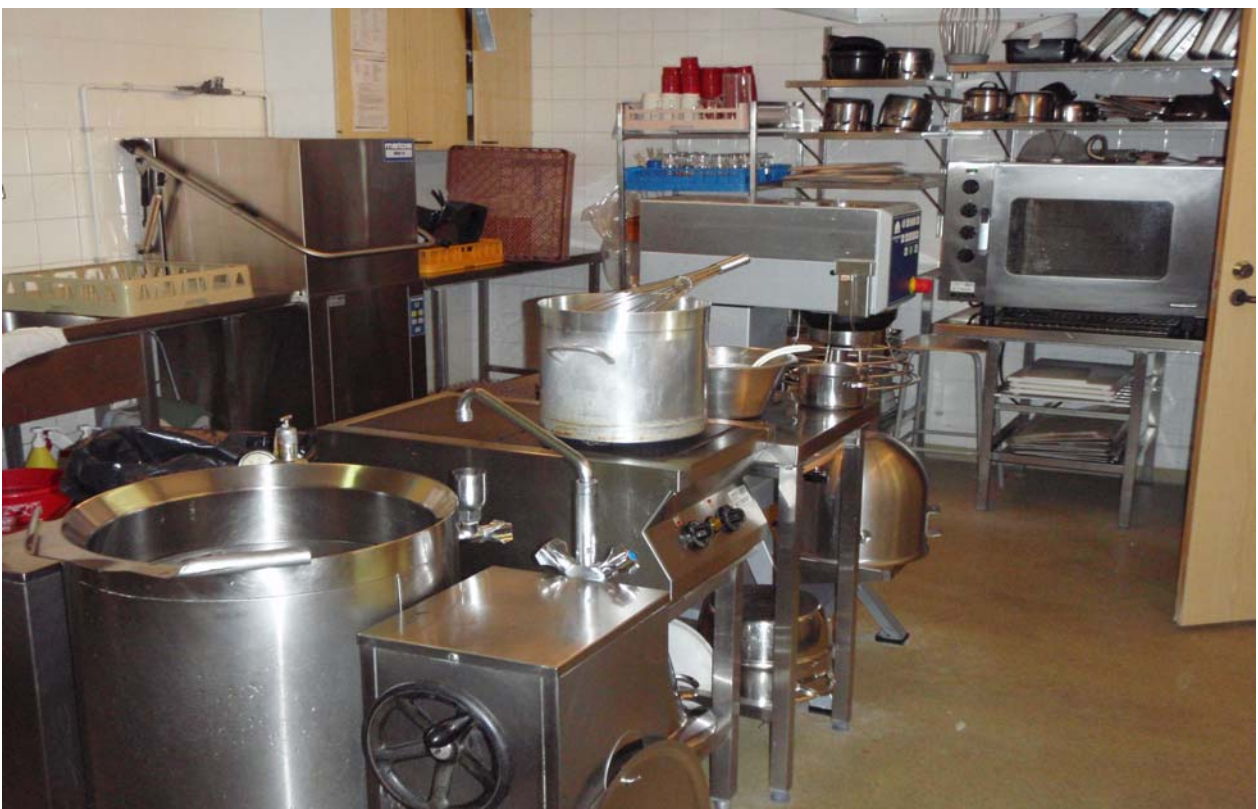
S-KUVA 10. Keittiön laitteet

Keittiön kylmälaitteet ovat mallia Porkka ja Helkama, lämpökojeet ovat mallia Metos ja astianpesukone on mallia Metos (**S-KUVA 10**).

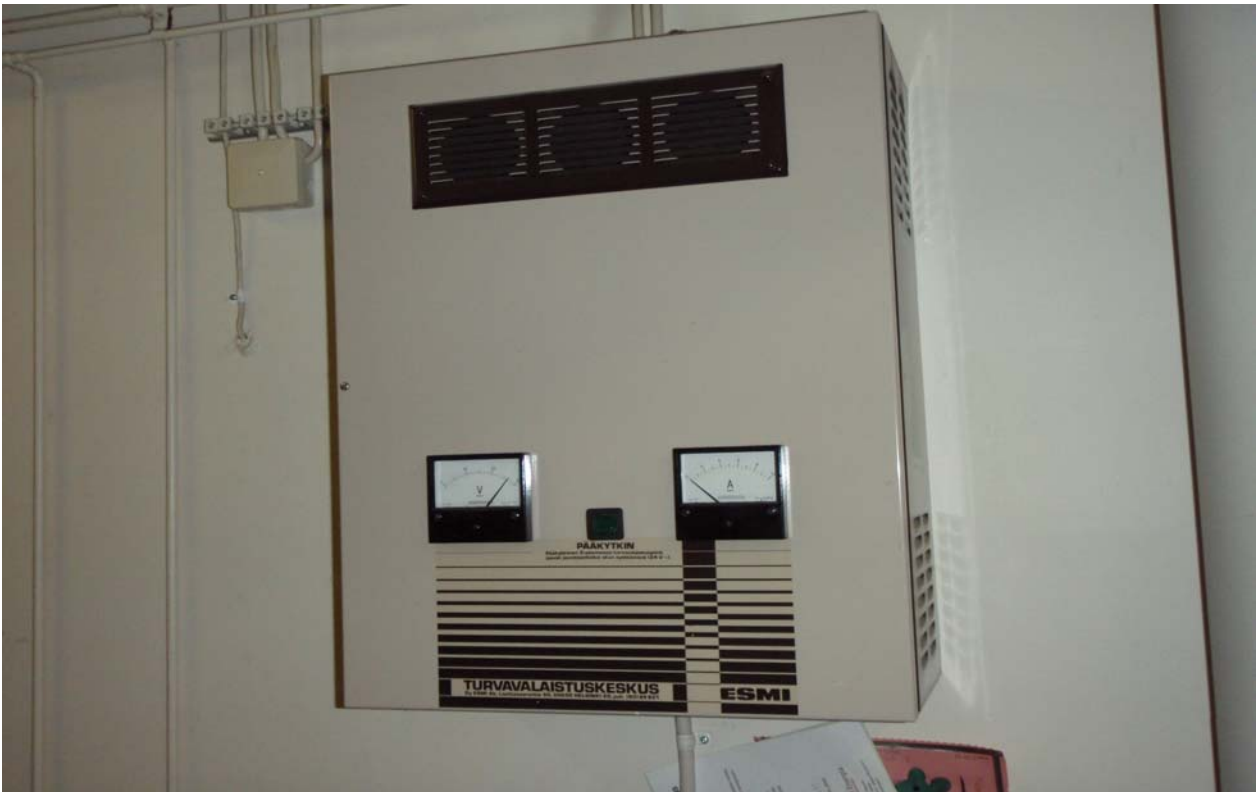
S-KUVA 11. Ovimerkkivalaistuksen keskus

Rakennukseen on asennettu ovimerkkivalaistusjärjestelmä, keskus ja akusto on asennettu lämmönjakohuoneeseen, keskus on mallia Esmi (S-KUVA 11). Ovimerkkivalaisimet ovat Esmi-hehkulamppuvalaisimia, valaisimista osa on pimeänä. Ovimerkkivalaistusjärjestelmää ei ole huollettu ja järjestelmälle ei ole laadittu huolto ja kunnossapitosuunnitelma.

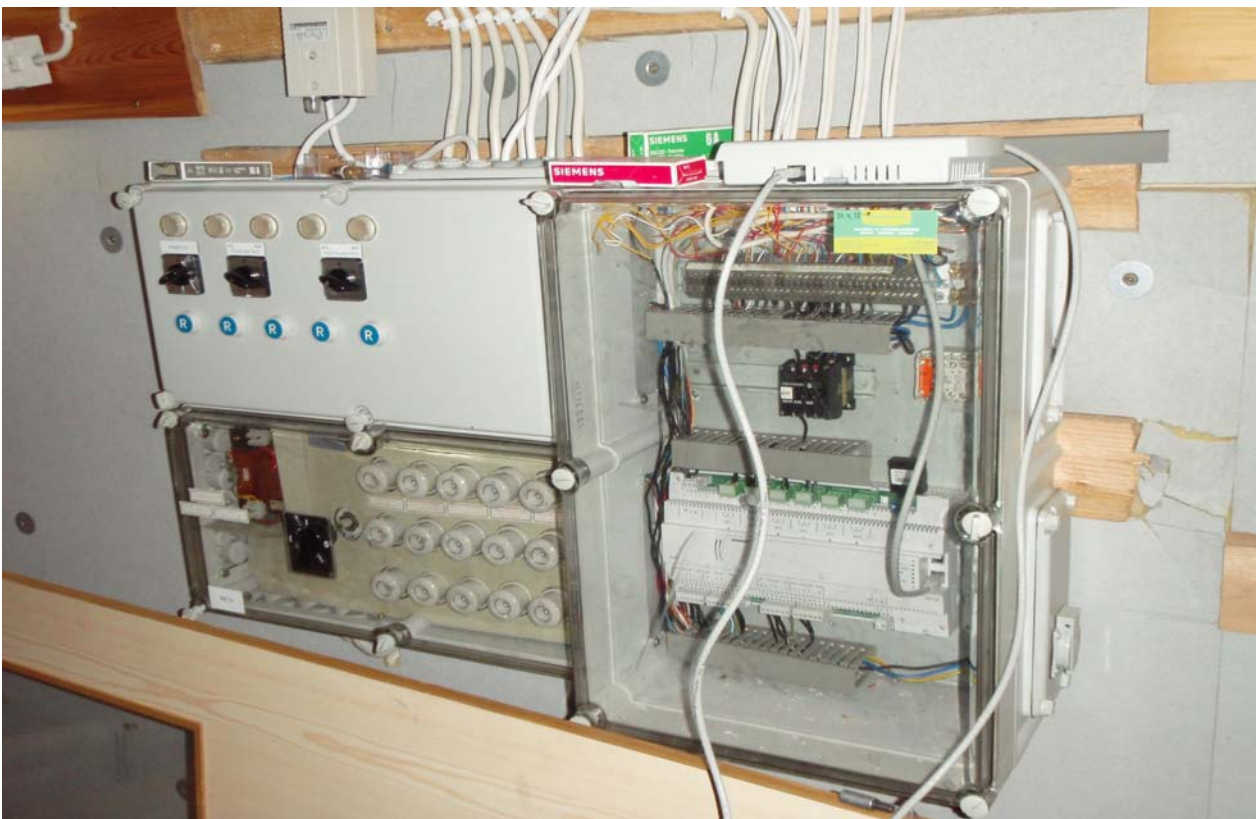
S-KUVA 12. IV- koneikon yksikkösäädin

IV- järjestelmää palveleva rakennusautomaatiojärjestelmä on toteutettu Siemens PXM 20/PXC22 yksikkösäätimellä (S-KUVA 12).

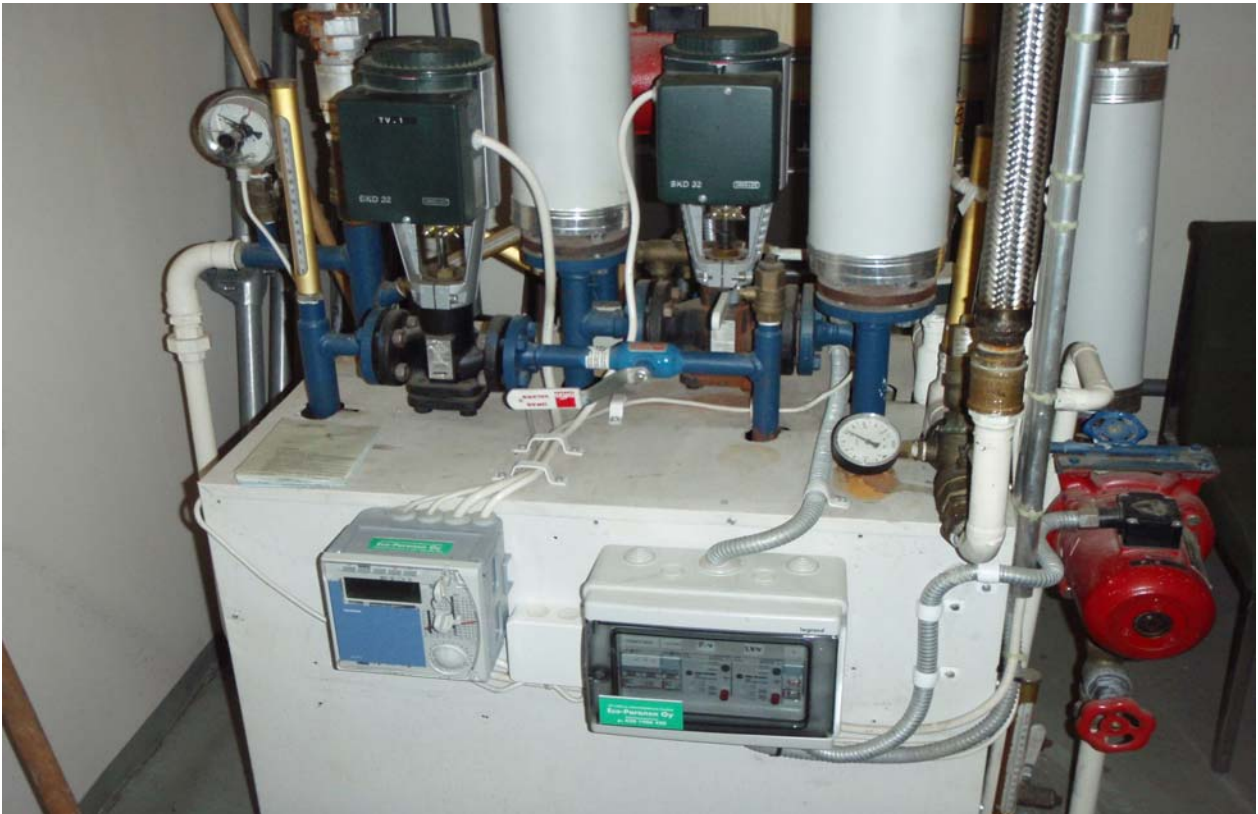
S-KUVA 13. Lämmitysjärjestelmän yksikkösäädin

Lämmitysjärjestelmää palveleva rakennusautomaatiojärjestelmä on toteutettu Siemens RVL 472 yksikkösäätimellä (S-KUVA 13).

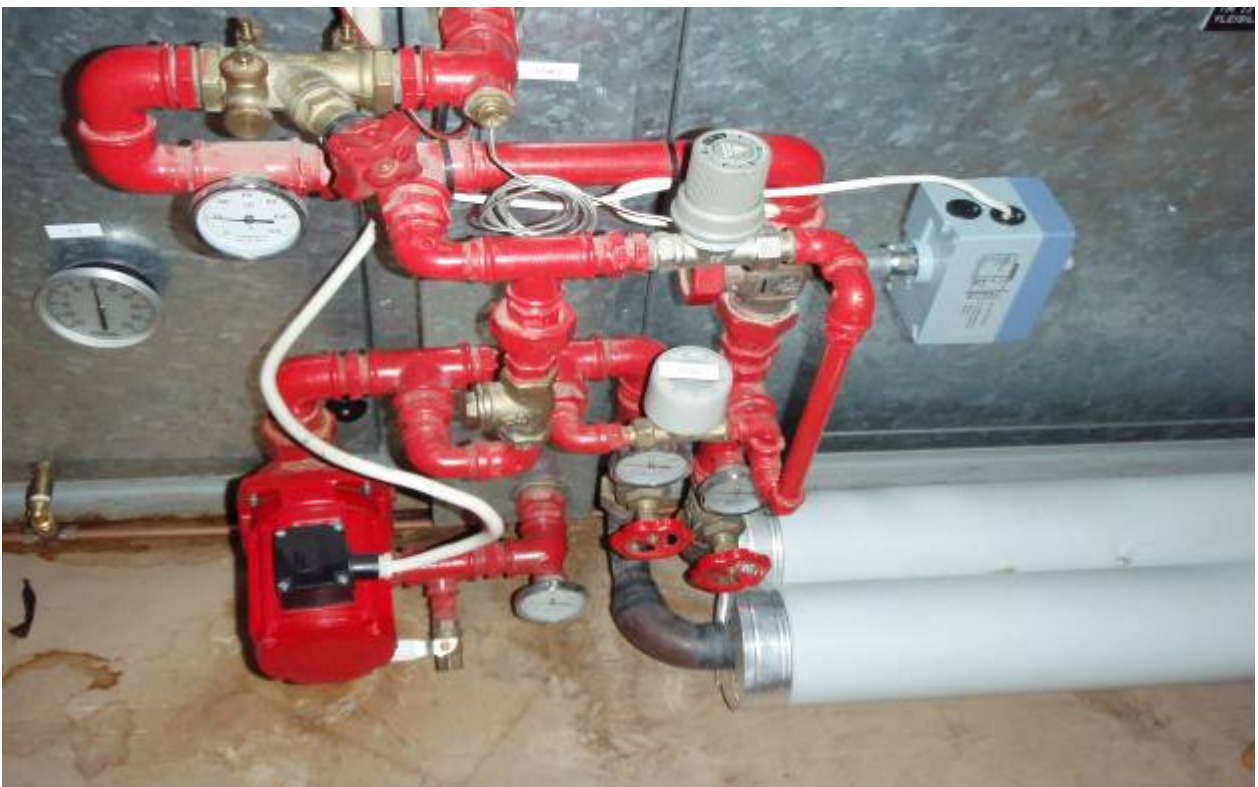
S-KUVA 14. IV- koneikon moottoriventtiili

IV- koneikkojen moottoriventtiilit ovat tyydyttäväkuntoisia Siemensin valmistamia laitteita (S-KUVA 14).
