HAKUNILANRINTEEN KOULUN VOIMISTELUSALIRAKENNUS

LÄMPÖKUVAUSRAPORTTI

DELETE TUTKIMUS OY, HELSINKI

Hakunilanrinteen koulun voimistelusalirakennus, Hiirakkotie 18, 01200 VANTAA

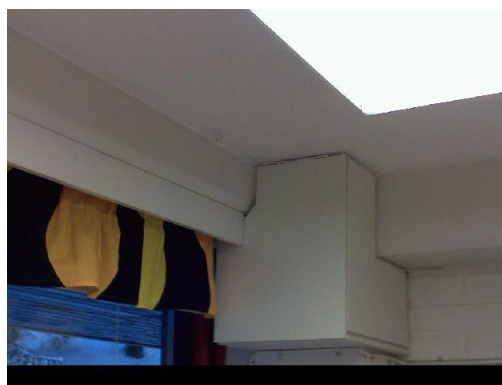
Lämpökuva 1

Kuvatieto		Hammaslääkärihuone 1	Kamera-asetukset	
Mittausalue max	20,9		Emissiivisyys	0,95
Mittausalue min	14,0		Kuvausetäisyys	3 m
			Taustalämpötila	22°C

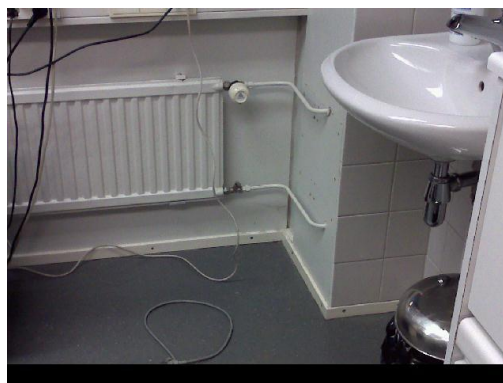
Lämpökuva 2

Kuvatieto		Hammaslääkärihuone 043	Kamera-asetukset	
Mittausalue max	22,2		Emissiivisyys	0,95
Mittausalue min	13,4		Kuvausetäisyys	3 m
			Taustalämpötila	22°C

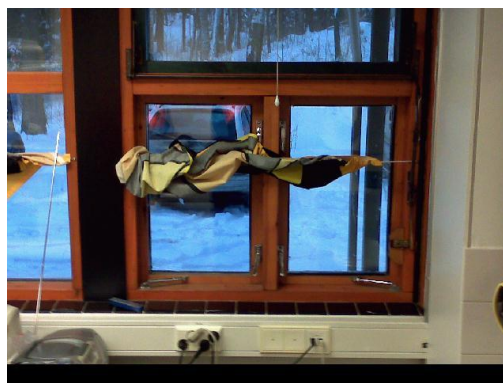
Lämpökuva 3

Kuvatieto		Hammaslääkärihuone 043	Kamera-asetukset	
Mittausalue max	22,2		Emissiivisyys	0,95
Mittausalue min	5,2		Kuvausetäisyys	3 m
			Taustalämpötila	22°C

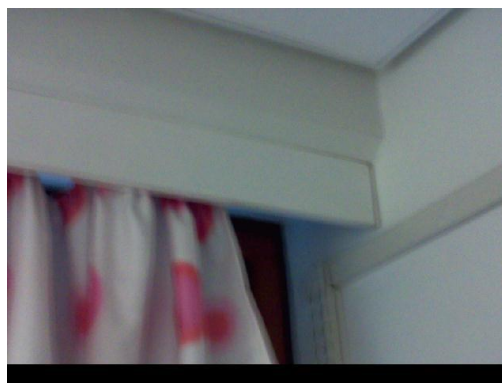
Lämpökuva 5

Kuvatieto		Toimisto 046	Kamera-asetukset	
Mittausalue max	23,6		Emissiivisyys	0,95
Mittausalue min	13,9		Kuvausetäisyys	3 m
			Taustalämpötila	22°C

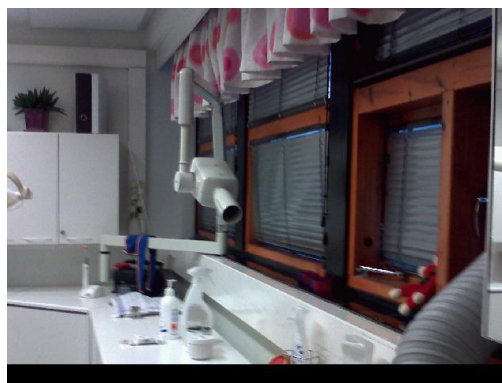
Lämpökuva 6

Kuvatieto		Hammaslääkärihuone (yhdistetty) 045-046	Kamera-asetukset	
Mittausalue max	25,5		Emissiivisyys	0,95
Mittausalue min	11,0		Kuvausetäisyys	3 m
			Taustalämpötila	22°C

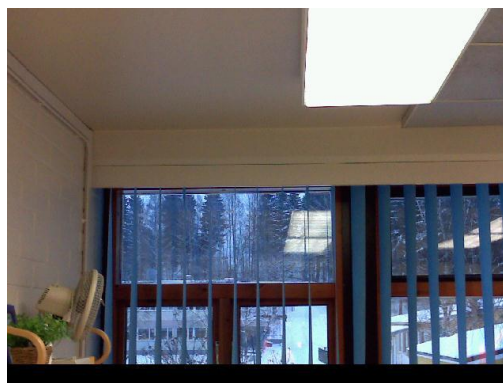
Lämpökuva 7

Kuvatieto		Hammaslääkärihuone (yhdistetty) 051	Kamera-asetukset	
Mittausalue max	23,3		Emissiivisyys	0,95
Mittausalue min	8,9		Kuvausetäisyys	3 m
			Taustalämpötila	22°C

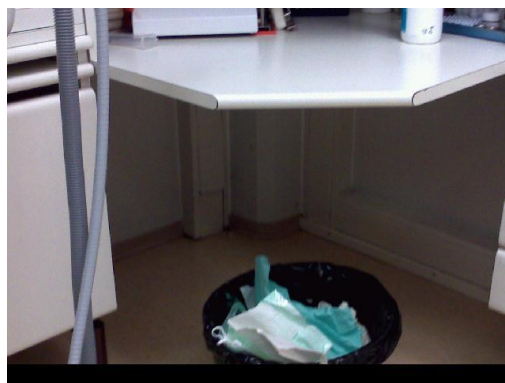
Lämpökuva 8

Kuvatieto		Hammaslääkärihuone 056	Kamera-asetukset	
Mittausalue max	19,0		Emissiivisyys	0,95
Mittausalue min	11,2		Kuvausetäisyys	3 m
			Taustalämpötila	22°C

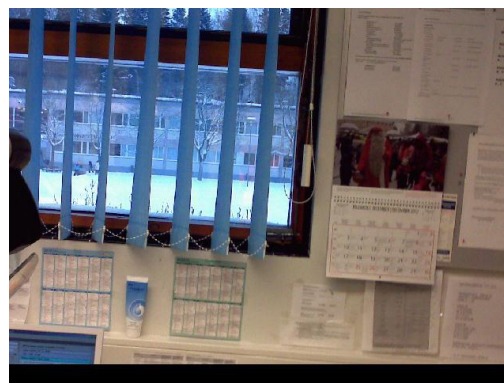
Lämpökuva 11

Kuvatieto		Terveydenhoitaja 061	Kamera-asetukset	
Mittausalue max	22,2		Emissiivisyys	0,95
Mittausalue min	11,3		Kuvausetäisyys	3 m
			Taustalämpötila	22°C

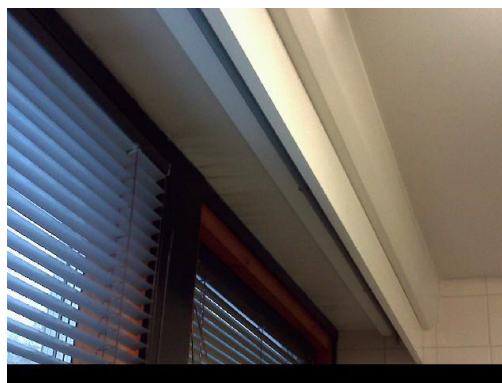
Lämpökuva 14

Kuvatieto		Välinehuolto 052-053	Kamera-asetukset	
Mittausalue max	20,0	Huom. tila muita alipaineisempi	Emissiivisyys	0,95
Mittausalue min	9,5		Kuvausetäisyys	3 m
			Taustalämpötila	22°C

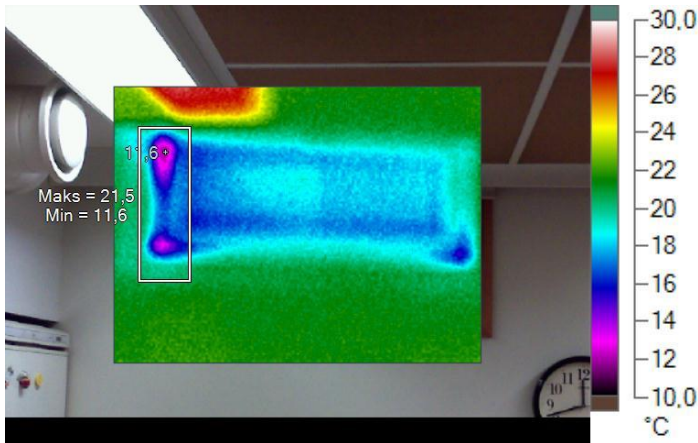
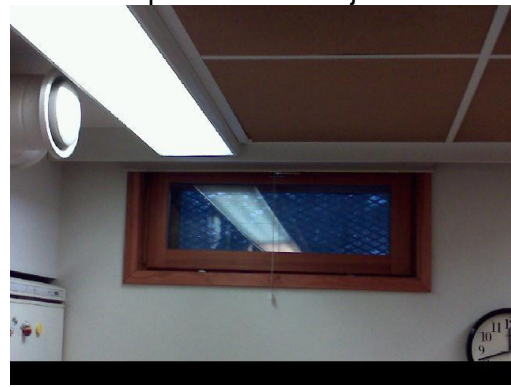
Lämpökuva 19

Kuvatieto		Taukuhuone 069	Kamera-asetukset	
Mittausalue max	21,5		Emissiivisyys	0,95
Mittausalue min	11,6		Kuvausetäisyys	3 m
			Taustalämpötila	22°C

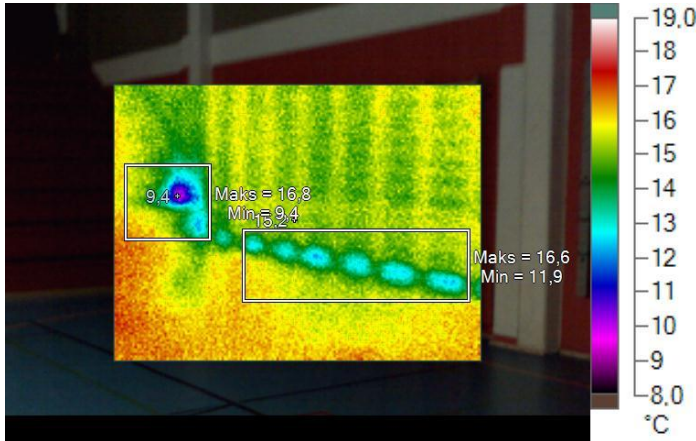
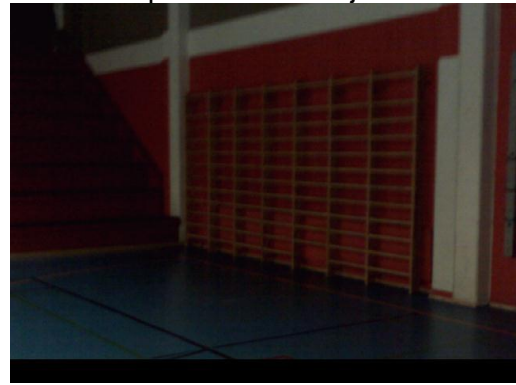
Lämpökuva 28

Metsikön puoleisen pään lämmitysvesipatterit olivat kylmiä kuvaushetkellä. Niiden toiminta tulisi varmistaa ao. säädöin. **(Lämpökuva 28)**

Kuvatieto		Voimistelusalin ulkoseinusta kts kattovesiviemärin läpivienti lähempää, lämpökuva 29	Kamera-asetukset	
Mittausalue max	16,6		Emissiivisyys	0,95
Mittausalue min	11,9		Kuvausetäisyys	3 m
			Taustalämpötila	22°C

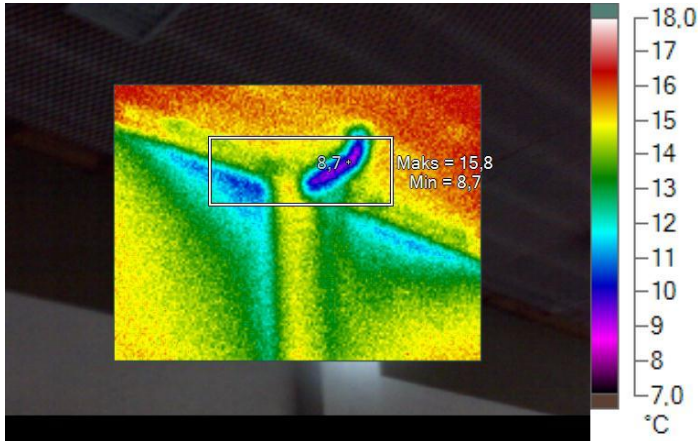
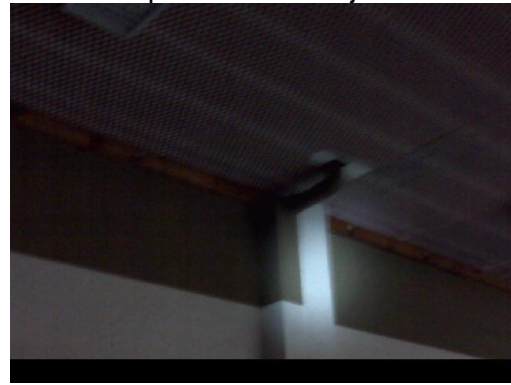
Lämpökuva 30

Kuvatieto		Voimistelusalii, kattovesiviemäri päätyseinustalla katonrajassa Kts. myös lämpökuva 34	Kamera-asetukset	
Mittausalue max	15,8		Emissiivisyys	0,95
Mittausalue min	8,7		Kuvausetäisyys	3 m
			Taustalämpötila	22°C

Eristämätön kattovesiviemäri → Korjausluokitus 1 vrt lämpökuva 30

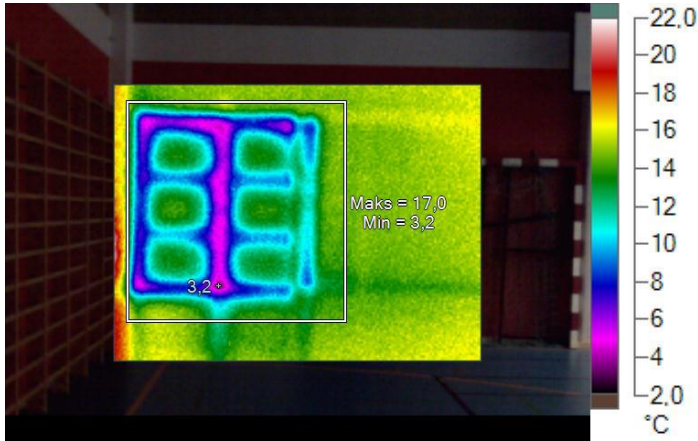
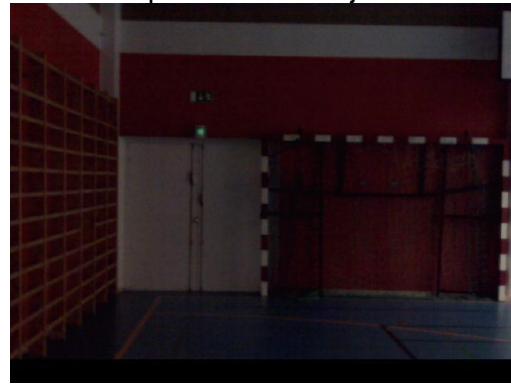
Lämpökuva 32

Kuvatieto		Voimistelusalii, kattovesiviemäri päätyseinustalla	Kamera-asetukset	
Mittausalue max	17,0		Emissiivisyys	0,95
Mittausalue min	3,2		Kuvausetäisyys	3 m
			Taustalämpötila	22°C

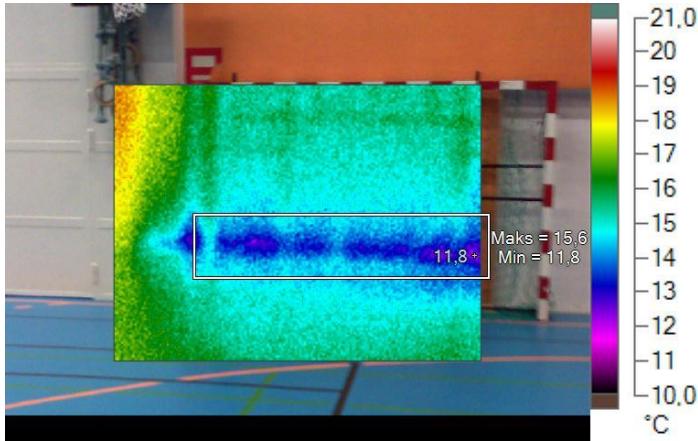
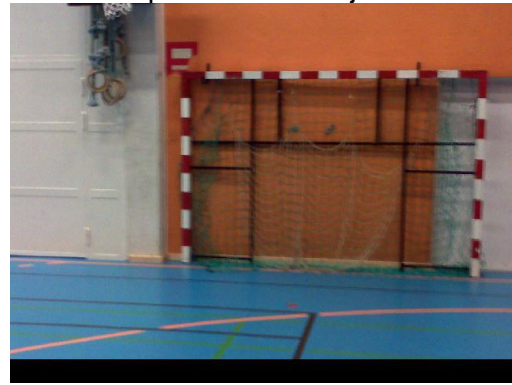
Lämpökuva 36

Kuvatieto		Voimistelusalali ulkoseinusta	Kamera-asetukset	
Mittausalue max	15,6		Emissiivisyys	0,95
Mittausalue min	11,8		Kuvausetäisyys	3 m
			Taustalämpötila	22°C

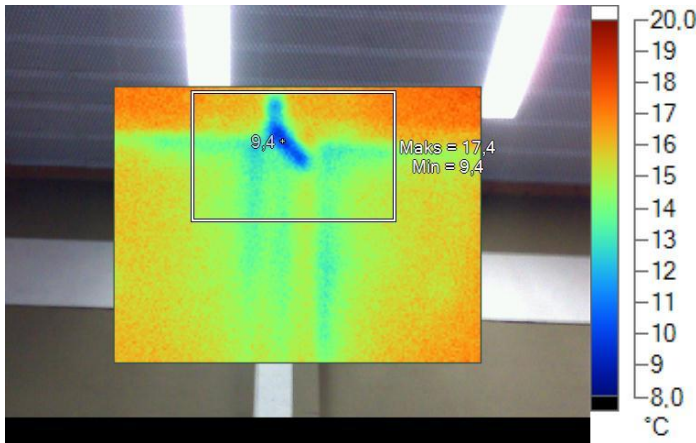
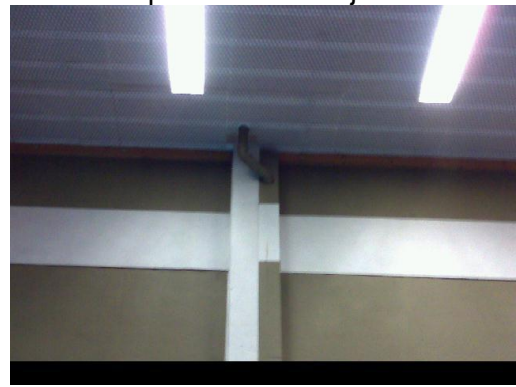
Lämpökuva 39

Kuvatieto		Voimistelusalii, kattovesiviemäri päätyseinustalla katonrajassa Kts. myös lämpökuva 34	Kamera-asetukset	
Mittausalue max	17,4		Emissiivisyys	0,95
Mittausalue min	9,4		Kuvausetäisyys	3 m
			Taustalämpötila	22°C

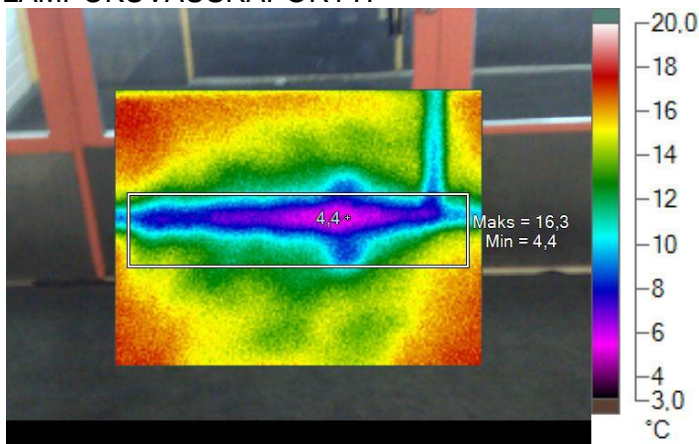
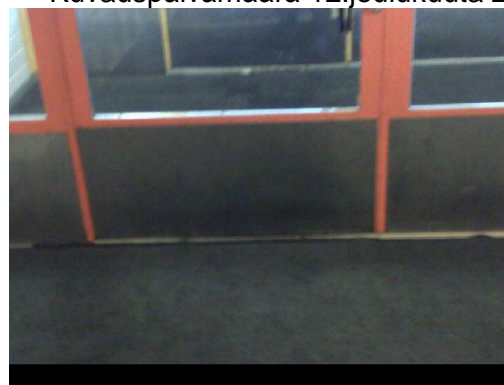
Lämpökuva 43

Kuvatieto		Sisäänkäynti A	Kamera-asetukset	
Mittausalue max	16,3		Emissiivisyys	0,95
Mittausalue min	4,4		Kuvausetäisyys	3 m
			Taustalämpötila	22°C
