HAVUKALLION PÄIVÄKOTI

LVIRS- TEKNINEN KUNTOARVIO

Kuntoarvion ajankohta: 26.10.2010
Raportin päiväys: 21.2.2011
Tilaaajan yhteyshenkilö: Mikko Krohn, Vantaan kaupunki, (09) 839 22377

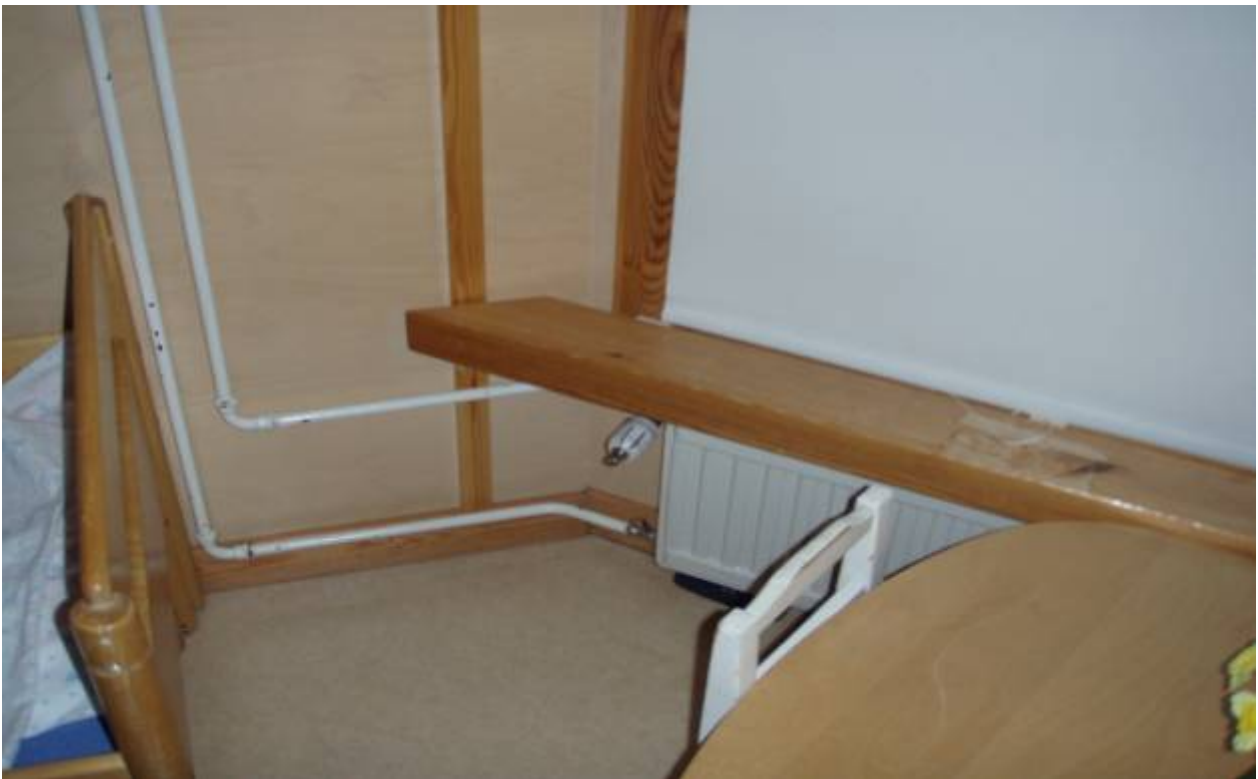
Tilojen lämmitys on toteutettu alkuperäisillä teräslevypattereilla. Patterit ovat teknisen ikänsä perusteella kunnossa. Lämpöpatterit on varustettu pääosin alkuperäisillä Oraksen termostaattisilla patteriventtiileillä (LVI- kuva 2). Patteriventtiilit ovat tyydyttävässä kunnossa. Patteriventtiilien uusiminen ajoittuu tarkastelujakson alkupuolelle.

LVI-kuva 2. Yleiskuva patteriventtiileistä.

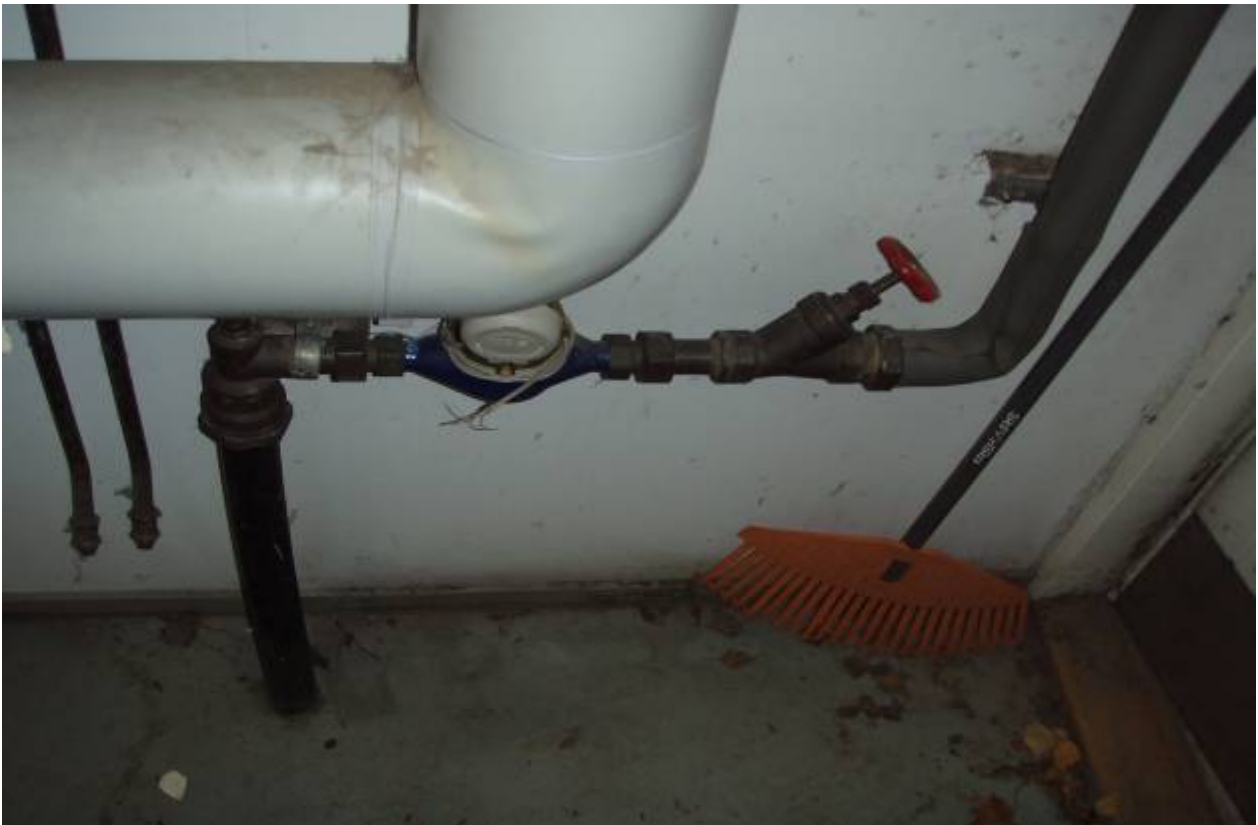
Kiinteistö on liitetty HSY Veden vesi- ja viemäriverkostoon. Lämmin käyttövesi tuotetaan lämmönjakohuoneessa sijaitsevalla lämmönsiirtimellä. Vesimittari ja pääsulut sijaitsevat lämmönjakohuoneessa (LVI- kuva 3). Pääsulut ovat kunnossa.

LVI-kuva 3. Yleiskuva vesimittarista ja pääsuluista.

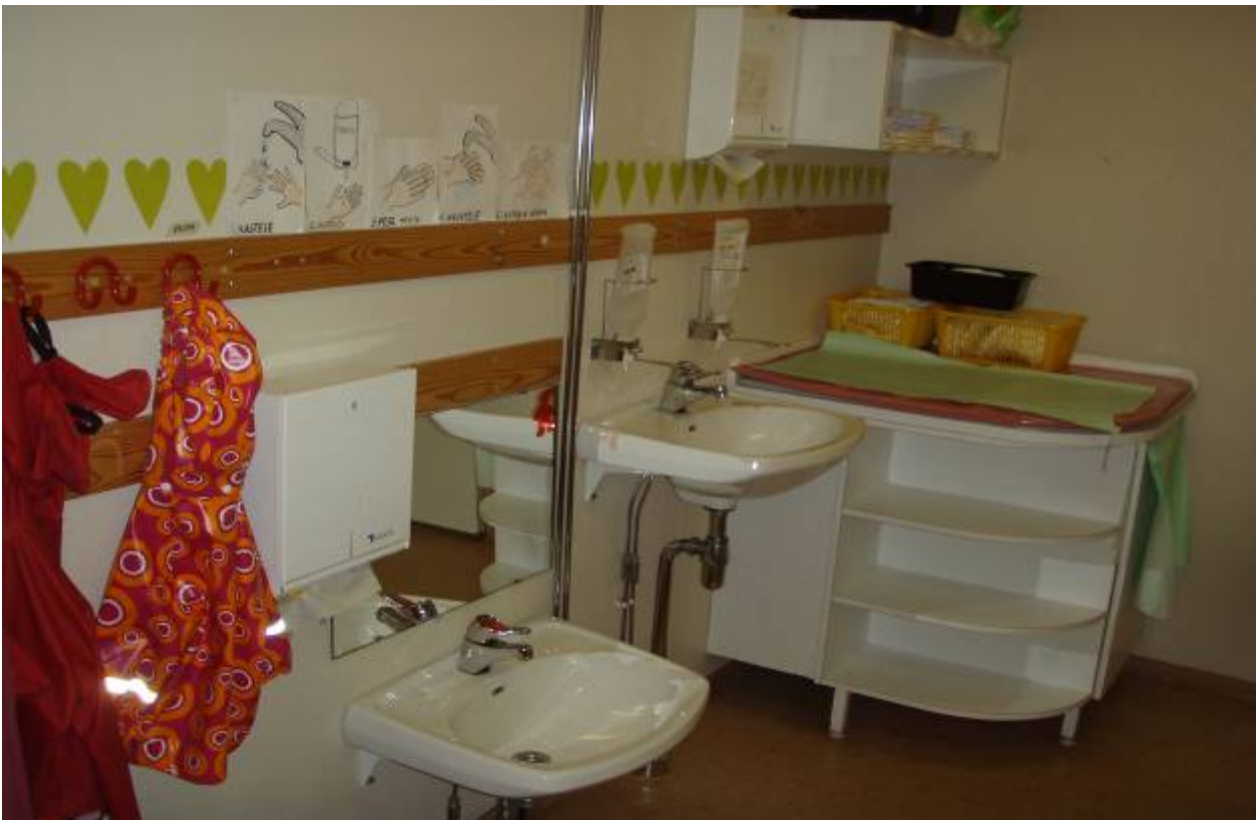
Kiinteistötarkastuksen yhteydessä tehtyjen havaintojen mukaan vesikalusteet ovat pääosin alkuperäisiä 1-oteseikoittajia (LVI- kuva 4). WC-laitteet ovat pääosin 6 dm³ huuhtelusäiliöllä varustettuja laitteita (LVI- kuva 5).

LVI-kuva 4. Yleiskuva vesikalusteista.

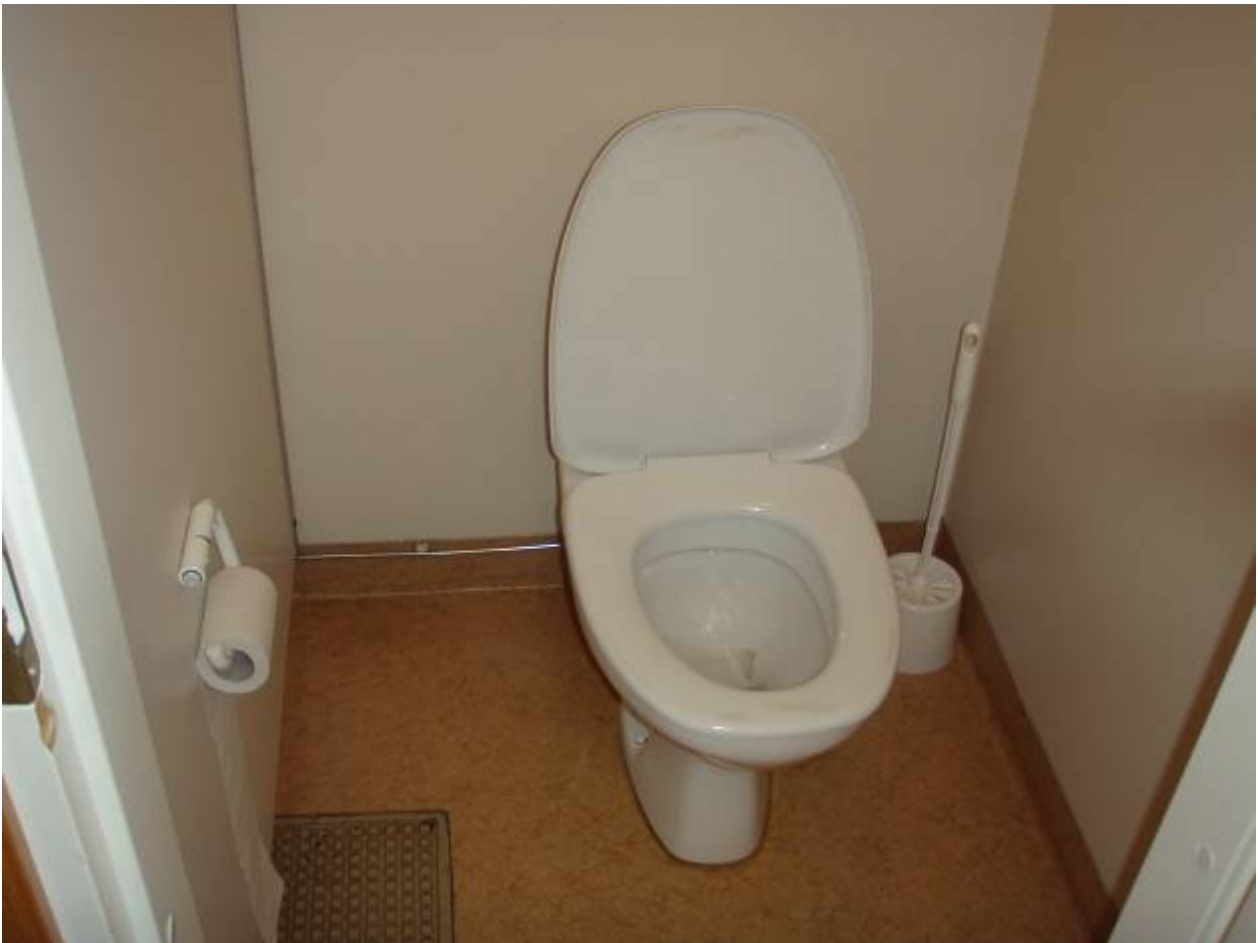
LVI-kuva 5. Yleiskuva wc-istuimista.

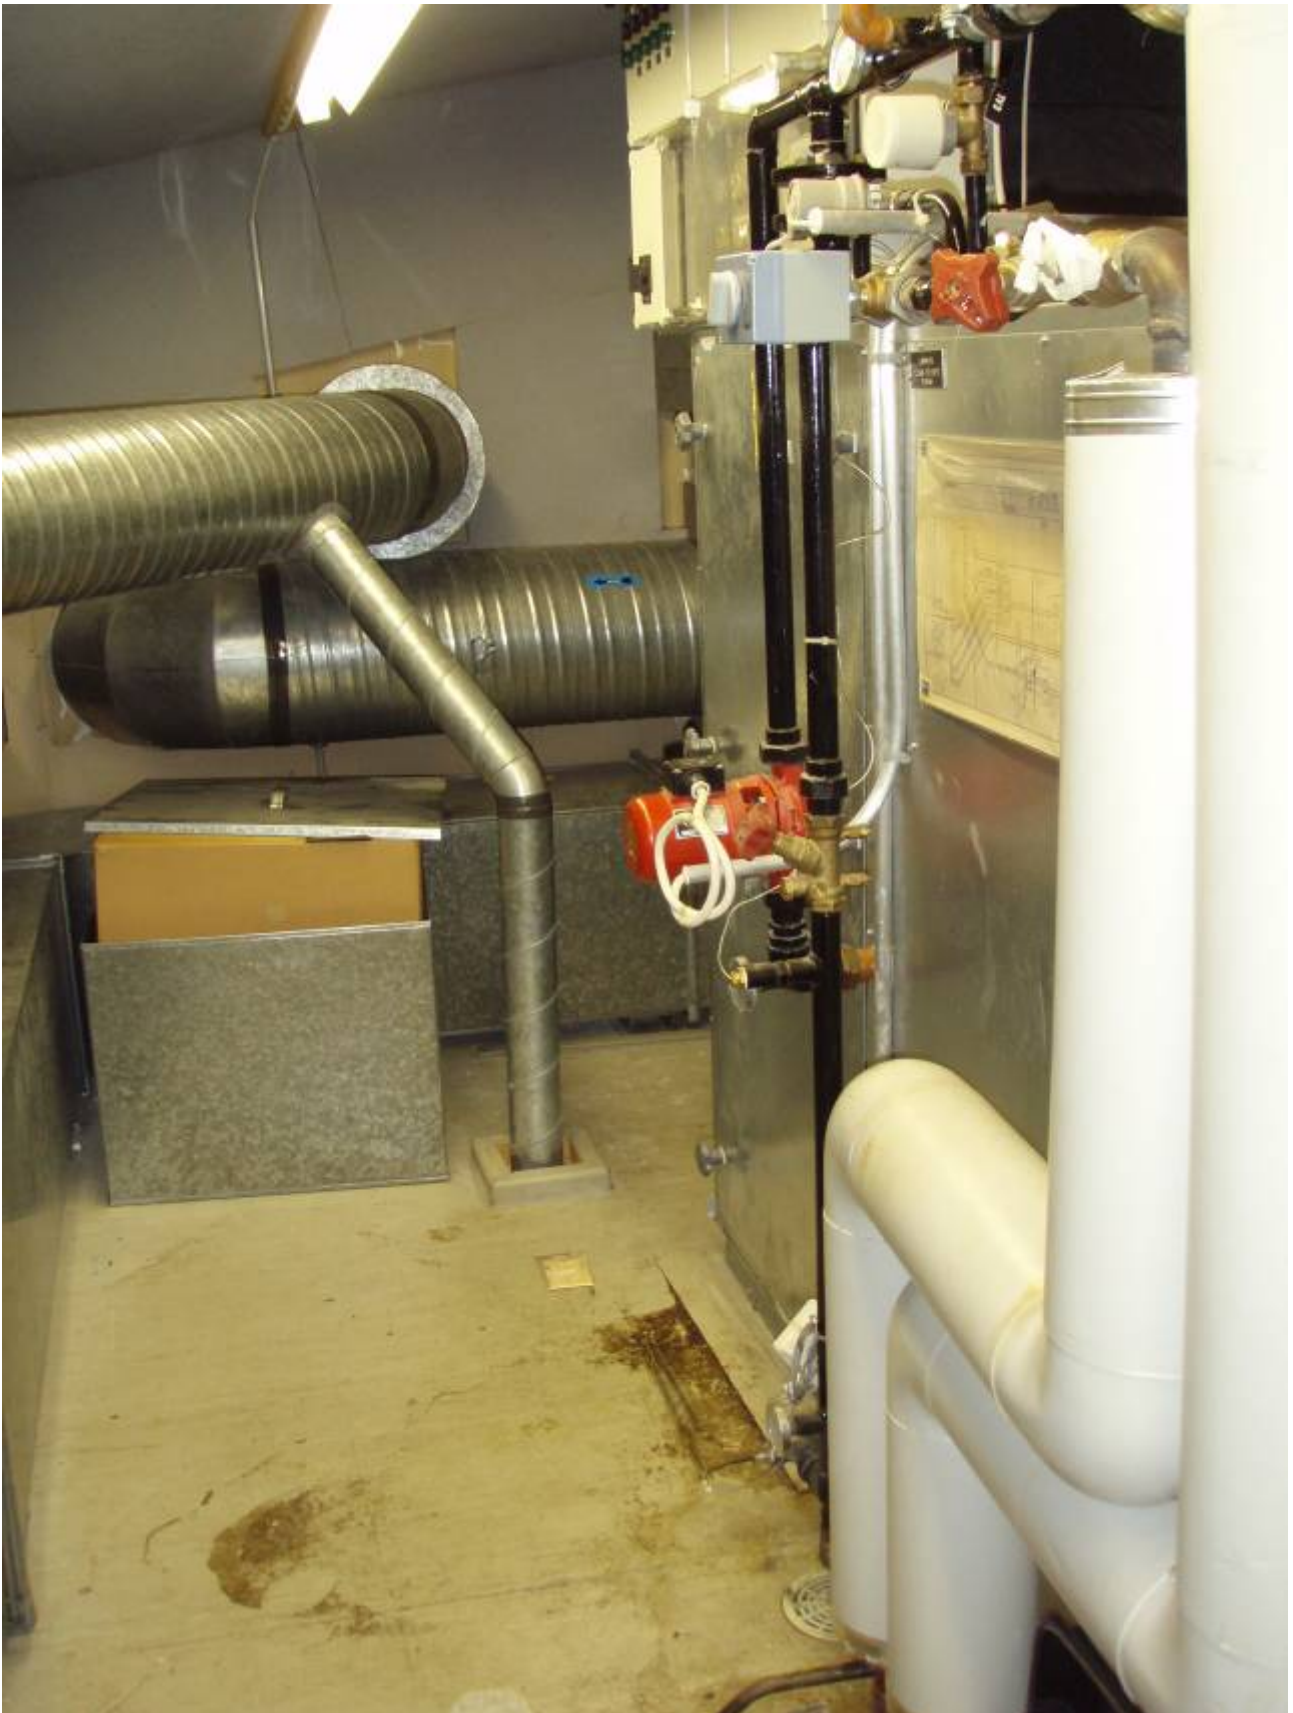
Ilmastointikone on alkuperäinen Bahcon valmistama ns. pakettikone (LVI- kuva 6). Kone on varustettu sulkupellillä, suodatinyksiköllä, LTO (ohivirtauspatteri), lämpöpatterilla ja puhallinyksiköllä.

LVI-kuva 6. Yleiskuva IV- konehuoneesta.

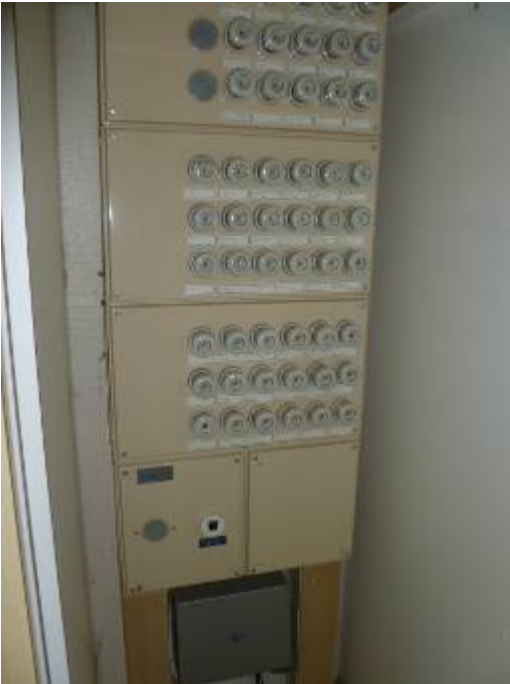
S-KUVA 3. Ryhmäkeskus RK 1

Puhelinverkko ja sen laitteet ovat alkuperäisiä. Sisäverkko on MHS- tyyppisellä kaapelilla kaapeloitu verkko. Järjestelmän lukollinen ristikytkentäteline on samassa tilassa missä on RK 1 (KATSO S-KUVA 3).

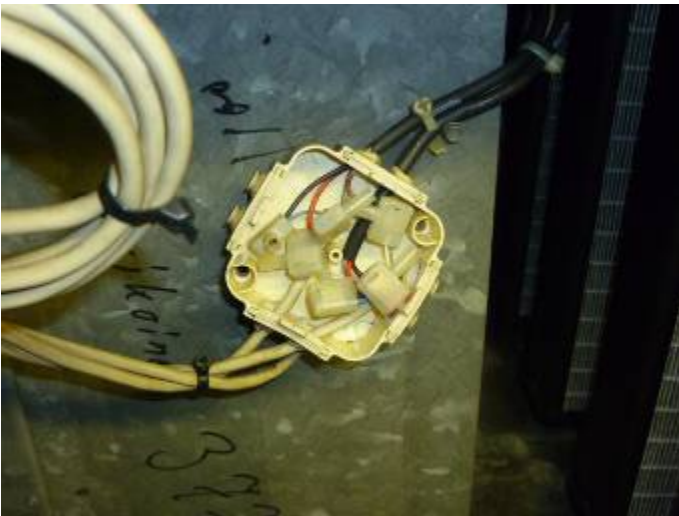
S-KUVA 4. IV-konehuoneen asennus

Asennukset ovat tyydyttävässä kunnossa. Teknistentilojen asennukset tulee tarkastaa, tiloissa on jakorasioita ilman kansia ja termostaatin kuori on rikki. (S-KUVA 4 ja 5).

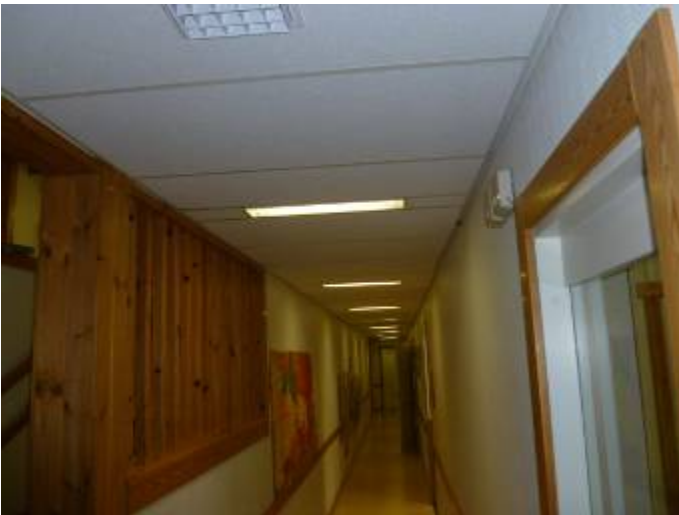
S-KUVA 6. Käytävän valaistus

Rakennuksen käytävillä on uppomalliset loisteputkivalaisimet joissa on heijastimet ja ritilät. (S-KUVA 6). Toimistohuoneissa on alkuperäiset ketjuripustuksella olevat loisteputkivalaisimet joissa on heijastimet ja ritilät.

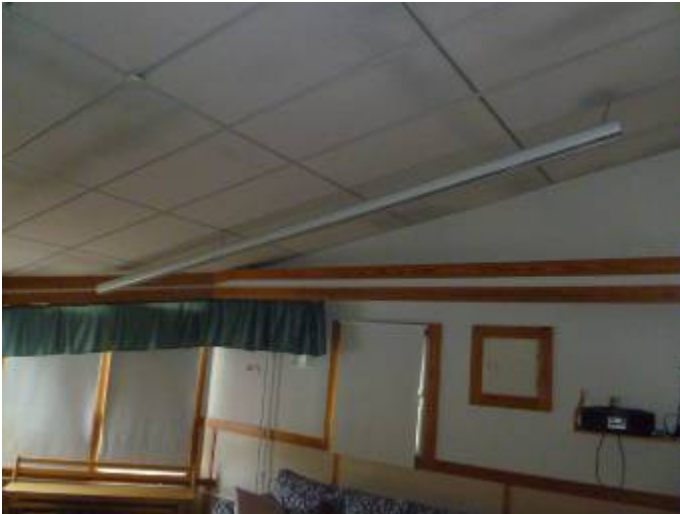
S-KUVA 7. Lastenoleskelutilan valaistus

Lasten oleskelu, leikki ja muissa vastaavissa huonetiloissa on pintamalliset loisteputkivalaisimet (S-KUVA 7).

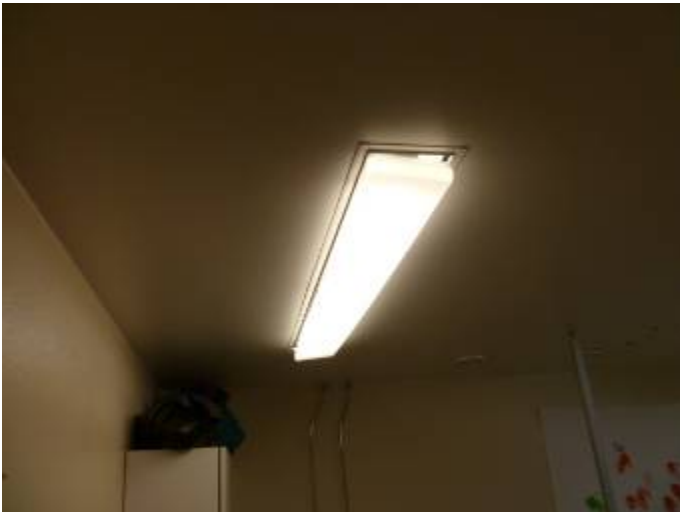
S-KUVA 8. Wc-tilan valaistus

Wc-tiloissa ja pesuhuoneissa on alkuperäiset muovikuvulliset loisteputkivalaisimet (S-KUVA 8). Wc-tilojen valaisin kupuja on irti.

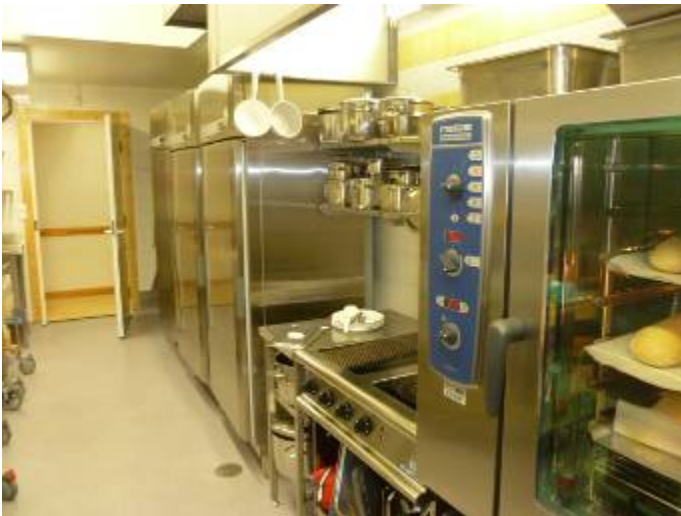
S-KUVA 9. Keittiön koneet

- pakastin, Porkka
- jääkaapit, Huurre 2kpl
- vihanneskylmiö, Huurre
- tiskilinja, Electrolux
- uuni, Metos
- liesi, Metos
- yleiskone, Metos Karhu
- huoneissa on muutama 2-levyisiä Stömbergin toimittamia liesiä.
- Keittiön koneista on liitteenä kuva (S-KUVA 9).

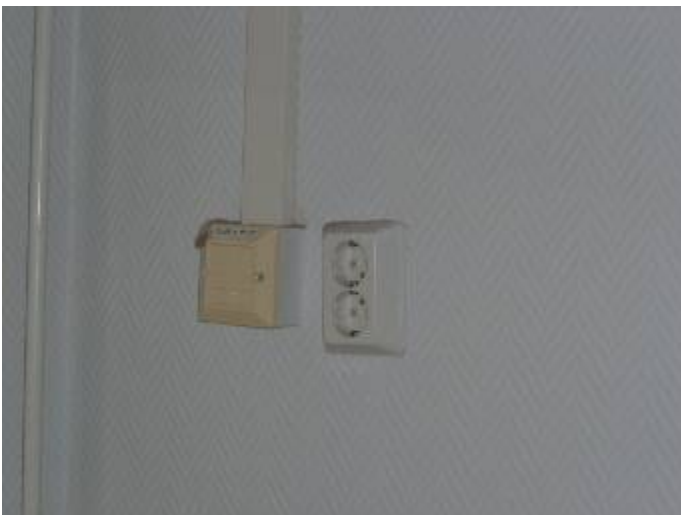
S-KUVA 10. ATK-piste

Rakennuksien ATK- verkko on jälkepäin asennettu RJ45-rasioilla toteutettu järjestelmä. (S-KUVA 10).
