SELVITYS

ITÄ-HAKKILAN KOULU
ALUSTATILASELVITYS
29.8.2014

Vahanen Oy
Linnoitustie 5
02600 Espoo

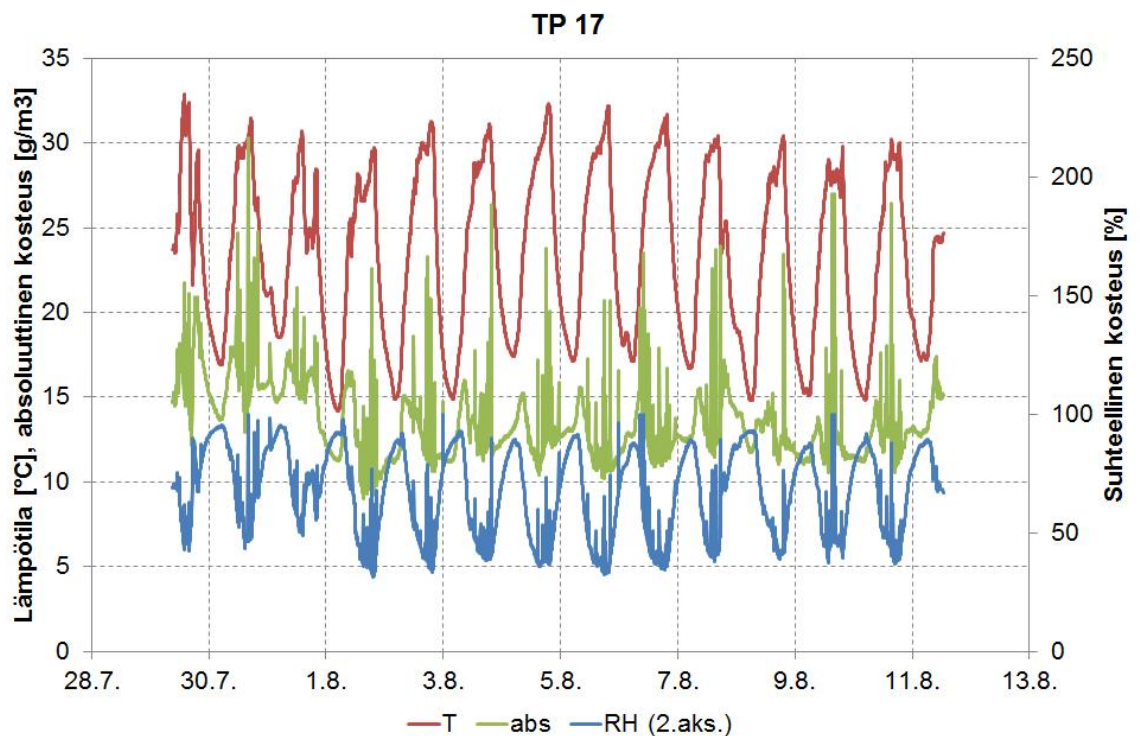
Kuvat 44. Kuvaaja TP17 jossa on ulkoilman lämpötilan ja suhteellisen kosteuden mittaustulokset ajalta 29.7.–11.8.2014 C-osan luoteissivulta varjossa olevan ikkunanpielen kohdalta mitattuna. Korkeat lämpötilat johtuvat hellejaksosta.
