ITÄ-HAKKILAN PÄIVÄKOTI

LVIRS- TEKNINEN KUNTOARVIO

Kuntoarvion ajankohta: 26.10.2010
Raportin päiväys: 21.2.2011
Tilaaajan yhteyshenkilö: Mikko Krohn, Vantaan kaupunki, (09) 839 22377

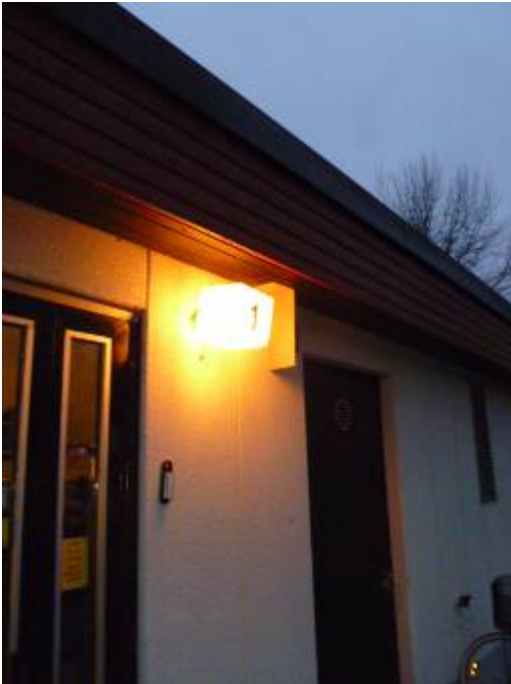
S-KUVA 1. Sisäänkäynnin valaistus

Rakennuksien sisäänkäyntien yhteyteen on asennettu valaisimet, joissa on valonlähteenä Hehkulamput tai PL- valonlähteet. (S-KUVA 1), katokissa olevien muovikuovikuvullisten kattovalaisimien (S-KUVA 2) valonlähteenä ovat hehkulamput. Piha-alueella on alumiiniset kartiopylväät joissa on pylvasvalaisimet. Valaisimien valonlähteenä on HQL- lamput. Pylväät ovat 4 m korkeita (S-KUVA 3).

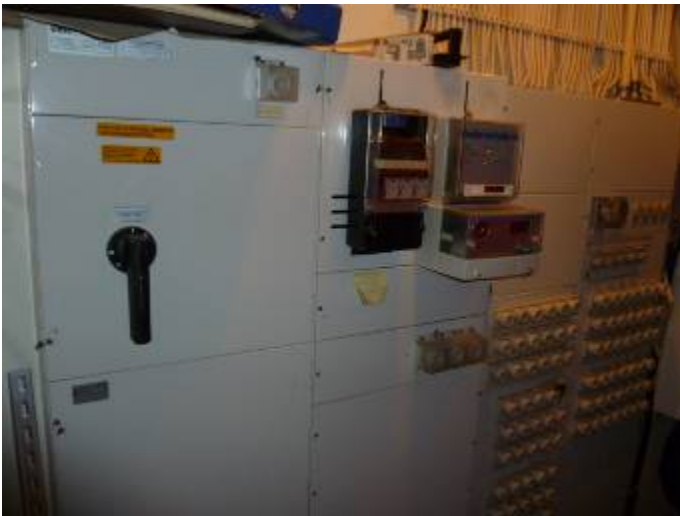
S-KUVA 4. Pääkeskus

Keskus on tulppavarokelähtöinen keskus (S-KUVA 4). Pääkeskuksen pääsulakkeet ovat 3x250A. Pääkeskuksen yhteydessä on kiinteistökeskus ja päämittaus.

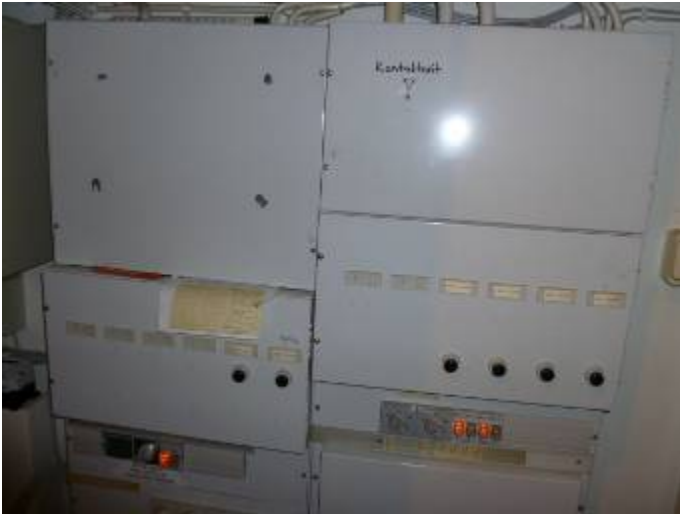
S-KUVA 5. Ryhmäkeskus

Pääkeskustilassa on ilman keskustunnusta oleva ryhmäkeskus, keskus on Sähkövaruste Oy toimittama 80A keskus. Keskus on muiden keskuksien lailla 4-johdinjärjestelmän mukaan tehty (S-KUVA 5).

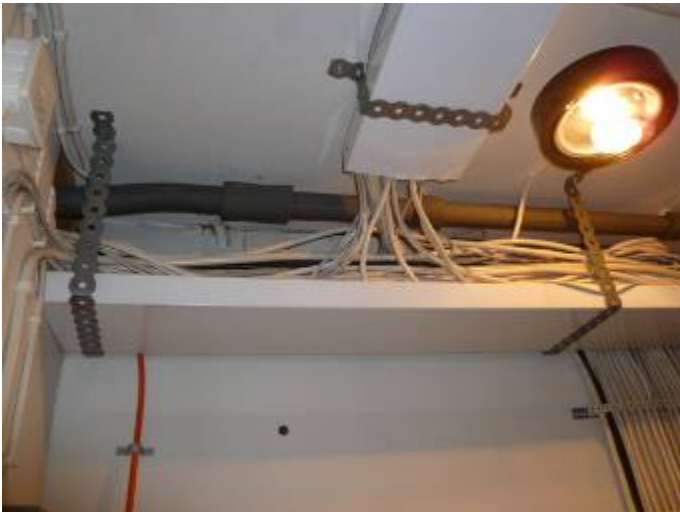
S-KUVA 6. Kaapelihyllyt

Teknisissä tiloissa on valkoiset umpilevyhyllyt (S-KUVA 6). Asennukset ovat varastoissa ja teknisissä tiloissa tehty pinta-asennuksena, muualla oppo-asennuksia. Asennukset ovat tyydyttävässä kunnossa.

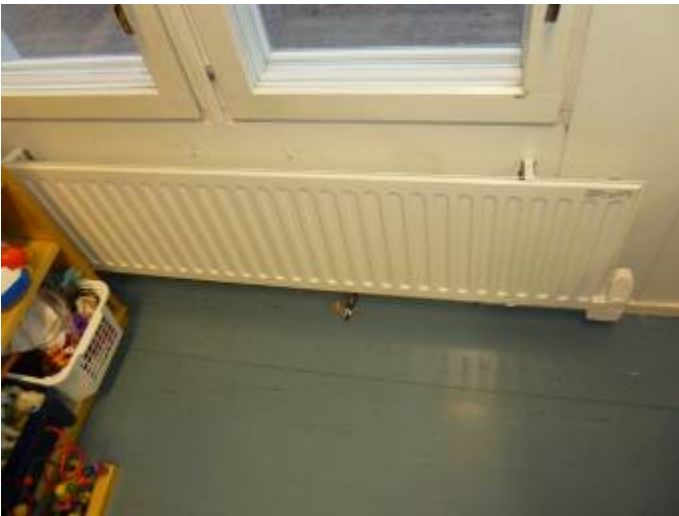
S-KUVA 10. Uusittu öljytäytteinen sähkölämmitin

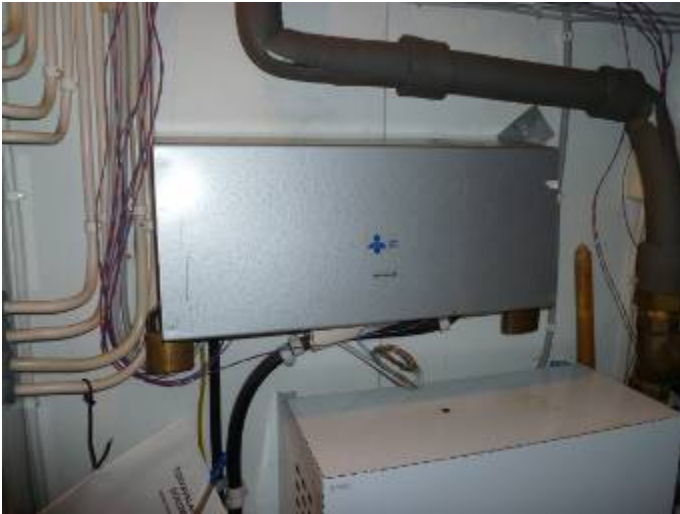
S-KUVA 11. Puhelinristikytkentä

Puhelinverkko ja sen laitteet ovat alkuperäisiä. Sisäverkko on MHS- tyyppisellä kaapelilla kaapeloitu verkko. Järjestelmän lukollinen ristikytkentäteline on pääkeskustilassa (**S-KUVA 11**).
