JOKINIEMEN KOULU

Valkoisenlähteentie 51
01370 Vantaa

3.3.2014

SISÄILMATUTKIMUKSET

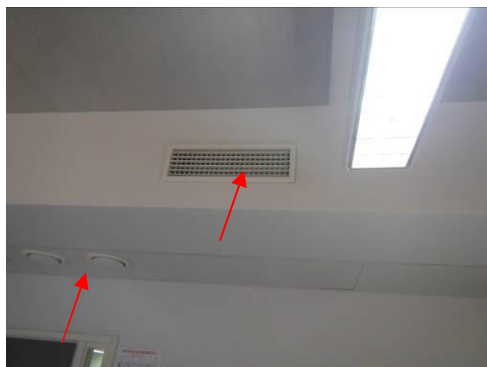
Kuva 1. Sekä tulo- että poistoilmalaitteet sijaitsevat alakäytävällä kotelossa.

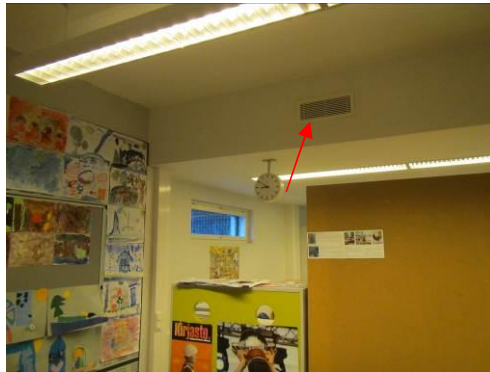
Kuva 5. Tila 2.29 on jaettu sermeillä/hyllyillä kahteen osaan. Tuloilmaeläimet sijaitsevat alasasketun katon otsapinnassa.

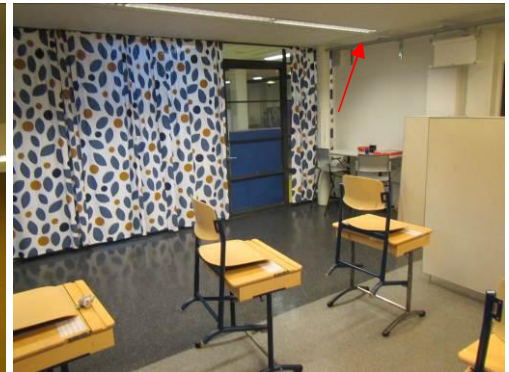
Kuva 6. Poistoilmaventtiilit sijaitsevat sisäänkäynnin vieressä alakatossa.

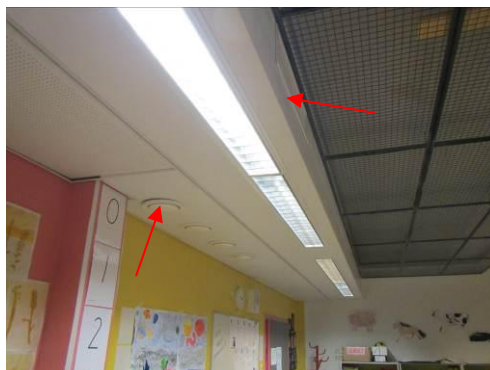
Kuva 9. Sekä tulo- että poistoilmaläimien sijaitsevat alasasketussa kotelossa.

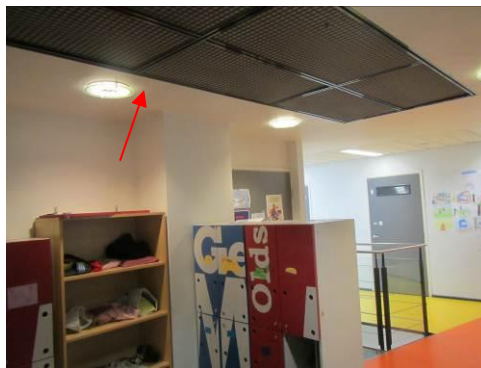
Kuva 12. Aulatilasta 2.31 alakatossa
vesivuotojälkiä.

Aulan 2.31 alueelle tehdystä alakattoavauksesta RAK8 havaittiin ontelolaattojen alapinnoilla kohonneita pintakosteuslukemia noin 80 – 120, jotka viittaavat kosteaan rakenteeseen.

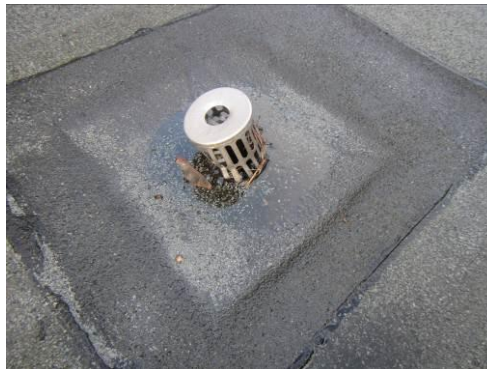
Kuva 26. Kattokaivojen siivilät ovat vain yksinkertaisia, mikä aiheuttaa helposti kaivojen tukkeutumista.

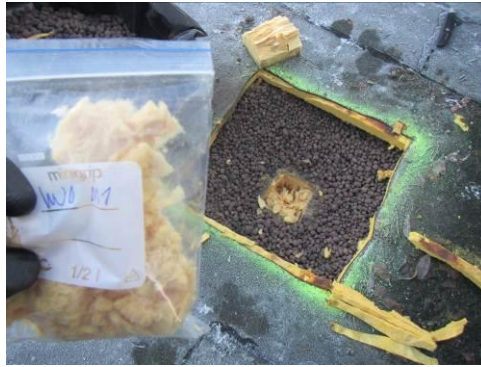
- Avaus tehtiin luokkatilan 2.13 päälle kohtaan jossa on ollut vesikattovuotoja ja jossa katemateriaalissa on todennäköisiä epätiiviyyskohtia
- Kevytsorakerroksen paksuus avauskohdassa RAK1 on noin 140 mm (katon korkea kohta)
- Ylempi mineraalivilla on uritettu, minkä avulla kattorakenteen tuuletus on toteutettu
- Mineraalivilla on aistinvaraisesti tarkasteltuna kosteahkoa
- Höyrynsulkumuovin alla on kosteutta, joka on todennäköisesti vesikattovuotojen seurauksena muovikalvon saumoista sen alle päässyttä kosteutta/vettä. Yläpohjan rakennetyyppiä tarkasteltiin myös rakennusfysiikkaohjelmistolla eikä rakenteen kastepiste muodostu höyrynsulkumuovin kohdalle.

Kuva 28. Rakenneavaus RAK1 ja mikrobinäytteenotto WJO M1.

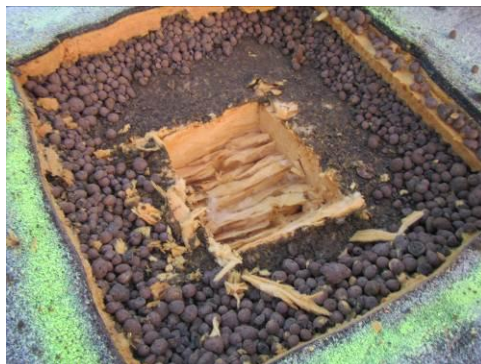
- Avaus tehtiin luokkatilojen 2.29 ja 2.32 sisäänkäyntien edessä olevan aulatilaa 2.31 päälle kohtaan jossa on ollut vesikattovuotoja ja jossa katemateriaalissa on todennäköisiä epätiiviyiskohtia.
- Kevytsorakerroksen paksuus avauskohdassa RAK2 on noin 50 mm (katon matala kohta kattokaivon lähellä)
- Ylempi mineraalivilla on uritettu, minkä avulla kattorakenteen tuuletus on toteutettu
- Ylempi mineraalivilla on aistinvaraisesti tarkasteltuna märkää
- Myös alempi mineraalivilla on aistinvaraisesti tarkasteltuna kostea
- Höyrynsulkumuovin alla on kosteutta, joka on todennäköisesti vesikattovuotojen seurauksena muovikalvon saumoista sen alle päässyttä kosteutta/vettä.

Kuva 30. Rakenneavaus RAK2. Mineraalivilla on avauskohdassa kostea.

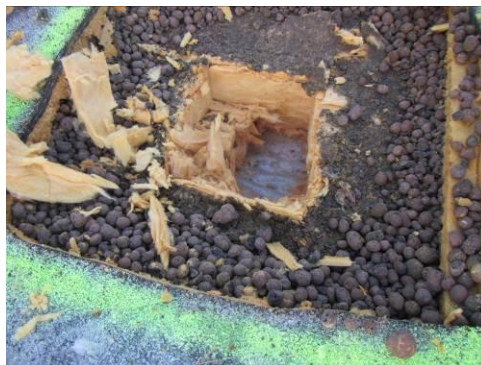
Kuva 32. Mikrobinäyte WJO M2 otettiin avauksesta RAK2.

MATERIAALINÄYTTEET					
	SIENET	BAKT.	SÄDE-SIENET	KOSTEUS-VAURIOLAJIT	TULOSTEN TULKINTA
RAJA-ARVOT	10 000	100 000	500		Vahva viite = 3 Viite vaurioon = 2 Heikko viite = 1 Ei viitettä = 0
NÄYTE	PITOISUUS				
WJO M1	-	-	-		0
WJO M2	-	<u>3 784 000</u>	-		0
WJO M4	-	1000	-		0
WJO M7	<u>23 000</u>	<u>8 909 000</u>	-	3

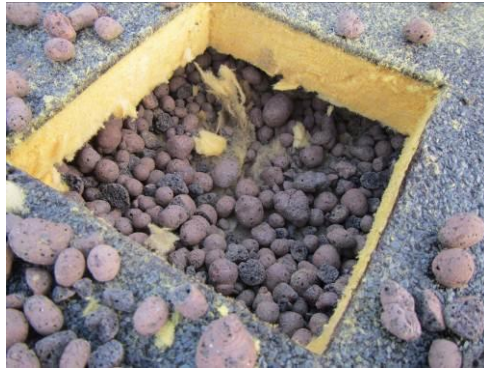
- Avaus tehtiin myös luokkatilojen 2.29 ja 2.32 sisäänkäyntien edessä olevan aula-tilan 2.31 päälle. Etäisyys avaukseen RAK2 noin 3 m todennäköisestä vuoto-kohtasta sivuun.
- Kevytsorakerroksen paksuus avauskohdassa RAK4 on noin 50 mm (katon matala kohta kattokaivon lähellä)
- Ylempi mineraalivilla on uritettu, minkä avulla kattorakenteen tuuletus on toteutettu
- Avauskohdassa mineraalivillakerrokset ovat aistinvaraisesti tarkasteltuina kuivia

Kuva 34. Rakenneavaus RAK4.

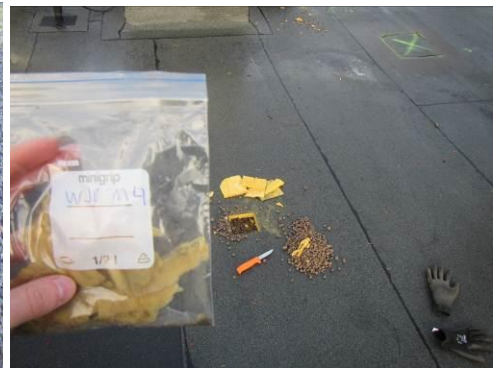
Kuva 35. Mikrobinäytteenotto WJO M4 avauksesta RAK4.

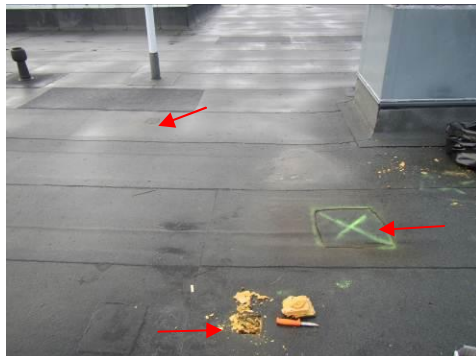
Kuva 36. Rakenneavauskohdat RAK4 (ylin nuoli), RAK 2 (kesk.) ja RAK7 (alin nuoli).

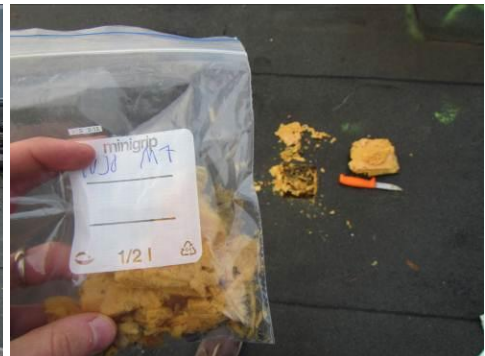
Kuva 37. Mikrobinäyte WJO M7 avauksesta RAK7.

- Yhdessä yläpohjan näytteessä havaittiin viitteitä mikrobivaurioihin
- **Näytteessä WJO M7** (yläpohjan mineraalivillaeriste) havaittiin vahva viite materiaalin vaurioitumiseen. Näytteen osalta Asumisterveysohjeen raja-arvot sienille ja bakteereille ylittyvät. Näyte on otettu aulatilán 2.31 yläpuolelta kattorakenteesta. Näytteessä ei kuitenkaan havaittu kosteusvauriolajistoa.

Näyteanalyysien perusteella aulan 2.31 kohdalla yläpohjarakenteessa on näytetulojen perusteella myös vaurioitunutta materiaalia, mitä yläpohjan rakenneavauksista tehdyt havainnot kosteista eristysmateriaaleista tukevat.

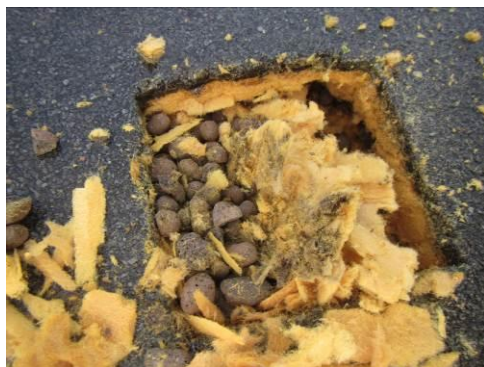
- Avaus tehtiin myös luokkatilojen 2.29 ja 2.32 sisäänkäyntien edessä olevan aula-tilan 2.31 päälle. Etäisyys avaukseen RAK2 noin 1 m todennäköisten vuoto-kohtien kohdalla.
- Kevytsorakerroksen paksuus avauskohdassa RAK4 on noin 50 mm (katon matala kohta kattokaivon lähellä)
- Ylempi mineraalivilla on uritettu, minkä avulla kattorakenteen tuuletus on toteutettu
- Avauskohdassa mineraalivilla on aistinvaraisesti tarkasteltuna kosteaa

Kuva 38. Mineraalivilla on avauksessa RAK7 kostea.

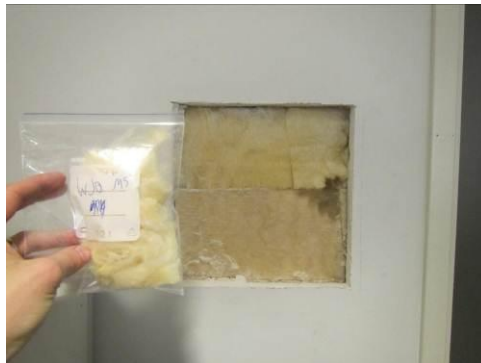
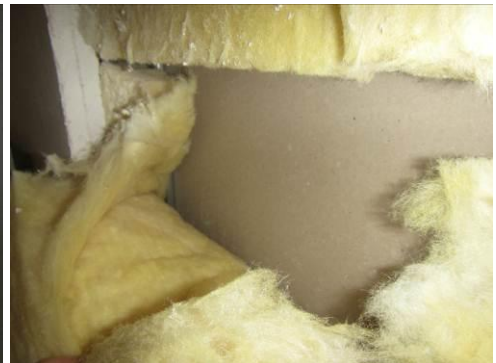
- Mineraalivilla on kuivaa aistinvaraisesti tarkasteltuna
- Mineraalivillassa ei ole tummumaa tai mustumaa
- Väliseinän kipsilevytykset vaikuttavat aistinvaraisesti tarkasteltuna kuivilta

Kuva 39. Rakenneavauskohta RAK5 ja mikrobinäyte WJO M5.

Kuva 40. Rakenneavauksessa RAK5 villa ja kipsilevy vaikuttavat kuivilta ja vaurioitumattomilta.

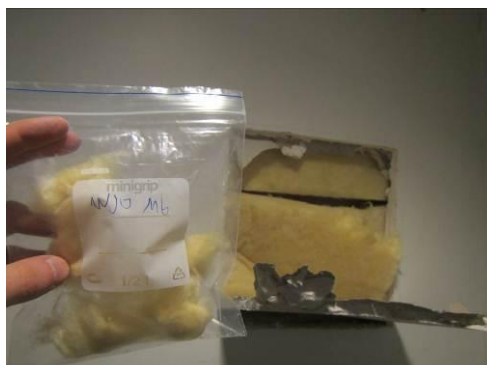
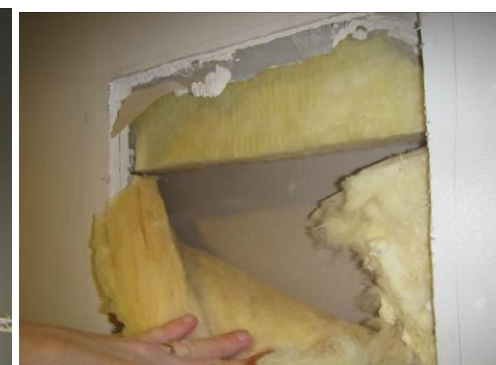
- Mineraalivilla on kuivaa aistinvaraisesti tarkasteltuna
- Mineraalivillassa ei ole tummumaa tai mustumaa
- Väliseinän kipsilevytykset vaikuttavat kuivilta

Kuva 41. Rakenneavauskohta RAK6 ja mikrobinäyte WJO M6.

Kuva 42. Myös rakenneavauksessa RAK6 villa ja kipsilevy vaikuttavat kuivilta.

- Yhdessä näytteessä havaittiin viitteitä mikrobivaurioihin
- **Näytteessä WJO M6** (väliseinän mineraalivillaeriste) havaittiin heikko viite materiaalin vaurioitumiseen. Näytteen osalta Asumisterveysohjeen raja-arvot aktinobakteereille (sädesienille) ylittyvät ja lisäksi näytteessä tavattiin kosteusvauriolajia A.versicolor. Näyte on otettu luokkatilan 2.30 ja aulan 2.31 välisestä väliseinästä. Tällä alueella on ollut vesikattovuotoja.

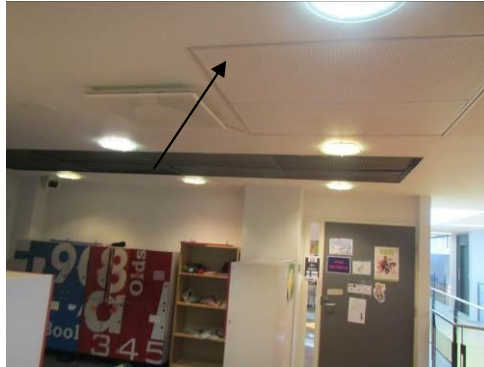
Rakenneavaus RAK8 tehtiin tilojen 2.29 ja 2.32 edessä olevan aulan 2.31 alakattoon, jossa saatujen tietojen mukaan ja näkyvien vuotojälkien perusteella on ollut vesivuotoja.

Kuva 43. Rakenneavauskohta RAK8.

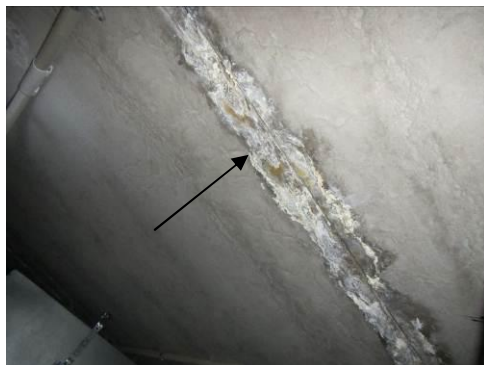
Alakattojen rakenneavauskohdista tehtyjen ontelolaattojen alapintojen pintakosteusmittausten perusteella kattorakenteessa on kuitenkin selviä vesivuotokohtia, jotka ilmenevät ontelolaattojen saumoissa. Vesivuotoja on ollut lähiaikoina koska rakenne on edelleen kostea.

Kuva 45. Ontelolaattojen saumoista on ollut vesivuotoja.

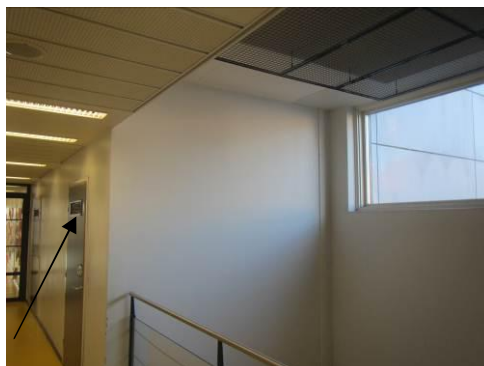
Toisen kerroksen WC-tilan alakattoavauksesta RAK9 mitattiin ontelolaatan alapinnalta kattokaivon ympärillä pintakosteuslukemia 80 – 90, jotka viittaavat puolikuivaan rakenteeseen, mutta poikkeavat kuitenkin ns. normaalilukemista. Kohdassa on havaittavissa vesivuotojälkiä.

Kuva 50. Rakenneavauskohta RAK9. WC-tilan kattoon.

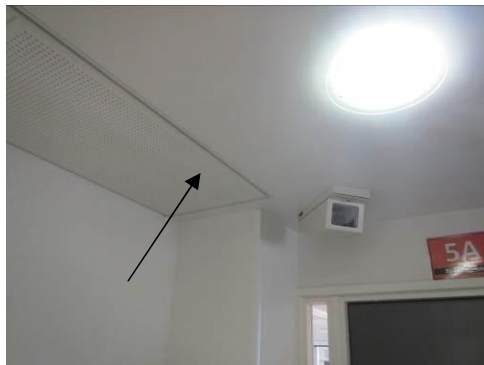
Luokan 2.13 edestä alakattoavauksesta RAK10 tehtyjen ontelolaatan alapintojen pintakosteusmittausten perusteella tässä kohdin ei havaittu kohonneita lukemia. Saatujen tietojen mukaan kohdassa on kuitenkin säännöllisesti vesivuotoja katosta.

Kuva 53. Rakenneavauskohta RAK10.

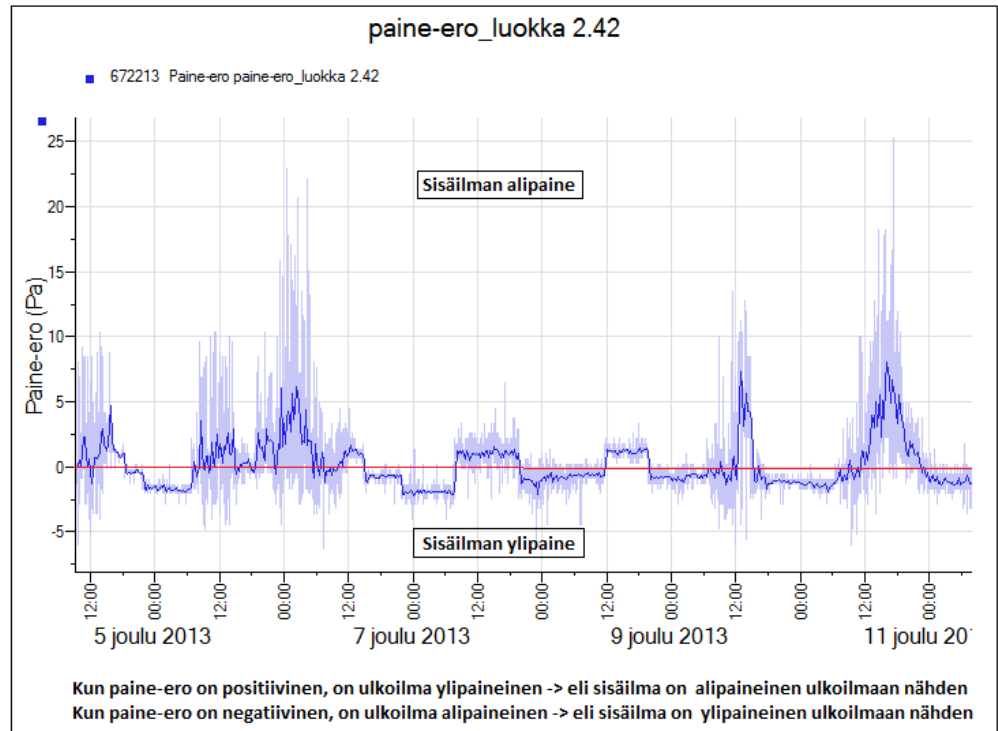
Kuva 59. Jatkuvat toimisen paine-eromittauksen tulokset tilasta 2.42. Tilan paine-ero ulkoilmaan nähden. Mittaus rakennuksen eteläpuolella, ikkuna etelään.

Paine-eromittausten tulokset osoittavat myös vertailutilan 2.42 olevan alipaineinen ulkoilmaan nähden. Keskimäärin tämän tilan alipaine on sopivalla tasolla (noin 0... 5 Pa). Aika ajoin se kohoaa kuitenkin arvoihin 10... 15 Pa.

Kun ilmanvaihto säädetään pois päältä öiksi, on paine-erojen vaihtelu yleisesti ottaen suurta. Ilmanvaihto pitäisi pystyä säätämään siten, että paine-ero olisi jatkuvasti suurin piirtein samalla tasolla.

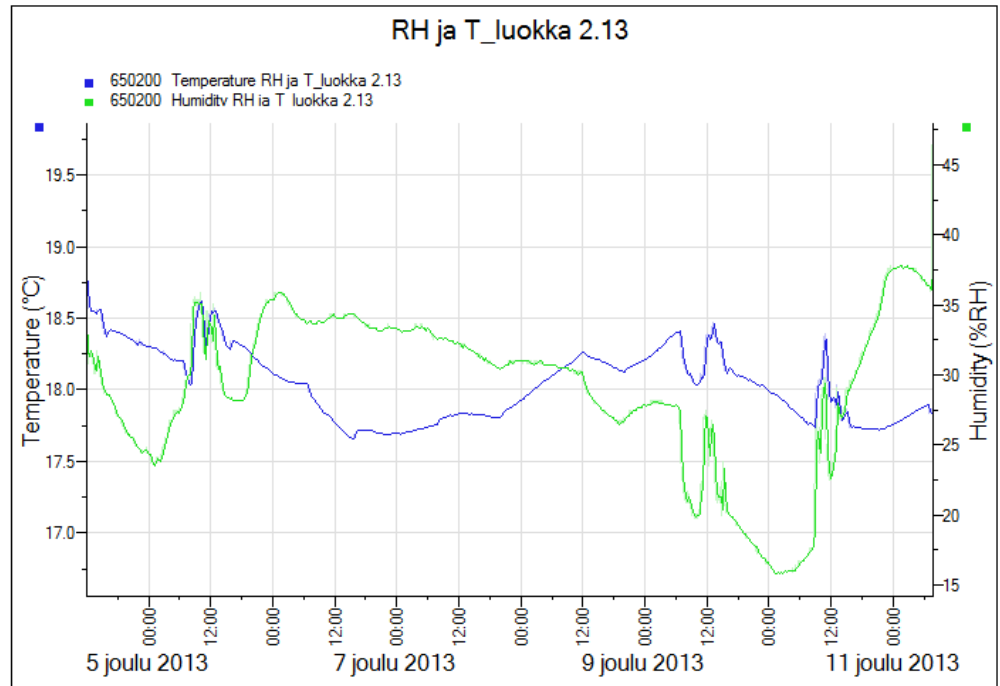
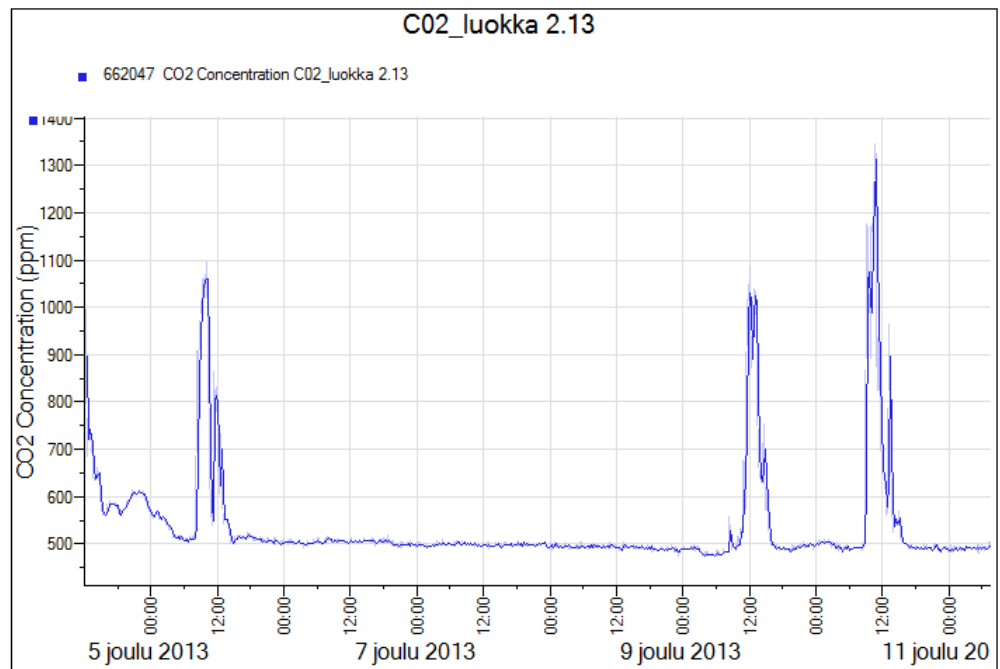
Kuva 60. Kosteuden ja lämpötilan seurantamittaustulokset tilasta 2.13.

Kuva 61. Hiilidioksidipitoisuuden seurantamittaustulokset tilasta 2.13.

Tilassa 2.13 tehtyjen mittausten perusteella tilan sisäilman suhteellinen kosteus on kohtalaisen alhainen (noin RH 20 – 35 %). Hetkittäin sisäilma saattaa siis tuntua talviaikaan kuivalta. Sisäilman lämpötila on myös liian alhaisella tasolla sen ollessa keskimäärin noin 18 – 18,5 °C.

Tilan hiilidioksidipitoisuus nousee hetkellisesti lähelle 1200 ppm tasoa tai hieman yli, joten tulosten perusteella hiilidioksidipitoisuus voi tiloissa nousta joskus huonolle tasolle, mikäli tilassa on paljon ihmisiä. Vaikuttaa siltä, että tilan ilmanvaihtomäärä ei ole riittävä tilan käyttöön nähden.

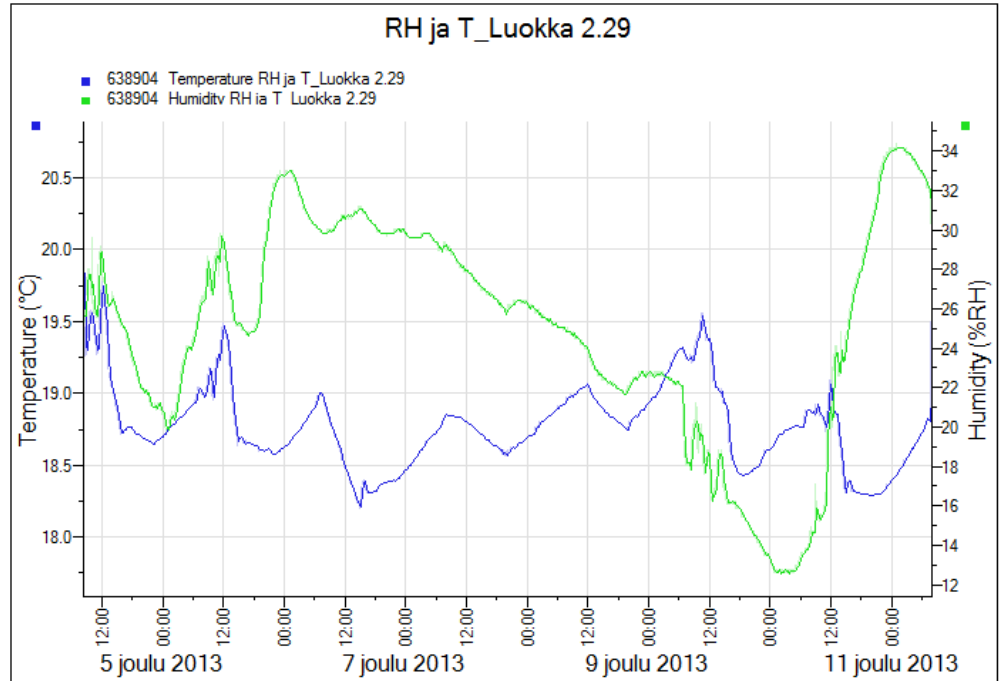
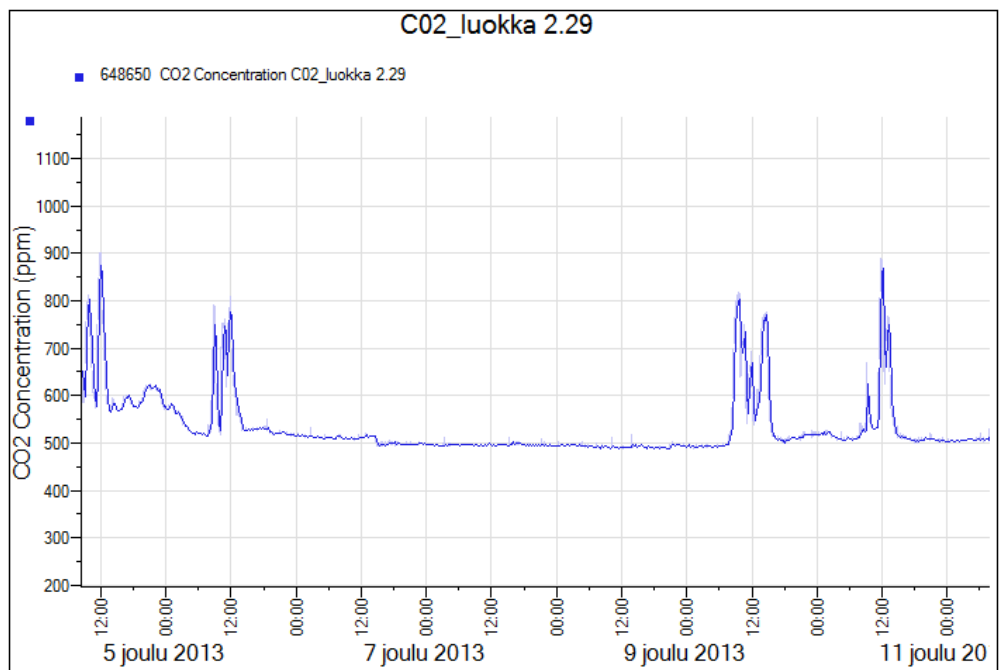
Kuva 62. Kosteuden ja lämpötilan seurantamittaustulokset tilasta 2.29.

Kuva 63. Hiilidioksidipitoisuuden seurantamittaustulokset tilasta 2.29.

Tilassa 2.29 tehtyjen mittausten perusteella tilan sisäilman suhteellinen kosteus on kohtalaisen alhainen (noin RH 15 – 35 %). Hetkittäin sisäilma saattaa siis tuntua kuivalta. Sisäilman lämpötila on keskimäärin noin 18,5...19,5 °C, joten lämpötila on

liian alhainen. Tilan hiilidioksidipitoisuus on korkeimmillaankin vain noin 900 ppm, joten hiilidioksidipitoisuus on normaali ja se on riittävällä tasolla.

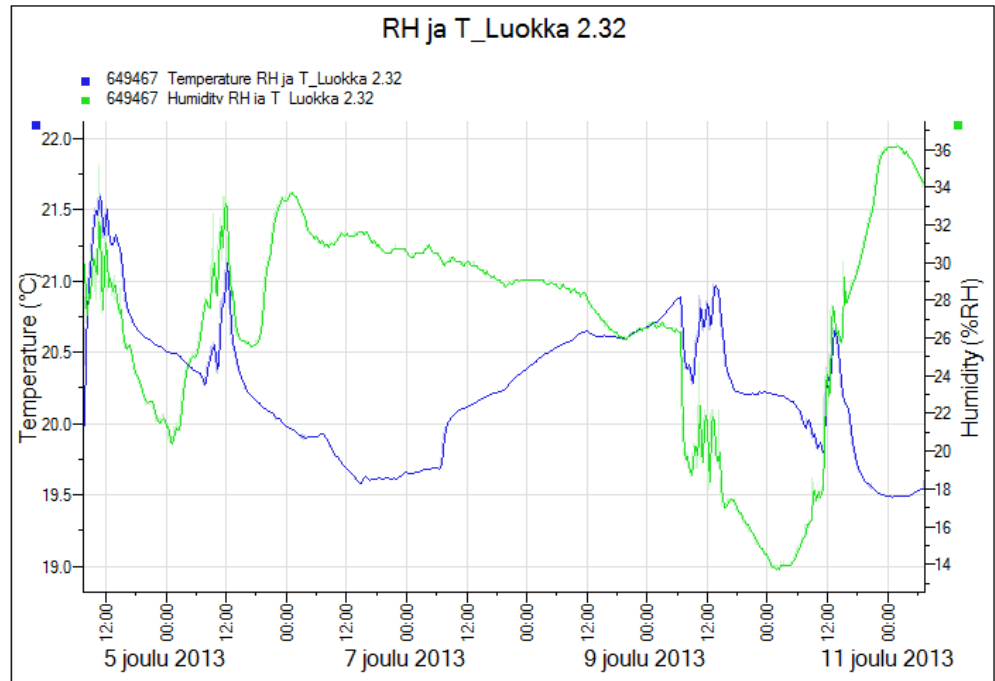
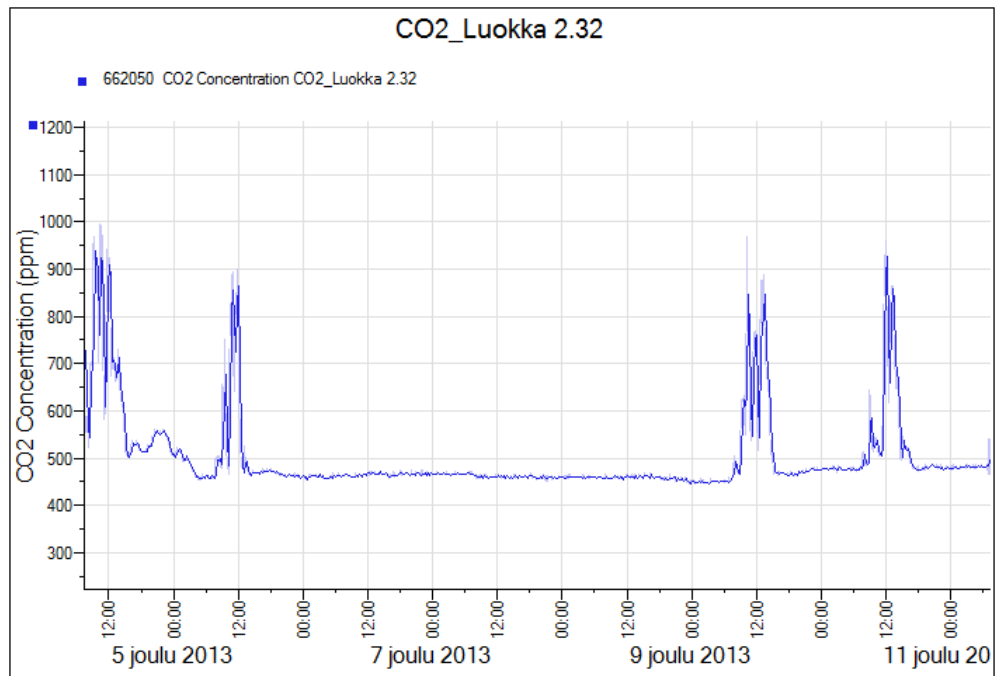
Kuva 64. Kosteuden ja lämpötilan seurantamittaustulokset tilasta 2.32.

Kuva 65. Hiilidioksidipitoisuuden seurantamittaustulokset tilasta 2.29.

Tilassa 2.32 tehtyjen mittausten perusteella tilan sisäilman suhteellinen kosteus on kohtalaisen alhainen (noin RH 15 – 35 %). Hetkittäin sisäilma saattaa siis tuntua tässäkin tilassa kuivalta. Sisäilman lämpötila on keskimäärin noin 19,5... 21,5 °C, joten lämpötila on yleisesti normaali, mutta hetkittäin se laskee alle 20 °C:een. Tilan

hiilidioksidipitoisuus on korkeimmillaankin vain noin 900... 1000 ppm, joten hiilidioksidipitoisuus on normaali eikä se nouse huonolle tasolle.

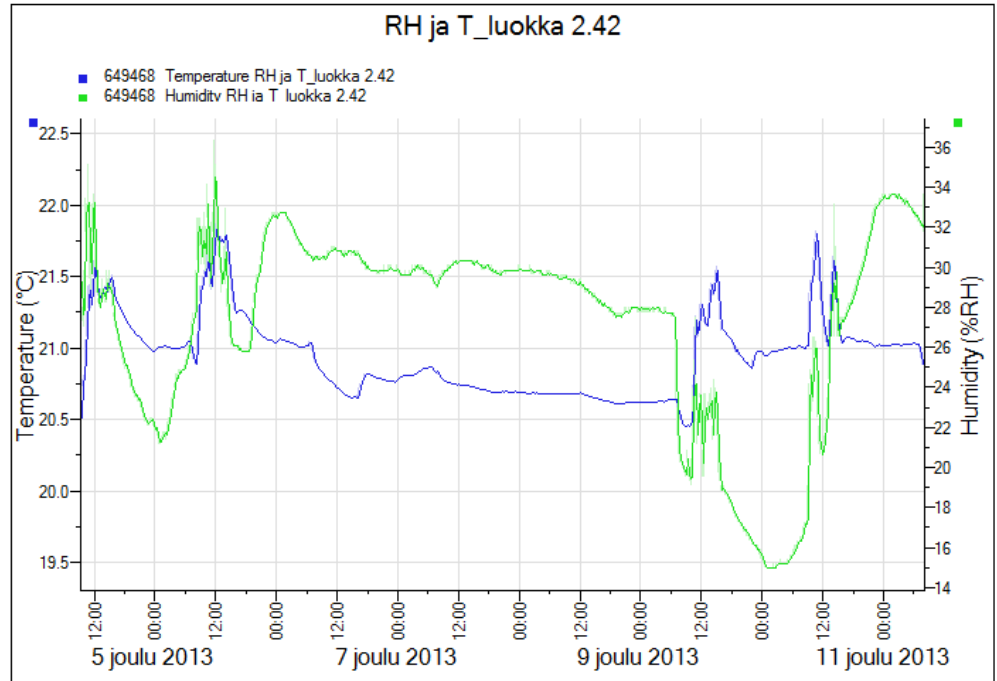
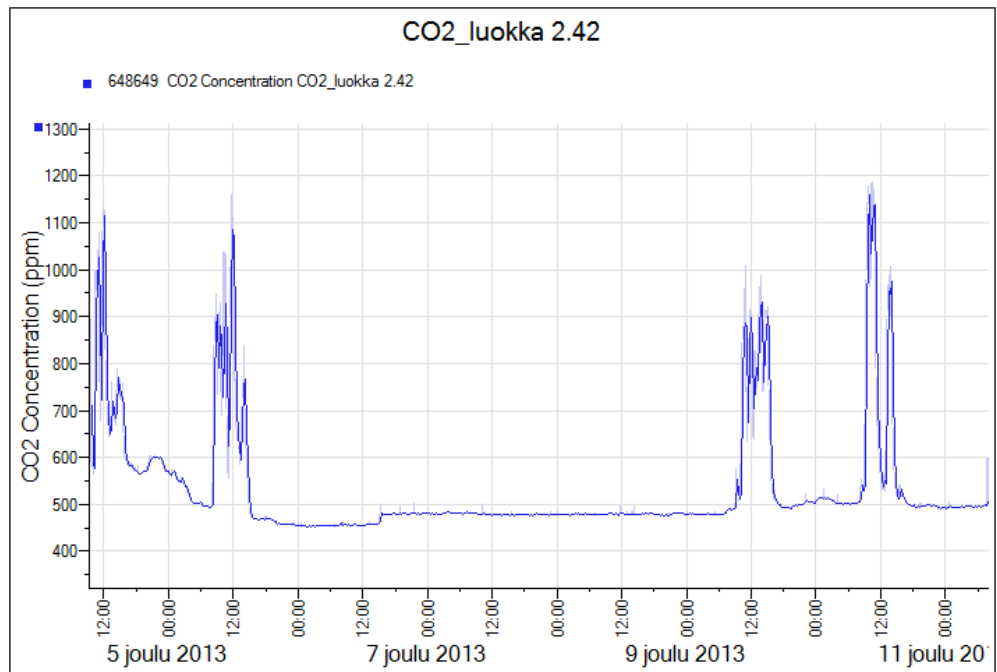
Kuva 66. Kosteuden ja lämpötilan seurantamittaustulokset tilasta 2.42.

Kuva 67. Hiilidioksidipitoisuuden seurantamittaustulokset tilasta 2.29.

Tilassa 2.42 tehtyjen mittausten perusteella tilan sisäilman suhteellinen kosteus on kohtalaisen alhainen (noin RH 15 – 30 %). Hetkittäin sisäilma saattaa siis tuntua kuivalta. Sisäilman lämpötila on keskimäärin noin 20,5... 21,5 °C, joten lämpötila on normaali ja hyvällä tasolla. Tilan hiilidioksidipitoisuus nousee hetkellisesti lähellä 1200 ppm tasoa, joten tulosten perusteella hiilidioksidipitoisuus voi tiloissa nousta

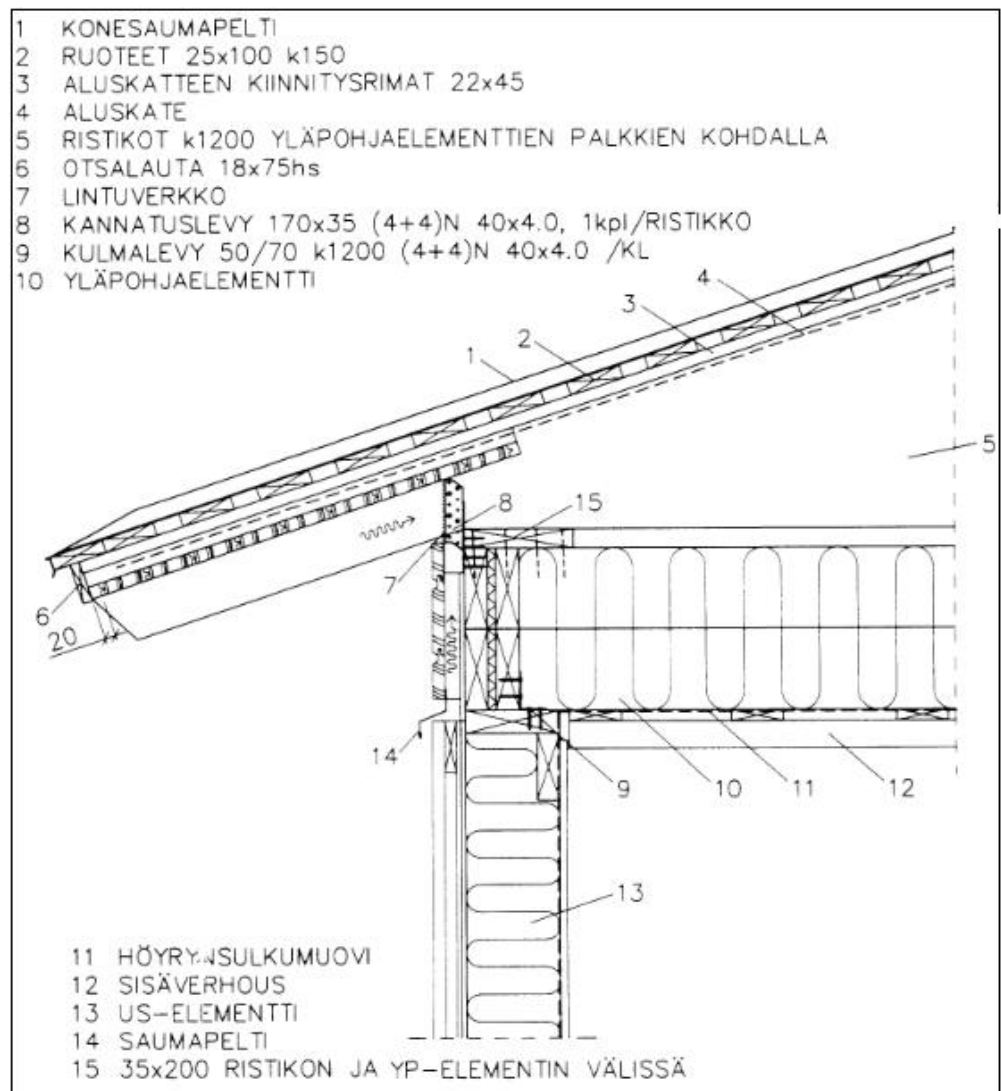
Kuva 69. Paviljonkirakennuksen puurakenteisten ulkoseinän ja yläpohjan liittymä.

Suunnitelmia tarkastelemalla ulkoseinärakenteen ulkoverhouksen takana oleva vaakalaudoitus/rimoitus vaikuttaisi tukkivan tuuletusraon ja estävän rakenteen yhteisen tuuletuksen seinän alaosaan ylös asti.

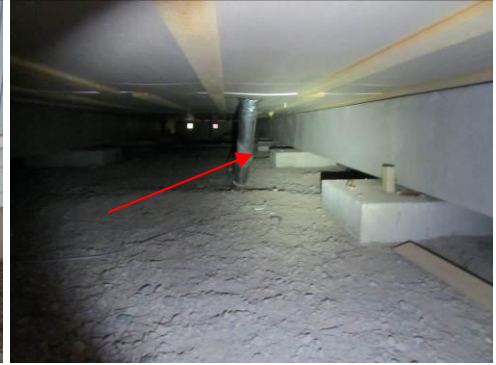
Kuva 78. Aistinvaraisesti tarkasteltuna alapohjan ryömintätilan tuuletus on hyvä ja tila on kuiva.

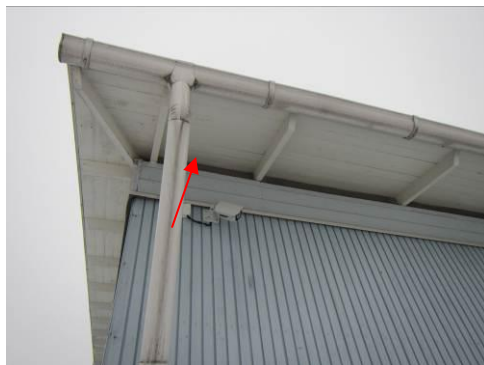
Kuva 72. Yläpohjan tuuletusaukot noin 50 mm on varustettu asianmukaisesti lintuverkoin.

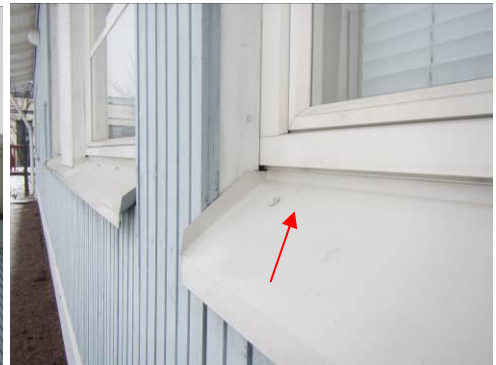
Kuva 73. Ikkunapellitusten kallistukset ovat hyvät.

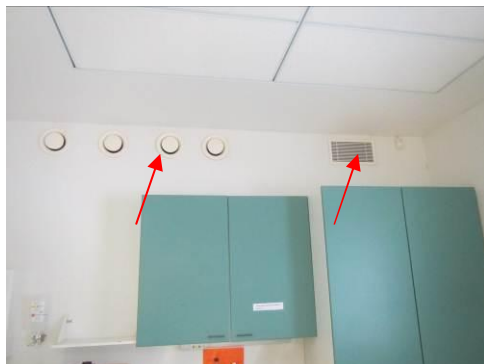
Kuva 76. Joissain tiloissa ilmanvaihdon tulo- ja poistoilmalimet ovat lähekkäin.

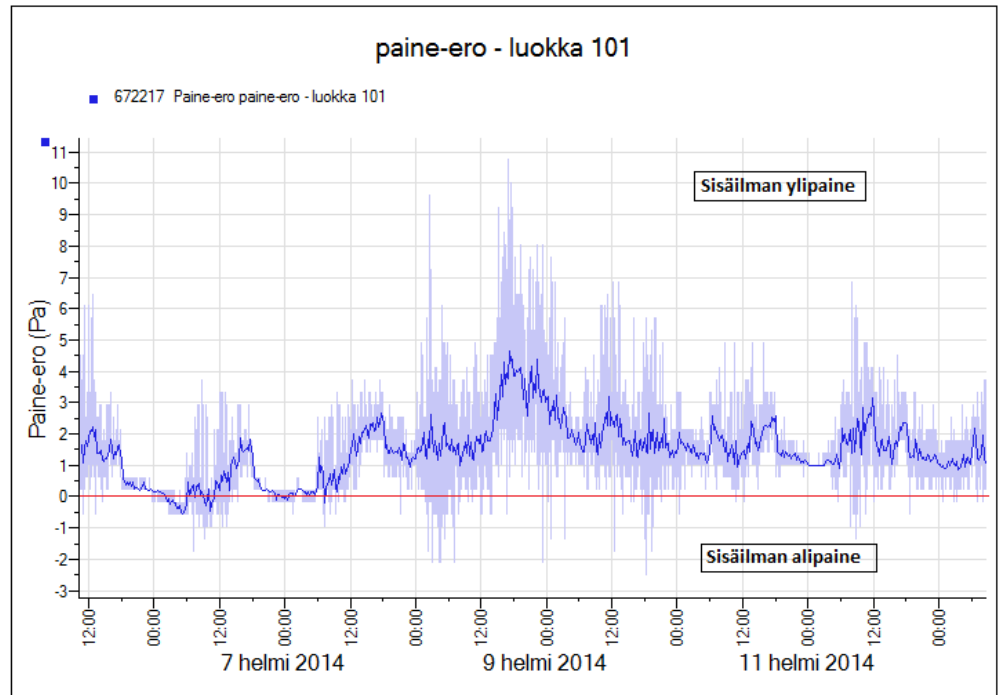
Kuva 79. Jatkuvat toimisen paine-eromittauksen tulokset tilasta 101. Tilan paine-ero ulkoilmaan nähden. Mittaus rakennuksen pohjoispuolella, ikkuna pohjoiseen.

Paine-eromittausten tulokset osoittavat tilan 101 olevan yleensä ylipaineinen ulkoilmaan nähden.

Mittauksen perusteella rakenteiden sisällä mahdollisesti olevat epäpuhtaudet eivät pääse kulkeutumaan sisäilmaan. Liian ylipaineinen sisäilma voi toisaalta aiheuttaa kosteusvaurioita rakenteisiin, jos sisäilman kosteus kulkeutuu rakenteisiin.

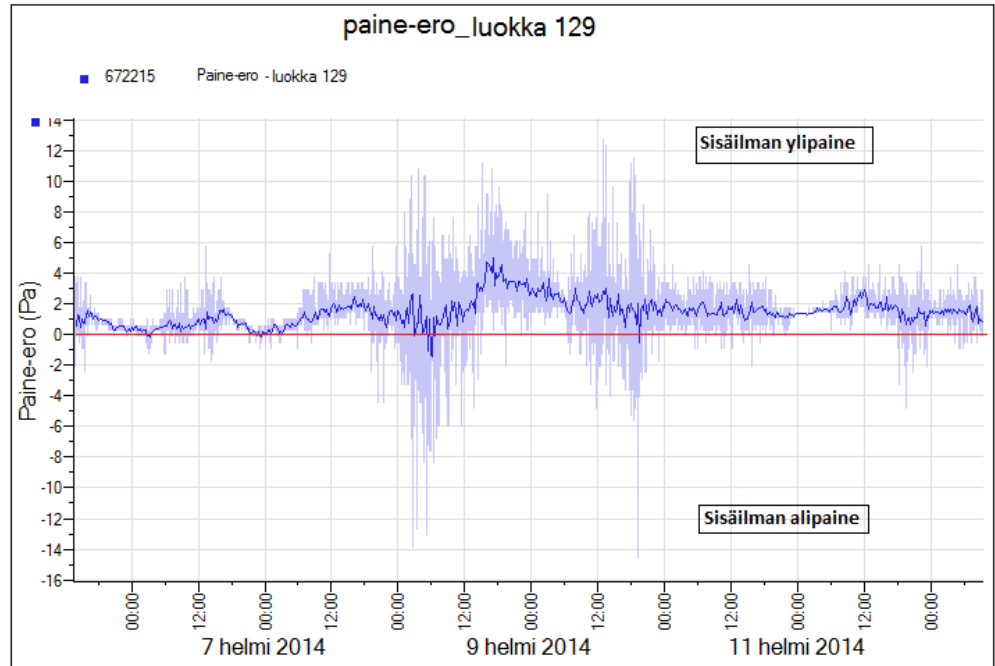
Kuva 82. Jatkuvat toimien paine-eromittauksen tulokset tilasta 129. Tilan paine-ero ulkoilmaan nähden. Mittaus rakennuksen itäpuolella, ikkuna itään.

Paine-eromittausten tulokset osoittavat tilan 129 olevan ylipaineinen ulkoilmaan nähden. Ovi kyseisessä tilassa on tiivis muihin tämän rakennuksen tutkittuihin tiloihin verrattuna. Ylipaine on suhteellisen pientä, mutta tila pitäisi kuitenkin olla säädetty lievästi alipaineiseksi.

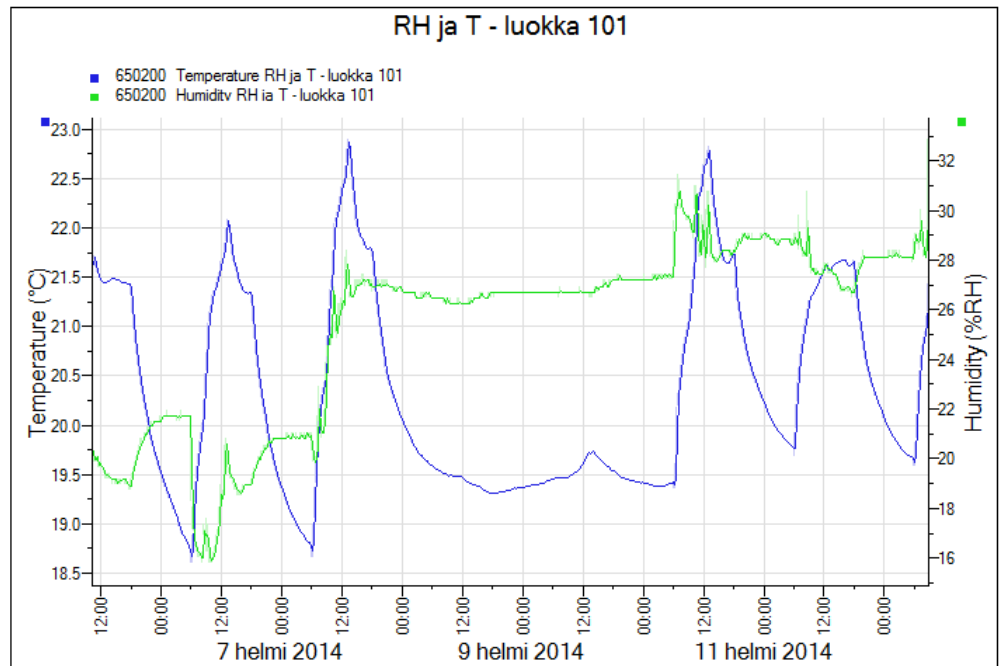
Kuva 83. Kosteuden ja lämpötilan seurantamittaustulokset tilasta 101.

Tilassa 101 tehtyjen mittausten perusteella tilan sisäilman suhteellinen kosteus on kohtalaisen alhainen (noin RH 20 – 35 %). Hetkittäin sisäilma saattaa siis tuntua kuivalta. Sisäilman lämpötila vaihtelee suuresti ilmanvaihdon käyntiaikojen mukaan, sillä lämpötila vaihtelee noin 19... 22,5 °C välillä. Ajoittain lämpötila on liian alhainen ja toisaalta päivisin lämpötila saattaa olla liian korkea.

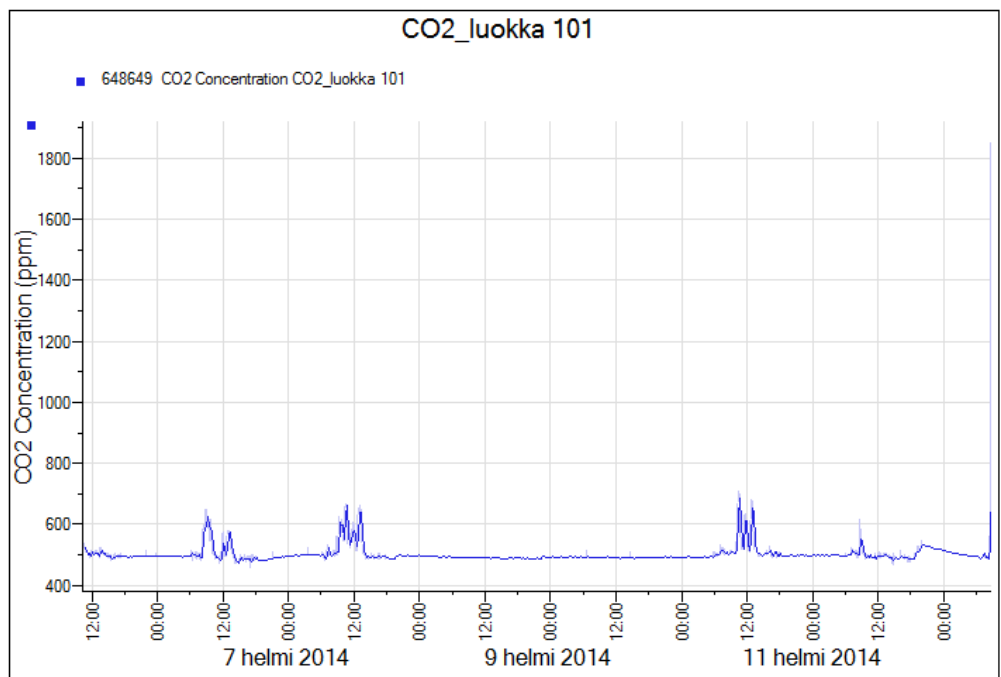
Kuva 84. Hiilidioksidipitoisuuden seurantamittaustulokset tilasta 101.

Tilan hiilidioksidipitoisuus on alhainen eikä se nouse käytönkään aikana kuin noin tasolle 600 ppm. Tilan hiilidioksidipitoisuus ei siis vaikuta huonontavasti sisäilman laatuun.

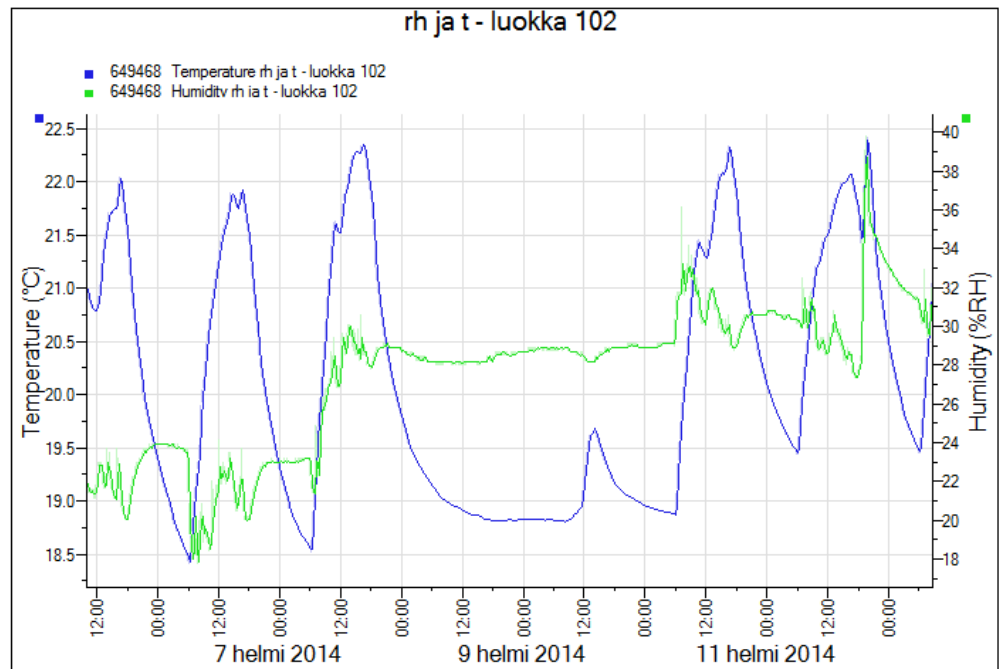
Kuva 85. Kosteuden ja lämpötilan seurantamittaustulokset tilasta 102.

Tilassa 102 tehtyjen mittausten perusteella tilan sisäilman suhteellinen kosteus on kohtalaisen alhainen (noin RH 20 – 35 %). Hetkittäin sisäilma saattaa siis tuntua kuivalta. Tässäkin tilassa sisäilman lämpötila vaihtelee suuresti ilmanvaihdon käyntiaikojen mukaan, sillä lämpötila vaihtelee noin 18,5... 22,0 °C välillä. Ajoittain lämpötila on liian alhainen.

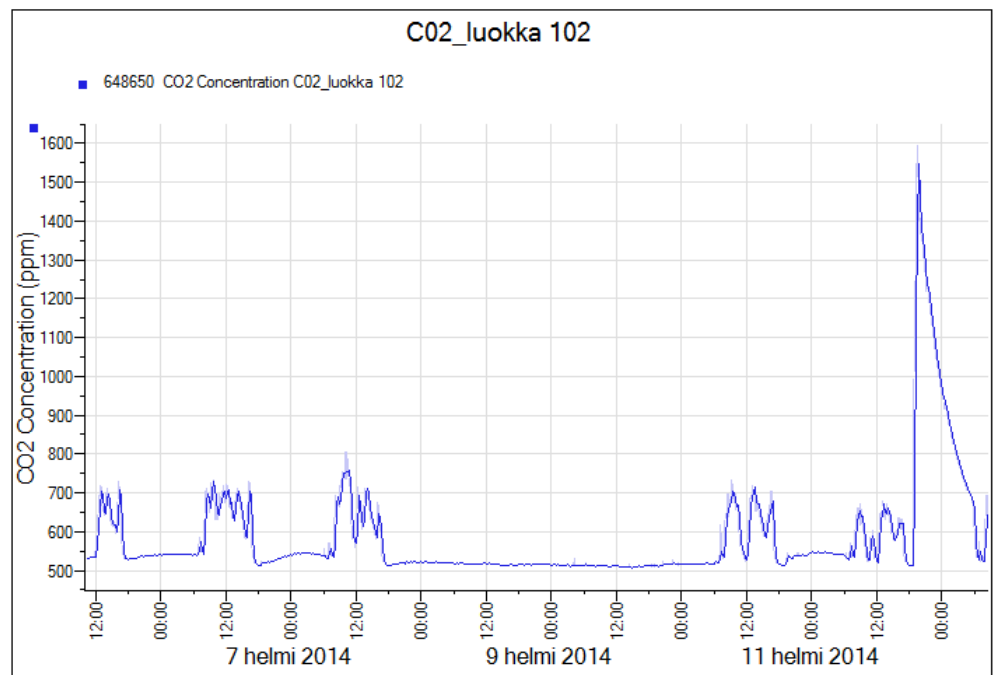
Kuva 86. Hiilidioksidipitoisuuden seurantamittaustulokset tilasta 102.

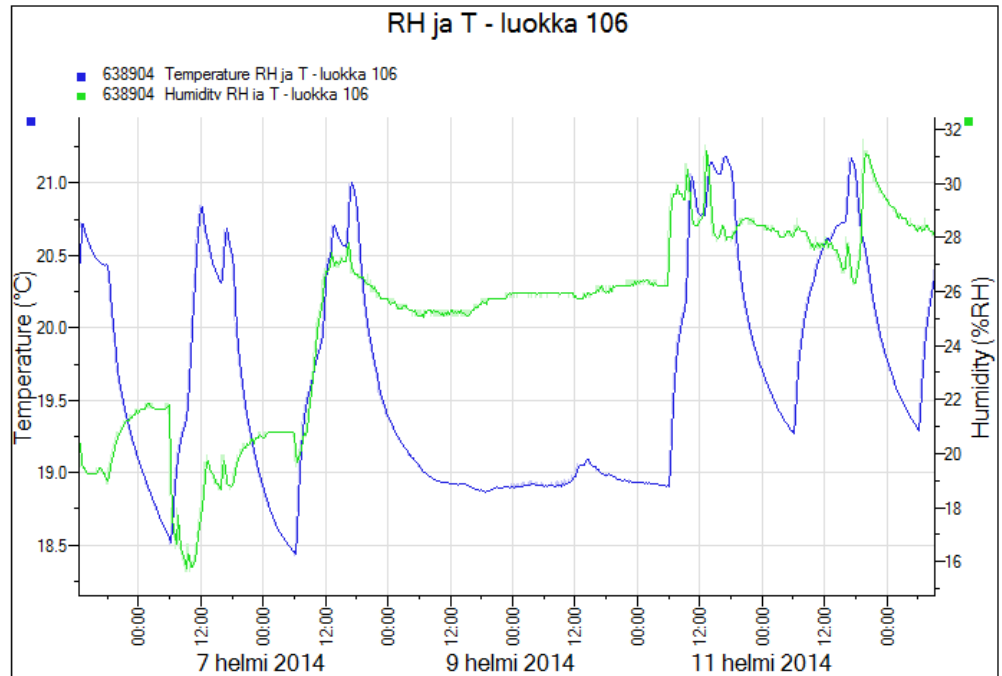
Kuva 87. Kosteuden ja lämpötilan seurantamittaustulokset tilasta 106.

Tilassa 106 tehtyjen mittausten perusteella myös tämän tilan sisäilman suhteellinen kosteus on kohtalaisen alhainen (noin RH 15 – 35 %), joten sisäilma saattaa hetkittäin tuntua kuivalta. Tässäkin tilassa sisäilman lämpötila vaihtelee suuresti ilmanvaihdon käyntiaikojen mukaan, sillä lämpötila vaihtelee noin 18,5... 21,0 °C välillä. Ajoittain lämpötila on liian alhainen.

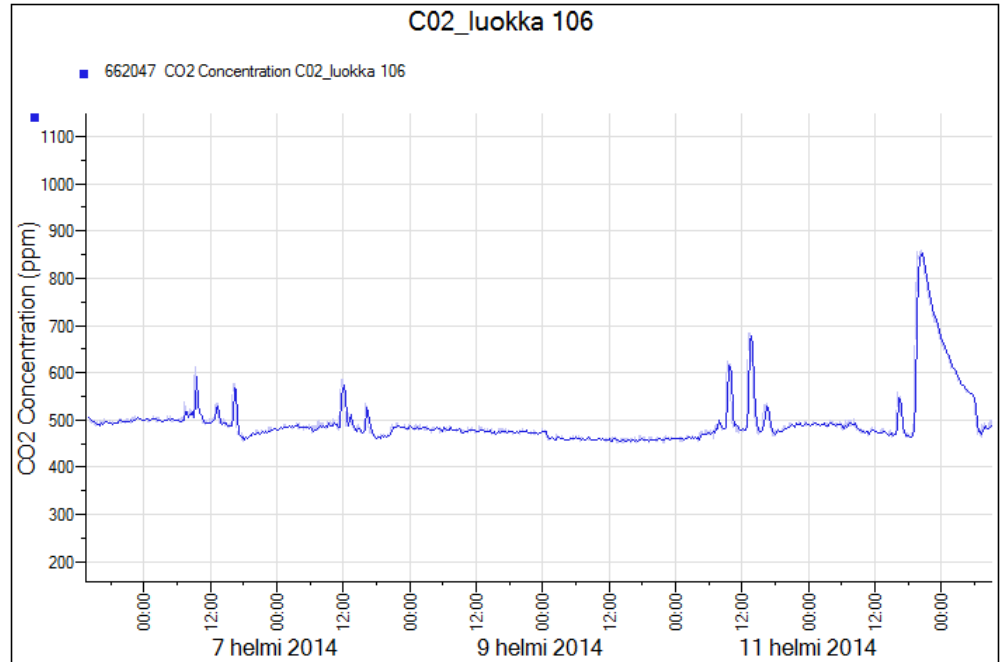
Kuva 88. Hiilidioksidipitoisuuden seurantamittaustulokset tilasta 106.

Tilan hiilidioksidipitoisuus on alhainen eikä se nouse normaalisti käytönkään aikana kuin noin tasolle 600 - 700 ppm. Hiilidioksidipitoisuuden ei pitäisi siis vaikuttaa huomontavasti sisäilman laatuun.

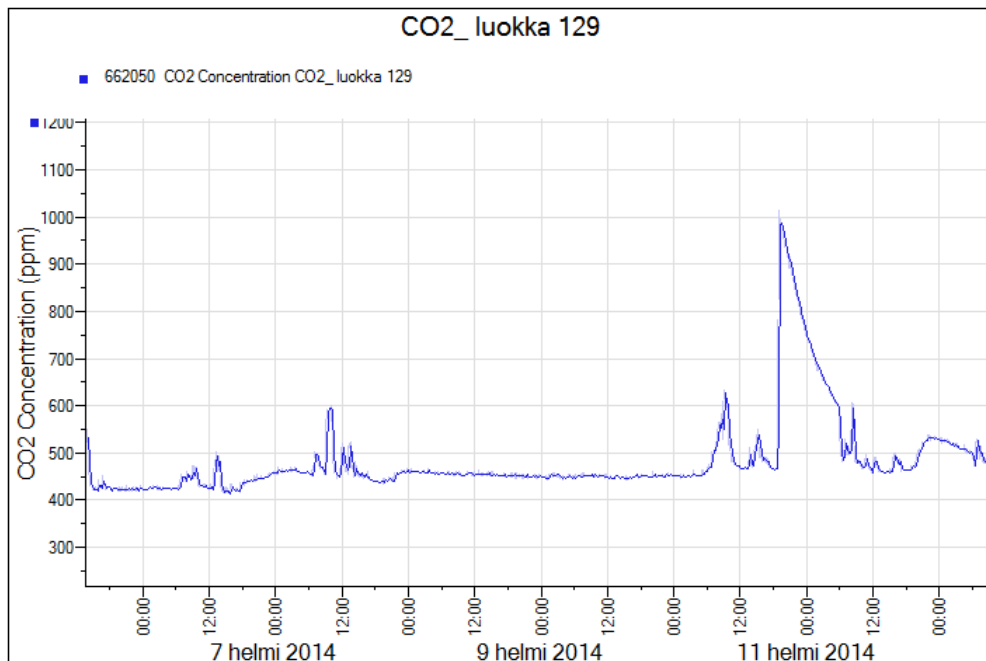
Kuva 89. Hiilidioksidipitoisuuden seurantamittaustulokset tilasta 129.

Normaalisti tilaa käytettäessä hiilidioksidipitoisuus nousee noin tasolle 500 - 600 ppm, joka on normaalia. Mittausjakson loppupuolella oleva piikki kuvaajassa osoittaa hetkellisesti hiilidioksidipitoisuuden voivan nousta tasolle 1000 ppm. Tämän vain hetkellisen korkean hiilidioksidipitoisuuden aiheuttajasta ei ole tietoa / tilan käyttäjämäärästä kyseisenä aikana ei ole tietoa.
