TUTKIMUSRAPORTTI

KANNISTON KOULU
KOSTEUS- JA SISÄILMATEKNINEN KUNTOTUTKIMUS
JATKOSELVITYKSET
6.11.2014

Projekti: KOS 2920/7

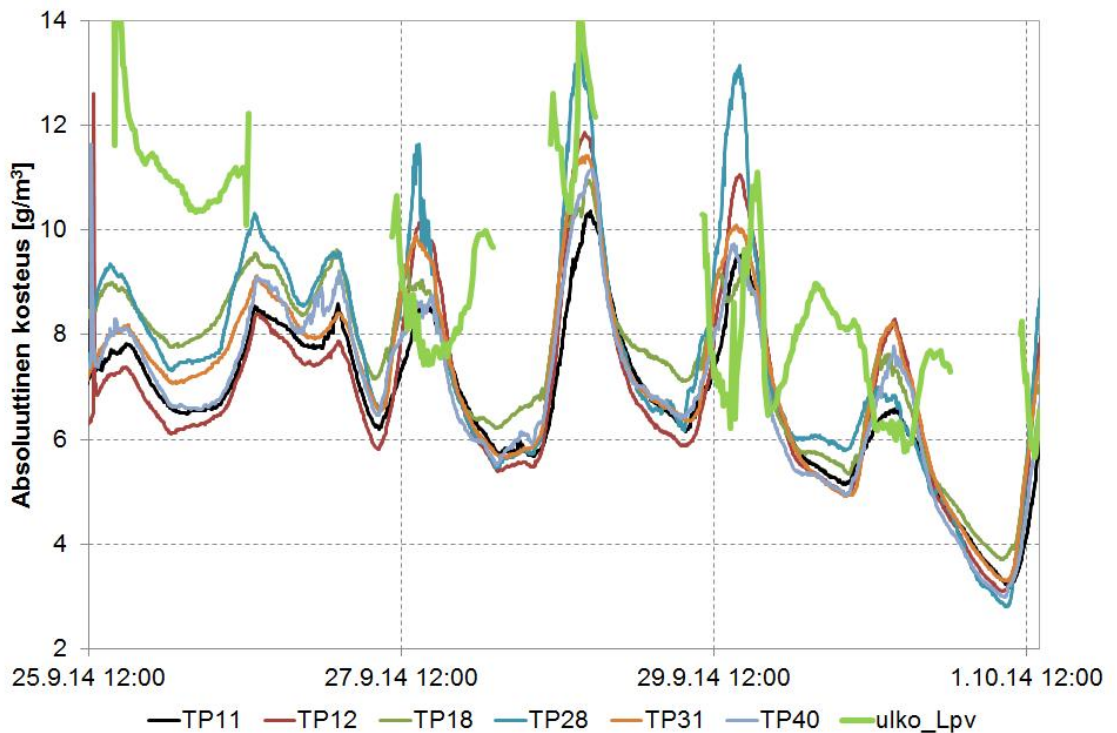
Ullakon ilman lämpötila- ja suhteellisen kosteuden viikon pituisissa mittauksissa todettiin yhdessä kohdassa (TP28) kuudesta mittauspisteestä kosteuksia 80–90 % RH. Korkeampi RH johtui todennäköisesti ullakon lämpeämisestä, rakenteista vapautuvasta kosteudesta ja muita mittauspisteitä alemmasta tuulettuvuudesta. Muissa mittauspisteissä ilman kosteus oli tasolla 50–80 % RH. Ilman absoluuttinen kosteus seurasi ulkoilman kosteuden tasoa. Ullakon tuulettuvuutta ja kosteusteknistä toimintaa voidaan tulosten perusteella pitää hyvänä.

Kuvaaja 3. Absoluuttinen kosteus ullakkotilan ilmassa kuudessa mittauspisteessä. Vihreällä paksulla viivalla on esitetty Leppävaarassa tehtyjen mittausten perusteella laskettu ulkoilman absoluuttinen kosteus.

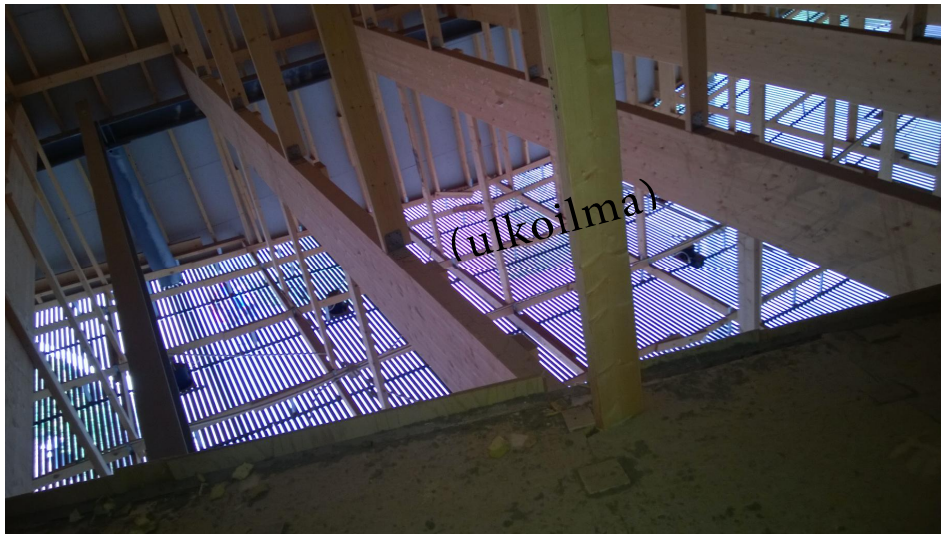
Paine-eroa mitattiin ullakkotilassa pääovien katoksen säleikön yli (kuva 12). Tarkoitus oli selvittää millaisia paine-eroja syntyy tilan 2.112 yläpuolisen ilmatilan ja ulkoilman välillä johtuen tuulenpaineesta. Rakennuksen suuntauksen perusteella tuuli saattaa muodostaa ylipainetta yläpohjan yläpuolelle, mikä voisi aiheuttaa ilmavirtauksia ullakkotilasta alapuolisiin luokkatiloihin.

Kuva 12. Näkymä tilojen 2.111 ja 2.112 yläpuolisessa yläpohjarakenteessa.

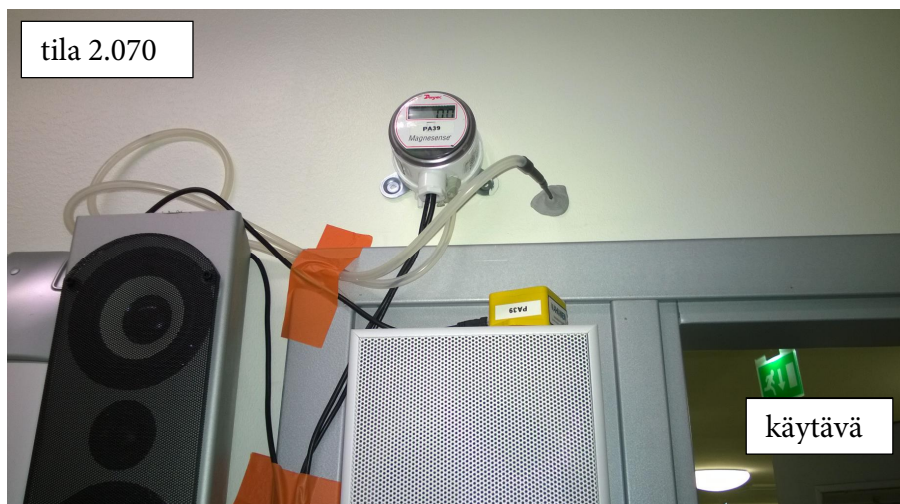
Kuva 13. Esimerkki paine-eromittauksesta tilan 2.112 ja viereisen käytävän välillä.

Em. paine-eromittausten tulokset on esitetty kuvaajassa 4. Tila 2.088 oli keskimäärin 2-3 Pascalia ylipaineinen ulkoilmaan nähden ja tila 2.112 alipaineinen ulkoilmaan nähden. Tilan 2.112 alipaine oli keskimäärin 2 Pascalia ja aikavälillä 30.9–1.10.2014 noin 5-8 Pascalia. Käytävän ja huonetilojen välillä tehdyssä mittauksessa käytävät olivat 6 Pascalia (2.039) ja 3 Pascalia (2.070) alipaineiset luokkatiloihin nähden. Tarkas-

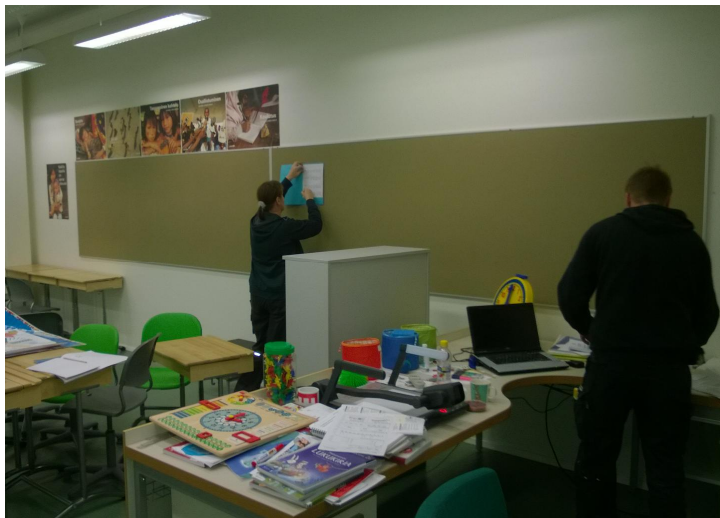
Aiemman tutkimuksen (Vahanen Oy 17.9.2014) perusteella tiloista 2.039, 2.070, 2.088 ja 2.112 poistettiin kokeilumielessä seinäpinoilta kaikki tiloissa olevat korkki-linoleum-ilmoitustaulut, joiden on todettu tuoksuvan melko voimakkaasti. Taulujen poiston yhteydessä ei havaittu merkittävästi pölyä taulujen takapinnassa tai taulun takaisesta seinäpinnasta. Kuvan 41 mukaisia isoja ilmoitustauluja poistettiin kaikista em. tiloista. Tämän lisäksi videotykin takaa poistettiin kapeat ilmoitustaulut tiloista 2.039, 2.088 ja 2.112. Taulujen poistamisen vaikutusta tiloissa koettuun sisäilmaan viittaaviin oireiluihin on tarkoitus arvioida taulujen poiston ja nyt tehdyn tutkimuksen jälkeen.

Kuva 41. Ilmoitustaulun poistaminen käynnissä alakoulun tilassa 2.070.

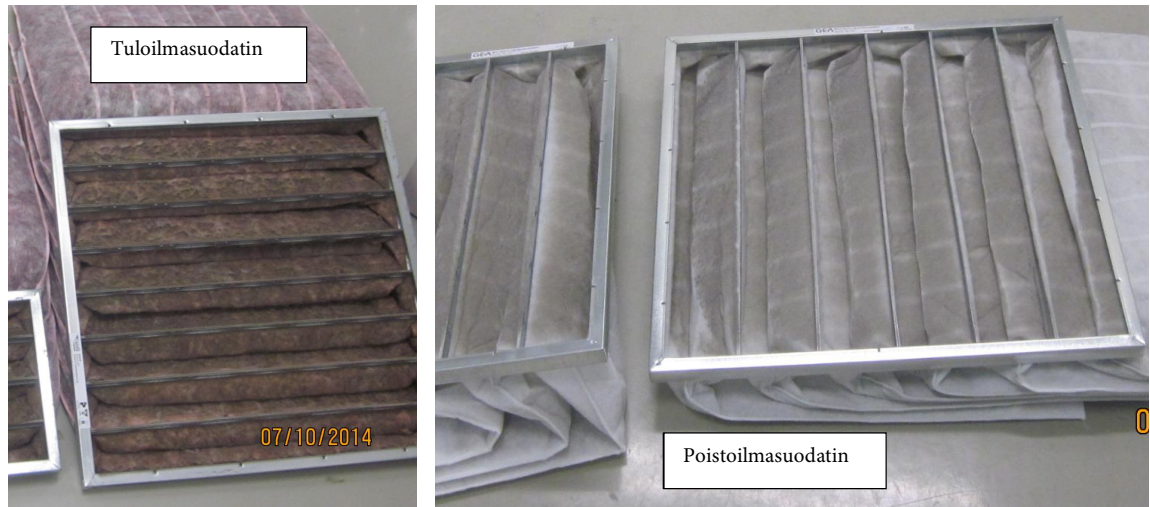
Ilmanvaihtokonehuoneessa vaihdettiin kaikki tulo- ja poistoilmasuodattimet tilaajan 19.9.2014 esittämän toiveen mukaisesti. Suodattimet kuvattiin vaihdon yhteydessä Vantti Oy:n toimesta. Osa suodattimista oli vielä melko puhtaita. Kuvissa 47–48 on esitetty ilmanvaihtokoneen 6 vaihdetut suodattimet. Suodattimien kuvauksessa ei havaittu mitään, mikä viittaisi sisäilmaongelman aiheuttajaksi.

Kuvat 47–48. Tulo- ja poistosuodattimien vaihdon yhteydessä suodattimet valokuvattiin.
