Asiakirjatyyppi  
Tutkimusraportti

# KORSON ASUKASPUISTO SISÄILMASTOTUTKIMUS

Päivämäärä 15.06.2012

Viite 82142535

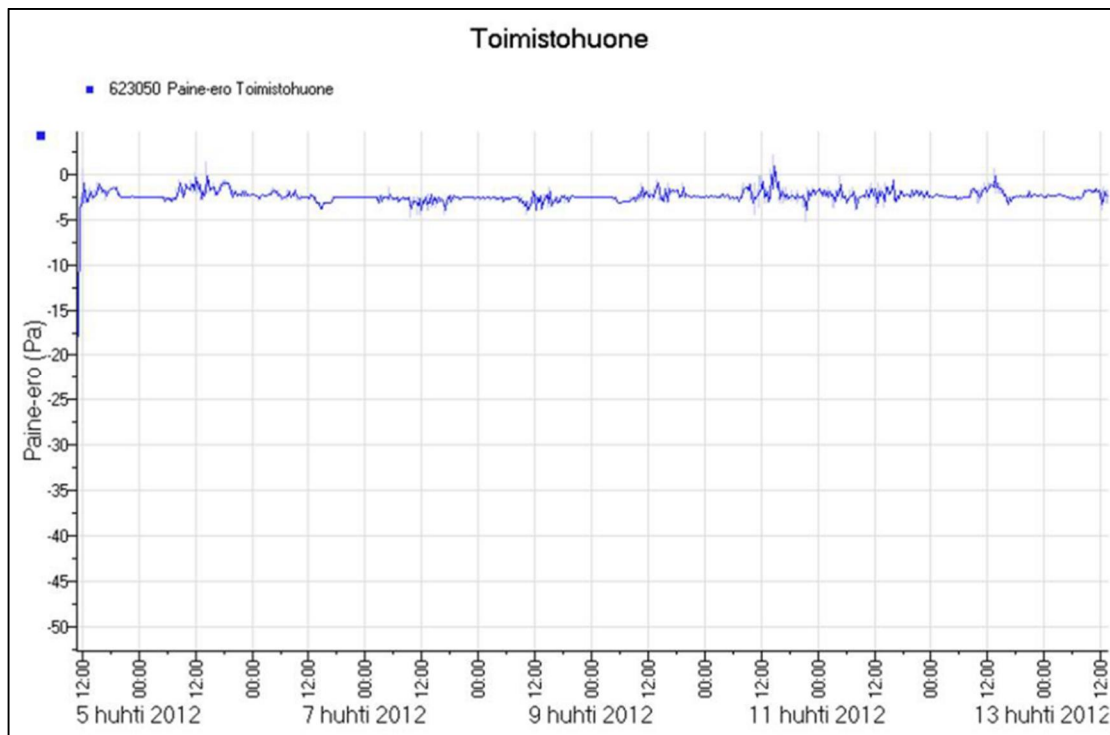
Taulukko 5. Paine-eron seurantamittaus ulkovaipan yli toimistohuoneessa.

Ulkovaipan yli tehdystä paine-eron seurantamittauksen tuloksesta (taulukko 5.) voidaan todeta toimistohuoneen olleen keskimäärin n. 3 Pa alipaineinen ulkovaipan yli. Paine-erossa ei tapahdu merkittäviä muutoksia öisin, viikonloppuisin, tai normaalin työajan ulkopuolella.
