TARKASTUSRAPORTTI Pintavesien kallistukset

KOSKIMYLLYN PÄIVÄKOTI

Koskenniska 2, 01360 Vantaa

15.6.2011

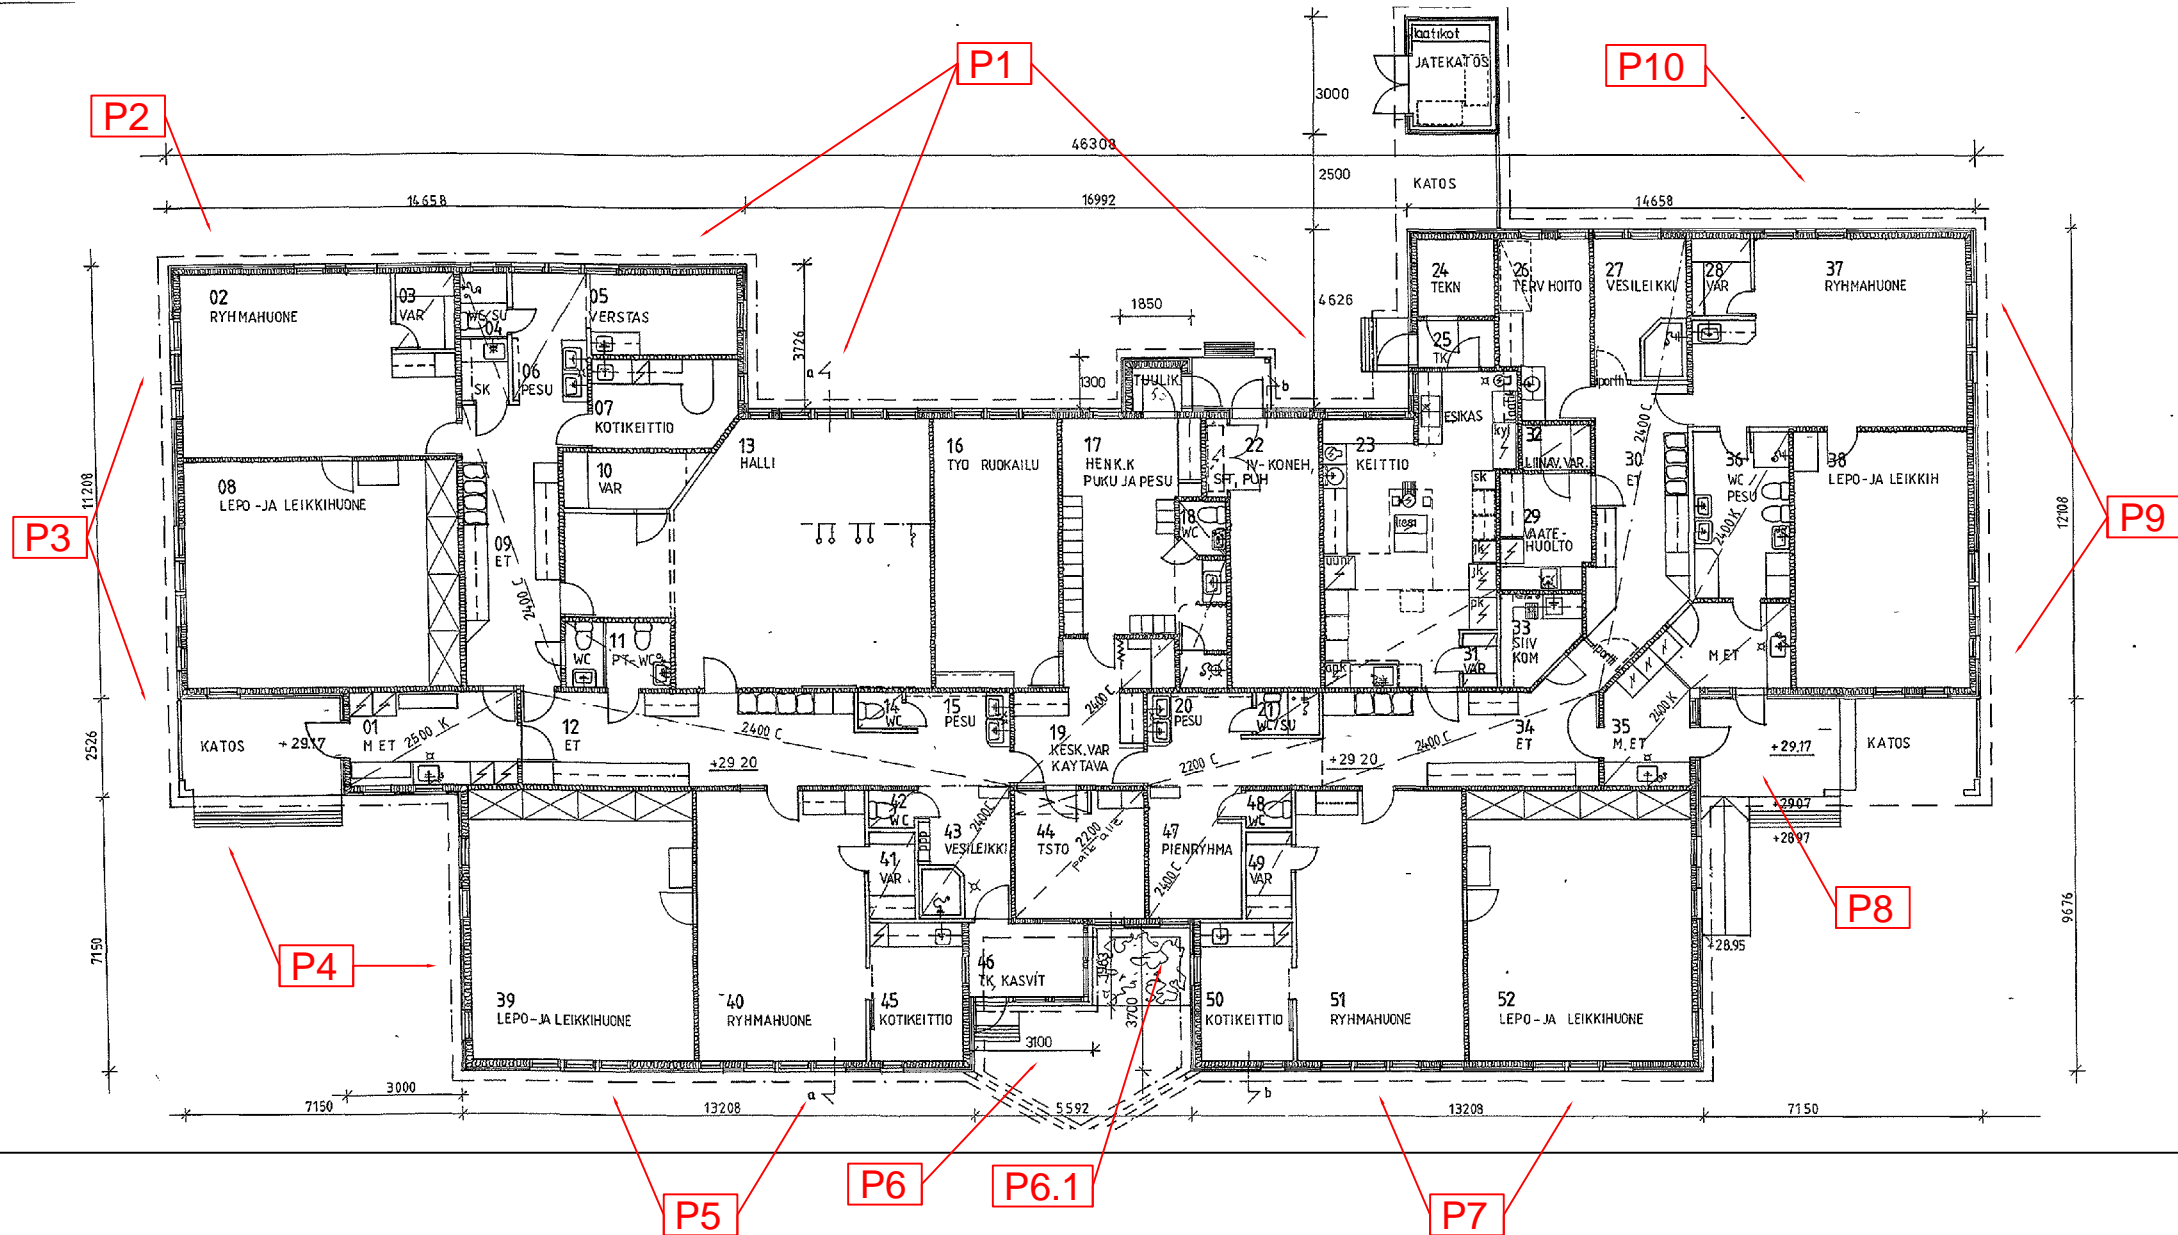
Kuva 7. Kohdassa P10 sepelikaista on muuta maanpintaa alempana. Viettokaltevuus on pääosin riittävä, joskin yksittäisiä painumia on. Rakennuksen vieressä on kumpu, joka viettää niskaojaan ja kuvassa näkyvään sadevesiviemäriin.
