KOSKIMYLLYN PÄIVÄKOTI

HAITTA-AINE-, JA KOSTEUSKARTOITUS

4.2.2011

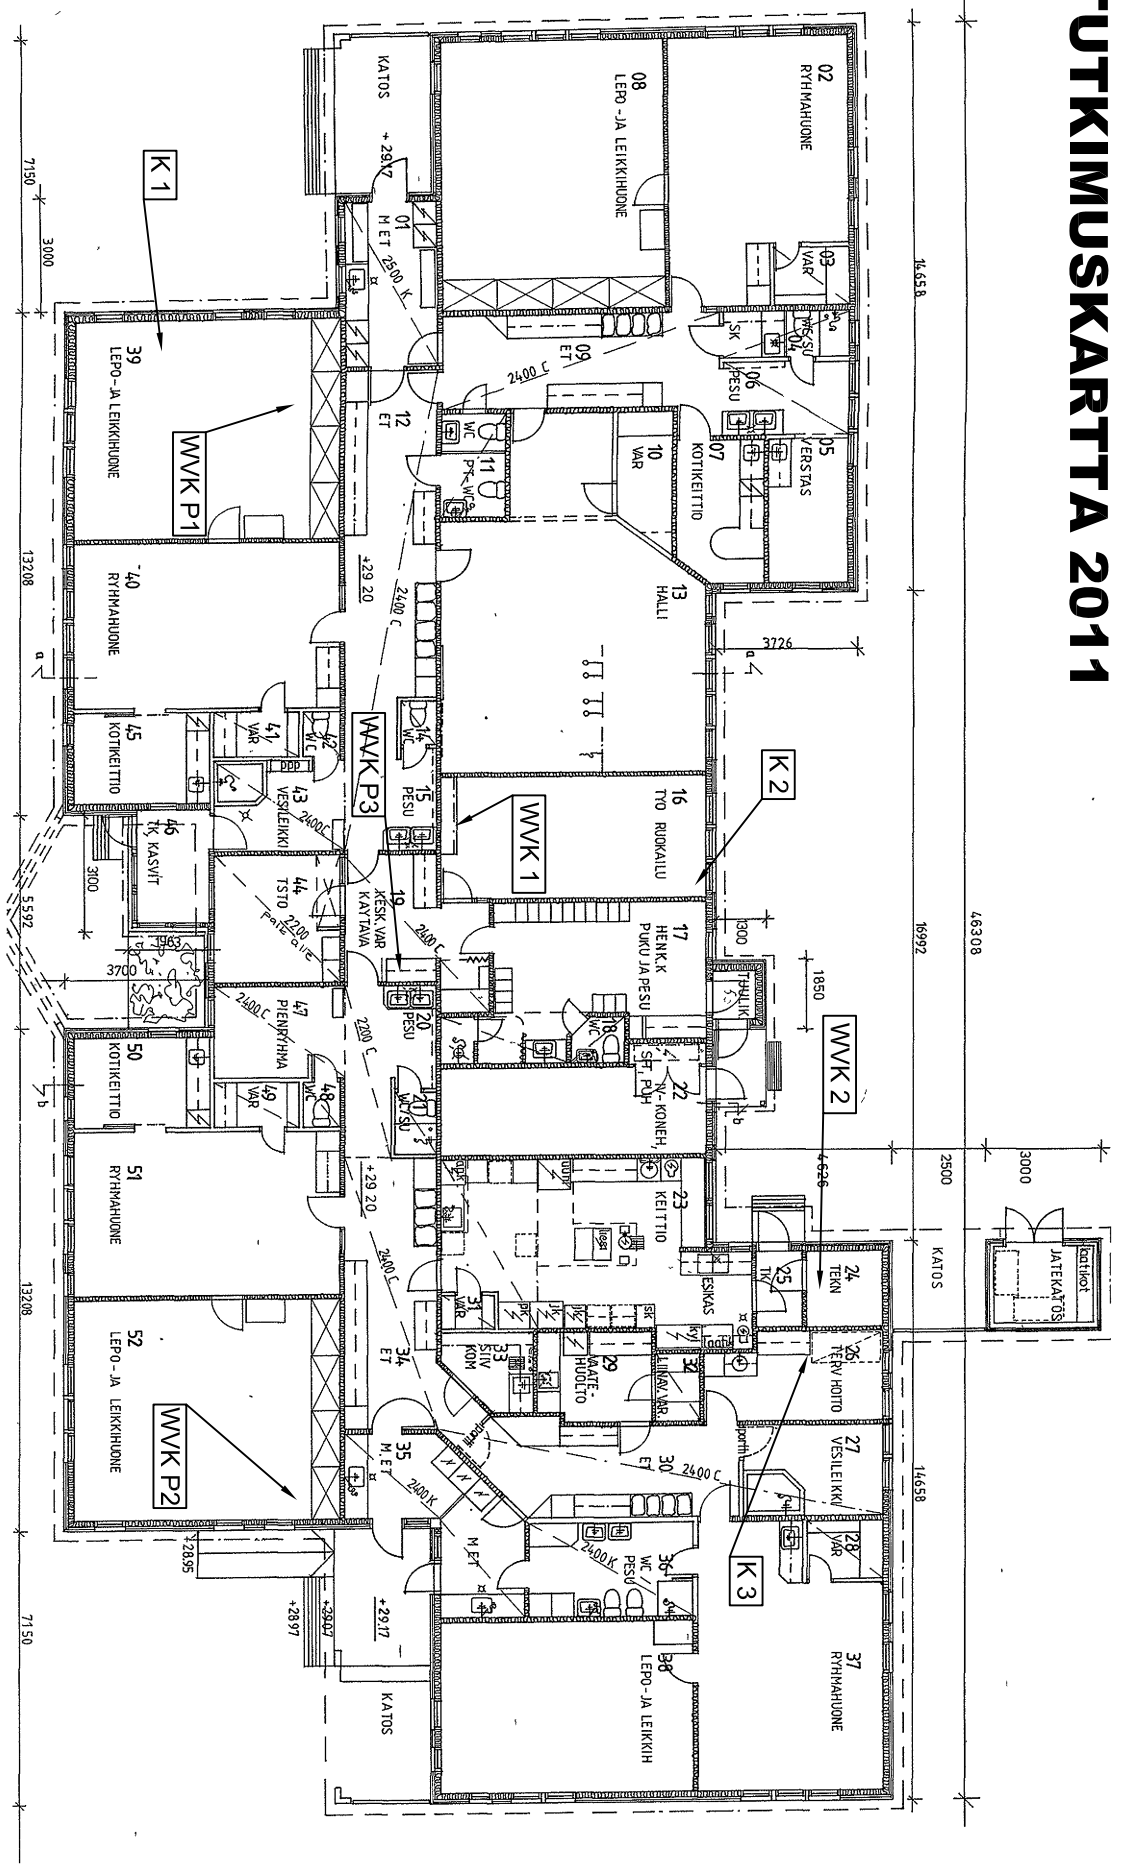
TUTKIMUSKARTTA 2011

Päiväkotirakennuksen osalta käytiin lattia sekä ulkoseinän pintoja läpi pintakosteusmittarilla. Tarkempia kosteusmittauksia suoritettiin 3 kpl, jotka toteutettiin viiltomittauksina lattiamaton ja betonilaatan rajapinnasta. Liitteen 4 tutkimuskarttaan on merkitty viiltomittauspisteiden sijainnit.
