**RAKENNUSTEKNINEN KOSTEUSVAURIOKUNTOARVIO, 16.10.2012**

<b>Kohde:</b>	Kulomäen koulu Maauninpolku 3, 01450 Vantaa
<b>Tekijät:</b>	Asiantuntija Päivi Isokääntä / Työterveyslaitos Asiantuntija Mauri Sakko / Työterveyslaitos
<b>Tarkastuksen syy:</b>	Tarkastus liittyy Terveyden ja hyvinvoinnin laitoksen SISU –tutkimukseen.
<b>Läsnä:</b>	Koulunjohtaja Sari Hyyppä
<b>Käytettävissä olleet asiakirjat:</b>	Pohjapiirros
<b>Käytetyt apuvälineet:</b>	Pintakosteusilmaisin Gann, pintakosteusilmaisin Tramex, sisäilman mittauslaite Q-Trak

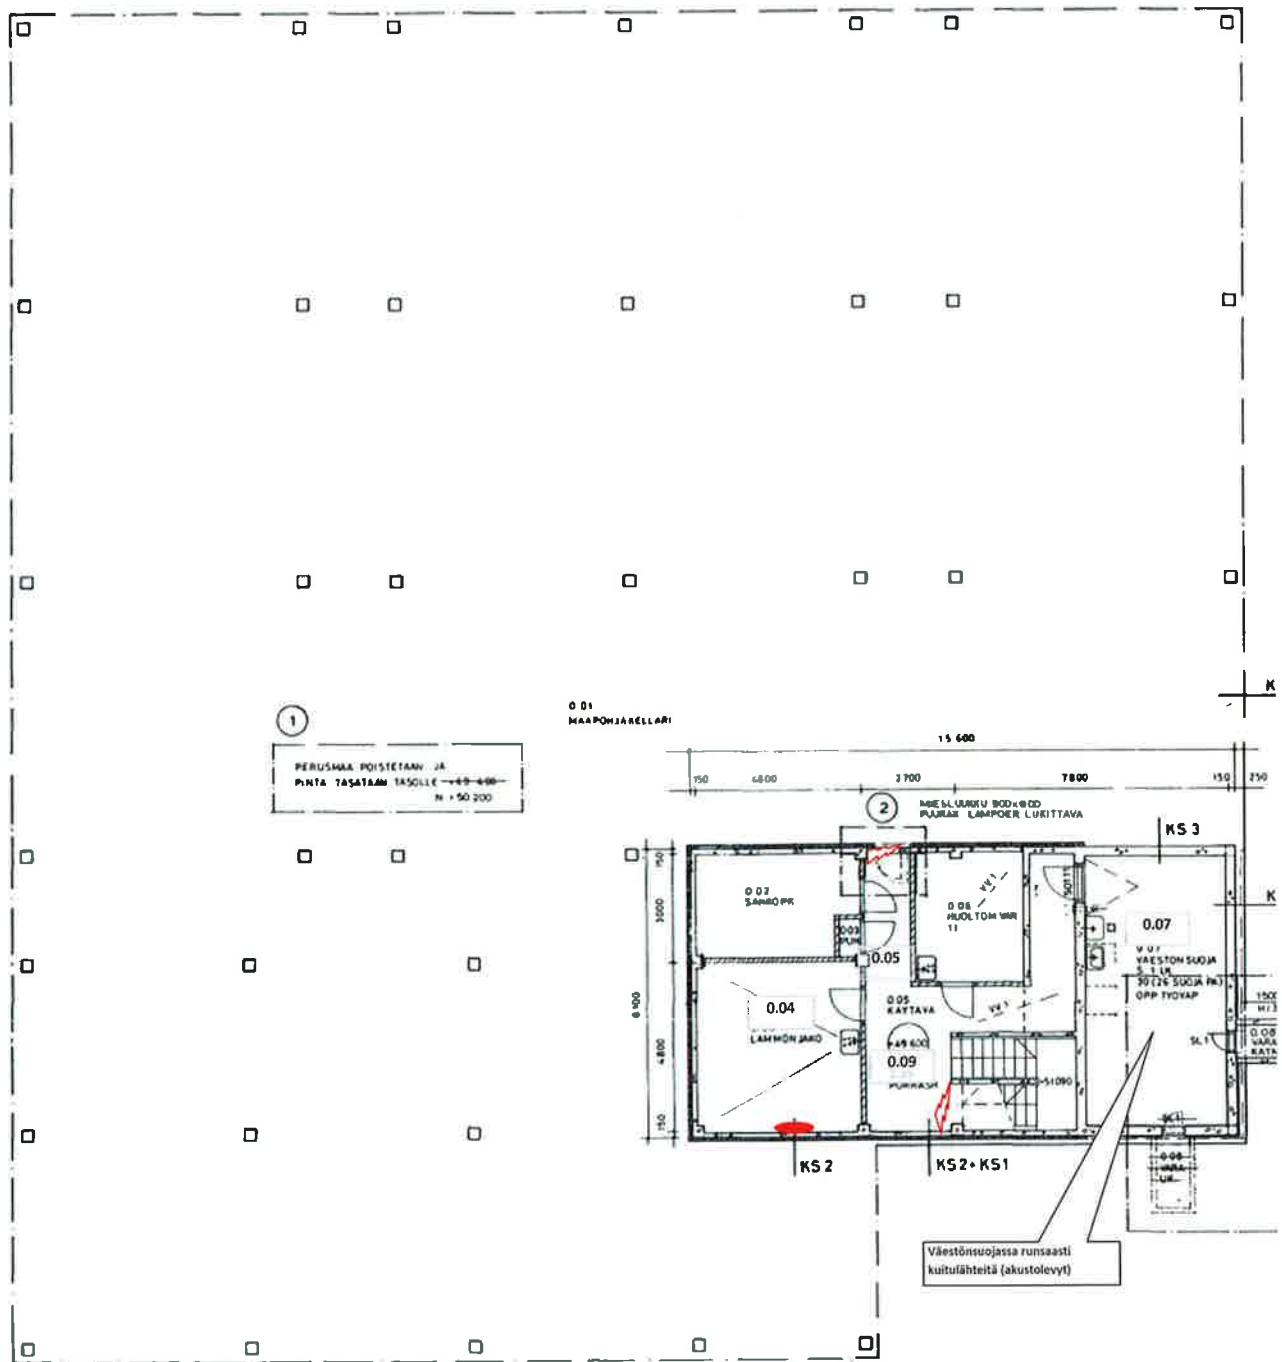
Kellari  
Sijainnit ovat suuntaa antavia

Kellarissa on aiemmin musiikkiluokkana käytetty S1-luokan väestönsuoja, joka on nykyisin varastotilana. Väestönsuojan seinä- ja kattopinnoilla on useita huonossa kunnossa olevia ja reunoiltaan paljaita mineraalivillapohjaisia akustolevyjä, joista voi irrota ärsytysoireita aiheuttavia teollisia mineraalikuituja sisäilmaan. Kuitulähteiden poistaminen sekä tilan ilmanvaihdon riittävyden selvittäminen on suositeltavaa, mikäli tilaa aiotaan käyttää muussa kuin varastokäytössä.

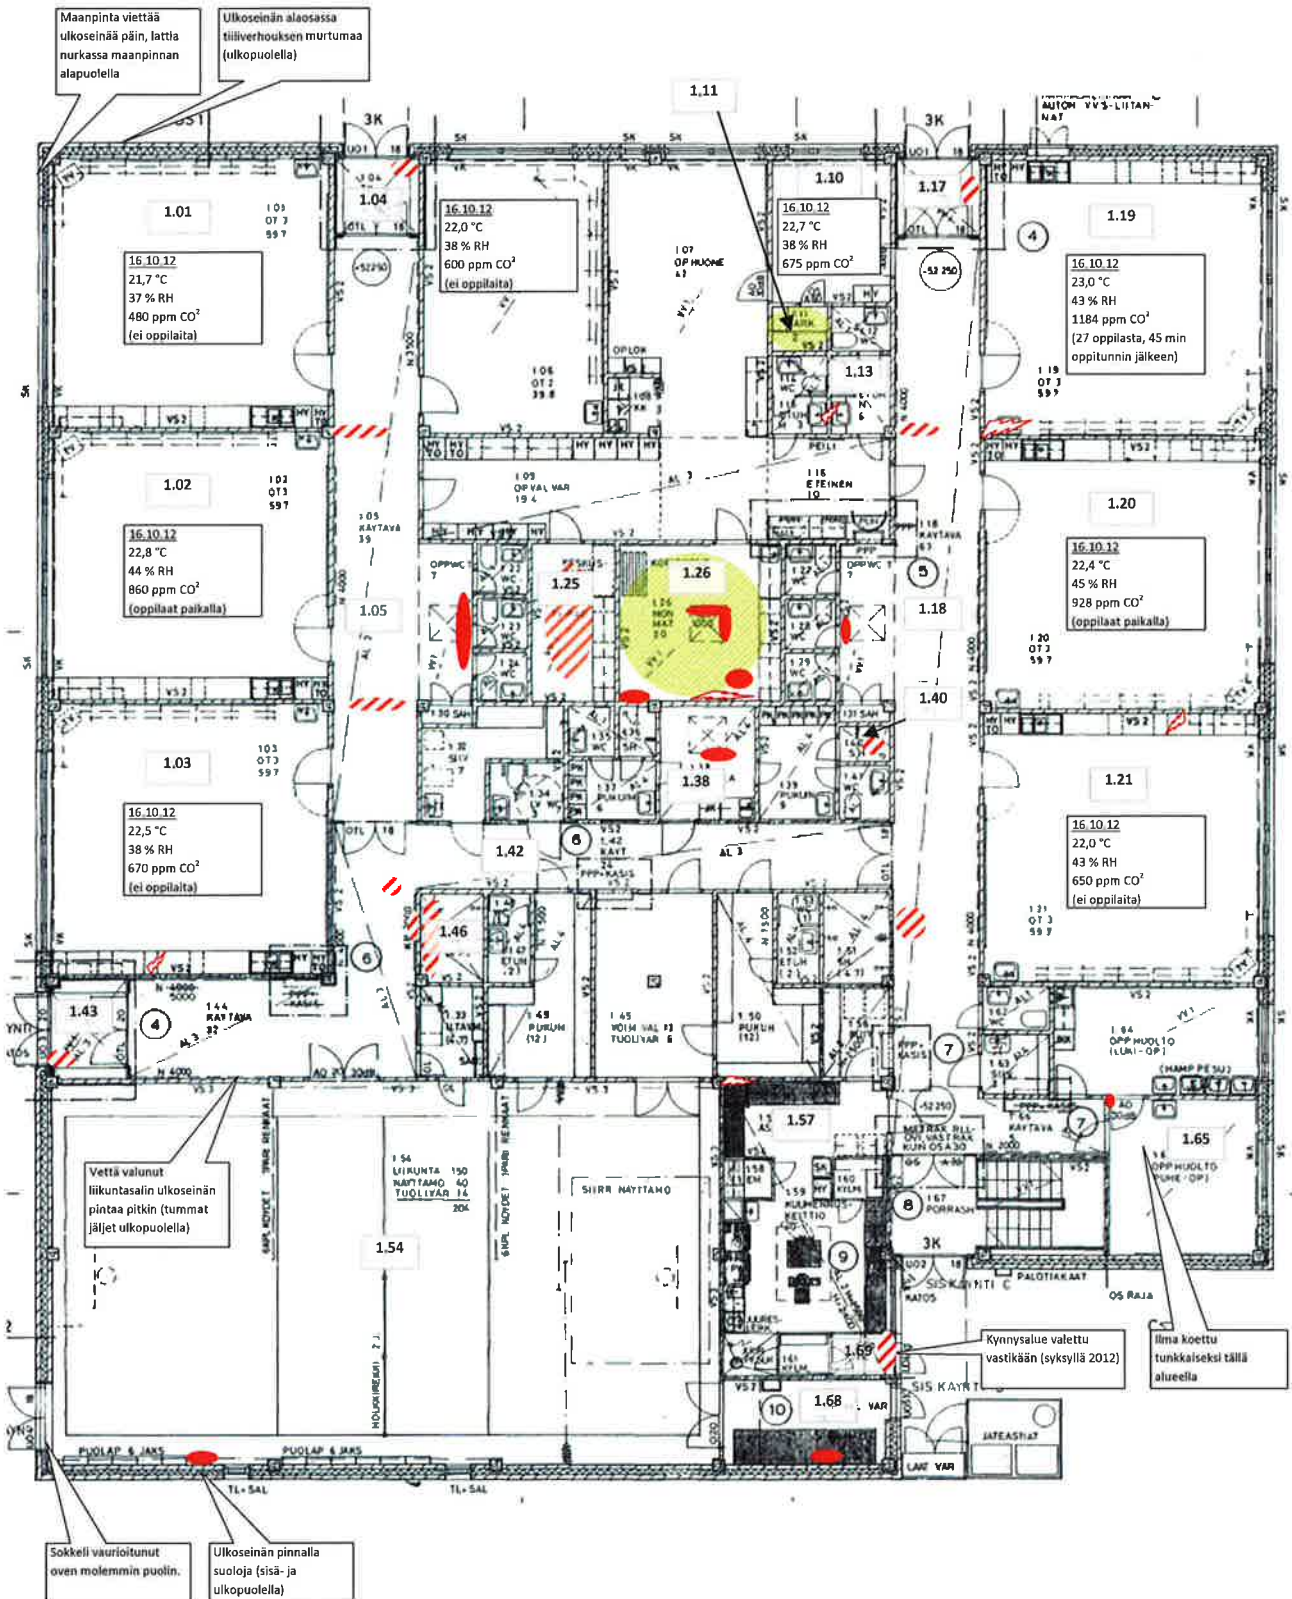
1. kerros

Kirjastossa 1.26 oli kohdekäynnin aikana ummehtunut haju. Tilassa havaittiin kattoikkunan ympärille sijoittuvien vuotojälkien lisäksi pesuhuoneen vastaisen väliseinän alaosassa pinnoitevaurioita. Kyseisessä kohdassa ei esiintynyt kosteuspoikkeamaa.

Kirjaston viereisessä huoneessa 1.25 (TV-Radio) havaittiin lattialla pintailmaisimella pientä kosteuseroa.

Käytävillä 1.05 ja 1.08 havaittiin pilarilinjojen kohdalla pientä kosteuseroa. Lisäksi käytävillä esiintyi pieniä kosteuspoikkeama-alueita pesuhuoneiden 1.46 ja 1.51 kohdalla. Kyseisiä pesuhuoneita oli vastikään käytetty, joten pintakosteuksia ei voitu niiden puolelta luotettavasti havainnoida. Pesuhuoneessa 1.40 oli lattiakaivon ympärillä kosteuspoikkeamaa ja lattian laatoituksessa oli paikoin kopoa, eli laatat eivät olleet kunnolla kiinni alustassaan. Kopoa esiintyi myös pesuhuoneessa 1.36. Suositamme selvittämään pesuhuoneiden kuntoa jatkotutkimuksiin.

Tuulikaappien 1.04, 1.17 ja 1.43 ovien edustalla esiintyi kosteuspoikkeamaa, mikä johtuneen kenkien mukana tulleen veden pääsemisestä lattiapinnoitteen alle.

Terveystilojen tilan 1.65 nurkassa oli pieni kosteusjälki. Kyseinen alue oli pintailmaisimella havainnoituna kuiva.
