Kosteusvauriokartoitus ja pintakosteusmittaus

Kuusijärven pää- ja asuinrakennus
Kuusijärventie 3
01260 VANTAA

I. YLEISTÄ

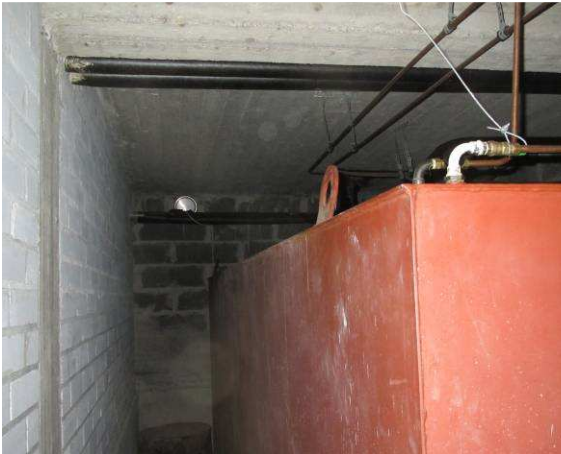
Kellarikerroksen ulkoseinävierustoilla havaittiin paikoin kohonneita kosteuspitoisuuksia pintakosteudentunnistimella tehdyssä tarkastelussa. Kellarin seinä on osin lämmöneristetty sisäpuolelta mineraalivillalla. Kohdekäynnillä havaittiin putkivuoto polttoainetilan katossa.

Kuvaa polttoainetilasta

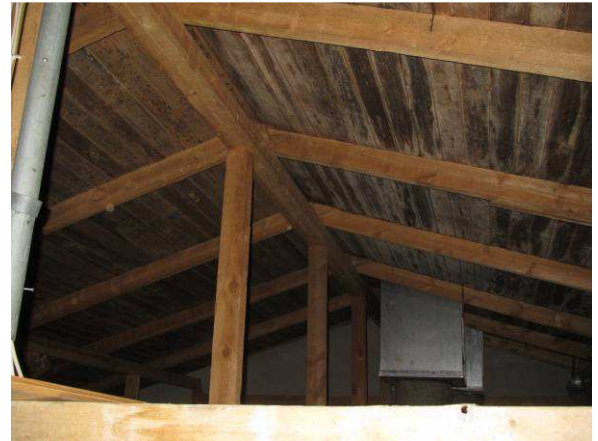
Päärakennuksen yläpohjatilaan on kulku ensimmäisen kerroksen eteisestä kulkuluukun kautta. Yläpohjan rakenteissa ei havaittu viitteitä kosteusvaurioista eikä kattovuotoja havaittu. Yläpohjatila tuulettuu alaräystäiltä ja harjan osalla koneellisesti. Yläpohjatilan jakavassa palo-osastoiva seinä ei ole tiivis. Ilmeisesti ilmanvaihtosennusten osastoivaa seinää yhteydessä on purettu.

Kuvaa harjalta
