## KUUSIJÄRVEN ALUEEN RAKENNUKSET

### LVIRS- TEKNINEN KUNTOARVIO

**Kuntoarvion ajankohta:** 21.01.2010  
**Raportin päiväys:** 29.04.2010  
**Tilaaajan yhteyshenkilö:** Mikko Krohn, Vantaan kaupunki, (09) 839 22377

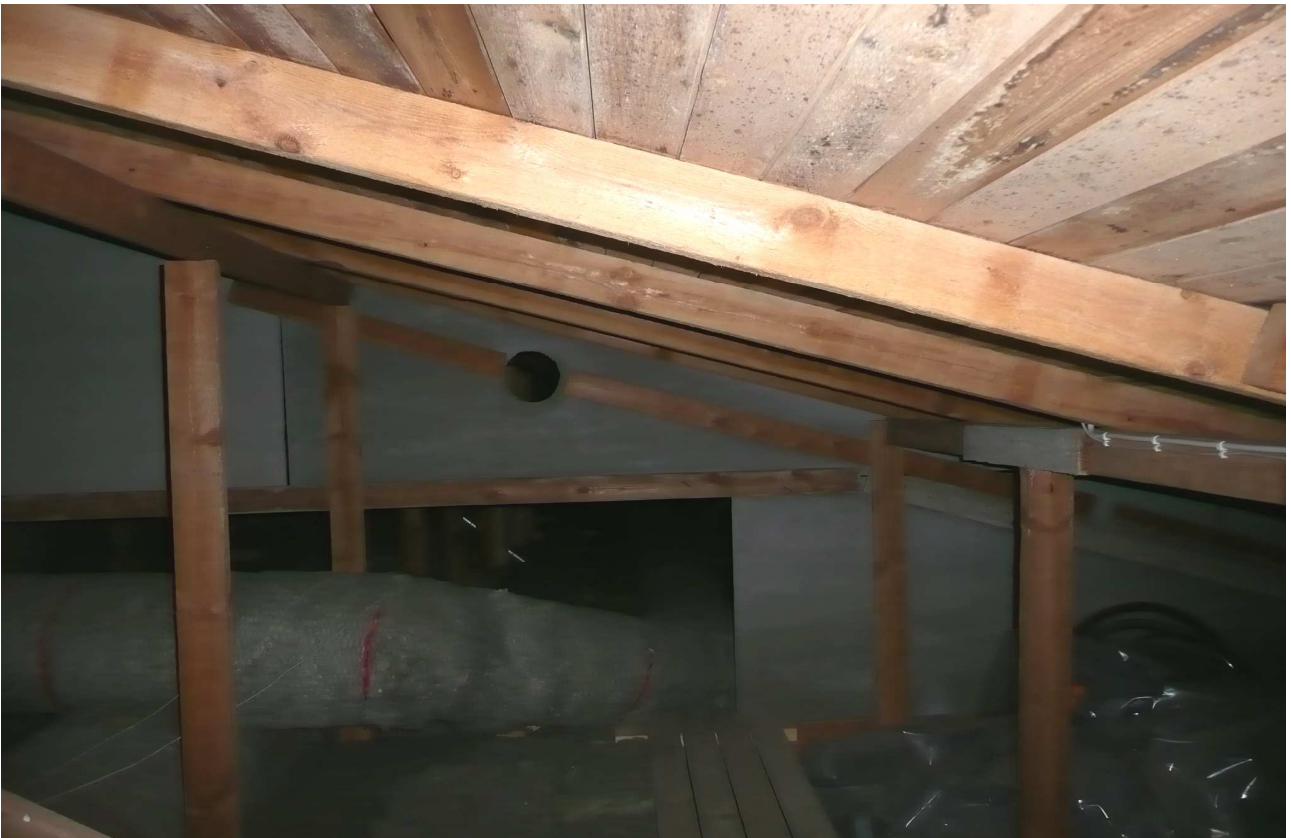
RAK-kuva 6. Yleiskuva yläpohjatilasta.

Päärakennuksen yläpohjan kantavana rakenteena toimivat puuparrut, joka tukeutuu alapuolisiin kantaviin rakenteisiin. Vesikaton kantava rakenne muodostuu puuparruista ja niska-lankuista tehdyistä kattotuoleista (**RAK-kuva 6**). Varsinaisena vesikattona toimii ruodelaudoituksen päälle asennettu bitumihuopakate. Katon sadevedet ohjataan räystäskourujen ja syöksytorvien avulla alas piha-alueelle. Tarkastelun perusteella vesikate on hyvässä kunnossa. Yläpohjatilassa ei todettu vuotokohtia.

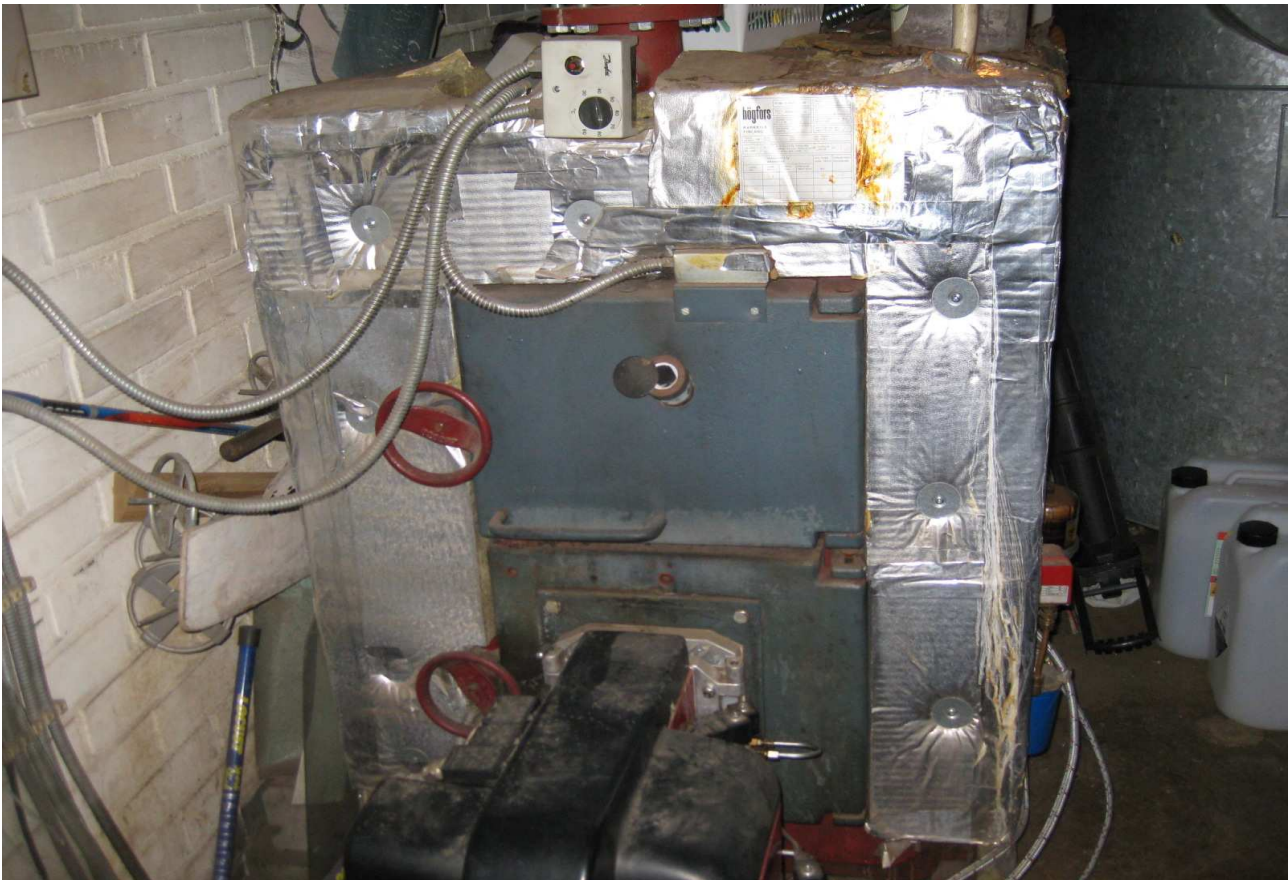
LVI-kuva 1. Yleiskuva pannuhuoneesta.

Kiinteistön lämpö tuotetaan kevytöljykattilalaitoksella (LVI- kuva 1). Öljykattila on Högforsin valmistama vuodelta 1978 ja teho on 305 kW. Öljypoltin on Oilonin valmistama ja vuodelta 2001. Kattila on teknisen iän perusteella korkeintaan välttävissä kunnossa ja sen uusinta ajoittuu tarkastelujakson alkupuolelle. Samassa yhteydessä on öljypoltin syytä uusia. Järjestelmässä on myös 1 000 litran käyttöveden varaajasäiliö, joka on vuodelta 1979 (LVI-kuva 2). Säiliö ja säiliön toimilaitteet tulee tarkastaa öljykattilan uusinnan yhteydessä. Pumput ovat Kolmeksien valmistamia ja osin uusittuja. Paisunta-astia on kalvopaisunta-astia vuodelta 1978.

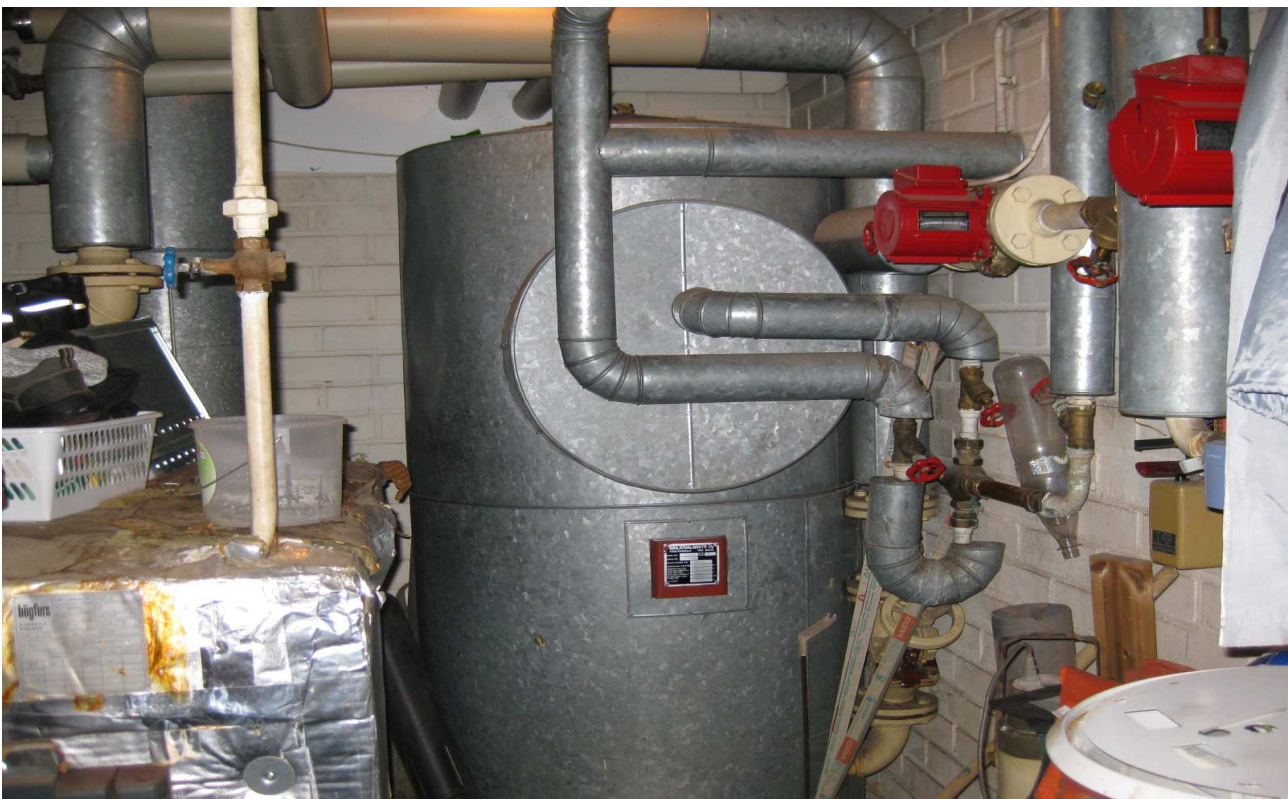
LVI-kuva 2. Yleiskuva varaajasäiliöstä.

Kiinteistön lämminvesi tuotetaan 1000 litran varaajasäiliöllä, joka on vuodelta 1979. Varaajasäiliö on korkeintaan välttävissä kunnossa ja säiliön uusintaa tulee harkita kattilalaitoksen uusinnan yhteydessä. Lisäksi kellarikerroksessa on saunan suihkutiloja palveleva käyttöveden lämmönsiirrin (LVI-kuva 7). Lämpimän käyttöveden siirrin on Cetethermin valmista vuodelta 2004. Lisäksi järjestelmässä on 1000 litran varaajasäiliö (Ceteniro T 1000E v. 1998 teho 36 kW (LVI-kuva 8)). Lämmönsiirrin ja varaajasäiliö ovat havaintojen perusteella tyydyttävässä kunnossa. Laitteet ovat teknisen käyttöikänsä keskiosalla ja niiden uusiminen on ajankohtaista vasta tarkastelujakson loppupuolella. Yksittäiset rikkoutu- neet laitteet tulee uusia tarpeen mukaan, mutta muuten laajemmat uusinnat kannattaa tehdä keskitetysti siirtimien uusinnan yhteydessä.

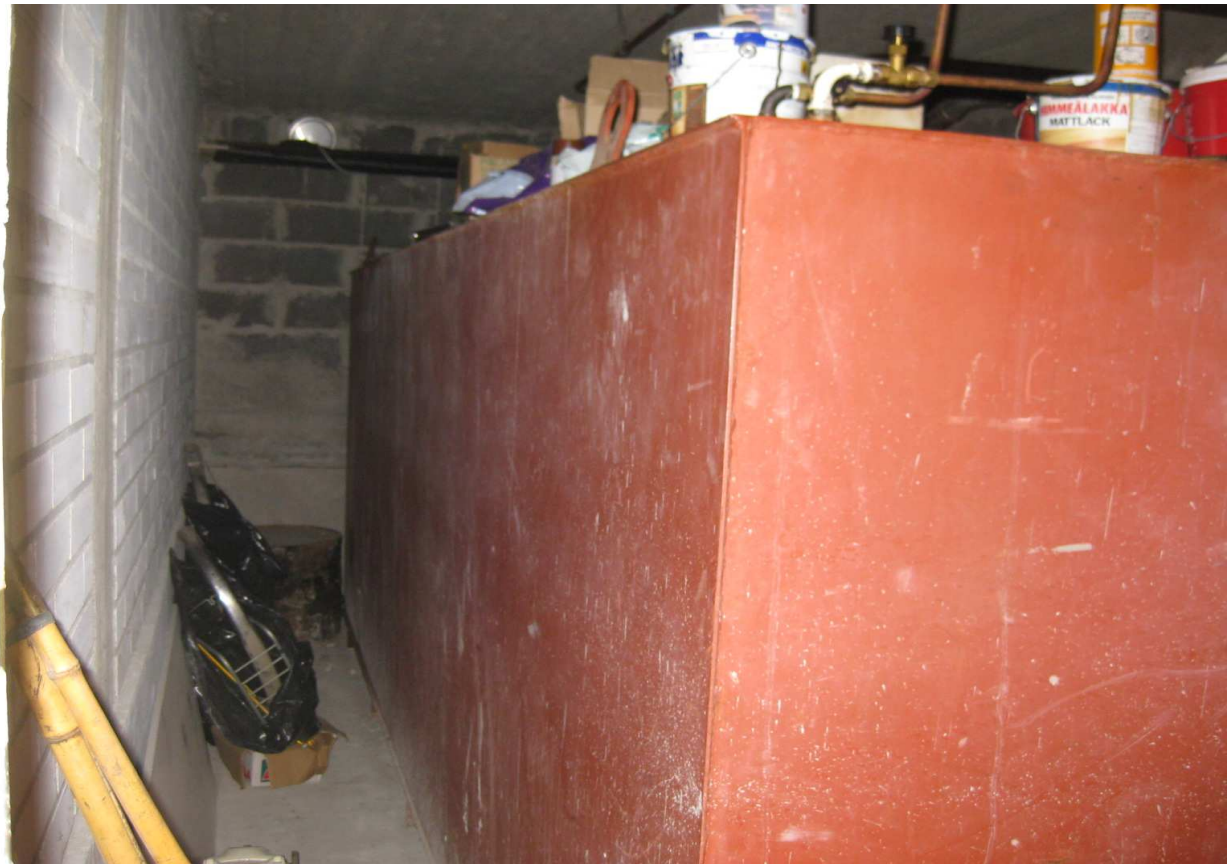
LVI-kuva 3. Yleiskuva öljysäiliöstä.

Öljysäiliö on alkuperäinen ja se sijaitsee kellarikerroksessa, erillisessä huoneessa. Öljysäiliö on teräs-säiliö ja käytössä olevien tietojen mukaan noin 6 000 litran säiliö (LVI-kuva 3). Öljysäiliö on puhdistettu ja tarkastettu käytössä olevien tietojen mukaan vuonna 1998. Öljysäiliö on teknisen käyttöiän loppupuolella ja säiliö tulisi puhdistaa ja tarkastaa ensitilassa. Öljysäiliön uusintaa tulee harkita tarkastelujakson keskivaiheilla (öljysäiliö suositellaan puhdistettavaksi ja tarkistettavaksi vähintään viiden - kymmenen vuoden välein ja uusittavaksi n. 30 vuoden välein).

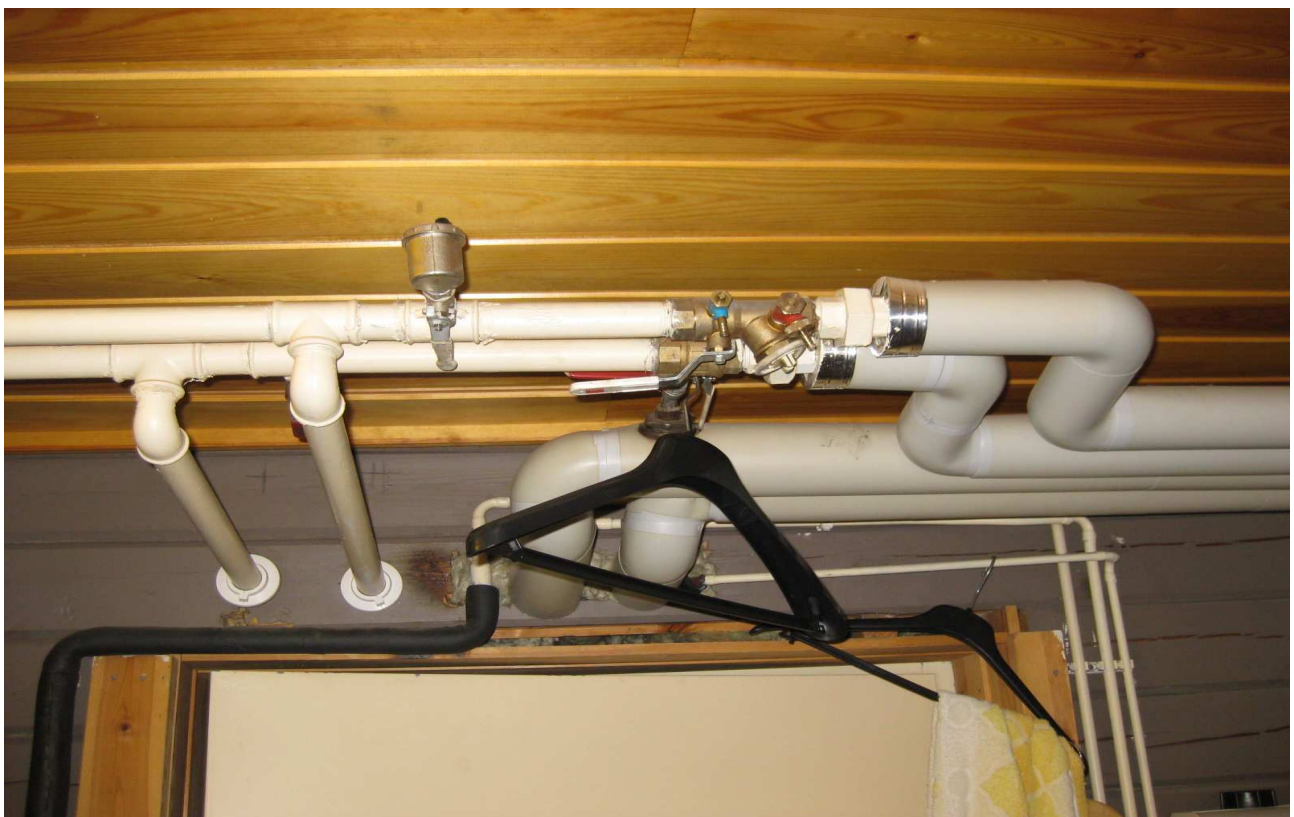
LVI-kuva 4. Yleiskuva lämpöjohtoverkoston venttiileistä.

Kiinteistön lämpöjohdot on rakennettu teräsputkesta kierre- ja hitsausliitoksiin. Runkojohdot kulkevat osin näkyvillä ja osin rakenteissa piilossa. Runkolinjojen sulku- ja linjasäätöventtiilit ovat tarkastetuina osin alkuperäisiä pallo- ja vinoistukkaventtiileitä, joiden sulkuominaisuudet ovat välttävissä kunnossa (LVI-kuva 4). Putkistojen kunto tyydyttävää tasoa, mutta putkiston kunto ja jäljellä oleva käyttöikä on syytä selvittää putkiston kuntotutkimuksella tarkastelujakson alkupuolella.

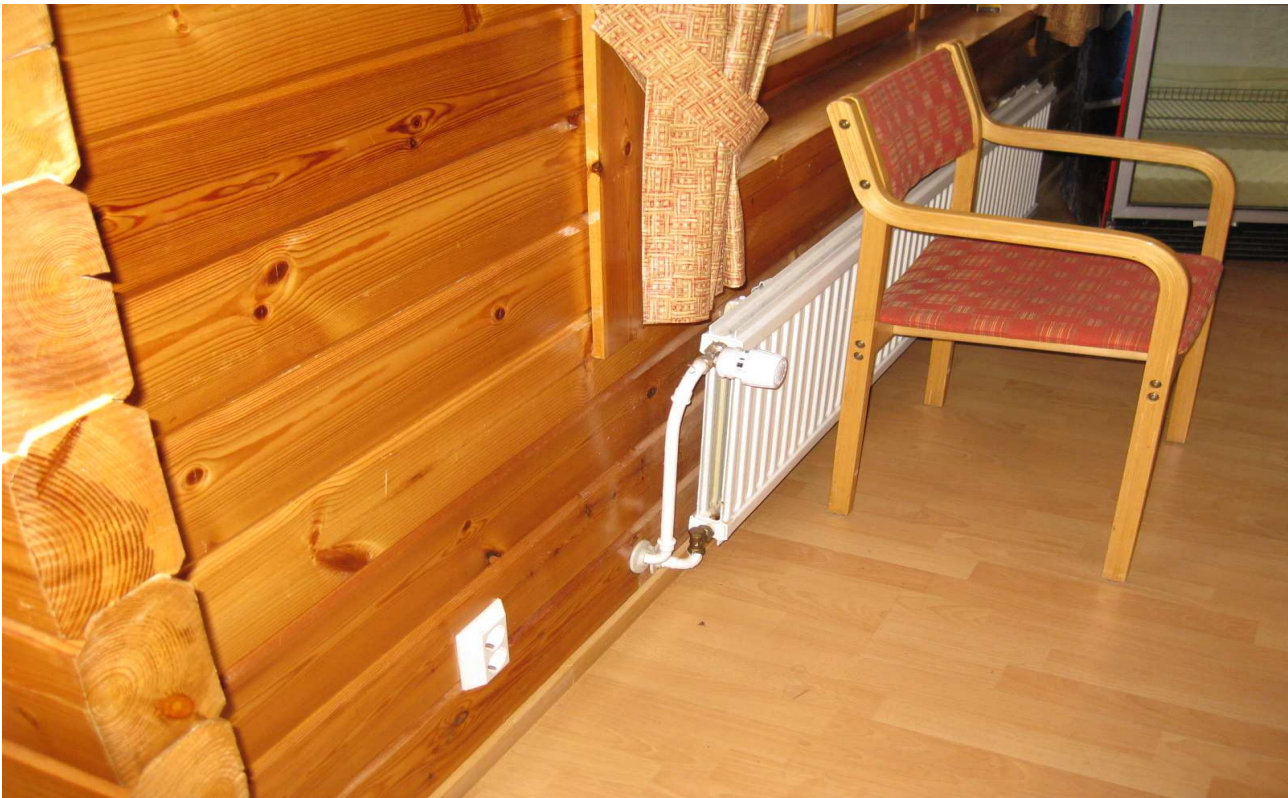
LVI-kuva 5. Yleiskuva uusitusta patteriventtiilistä.

Kiinteistön lämmitys on toteutettu alkuperäisillä teräslevypattereilla. Patterit ovat teknisen ikänsä perusteella kunnossa. Lämpöpatterit on varustettu osin Danfossin termostaattisilla patteriventtiileillä (LVI- kuva 5) ja osin kertasäätöventtiileillä. Patteriventtiilit ovat osin rikki ja huonossa kunnossa. Patteriventtiilien uusinta ajoittuu tarkastelujakson alkupuolelle.

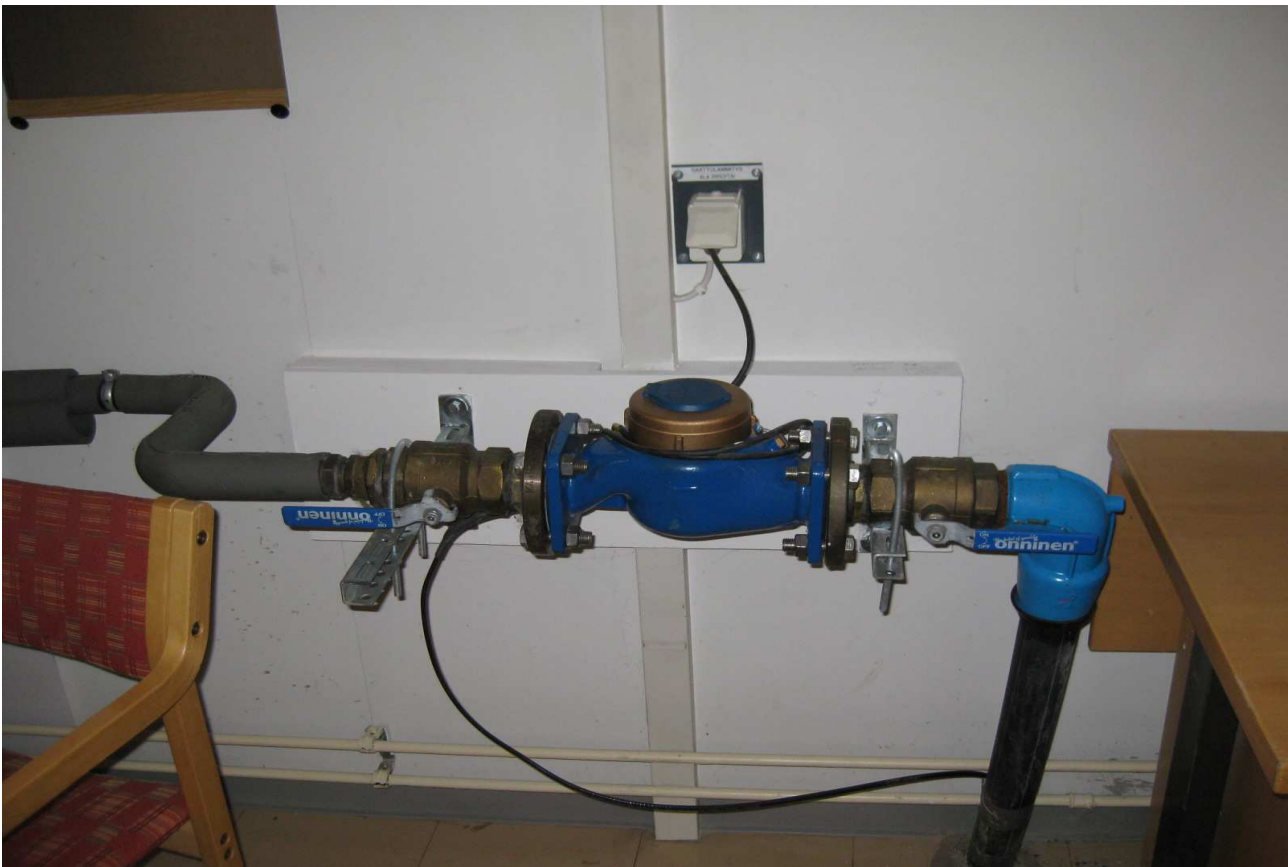
LVI-kuva 6. Yleiskuva vesimittarista ja pääsuluista.

Kiinteistö on liitetty Vantaan kaupungin vesi- ja viemäriverkoston. Lämmin käyttövesi tuotetaan kattilalaitoksen yhteydessä olevalla varaajasäiliöllä. Vesimittari ja pääsulut ovat pohjakerroksessa vanhassa uimavalvojan huoneessa (LVI-kuva 6). Vesipaine on 550 kPa, joka on hieman korkeaa tasoa. Vesipaine on turhan korkea ja sitä tulisi alentaa vaikiopaineventtiilin avulla. Vesimittarin yhteydessä olevat sulkuventtiilit ovat toimivat.

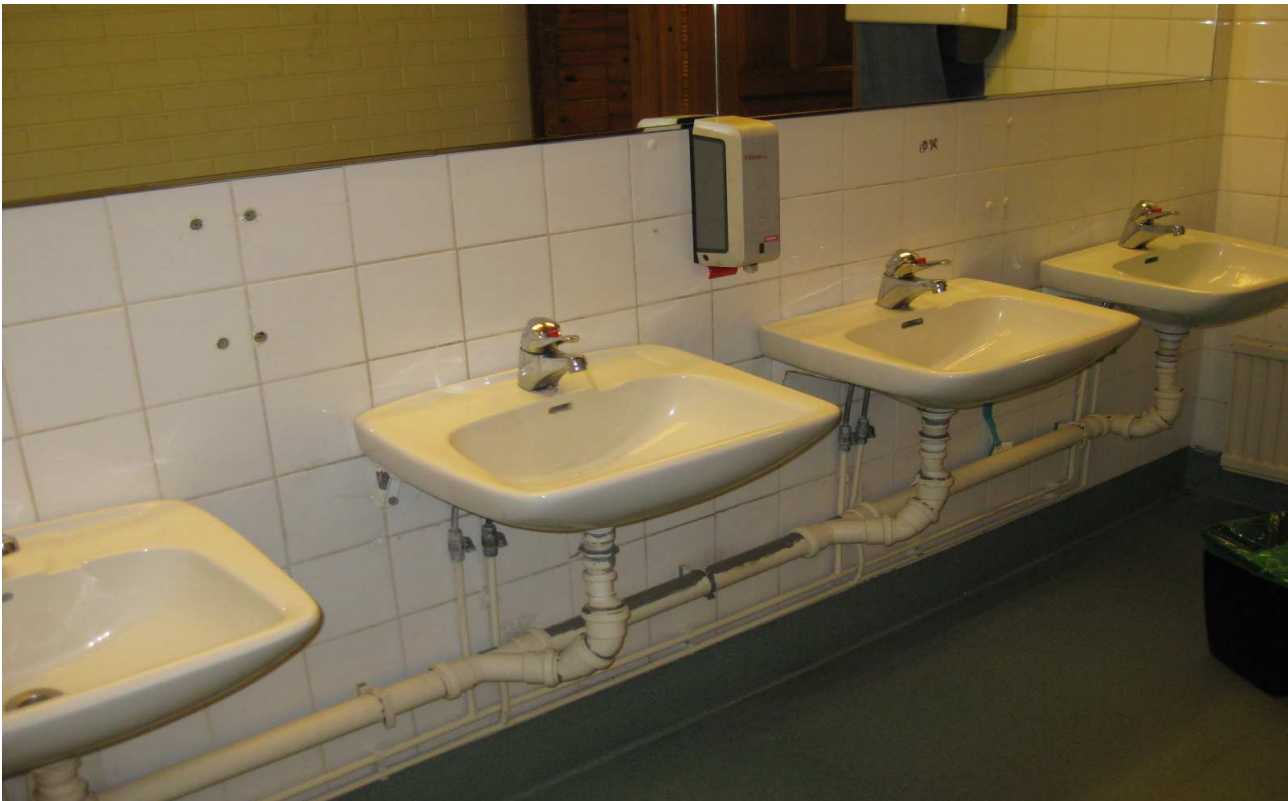
LVI-kuva 9. Yleiskuva vesikalusteista.

Kiinteistötarkastuksen yhteydessä tehtyjen havaintojen mukaan vesikalusteet ovat pää-  
osin alkuperäisiä 1-otesekoittajia (LVI- kuva 9). WC- laitteet ovat pääosin 2/4 dm<sup>3</sup> huuhte-  
lusäiliöllä varustettuja laitteita (LVI- kuva 10-11). Saunan suihkutilojen vesikalusteet ovat  
uusittu 2000 luvulla (LVI- kuva 12).

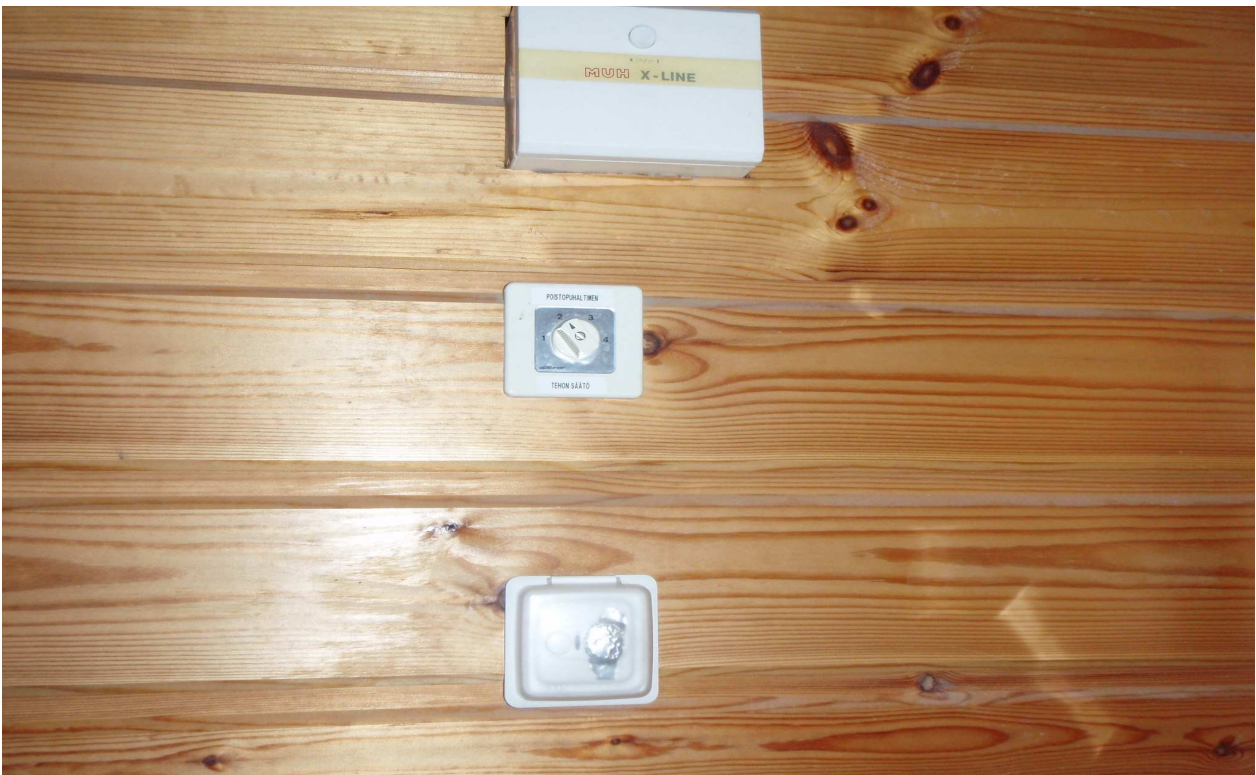
Karhunpesä ja savusaunarakennuksissa on sähköiset lattialämmitykset (S- kuva 21). Karhunpesän virtauslämmittimet ovat mallia Varmos, laitteet ovat pistotulppaliitännällä. Tiloihin on asennettu tuloilmalämmittimet 2 kpl, jotka ovat mallia MUH 1000 (S- kuva 22). Vesijohdon runkoputkeen ja savusaunan viemäriin on asennettu sulanapitolämmitykset.

S-kuva 21. Lattialämmitystermostaatti ja IV- ohjaukset.

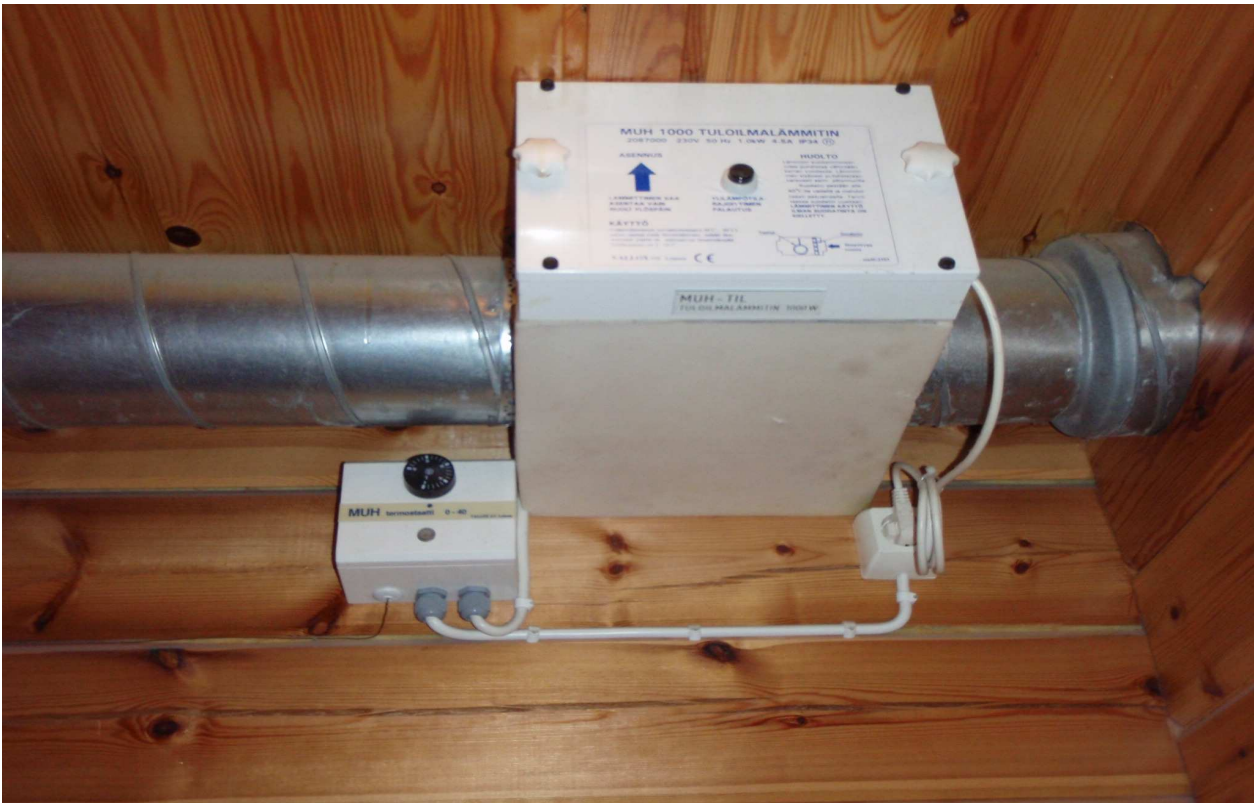
S-kuva 22. Tuloilmalämmitin.

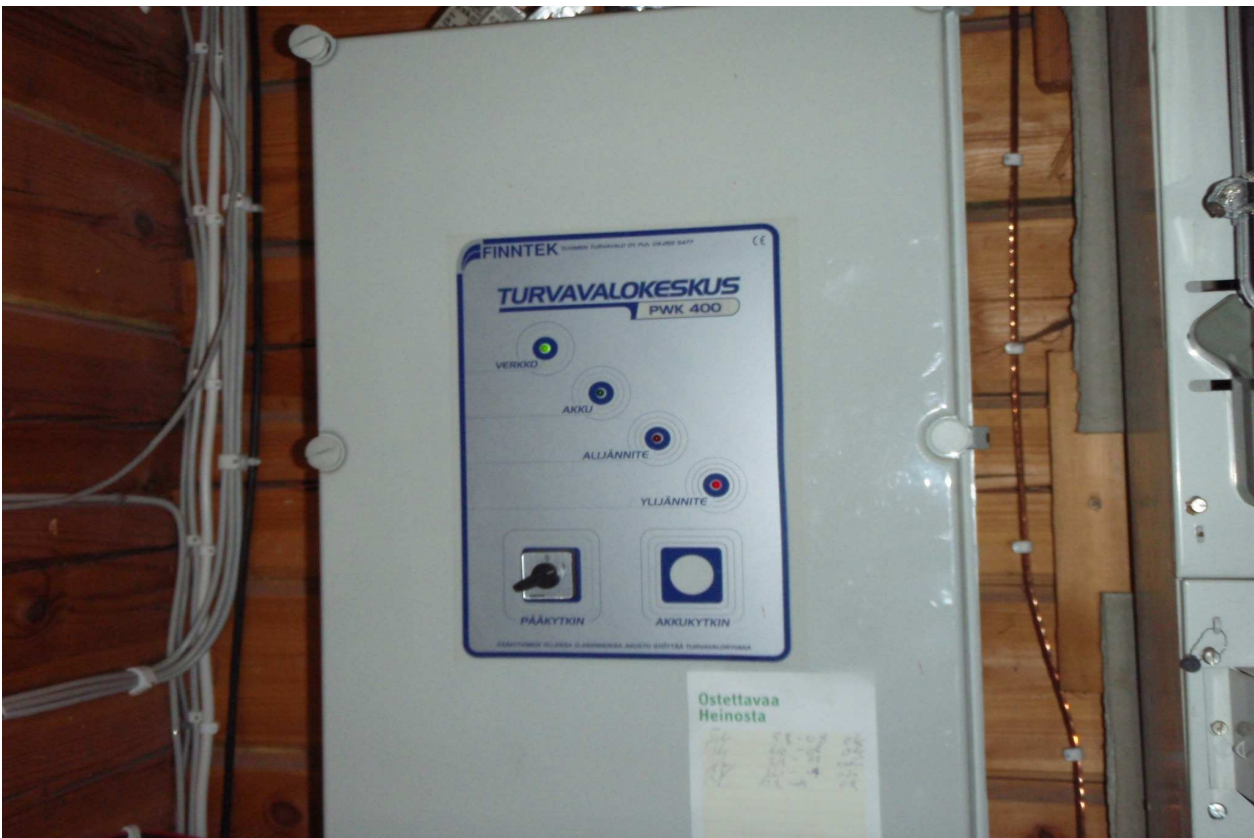
Päärakennukseen on asennettu poistumistie ja turvavalaistusjärjestelmä joka on mallia Fintek. Järjestelmän keskus ja akusto on asennettu pääkeskustilaan (**S-kuva 23**). Valaisimet ovat Fintekin PL- lamppuvalaisimia.

S-kuva 23. Turva ja ovimerkkivalaistusjärjestelmän keskus.

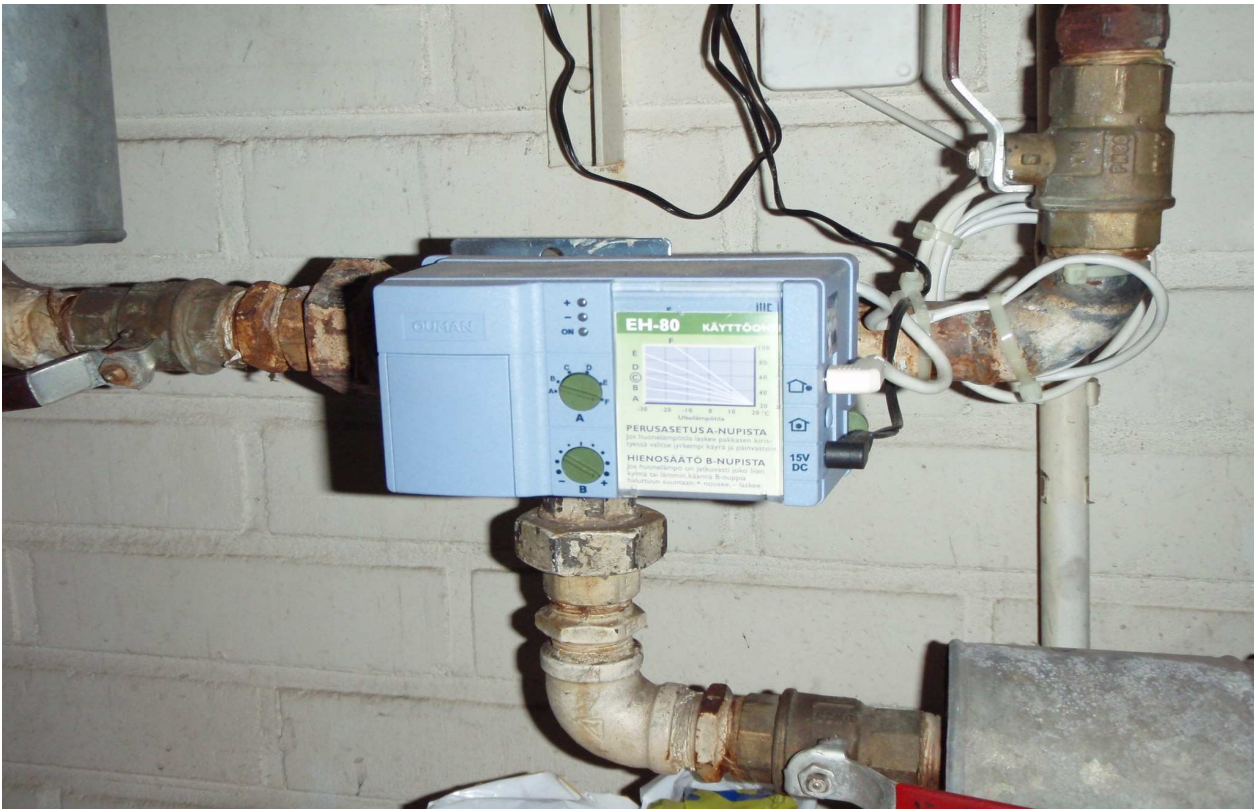
Patteriverkoston yksikkösäädin on mallia Ouman EH-80 (S-kuva 24).

S-kuva 24. Patteriverkoston säädin.

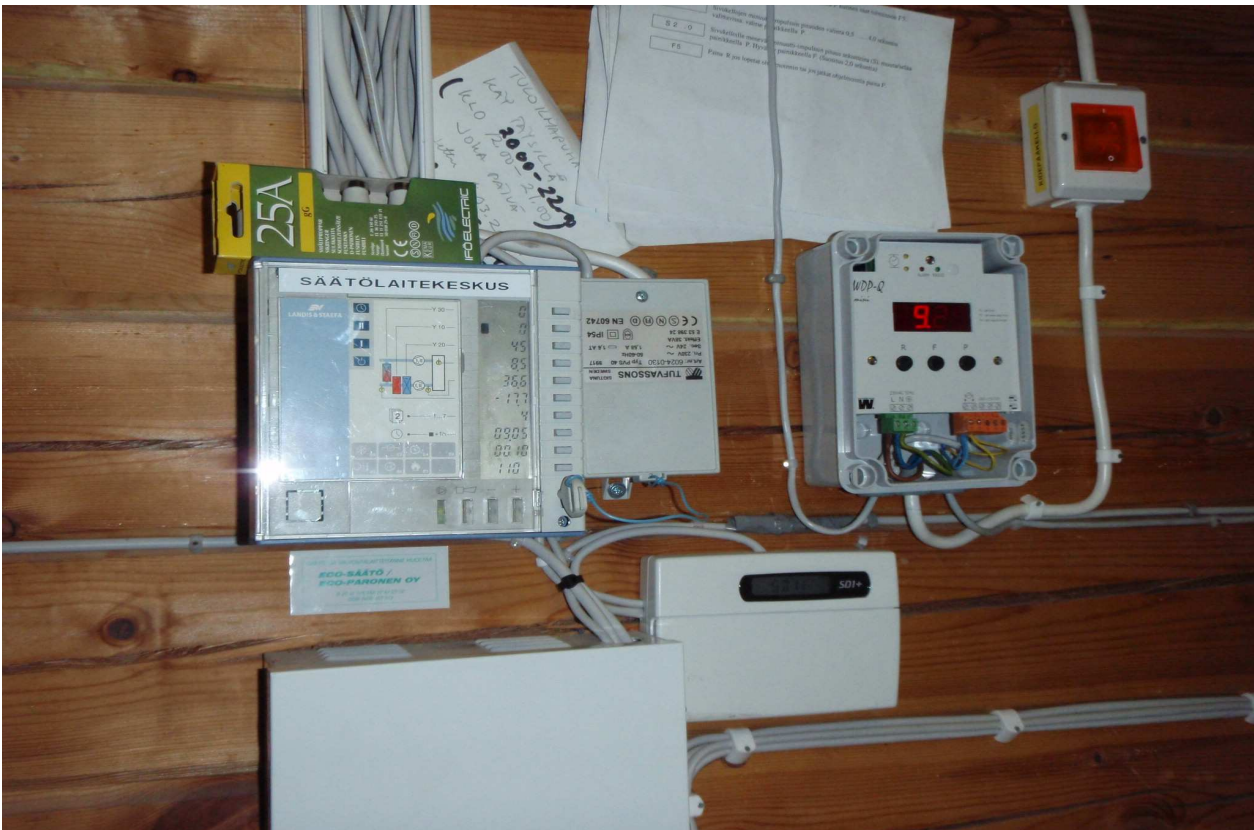
IV- koneikkoa palvelee Landis&Staefa RW165.02 yksikkösäädin (S-kuva 25).

S-kuva 25. IV- koneikon yksikkösäädin ja keskuskello.
