## LINTUKALLION PÄIVÄKOTI

### LVIS- TEKNINEN KUNTOARVIO

**Kuntoarvion ajankohta:** 19.5.2010  
**Raportin päiväys:** 8.6.2010  
**Tilaaajan yhteyshenkilö:** Mikko Krohn, Vantaan kaupunki, (09) 839 22377

**Kuntoarvion suorittajat:**  
Lemminkäinen Kiinteistötekniikka Oy

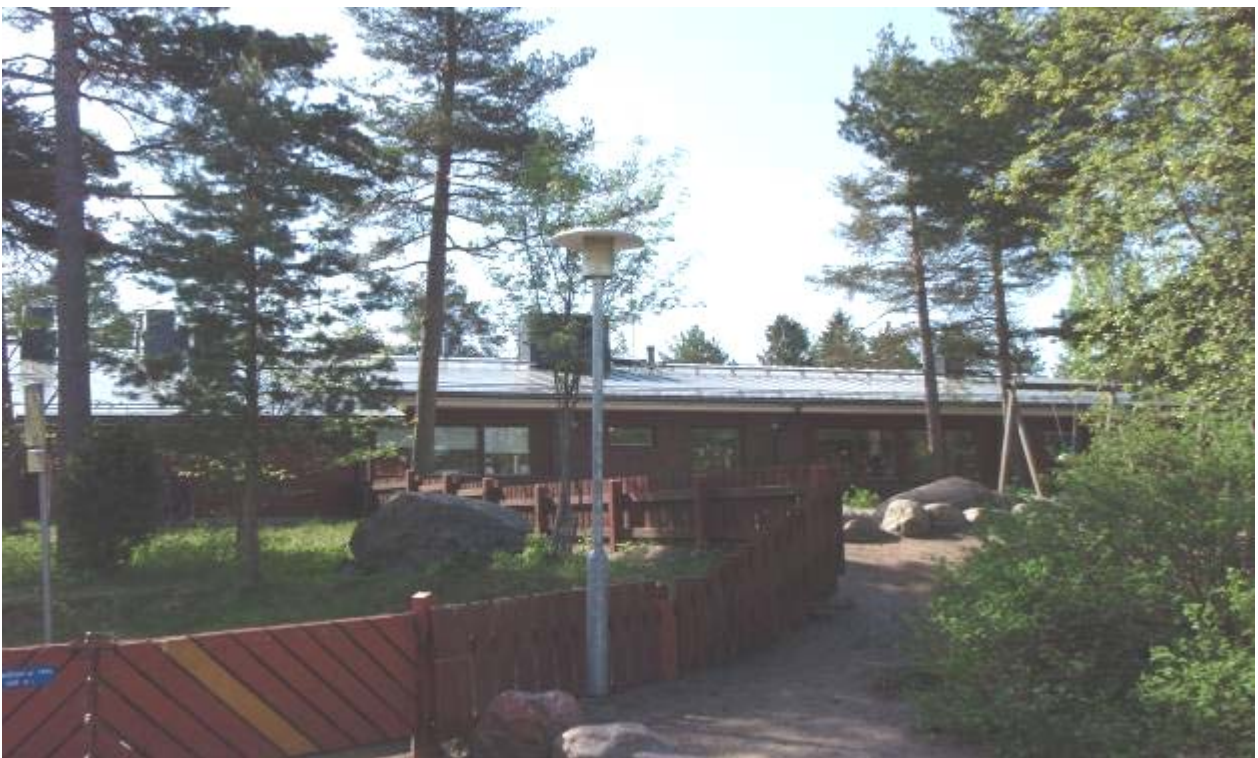
Rakennuksien sisäänkäyntien yhteyteen on asennettu valaisimet, joissa on valonlähteenä HQL- lamput (S-KUVA 1). Piha-alueella on pylväshalaisimia, joissa valonlähteenä ovat HQL- lamput. Pylväät ovat 4 m korkeita al- pylväitä (S-KUVA 2). Ulkovalaistusta ohjataan hämäräkytkin ohjauksella. Ulkovalaistus on tyydyttävässä kunnossa.

S-KUVA 2. Pylväsvalaisin

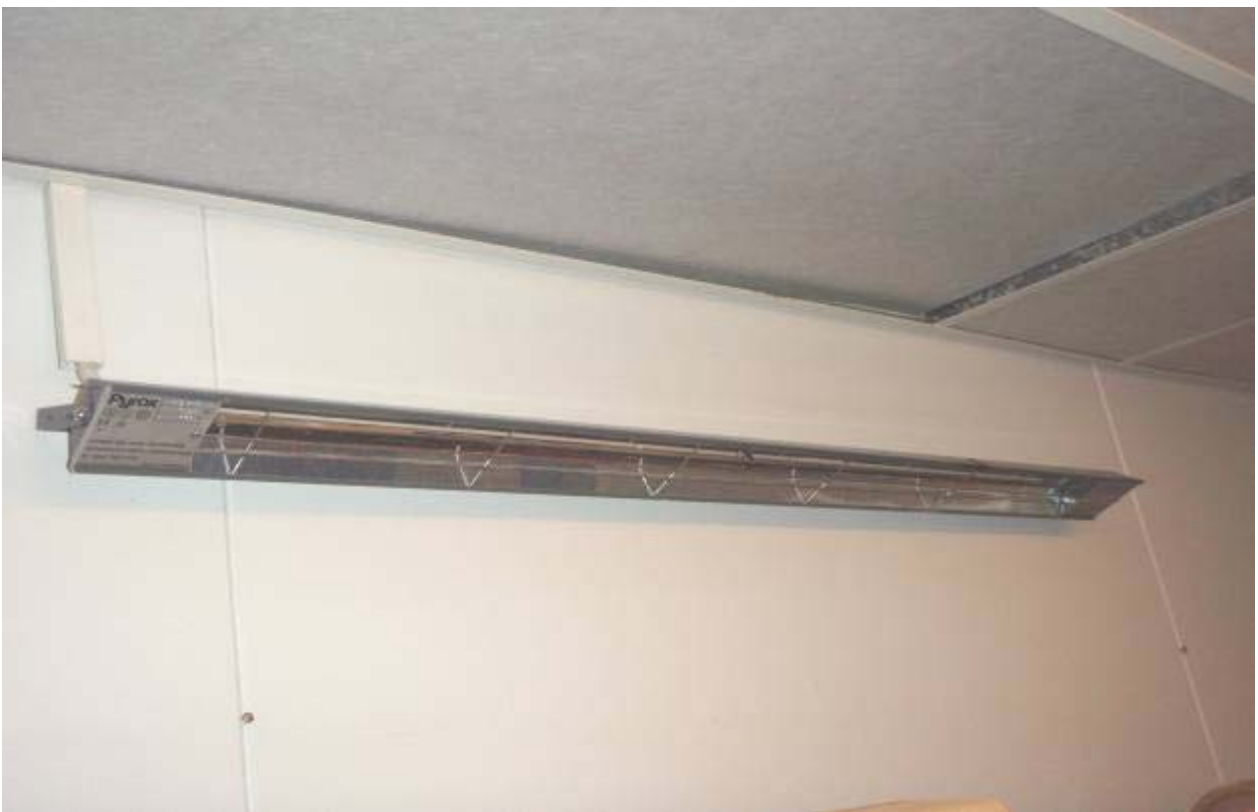
Vesileikkihuoneeseen on asennettu säteilylämmityn, lämmitin on mallia Pyrox (S-KUVA 9).

S-KUVA 9. Vesileikkitilan säteilylämmitin

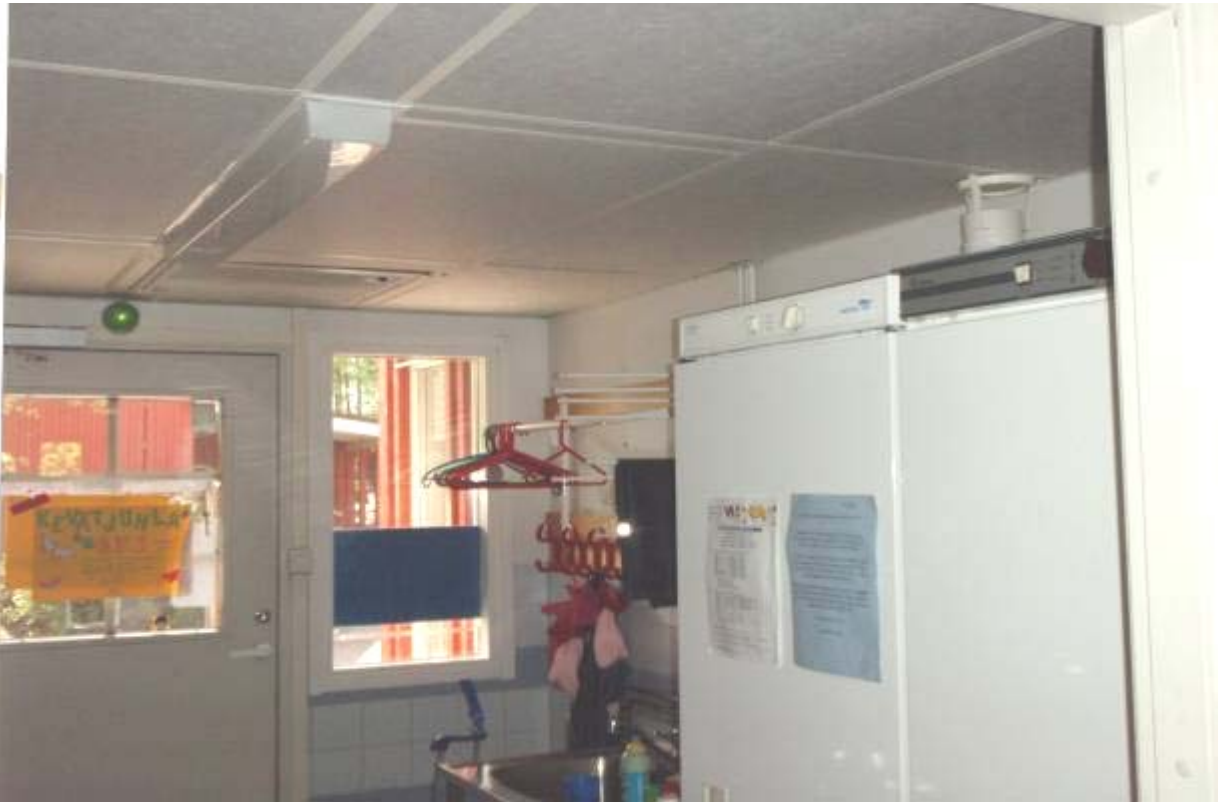
Päiväkodin tuulikaappeihin on asennettu kuivauskaappeja jotka ovat mallia Electrolux (S-KUVA 10). Laitteet ovat tyydyttävässä kunnossa.

S-KUVA 10. Kuivauskaapit

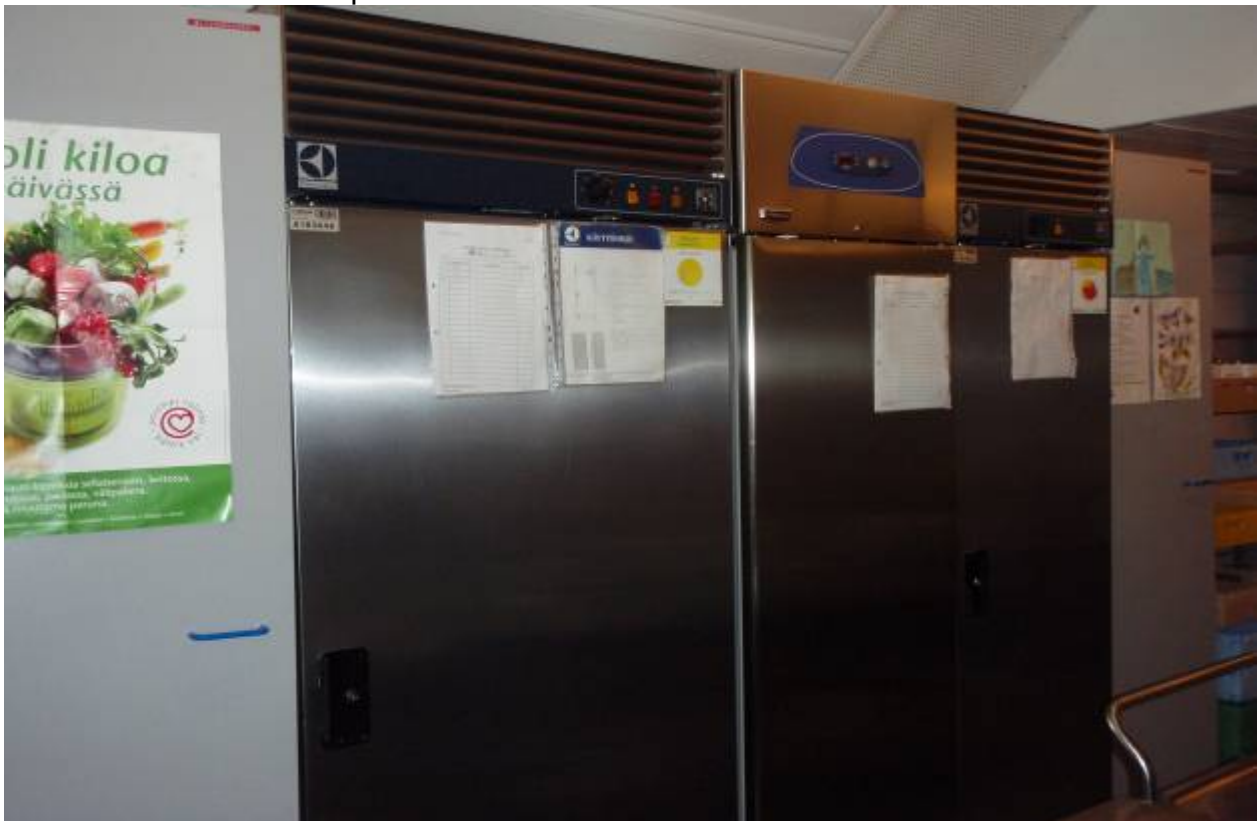
Keittiön kylmlaitteet ovat mallia Electrolux, lämpökojeet ovat mallia Instrumentarium ja astianpesukone on mallia Metos (S-KUVA 11).

S-KUVA 11. Keittiön kylmälaitteet

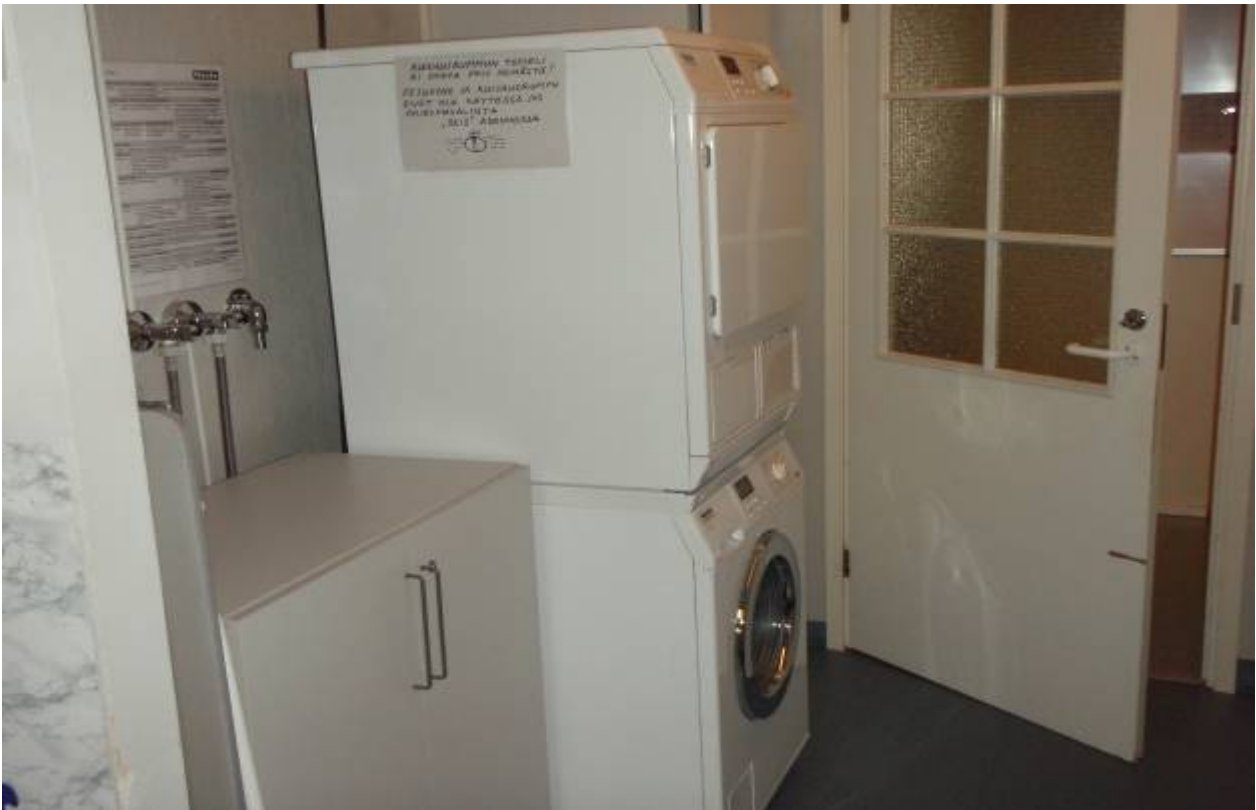
Rakennuksen vaatehuoltohuoneisiin on asennettu pesukone ja kuivausrumpu, laitteet ovat mallia Miele (S-KUVA 12).

S-KUVA 12. Pesukone ja kuivausrumpu

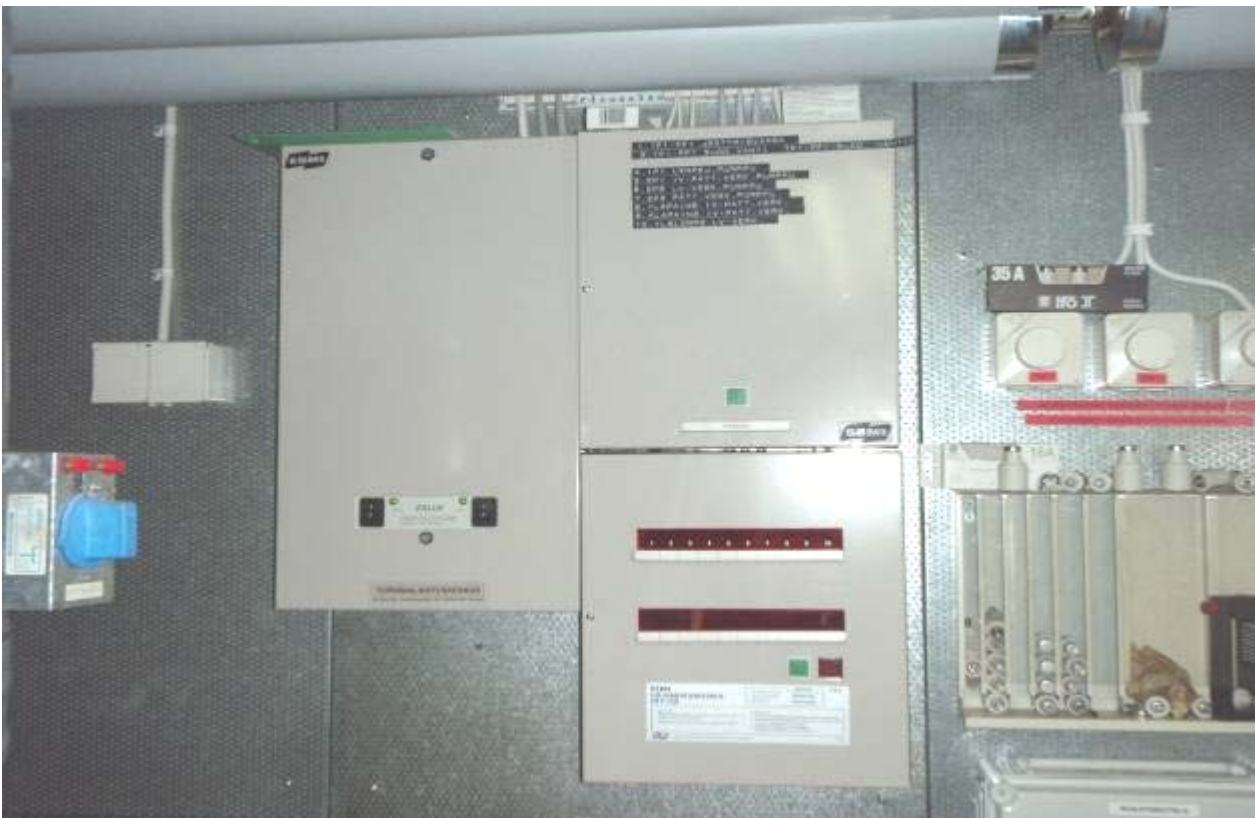
Rakennukseen on asennettu ovimerkkivalaistusjärjestelmä, keskus ja akusto on asennettu IV- konehuoneeseen, keskus on mallia Esmi Eslux (S-KUVA 13). Ovimerkkivalaisimet ovat Esmi-hehkulamppuvalaisimia, valaisimista osa on pimeänä. Ovimerkkivalaistusjärjestelmää ei ole huollettu ja järjestelmälle ei ole laadittu huolto ja kunnossapitosuunnitelma.

S-KUVA 13. Ovimerkkivalaistuksen keskus ja LVI- hälytyskeskus

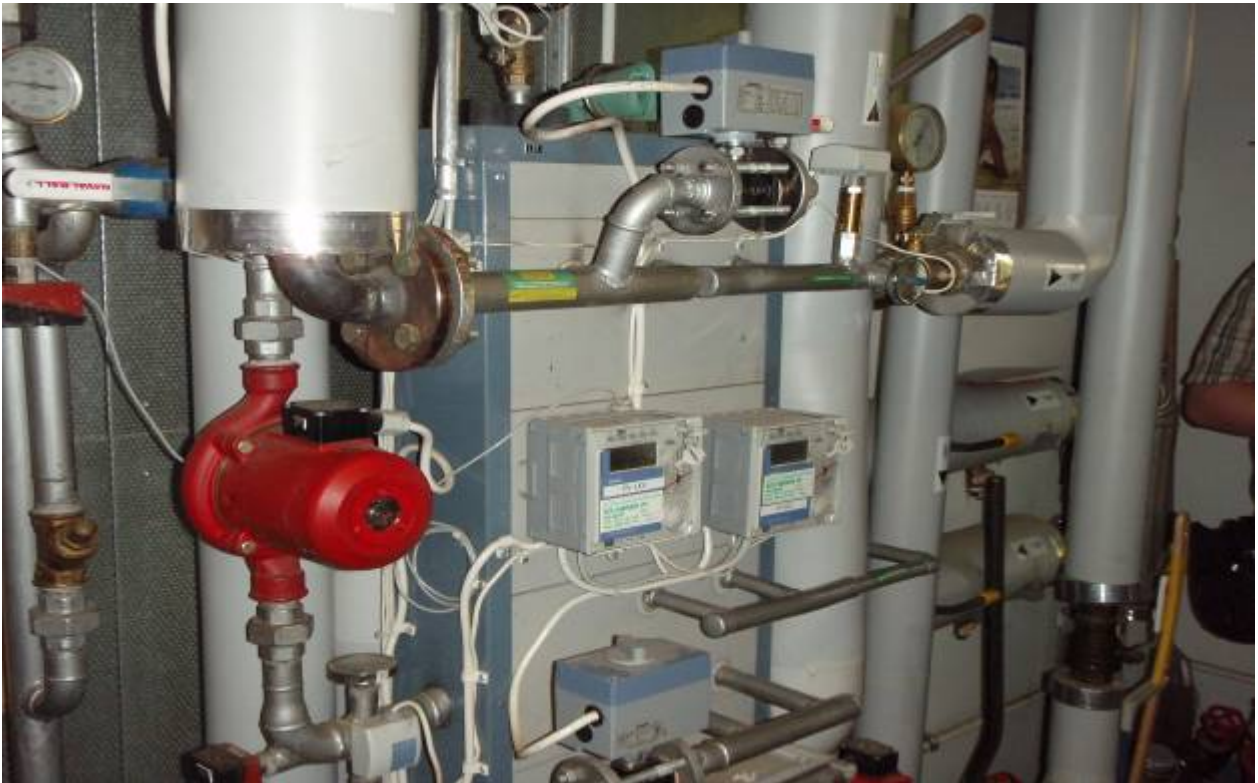
Lämmönjaon rakennusautomaatiojärjestelmä on toteutettu Landis & Staefa 472 ja 470 yksikkösäätimillä (S-KUVA 14).

S-KUVA 14. Lämmönjaon yksikkösäätimet

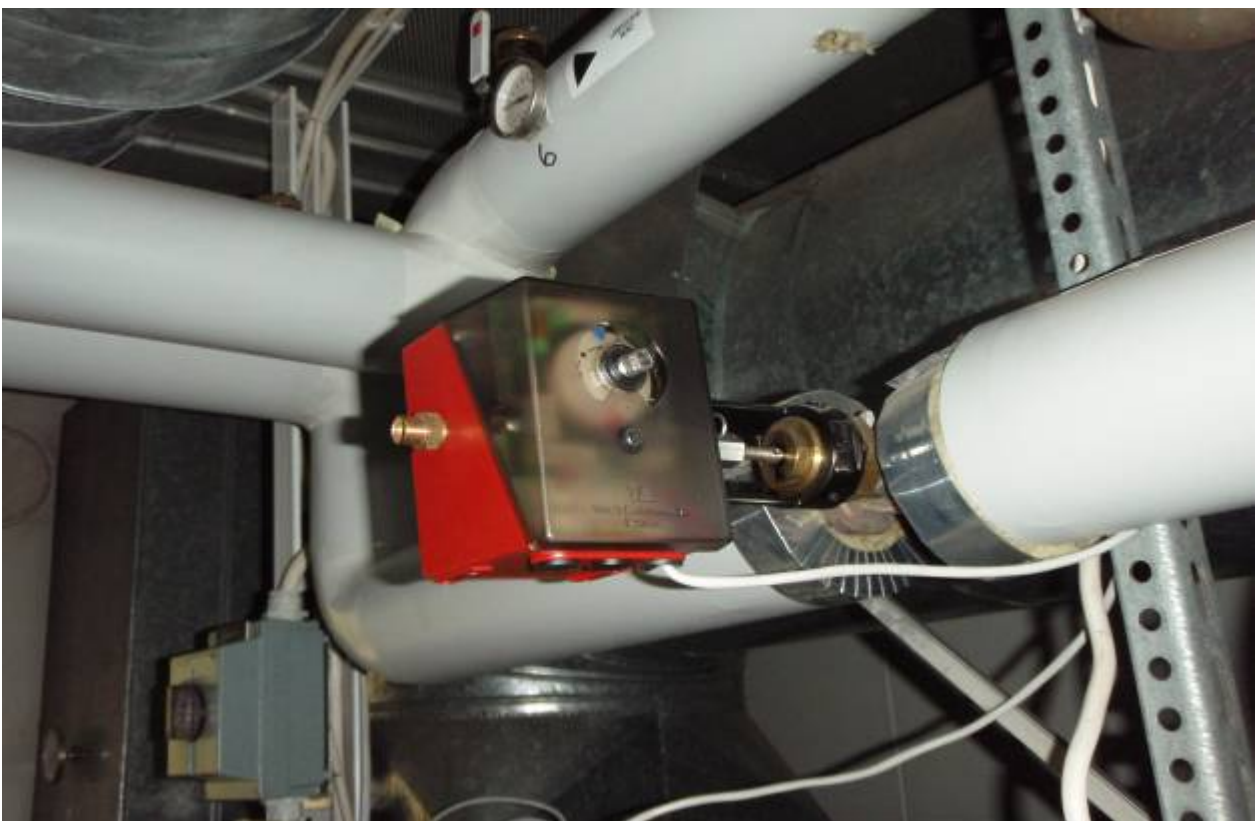
Lämmitysjärjestelmän moottoriventtiilit ovat TA/Siemensin valmistamia laitteita (S-KUVA 15).

S-KUVA 15. Lämmitysjärjestelmän moottoriventtiili

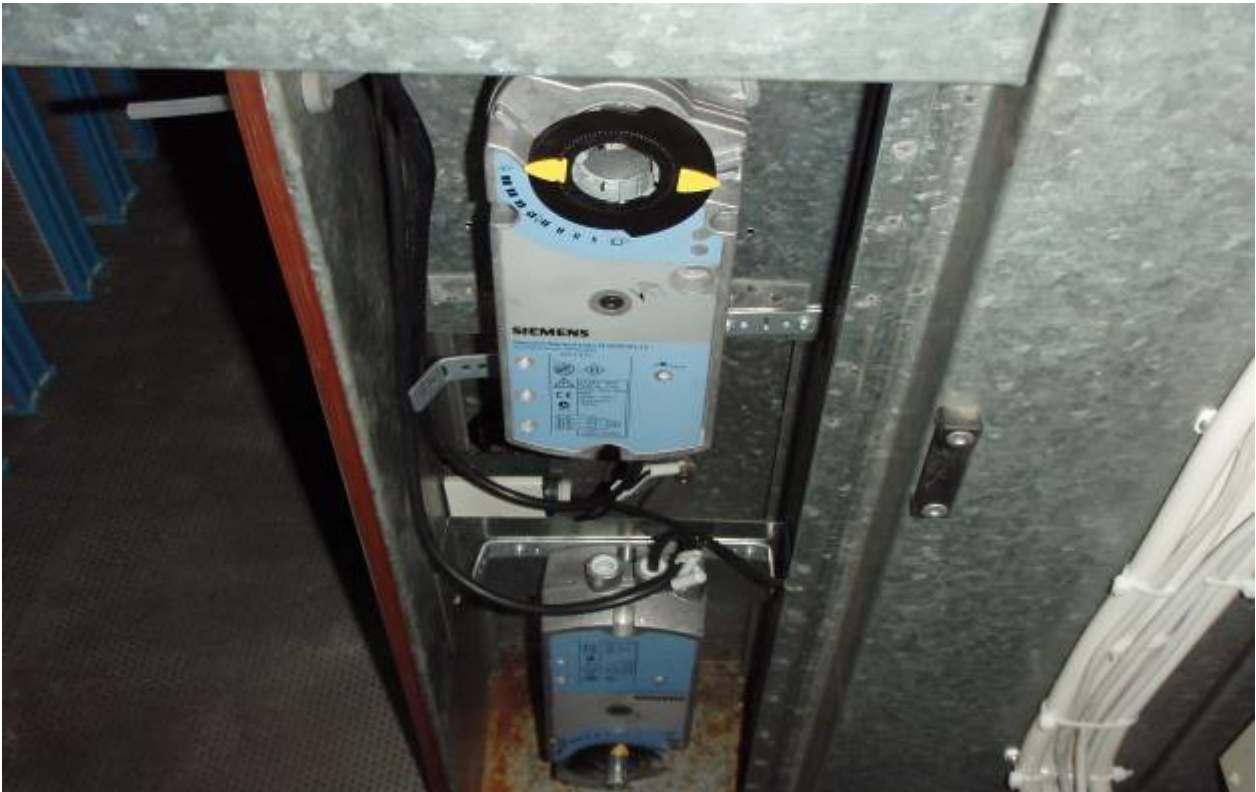
IV- koneikkojen peltimoottorit ovat hyväkuntoisia Siemensin valmistamia laitteita (S-KUVA 16).

S-KUVA 16. Peltimoottorit
