LOUHELAN PÄIVÄKOTI ja LISÄRAKENNUS ILMANVAIHTOJÄRJESTELMÄN KUNTOTUTKIMUS

vko 28-41 / 2008
22.10.2008
Vantaan Kaupunki
Mikko Krohn, 09 83922377

Kuntotutkimuksen suorittajat:
Tekmanni Service Oy

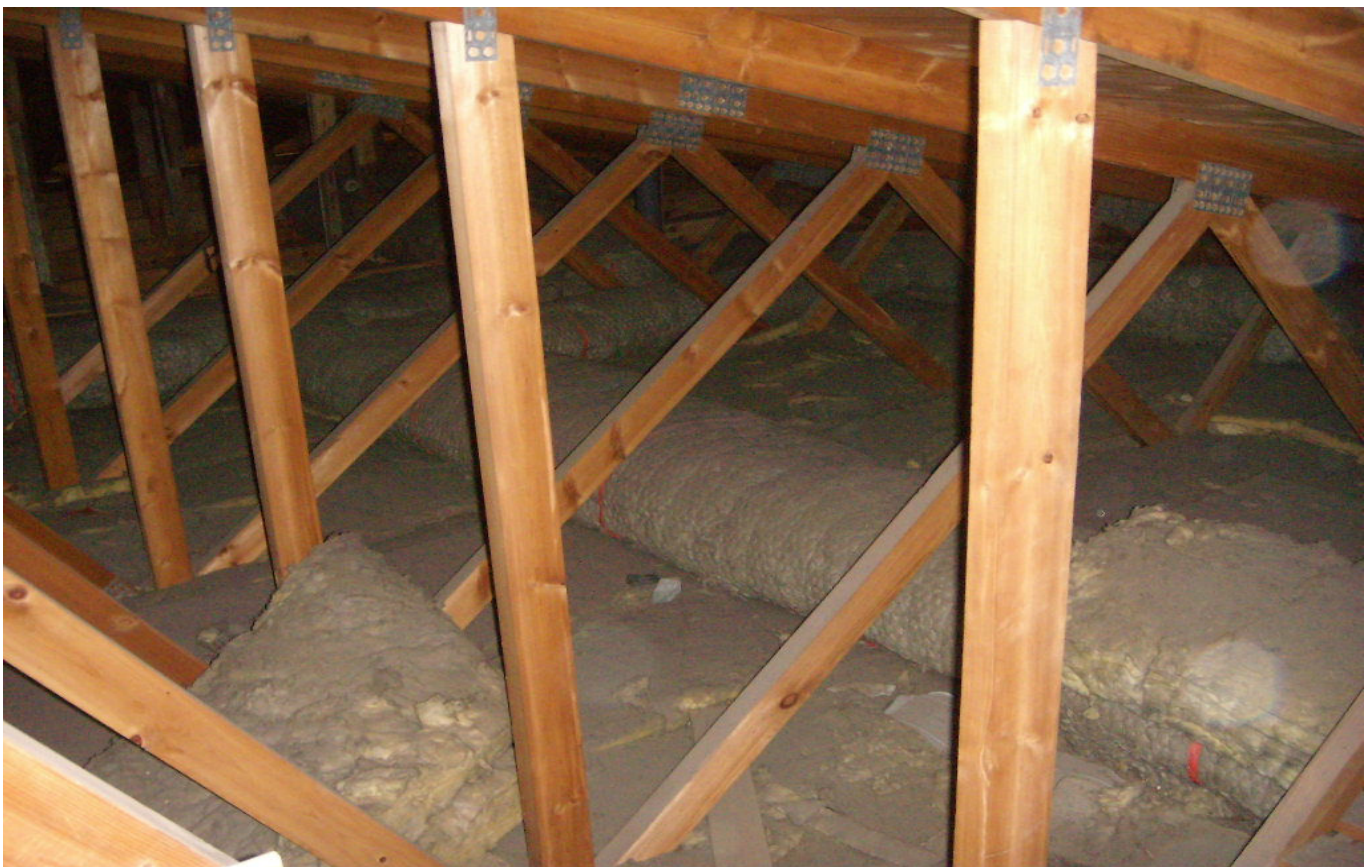
KUVA 32. Yleiskuva päärakennuksen ullakkotiloista.

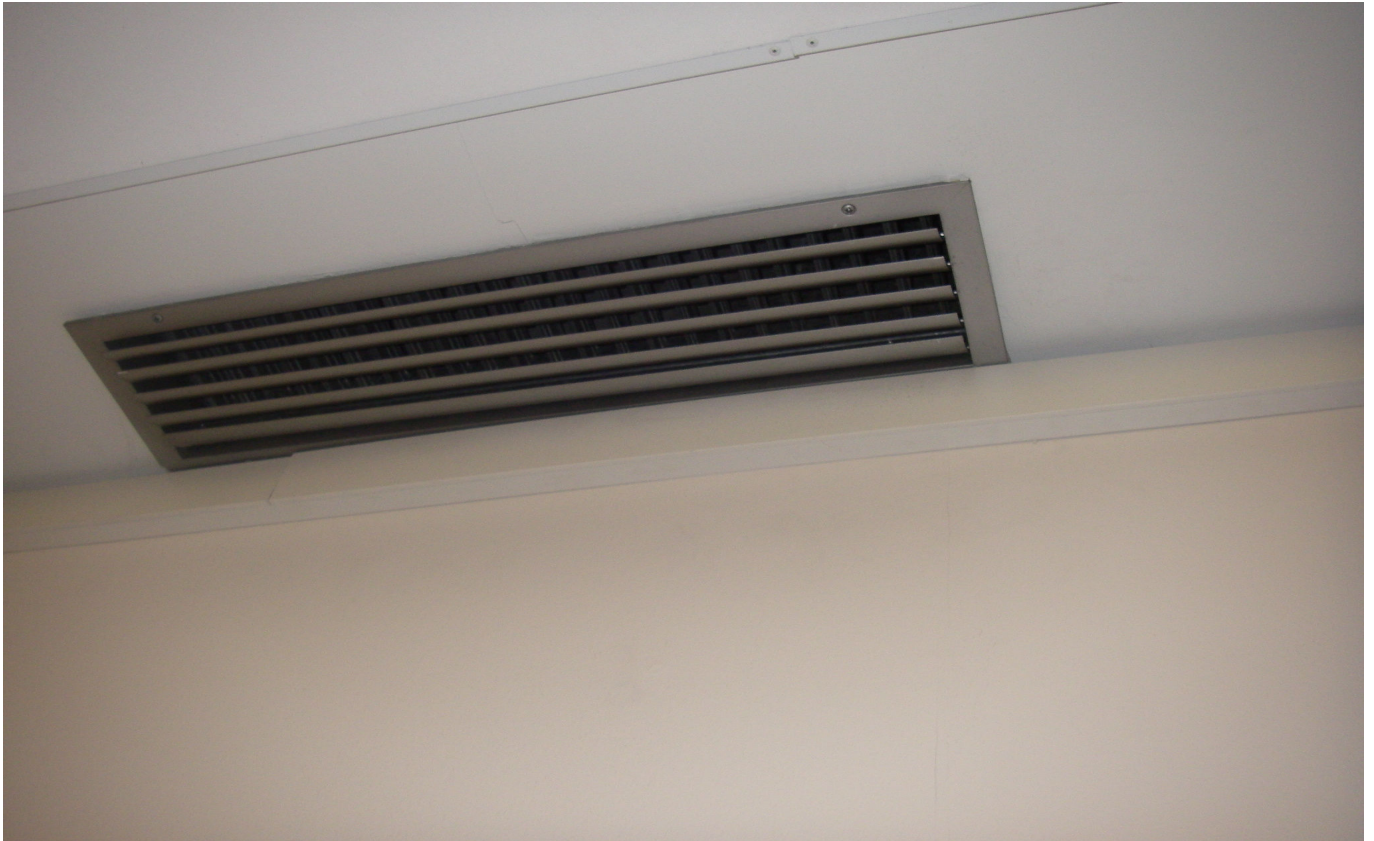
Tuloilmaelimet ovat päärakennuksen ryhmähuoneissa ns. ritaläsäleikköjä. Tuloilmaelimillä on mahdollista muokata heittokuvioita (kuva 35). Tuloilmaelimien heittokuviot selvitettiin savukokein (kts liitteenä olevasta piirustuksesta). Mittauksissa havaittiin, että ilman liikkuvuus on osin melko tyydyttävä kautta koko huoneen ja osin melko puutteellista. Heittokuviot ovat osin kapeita ja pitkiä ja osin melko lyhyitä ja suunnattu suoraan lattiaan. Lisäksi tutkitut ryhmähuoneet havaittiin olevan pääosin alipaineisia. Huoneiden tuloilmamäärät jäivät osin melko paljon suunnitellusta tasosta ja poistoilmamäärät ylittivät osin melko paljon suunnitellun tason. Ilmamäärät tulisi tasapainottaa nuohouksen jälkeen ja heittokuviot tulisi tarkastaa ja säätää.

KUVA 35. Yleiskuva päärakennuksen kattohajottajasta.

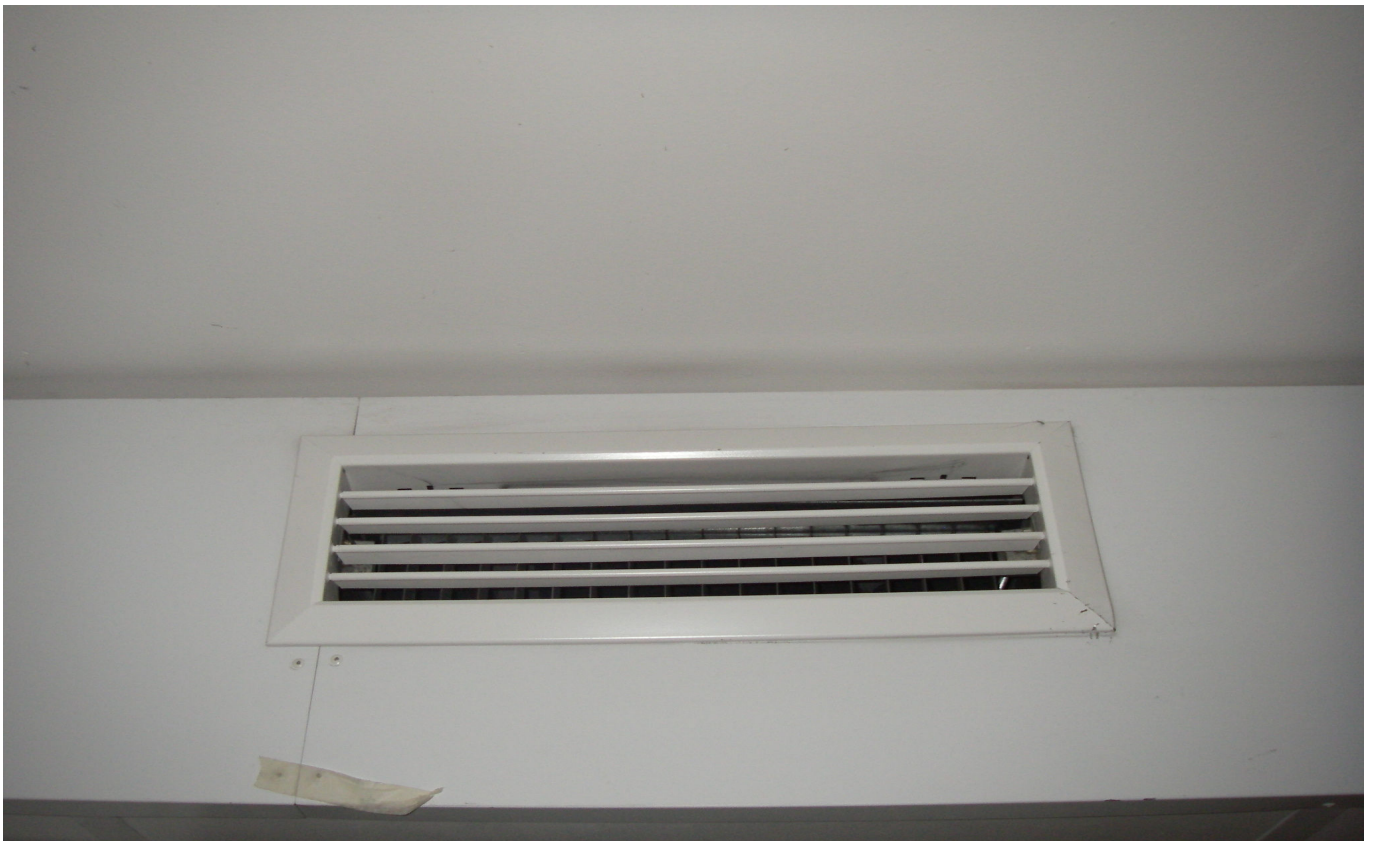
Tuloilmaelimet ovat lisärakennuksen huonetiloissa ns. seinä- ja kattohajottajia. Tuloilmaelimillä on mahdollista muokata heittokuvioita (kuva 36). Tuloilmaelimien heittokuvioita ei voitu selvittää, tarkastuskäynnin aikana koska lisärakennuksessa oli sisätilojen korjaus käynnissä ja koneet olivat pois päältä (kuva 37). Tuloilmaelimien heittokuviot selvitettiin 14.10-08 savukokein (kts liitteenä olevasta piirustuksesta). Mittauksissa havaittiin, että ilman liikkuvuus on melko tyydyttävä kautta koko huoneen, mutta heittokuviot ovat osin kapeita ja pitkiä. Huoneiden ilmamäärät jäivät suunnitellusta tasosta, joten huoneiden ilmamäärät tulisi tasapainottaa nuohouksen jälkeen ja heittokuviot tulisi tarkastaa ja säätää.

KUVA 36. Yleiskuva päärakennuksen ritiläsäleiköstä.

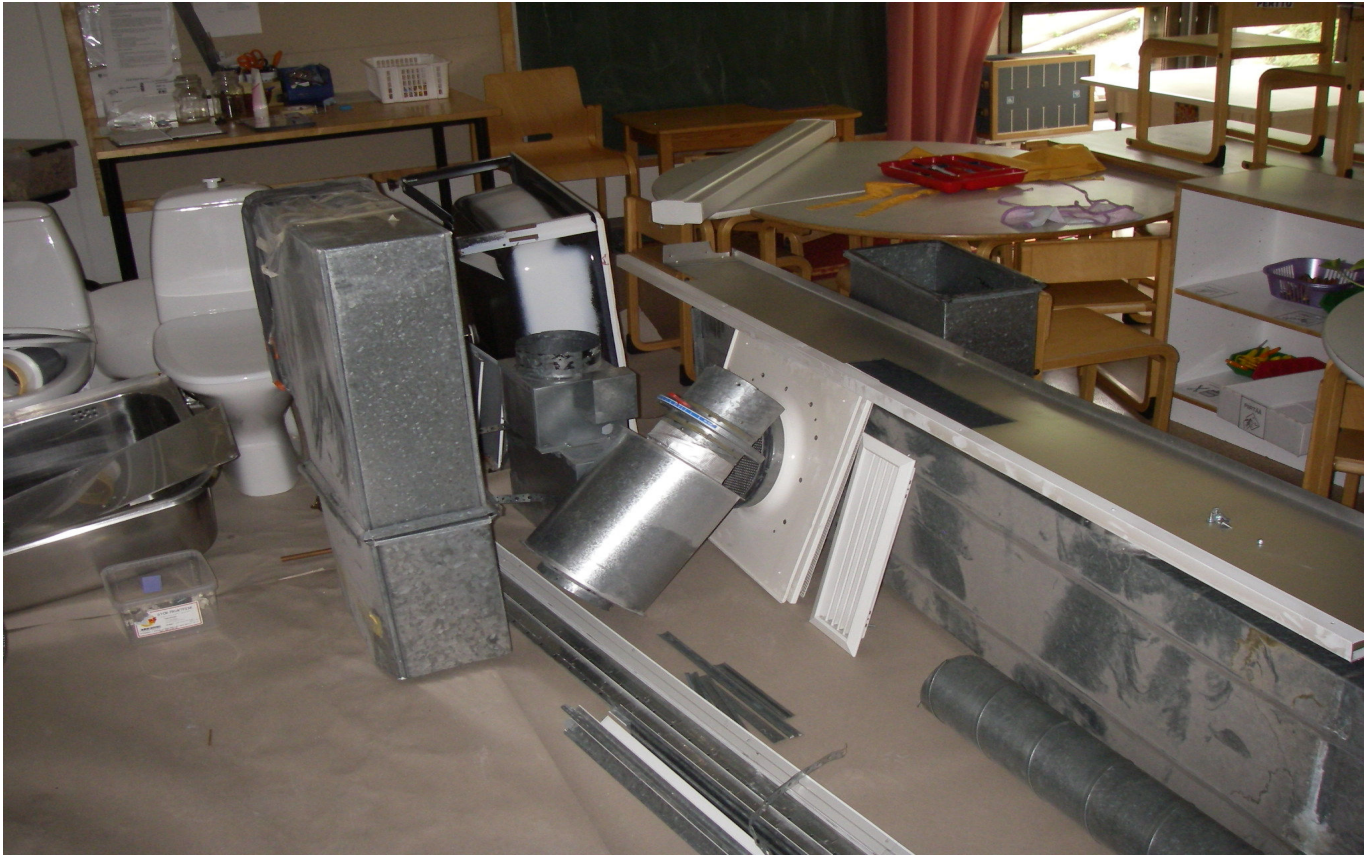
KUVA 37. Yleiskuva lisärakennuksen sisätiloista.
