K.osa/Kylä	Kortteli/Tila	Tontti/nro	Viranomaisten merkintöjä
Rakennustoimenpide KUNTOSELVITYS			Asiakirjan nimi RAPORTTI Juoks.nro
Rakennuskohde MYYRMÄEN A-KLINIKKA Korutie 01600 Vantaa			Asiakirjan sisältö ALUSTATILAN TIIVIYS- JA KUNTOSEL- VITYS
Suunnittelutoimisto AARO KOHONEN OY Koronakatu 2 02210 ESPOO puh (09) 88 791 fax (09) 803 7715	Yhteyshenkilö Teemu Männistö, RI (09) 887 9248 tma@ako.fi	Asiakirjan numero 192-0250-9701	
Laat. TMa	Hyv. AMe	Pvm. 30.12.2004	Tilaajan asiak. numero

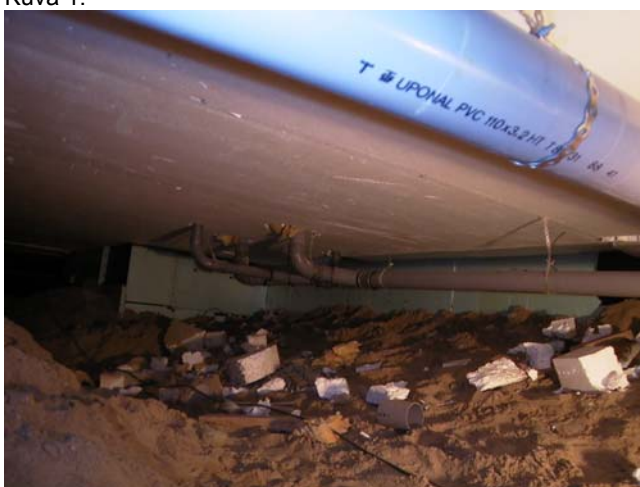
- Kuva 1. Alustilan länsipäädyn oikea kulma, katsottuna kulkuaukolta päin. Oikeassa nurkassa on **ontelolaatan lämmöneriste osittain irronnut** laatan alapinnasta.
- Kuva 2. Kuva samaan suuntaan kuin kuvassa 1, alustilan vasen nurkka. Nurkassa oleva "sisäänveto" on lämpöeristämättä. Vapaa korkeus tässä kohdassa on noin 50 cm.
- Kuva 3. Kuvan nurkassa paljon rakennustarvikejätettä. Tässä on styrox-palasia sekä puutavaraa. Vapaa korkeus on noin 50 cm.
- Kuva 4. Kuvassa oikealla näkyy tuuletusluukku, jonka koko on 115 mm x 310 mm. Tällä samalla seinällä niitä on 5 kpl. Kuva on otettu käyntiluukun kohdalta suoraan vastapäiselle seinälle. Tilan vapaa korkeus on noin 120 cm. Tässä nurkassa on myös rakennustarvikejätettä.

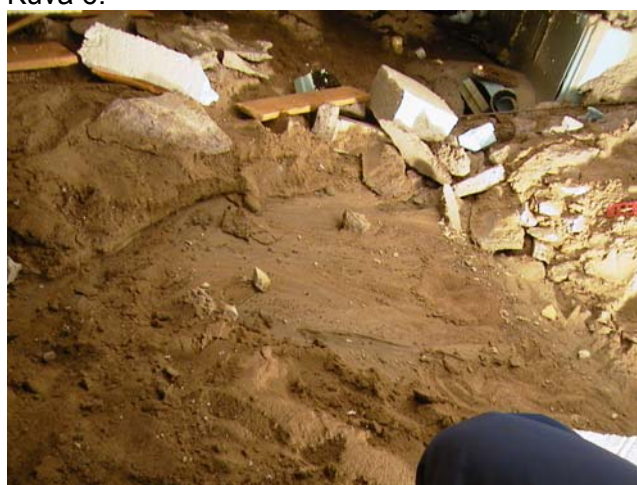
- Kuva 5. Kuva tuuletusluukun kohdalta. Hiekassa on jälkiä **ilmankosteuden tiivistymisestä eristeen pintaan ja pisaroinnista siitä hiekan pintaan**. Tarkastuspäivänä eristeen pinta ei ollut märkä.
- Kuva 6. Kuvassa sama nurkka kuin kuvassa 4. **Sokkelista puuttuu eristelevy.**
- Kuva 7. Kuvan nurkassa rakennustarvikejätteitä.
- Kuva 8. Hiekassa jälki veden virtaamisesta. Tarkastuksessa ei selvinnyt, mistä vesimäärä, joka saa aikaan kuvan osoittaman uoman, on ollut peräisin.

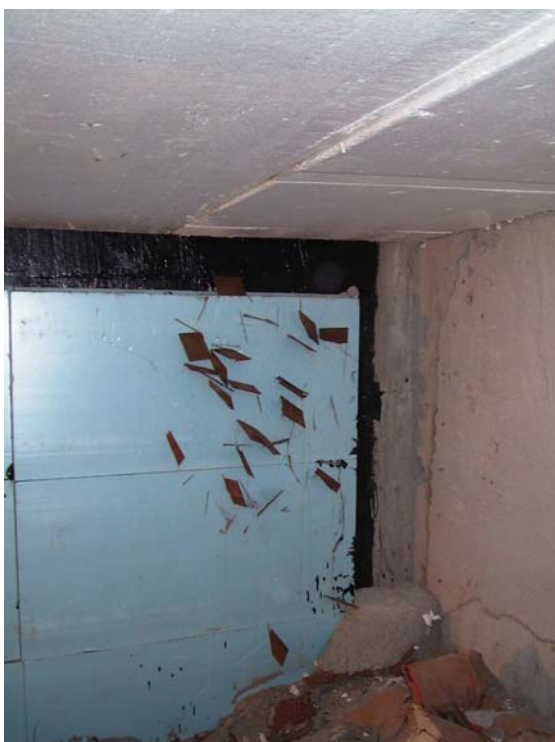
Kuva 11

- Kuva 9. Kuva palkkilinjan takaa, tämä osa on kauttaaltaan matala, keskimääräin 40 - 50 cm:n kor-
kuinen ryömintätila. Täälläkin on paikoittain jätetty seinänvierustoille styroxin palasia sekä
timanttikorauksesta tulleita betonilieriöitä.
- Kuva 10. Rakennuksen itäpäädyssä on muuntamo tilaan rajoittuva seinä eristetty vain osittain, sei-
nän yläreunasta noin 30 cm on pelkällä bitumisivelypinnalla.
- Kuva 11. Muuntamon seinässä oleva abstrakti tilateos. Länsipäädyssä on ryömintätilan korkeus osit-
tain noin 160 cm.
- Kuva 12. Ryömintätilan **eteläpuoleinen tila on pääosin vain 40-50 cm korkea**, liikkuminen tällä
osalla on vaikeaa.
