ENSIRAPORTTI

Jönsäksentie 4, 01600 Vantaa
Raportointi pvm: 16.01.2012

Työ A12076

KOHDE: Jönsäksentie 4
TYÖNUMERO: A12076
ensiraportti 16.1.2012
s.3/9

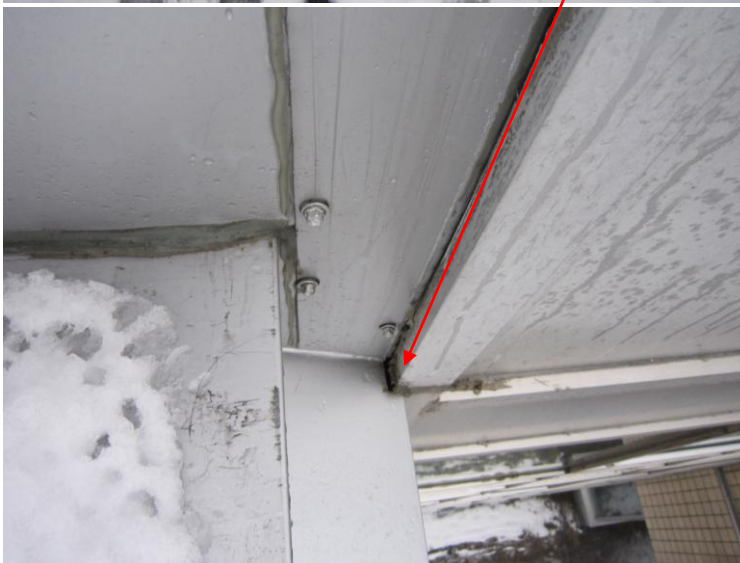
Katon reunapellyksessä havaittiin vuotokohtia huoneen 73 vaurioalueen kohdalla.

Huoneen vaurioalueen kohdalta havaittiin mahdollisia vuotokohtia pellityksissä.

- lv-konehuoneen ulkoilmakammion lattian vedeneristys
- vuotavien savunpoistoikkunoiden ulkopuolen kittaus
- huoneen 73 yläpuolisen katon pellityksen vuotokohtien tiivistys
- huoneen 73 kostuneiden kipsilevyjen purku ja väliseinärakenteen/kotelon tarkastus
- 4. kerroksen vaurioituneiden akustiikkalevyjen vaihto.
- 3. kerroksen fysioterapia huoneen mattolattian purku kosteusalueelta ja lattian koneellinen kuivaus
- -1.kerroksen apuvälinevaraston vuotoalueen tiivistys. Vaurioalue voidaan jättää vapaalle kuivaukselle
