KUNTOARVIO

PÄHKINÄRINTEEN KOULU
MANTELIKUJA 4
01710 VANTAA

19.12.2013

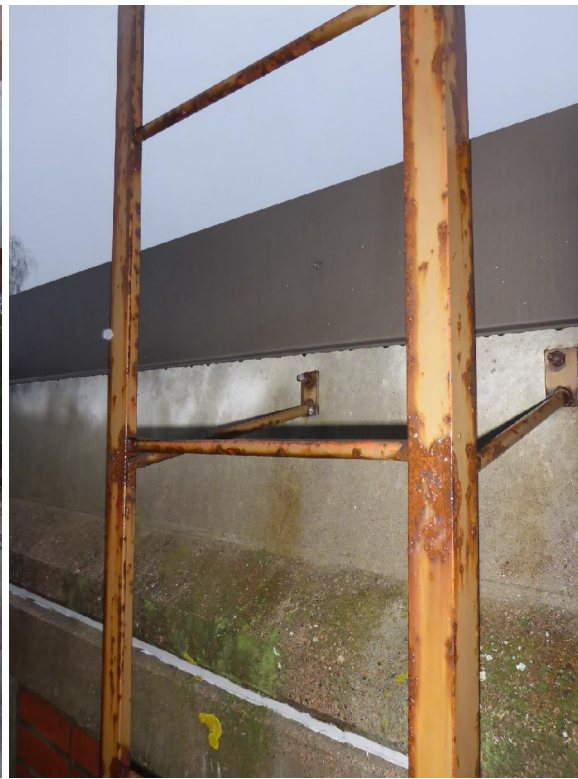
Kuva 2

Katosten rungon maalipinta on ohentunut ja teräspinnoilla on paikoin ruostevaurioita. Profiilipeltikatteet ovat hyvässä kunnossa. Talotikkaiden maalipinta on irronnut ja teräsosissa on pitkälle edenneitä ruostevaurioita. Suosittelemme uusimaan talotikkaat.

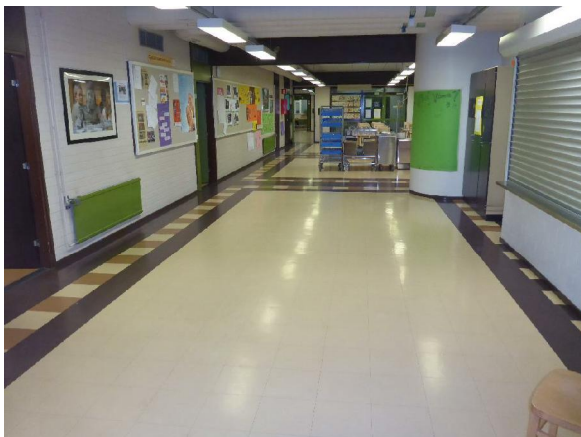
Kuva 1 Yleisnäkö koulun käytävälle.

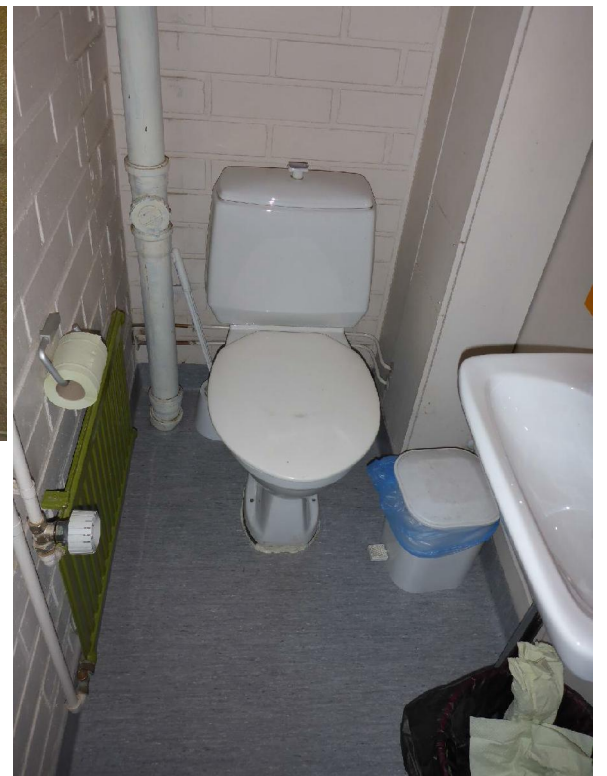
Kuva 3

Keittiön akryylibetonilattiaa on paikkailtu monesti eri vaiheessa. Keittiön ja liikuntasalin pesutilojen pintamateriaalit ovat välttävissä kunnossa ja suosittelemme uusimaan pintamateriaalit. Myös wc-tilojen lattiapinnat ovat kuluneet ja suosittelemme niiden uusimista.

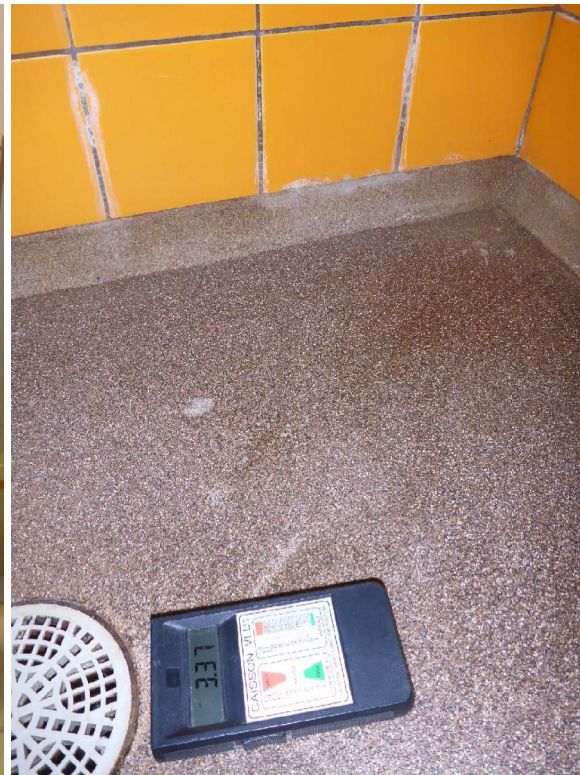
Kuva 5 Pukuhuoneen suihkutilojen pintoja.

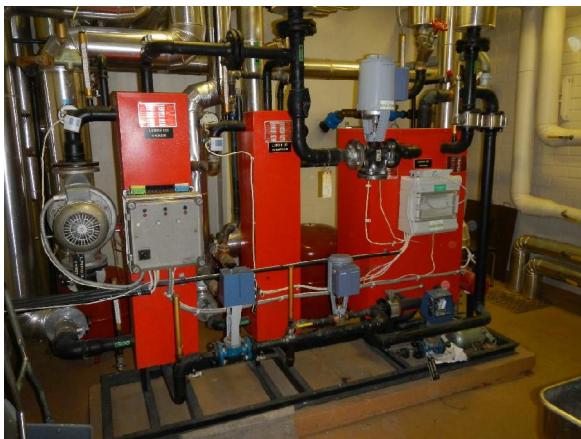
Kiinteistössä ei ole keskitettyä rakennusautomaatiojärjestelmää, vaan paikallisilla säätimillä ohjataan ilmanvaihtoa ja kaukolämmön alajakokeskusta. Kaukolämmön alajakokeskuksen säätimenä toimii Simensin PXM20. Säädin on uusittu vuonna 2013 ja se on hyvässä kunnossa. Lisäksi lämmönjakohuoneessa on Säle 10 plus hälytyskeskus, josta hälytykset siirtyvät kouluisännälle ja kaupungin kiinteistövalvontaan. Hälytyskeskus on tyydyttävässä kunnossa. Mikäli koulurakennusta peruskorjataan, suosittelemme keskitetyn rakennusautomaatiojärjestelmän asennusta koko kiinteistöön.

Kuva 1 Lämmönjakohuone.jpg

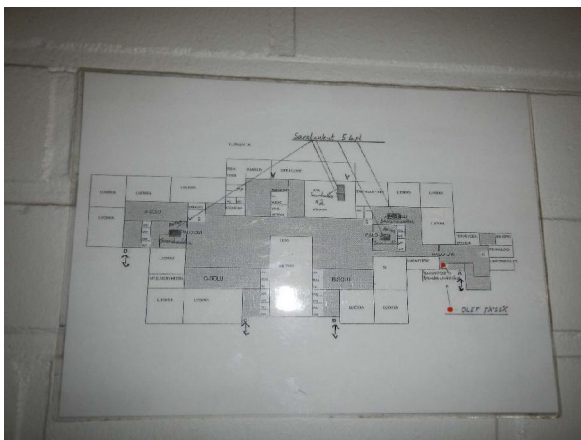
Kiinteistöjen savunpoistoluukkujen laukaisukeskus ja luukkujen paikantamiskaavio sijaitsee A- portaan tuulikaapissa. Silmämääräisen tarkastelun perusteella järjestelmät ovat toimintakuntoiset.

Kuva 1 Paikantamiskaavio, savunpoisto.jpg

Pelastuslaki edellyttää, että kiinteistönomistaja tai haltija huolehtii savunpoistolaitteiden huollosta ja kunnossapidosta. Suosittelemme tarkastamaan savunpoistojärjestelmät säännöllisesti.

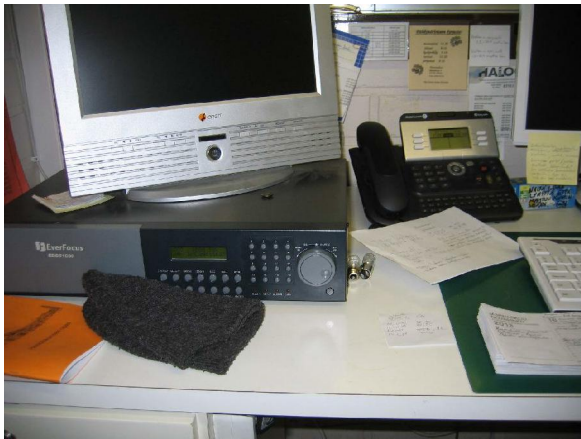
Kiinteistön videovalvontajärjestelmä on tyydyttävässä kunnossa.

Kuva 1 Videotallennin
