## RS<sup>15</sup> Kuntoarvio

### **Pähkinärinteentien neuvola ja sivukirjasto**

Mantelikuja 4  
01710 VANTAA

Tarkastuspäivä 1.11.2013

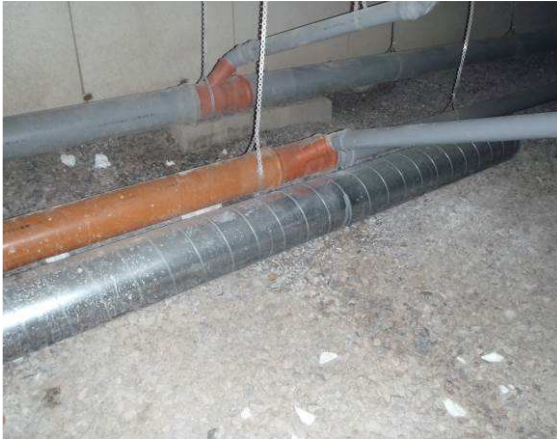
Rakennuksen alapohjan rakenteena alkuperäisellä osalla ovat elementtivalmisteisia teräsbetonirakenteisia ontelolaattoja. Tällä osin alapohjat ovat ryömintätilaisia. Laajenusosan eli neuvolan osalla alapohjana on maavarainen betonilaatta. Alapohjan ryömintätilan tarkastusluukku on teknisentilan lattiassa. Alapohjan tuuleutusta ja olosuhteita on parannettu vuonna 2003 tehdyssä kunnostuksessa, jolloin mm. alapohjaan on lisätty koneellinen ilmanvaihto. Pohjalla on sepelikerros, olosuhteet alapohjassa ovat kunnossa.

*Alapohjatilaa.*

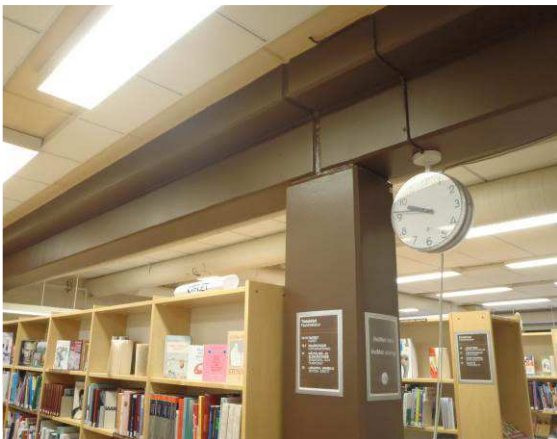
Rakennusten runkorakenteina toimivat pääasiassa elementtivalmisteiset teräsbetonirakenteet, kuten pilarit, palkit ja ontelolaatat. Runkorakenteissa ei tarkastuskäynnin yhteydessä havaittu huomautettavaa.

*Runkorakenteina oli käytetty pääasiassa elementtivalmisteista teräsbetonia.*

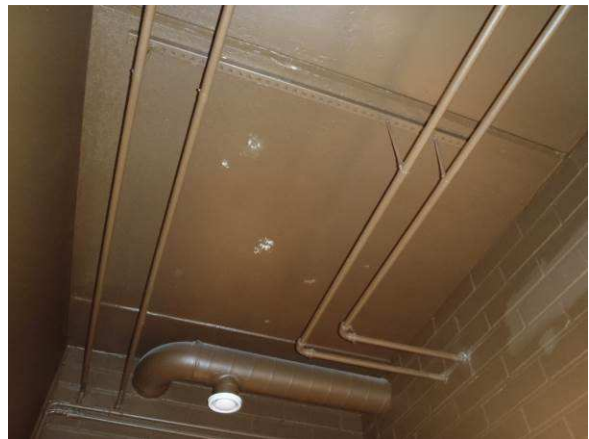
*Yläpohjan ontelolaatta rakenteita.*

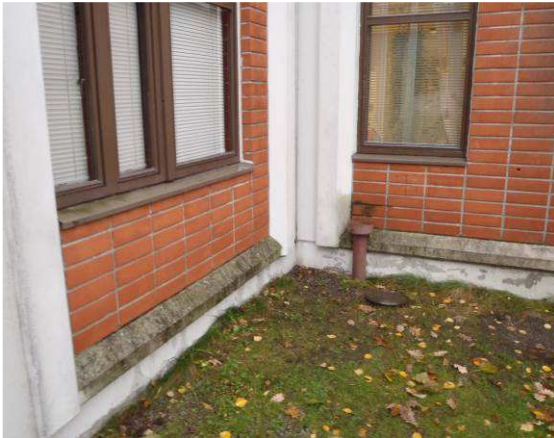
Ulkoseinärakenteet ovat betonielementtirakenteisia. Pääasiallisina ulkoseinäverhouksina rakennuksissa toimivat betoni- ja tiilirakenteet. Rakenteissa on havaittavissa iän ja säärasituksen mukanaan tuomaa kulumista ja pientä rapautumista. Elementtien väliset saumaukset ovat jo kuluneita ja epätiivitä. Saumaukset tulisi uusita heti jakson alkupuolella. Ulkoseinäelementtien yläosaan on asennettu erillinen vesipelti suojaamaan rakenteita saateelta.

*Julkisivut ovat pääosin tiilipintaisia. Sekä osin maalattuja betonipintoja.*

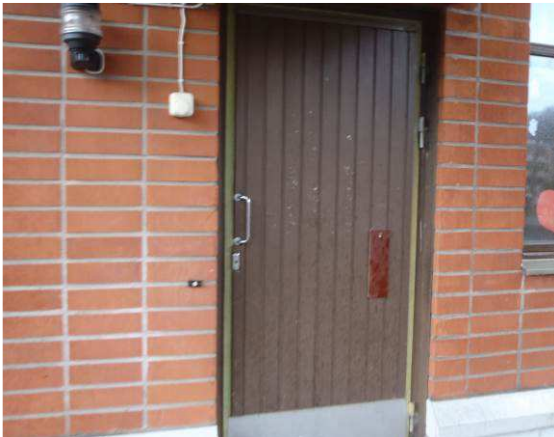
Normaalit ulko-ovet olivat teräs / puurakenteisia, osin ikkunallisia, osin ikkunattomia. Ovi-en kunto ja toimivuus olivat tyydyttävällä tasolla. Maalipintojen kunto sen sijaan on huono.

*Puupintainen kerhotilan ovi.*

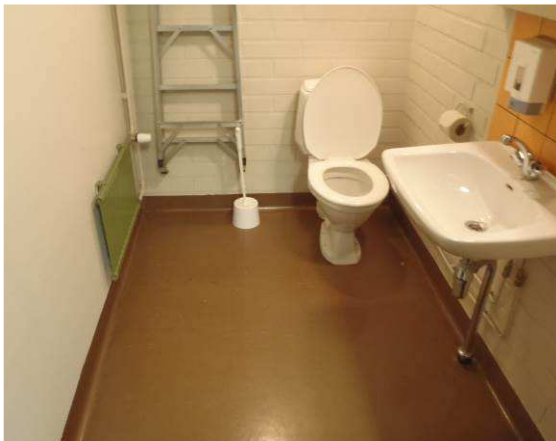
*Vanha wc-tila kirjastossa.*

- Teknisiä ja yleistiloja kunnostetaan vaiheittain jakson edetessä tarpeen mukaan
- Kirjaston ja iltapäiväkerhon tilojen kunnostukset
- Wc ja pukuhuonetilojen kunnostukset

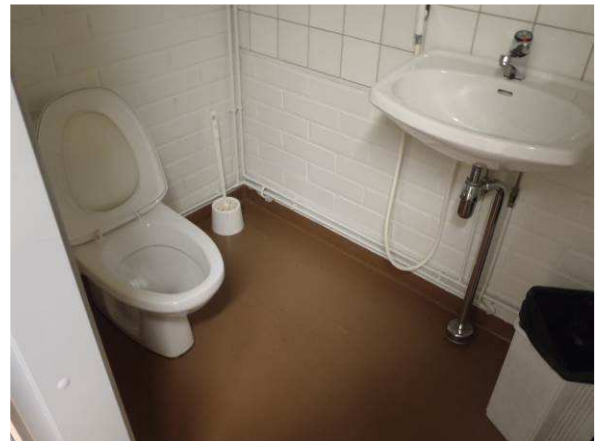
*Vanha wc-tila neuvolassa.*

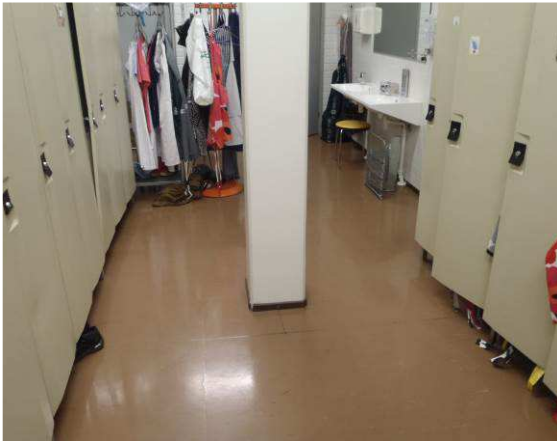
Myös neuvolan sisätilat on kunnostettu pääosin viime vuosina. Näiden tilojen osalta ei ole tulossa merkittävää kunnostustarvetta lähivuosina. Henkilökunnan pukuhuone, joka on yhteinen hammashoitolan kanssa ja wc:t ovat osin kunnostamatta.

*Henkilökunnan pukuhuonetila.*

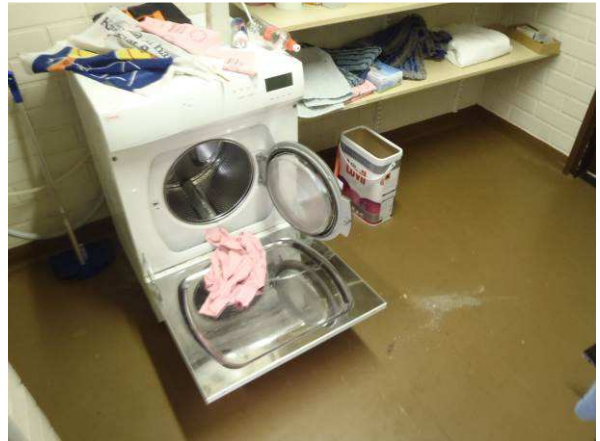
*Pyykkihuone.***Toimenpide-ehdotukset:**

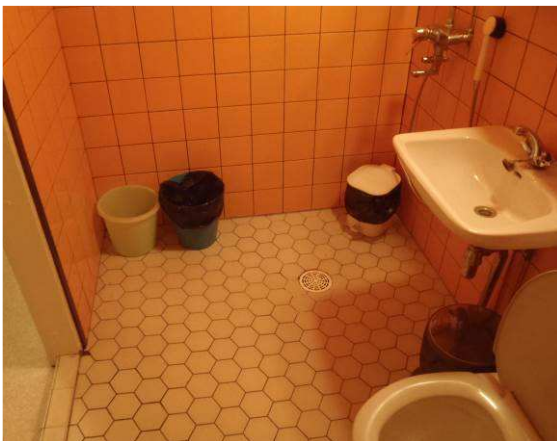
Kuntoarvion yhteydessä käytiin läpi myös WC- ja märkätilat. Märkätiloja on mm. iltapäiväkerhon osalla, jossa on myös sauna sekä hammashoitola ja neuvolan pukuhuonetiloissa. Märkätilojen ja wc-tilojen pinnat olivat käyttötarkoituksen mukaan vaihtelevia, pääosin alkuperäisiä muovimatto ja laattapintoja. Akuuttia korjaus- tai kunnostustarvetta ei tarkastuksen yhteydessä havaittu. Mikäli talossa kuitenkin käytetään jatkossa pesutiloja on niiden kunnostaminen nykymääräysten mukaisiksi ajankohtaista.

*Iltapäiväkerhon pesuhuone.*

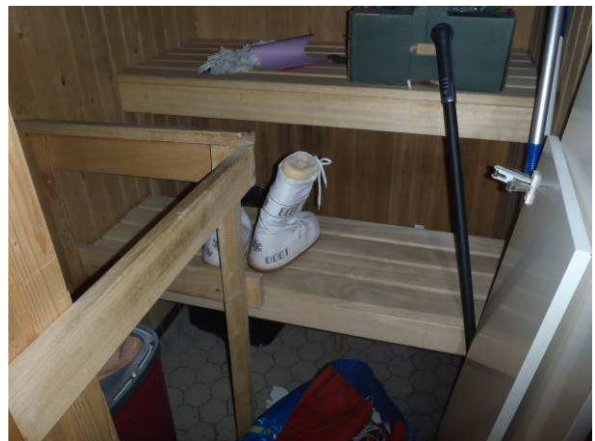
*Iltapäiväkerhon sauna.*

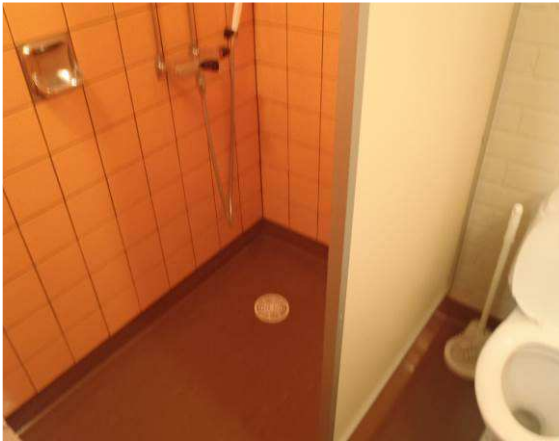
*Hammashoitolan pesuhuone.*

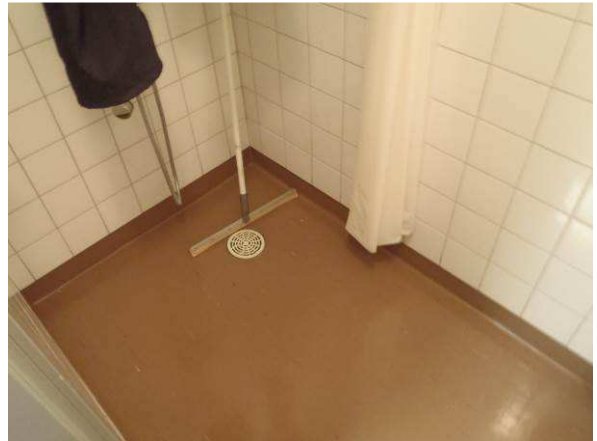
*Hammashoitolan ja neuvolan henkilökunnan pesuhuone.*

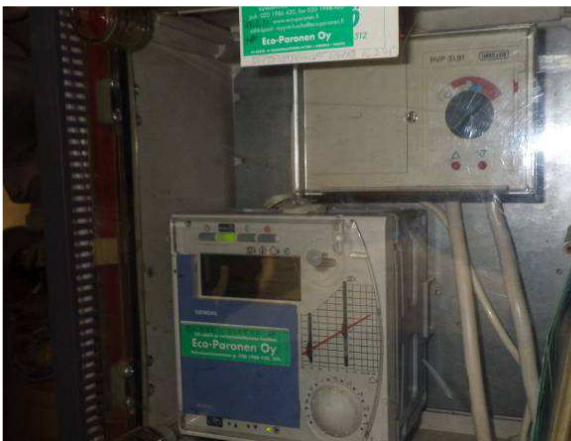
Säätökeskus on uusittu mallia Siemens RVL 470, pumppujen ohjauskeskus on mallia Landis&Gyr RVP 31.91. Käyttövesipiirin säätöventtiili on uusittu. Lämmityspiirin säätöventtiili on vielä alkuperäinen vuodelta 1980, mutta toimiva. Säätölaitteiden taloudellinen käyttöikä on noin 10 - 15 vuotta.

*Lämmityksen yksikkösäätimet.*

Säätölaitteet uusitaan lämmönsiirrinpaketin mukana.

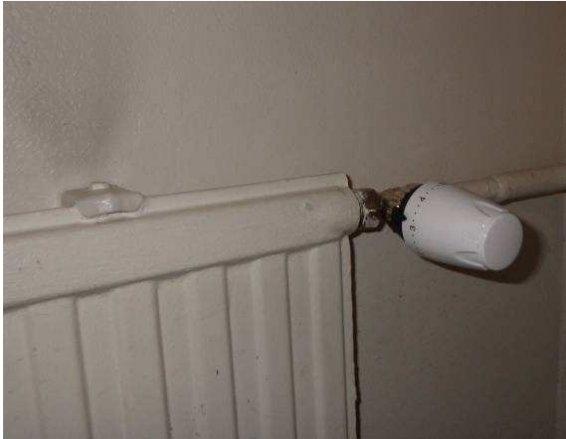
Lämpö luovutetaan tavanomaisilla seinäpattereilla, joiden lisäksi on kirjaston tuulikaapin oviverhokoje ja ilmanvaihtokoneiden lämmityspatterit. Patteriventtiilit ovat uusittuja termostaattiventtiilejä mallia TA. Patteriventtiileiden tekninen ja taloudellinen käyttöikä on noin 25 vuotta (termostaattiosilla noin 15 vuotta).

*Termostaattinen patteriventtiili.*

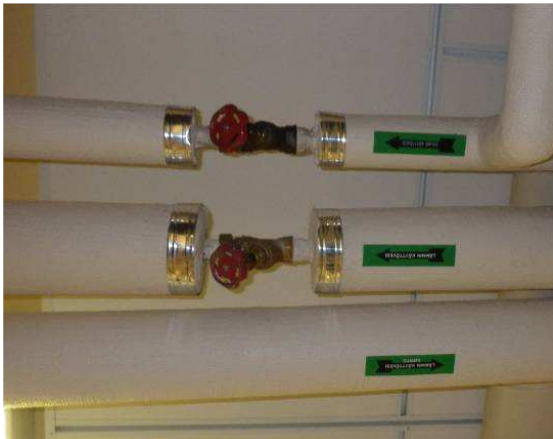
Vesijohdot ovat materiaaliltaan kuparia ja tiettävästi kokonaisuudessaan alkuperäiset. Merkittäviä vuotoja ei ole tiedossa. Kuparisten vesijohtojen tavoitteellinen käyttöikä on noin 50 vuotta.

*Käyttövesiverkoston sulkuventtiilejä.*

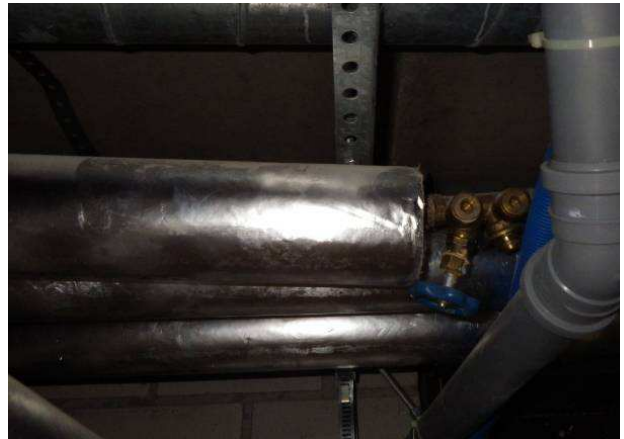
*Linjasäätöventtiili.*

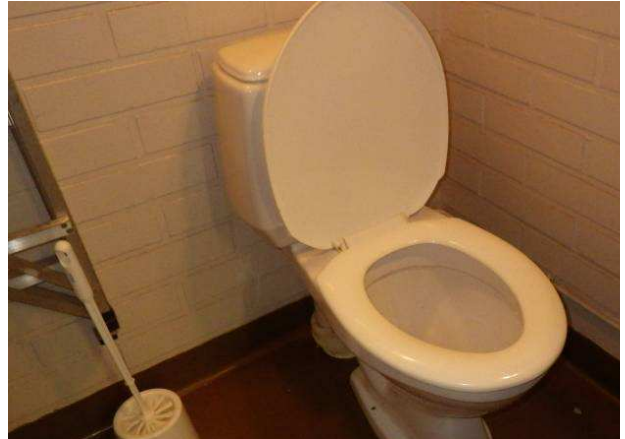
WC-istuin.

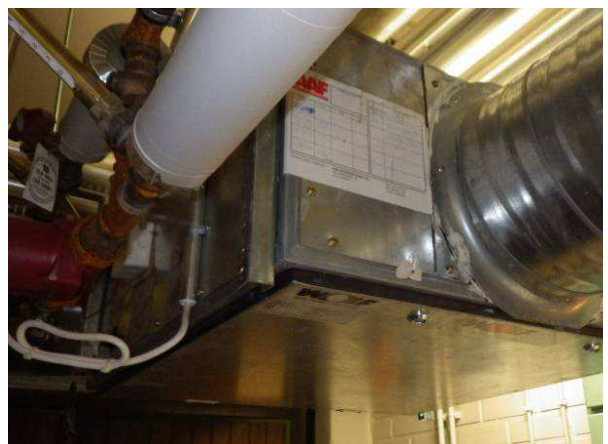
*Alapohjan tuloilmakone.*

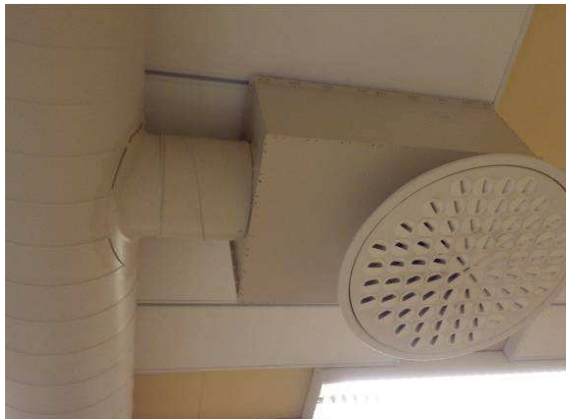
Pääte-elimet ovat pääosin uusittuja ja hyvässä kunnossa. Tuloilmaelimet ovat kattohajottajia. Poistoilmaventtiilit ovat kartiomalleja.

*Kattohajottaja (kirjasto).*

Suositellaan päiväkerhon tiloihin korvausilmaventtiilien asentamista.

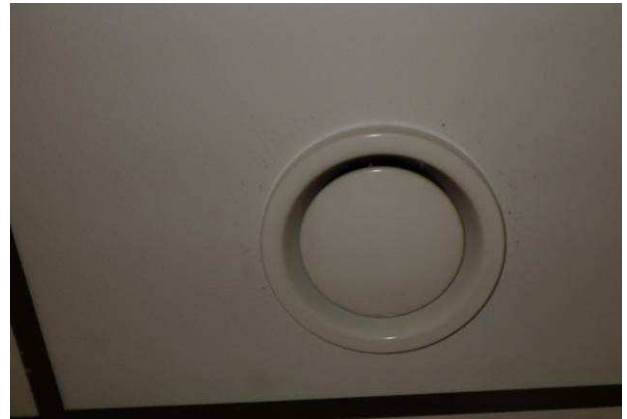
*Poistoilmaventtiili.*

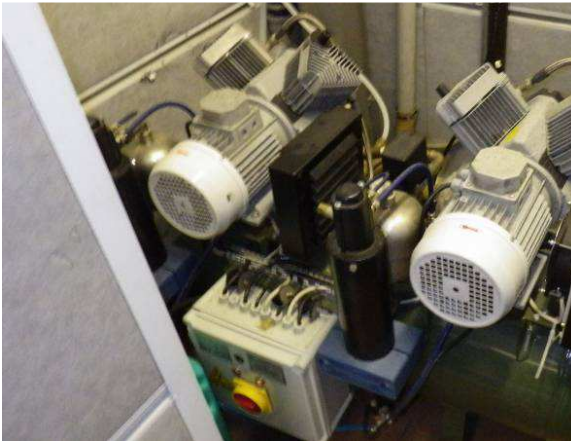
Hammaslääkärin tiloissa on laitteistojen vaatimaa kylmäntuottoa varten jäähdytyskompressori erillisessä huoneessa. Kompressorihuonetta jäähdytetään ilmalämpöpumpulla. Muualla kiinteistössä ei ole toimivaa jäähdytysjärjestelmää. Kiinteistön käyttäjien mukaan tiloissa on usein varsinkin kesäaikaan mutta myös pitkälle syksyyn 28...30 °C lämpötiloja. Suositellaan alkuperäisten ilmanvaihtokoneiden uusimisen yhteydessä jäähdytyksen lisäämistä ilmanvaihtojärjestelmään.

*Hammaslääkärin kylmlaitteisto.*

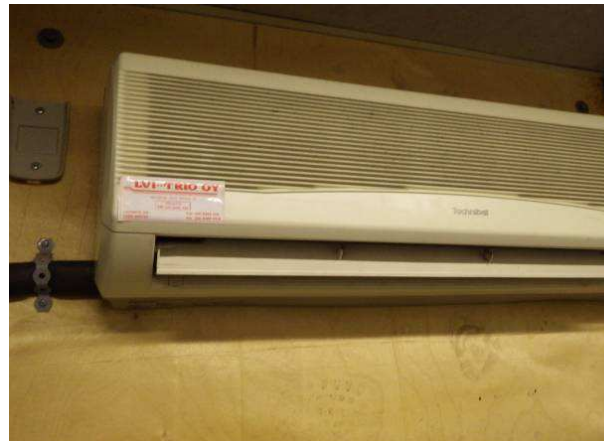
*Kompressorihuoneen jäähdytin.*

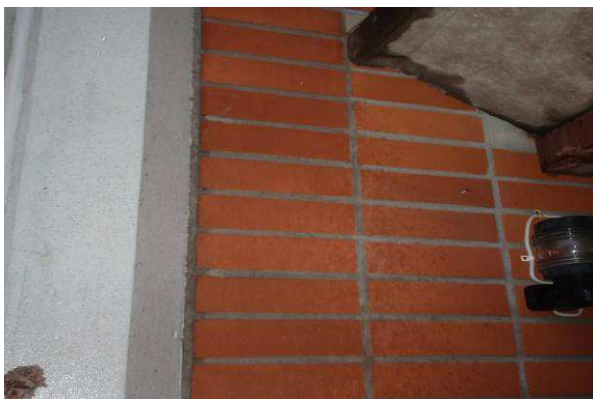
Kiinteistön aluevalaistuksena toimivat kiinteistön rakenteisiin asennetut erilaiset valaisimet. Valaisimet ovat edelleen kokonaisuudessaan toimintakuntoisia. Valaisinten kupuja kannattaa puhdistaa säännöllisesti paremman valotehon ylläpitämiseksi. Valaisimia korjataan ja uusitaan tulevien tarpeiden mukaisesti.

*Asuinhuoneiston edustalla oleva ulkovalaisin.*

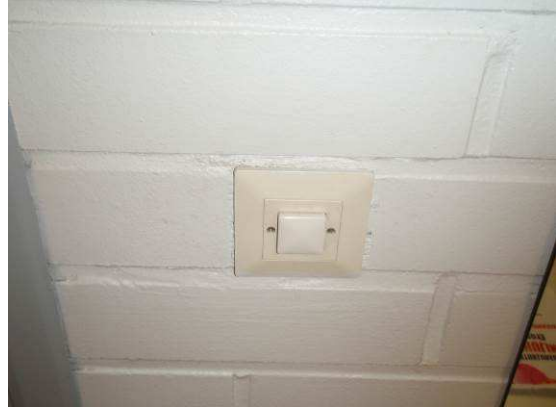
*Upotettu valopainike.*
