PIILIPUUN PÄIVÄKOTI

LVIRS- TEKNINEN KUNTOARVIO

Kuntoarvion ajankohta: 11.11.2009 – 26.04.2010
Raportin päiväys: 11.05.2010
Tilaaajan yhteyshenkilö: Mikko Krohn, Vantaan kaupunki, (09) 839 22377

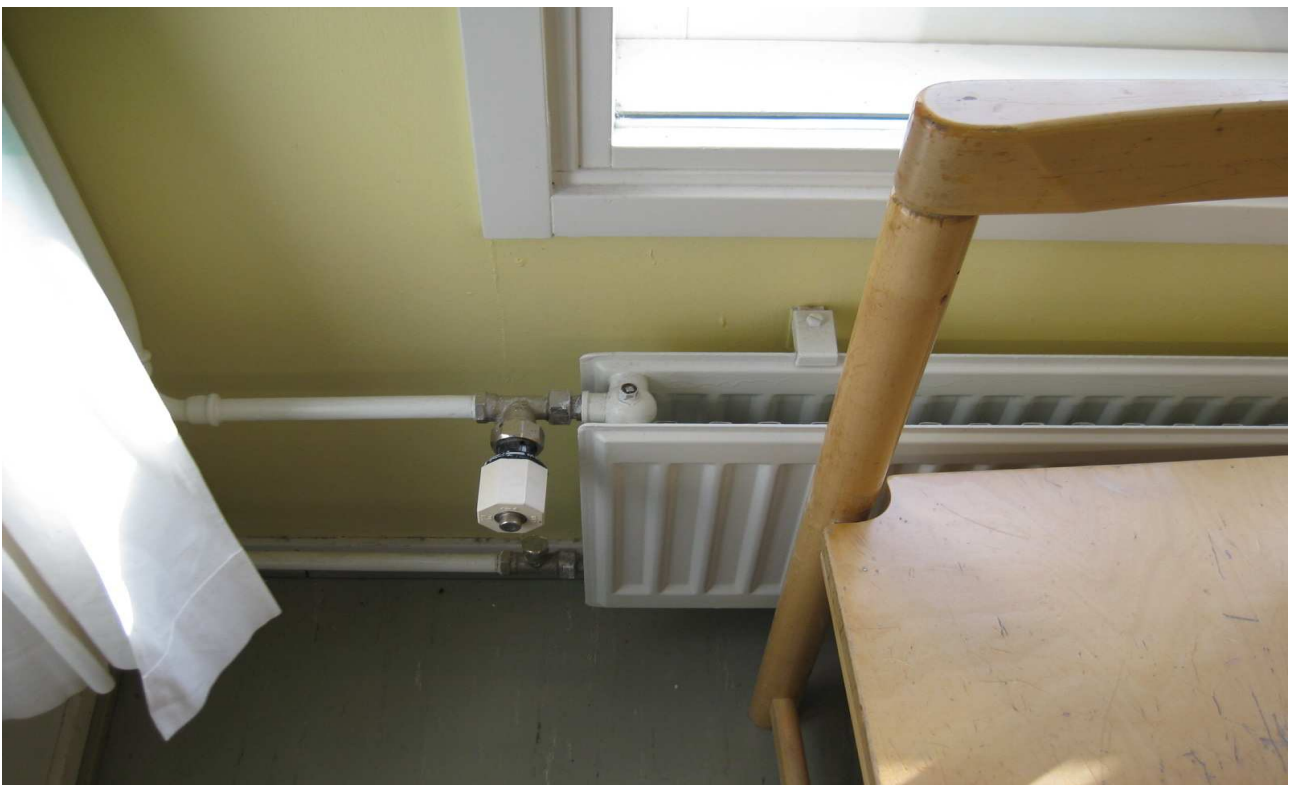
LVI- kuva 3. Yleiskuva patteriventtiilistä.

Päiväkodin lämmitys on toteutettu alkuperäisillä teräslevy- ja rutiläpattereilla. Patterit ovat teknisen ikänsä perusteella kunnossa. Lämpöpatterit on varustettu pääosin vanhoilla TA:n termostaattisilla patteriventtiileillä (LVI- kuva 3). Patteriventtiilit ovat pääosin huonossa kunnossa ja venttiileitä on rikki. Patteriventtiilit on syytä uusia tarkastelujakson alkupuolella.

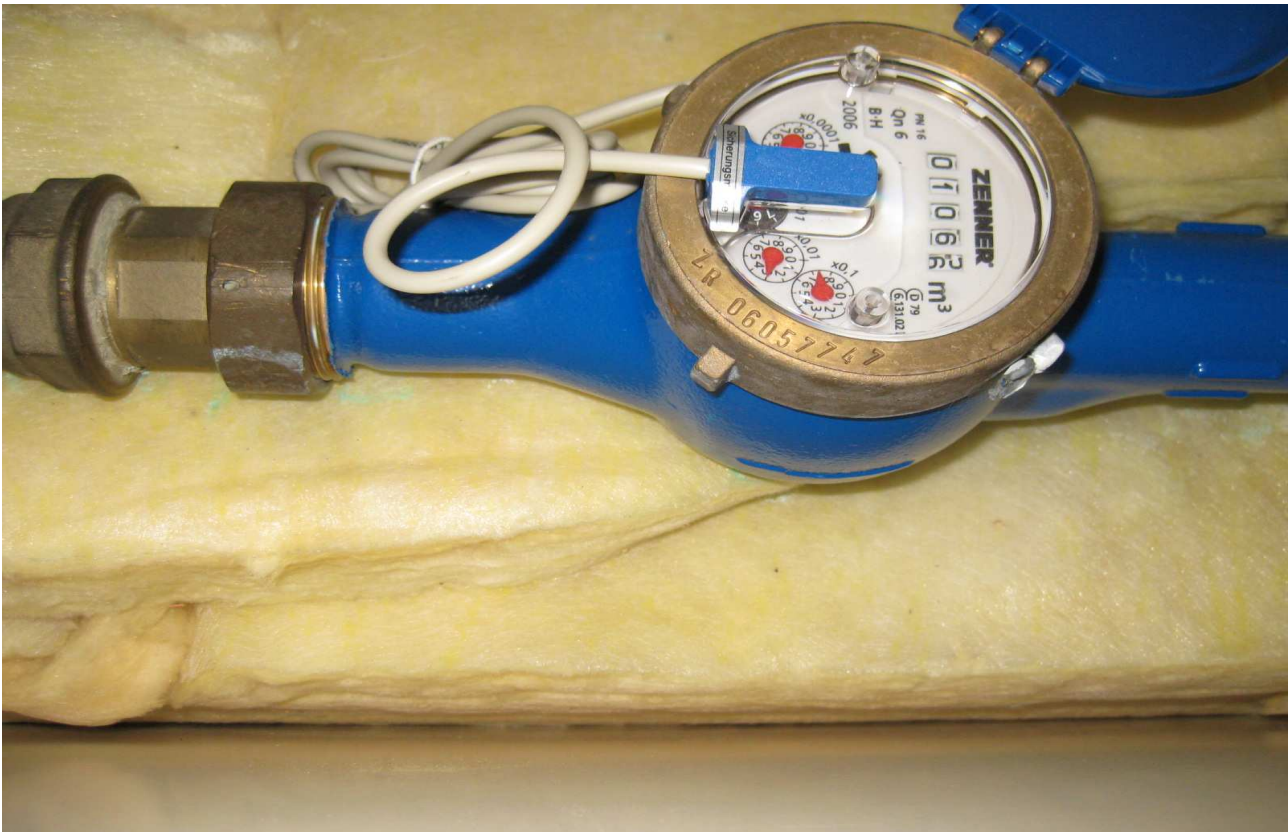
LVI- kuva 4. Yleiskuva vesimittarista ja pääsuluista.

Kiinteistö on liitetty Vantaan kaupungin vesi- ja viemäriverkostoon. Lämmin käyttövesi tuotetaan lämmönjakohuoneessa sijaitsevalla lämmönsiirtimellä. Vesimittari ja pääsulut sijaitsevat kotikeittiön vaatekaapissa (LVI- kuva 4). Pääsulut ovat kunnossa.

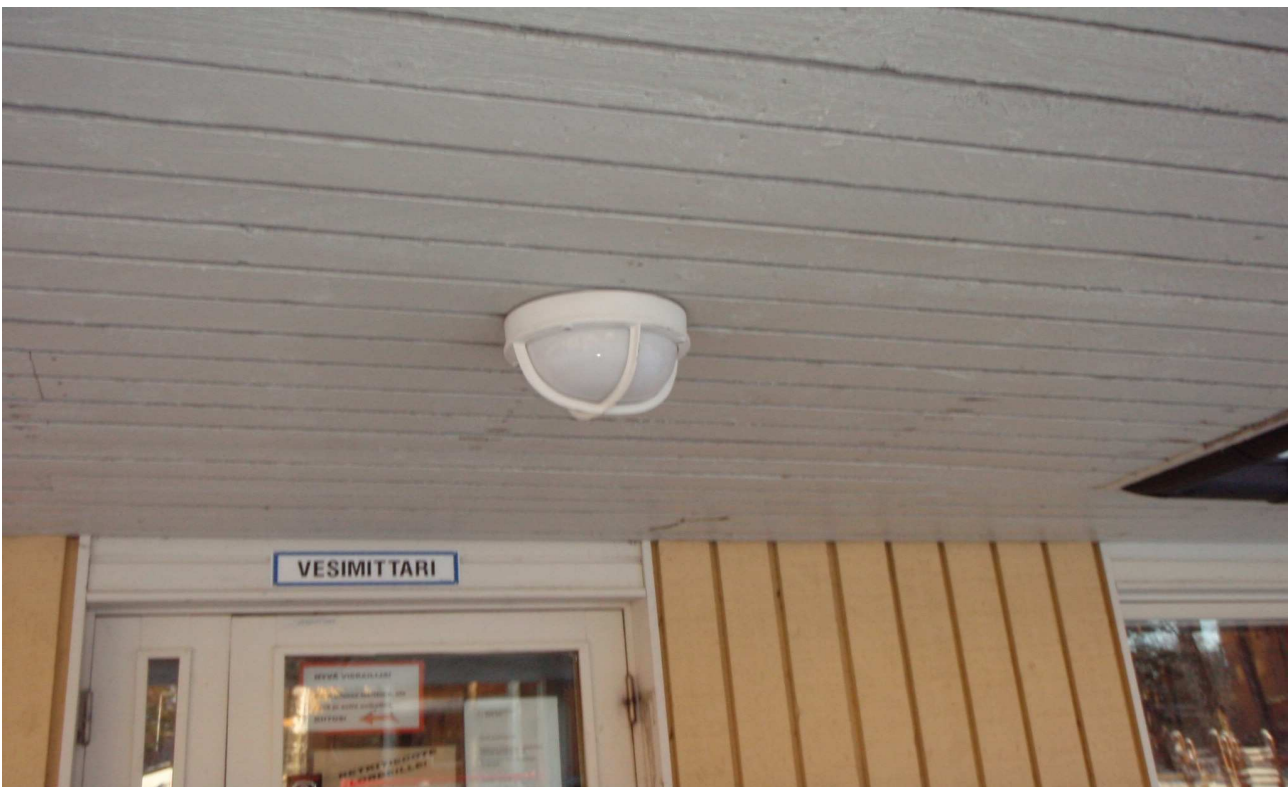
S- kuva 1. Sisäänkäynnin valaistus.

Rakennuksen sisäänkäyntien yhteyteen on asennettu valaisimet, joissa on valonlähteenä HQL- lamput (S- kuva 1). Piha-alueella on pylväsvalaisimia, joissa valonlähteenä ovat HQL- lamput. Pylväät ovat n. 4,0 m korkeita al- pylväitä (S- kuva 2). Ulkovalaistusta ohjataan hämäräkytkin ohjauksella. Ulkovalaistus on tyydyttävässä kunnossa.

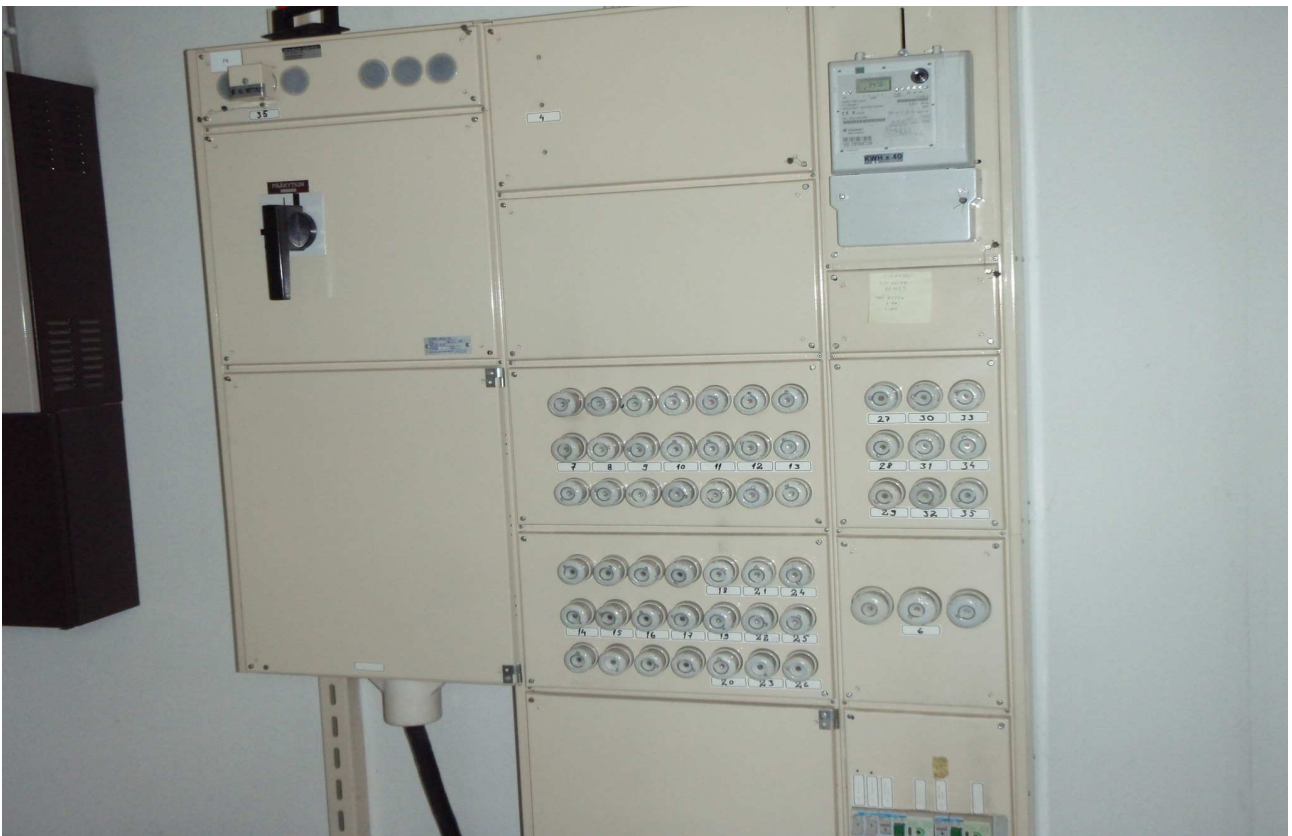
S- kuva 3. Sähköpääkeskus.

Sähköpääkeskus on sijoitettu tekniseen tilaan. Pääkeskus on mallia Ohjaus-sähkö 250A tulppavarokekeskus (S- kuva 3). Pääkeskuksen pääsulakkeet ovat 3x125A. Pääkeskuksen yhteydessä on kiinteistökeskus. Pääkeskus on tyydyttävässä kunnossa, mutta keskuksen huolloista ei ole tietoja.

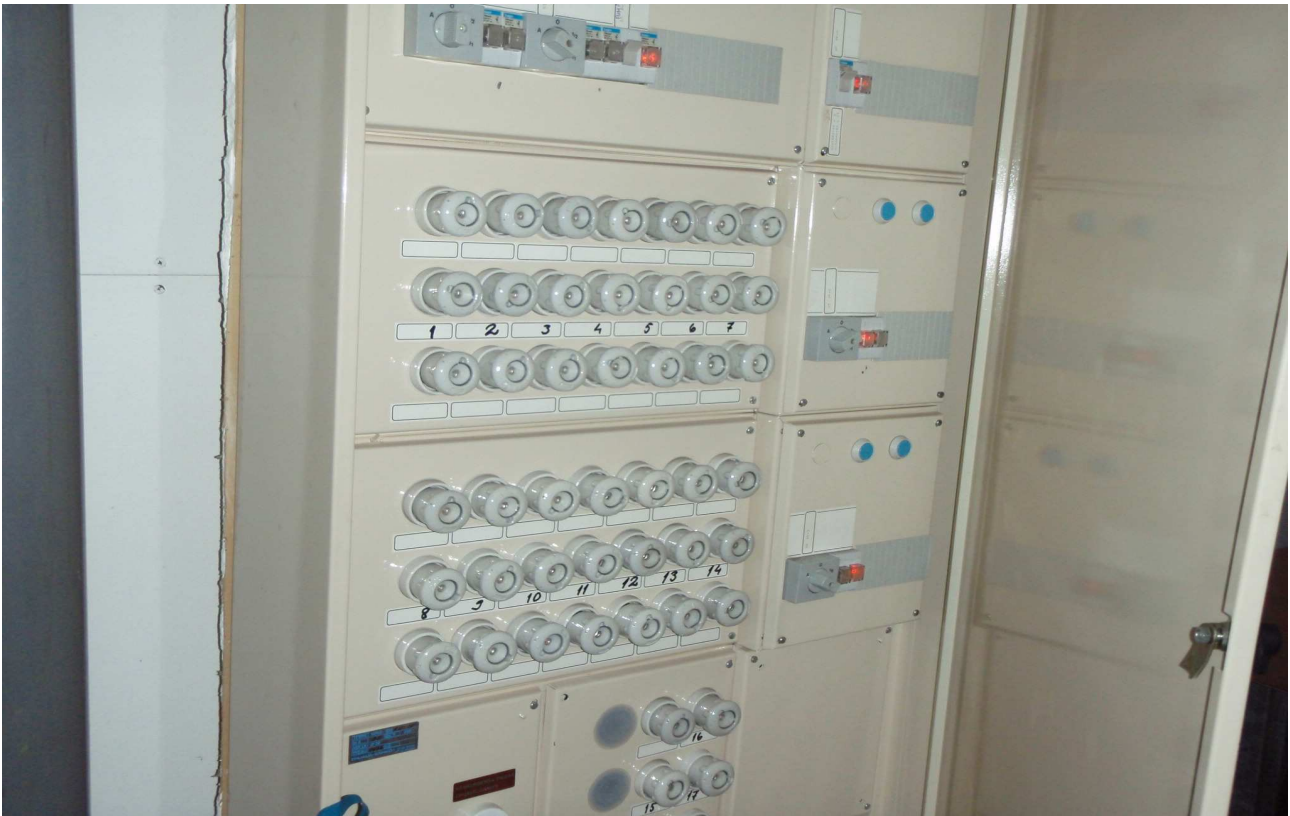
S- kuva 4. IV- konehuoneen keskus.

IV- konehuoneen keskus on Ohjaus-sähkö Oy:n valmistama 80A tulppavarokekeskus (S- kuva 4).

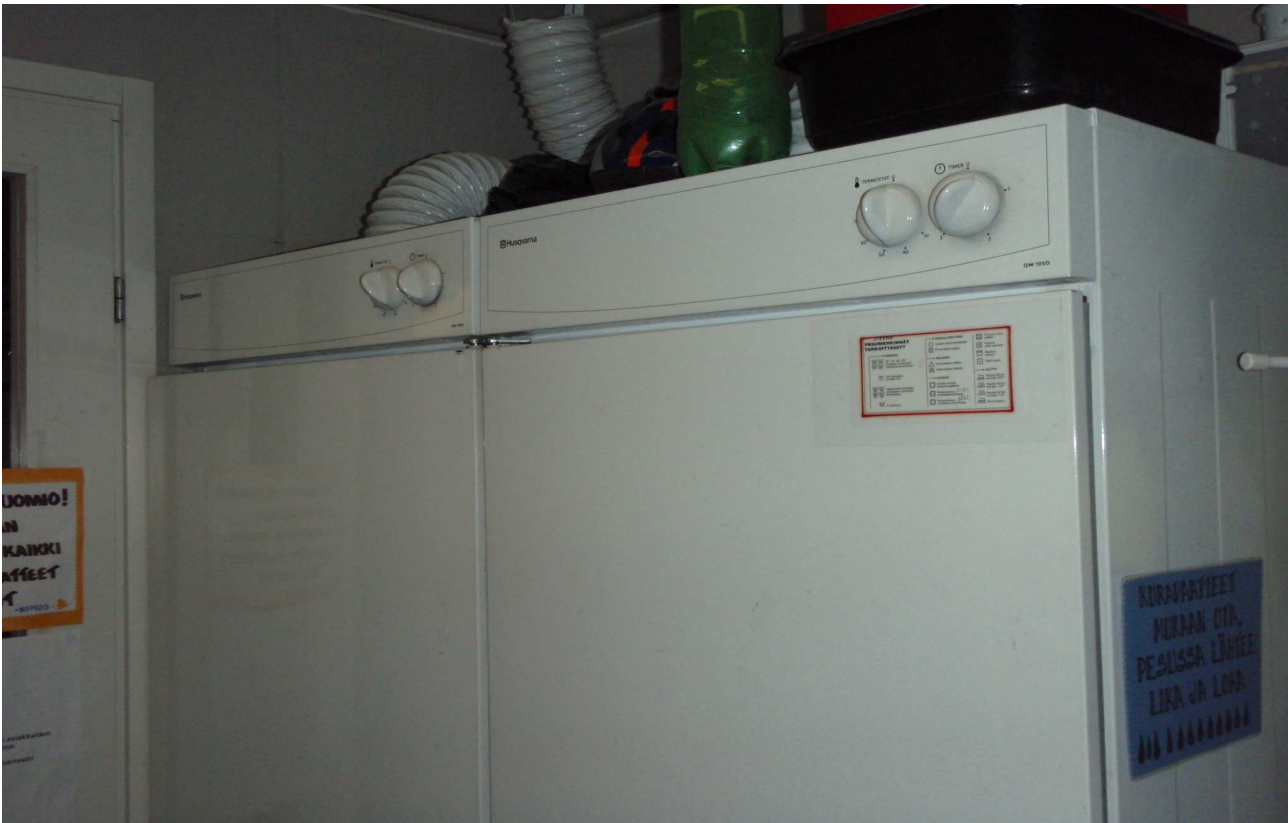
S- kuva 12. Kuivauskaapit.

Päiväkodin tuulikaappeihin on asennettu kuivauskaappeja jotka ovat mallia Lival (S- kuva12). Laitteet ovat tyydyttävässä kunnossa.

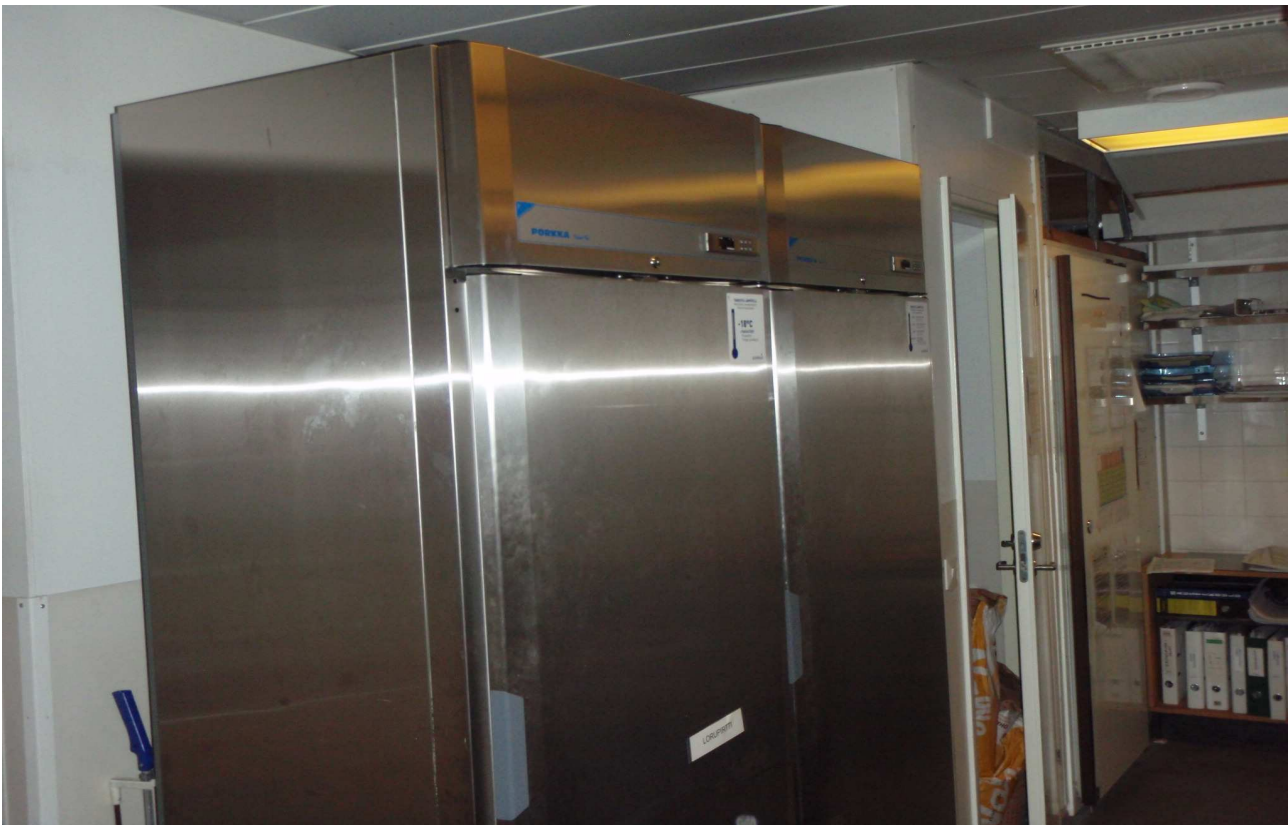
S- kuva 13. Keittiö.

Keittiön kylmälaitteet ovat mallia Porkka, lämpökojeet ovat mallia Metos ja Electrolux ja astianpesukone on mallia Electrolux (S- KUVA 13). Laitteet ovat tyydyttävässä kunnossa.
