RAIKUPOLUN PÄIVÄKOTI

LVIRS- TEKNINEN KUNTOARVIO

Kuntoarvion ajankohta: 17.5.2010
Raportin päiväys: 10.8.2010
Tilaaajan yhteyshenkilö: Mikko Krohn, Vantaan kaupunki, (09) 839 22377

Kuntoarvion suorittajat:
Lemminkäinen Kiinteistötekniikka Oy

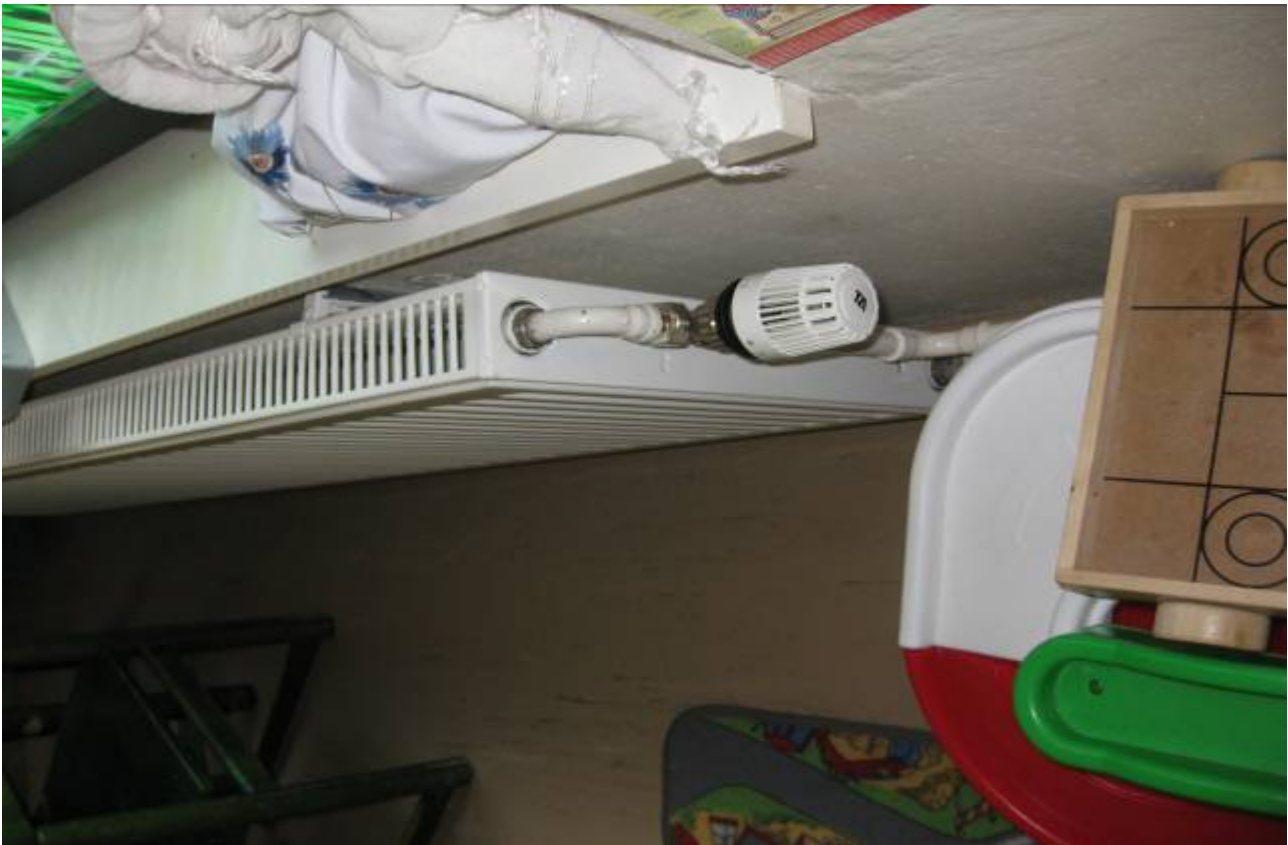
Lämmitys on toteutettu alkuperäisillä teräslevypattereilla. Patterit ovat teknisen ikänsä perusteella kunnossa. Lämpöpatterit on varustettu uusituilla TA:n termostaattisilla patteriventtiileillä (LVI-kuva 1). Patteriventtiilit ovat tyydyttävässä kunnossa. Patteriventtiilien uusiminen ajoittuu tarkastelujakson loppuun.

LVI-kuva 1. Yleiskuva patteriventtiileistä.

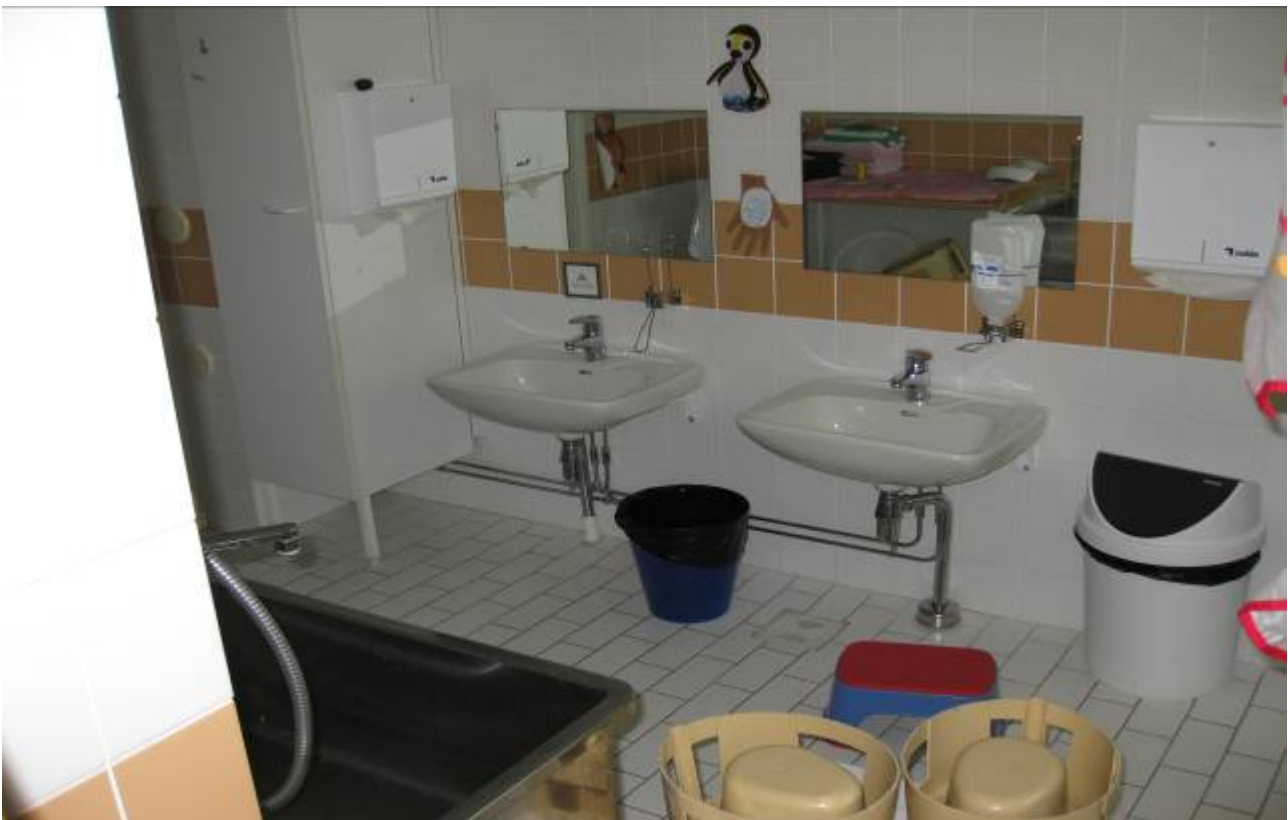
LVI-kuva 2. Yleiskuva vesikalusteista.

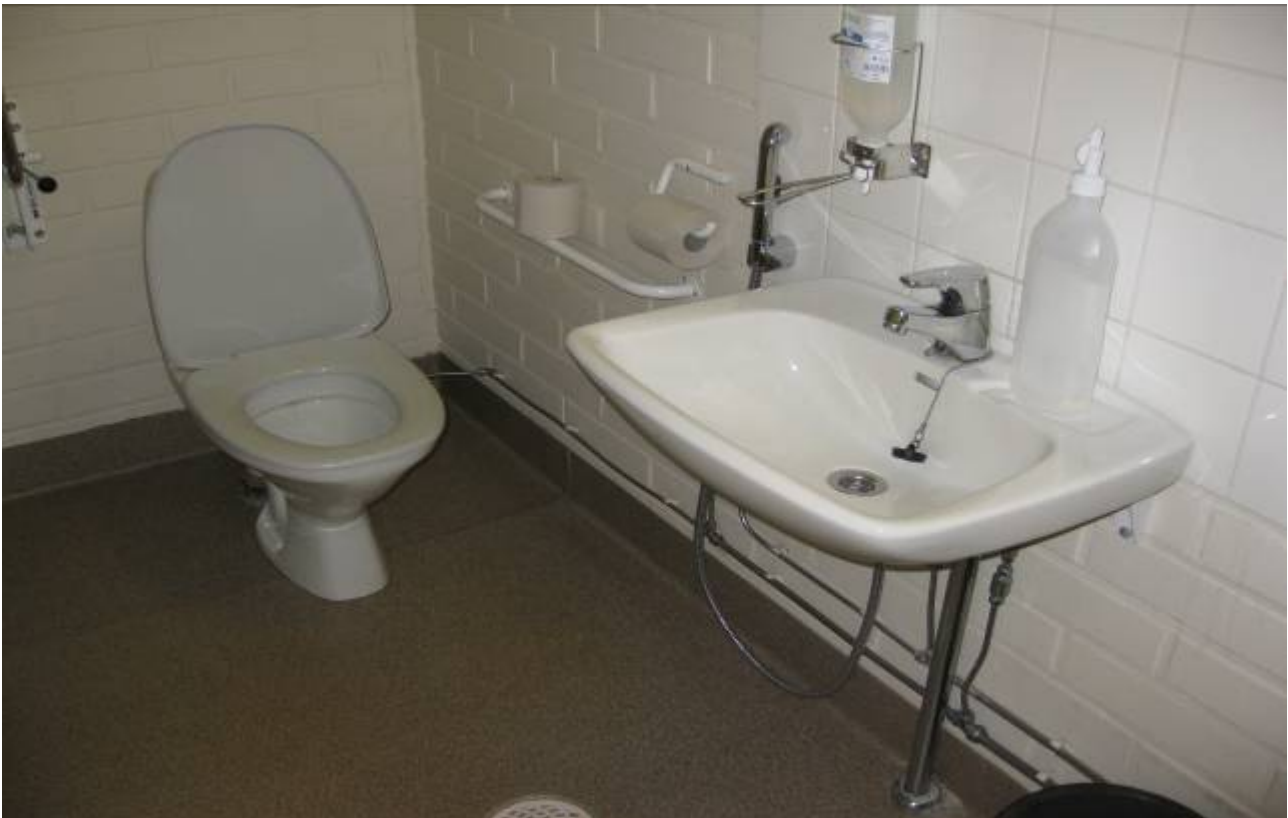
LVI-kuva 3. Yleiskuva vesi- ja viemärikalusteista.

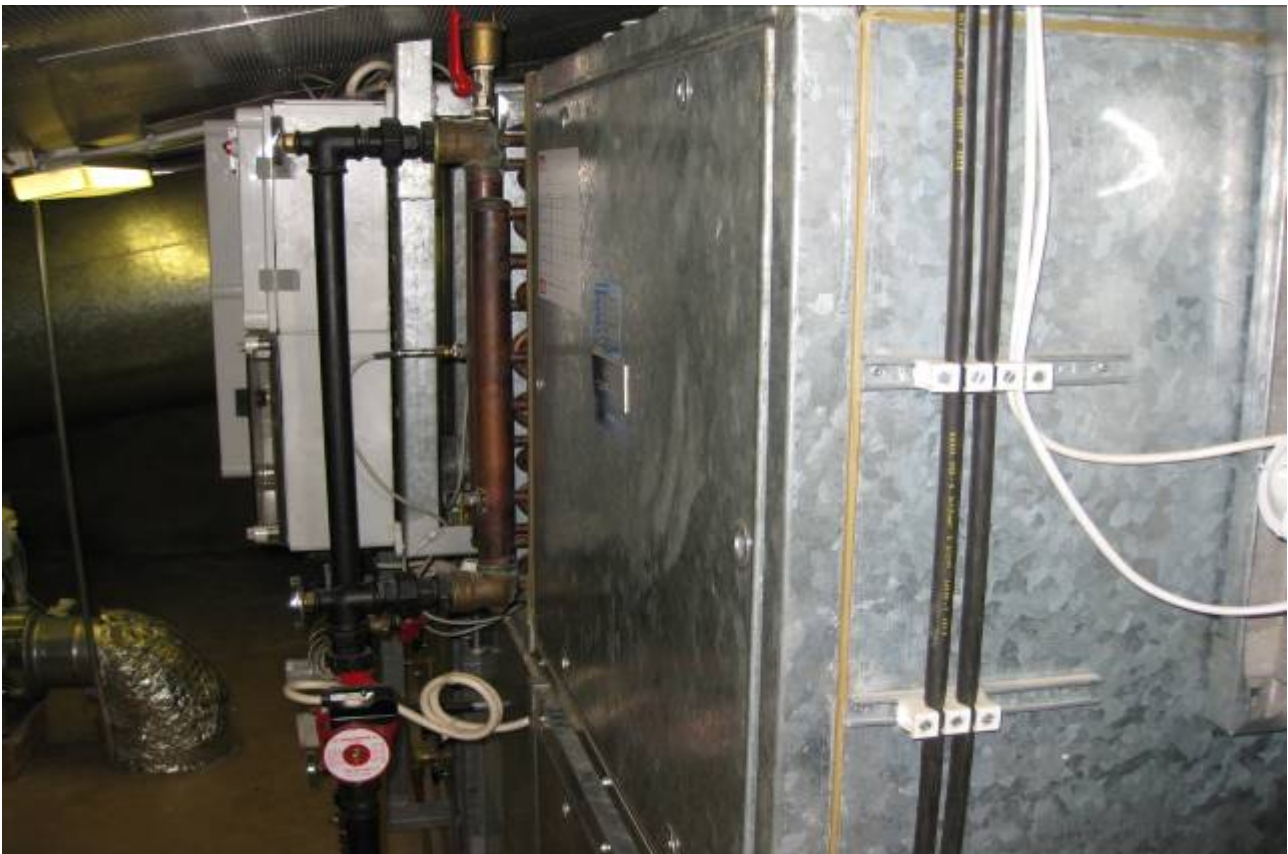
Päiväkodin ilmastointikone on alkuperäinen Ilmateollisuuden valmistama ns. pakettikone (LVI- kuva 4). Kone on varustettu sulkupellillä, suodatinyksiköllä, LTO- kuutiolla, lämpöpatterilla ja puhallinyksiköllä.

LVI-kuva 4. Yleiskuva IV- koneesta.

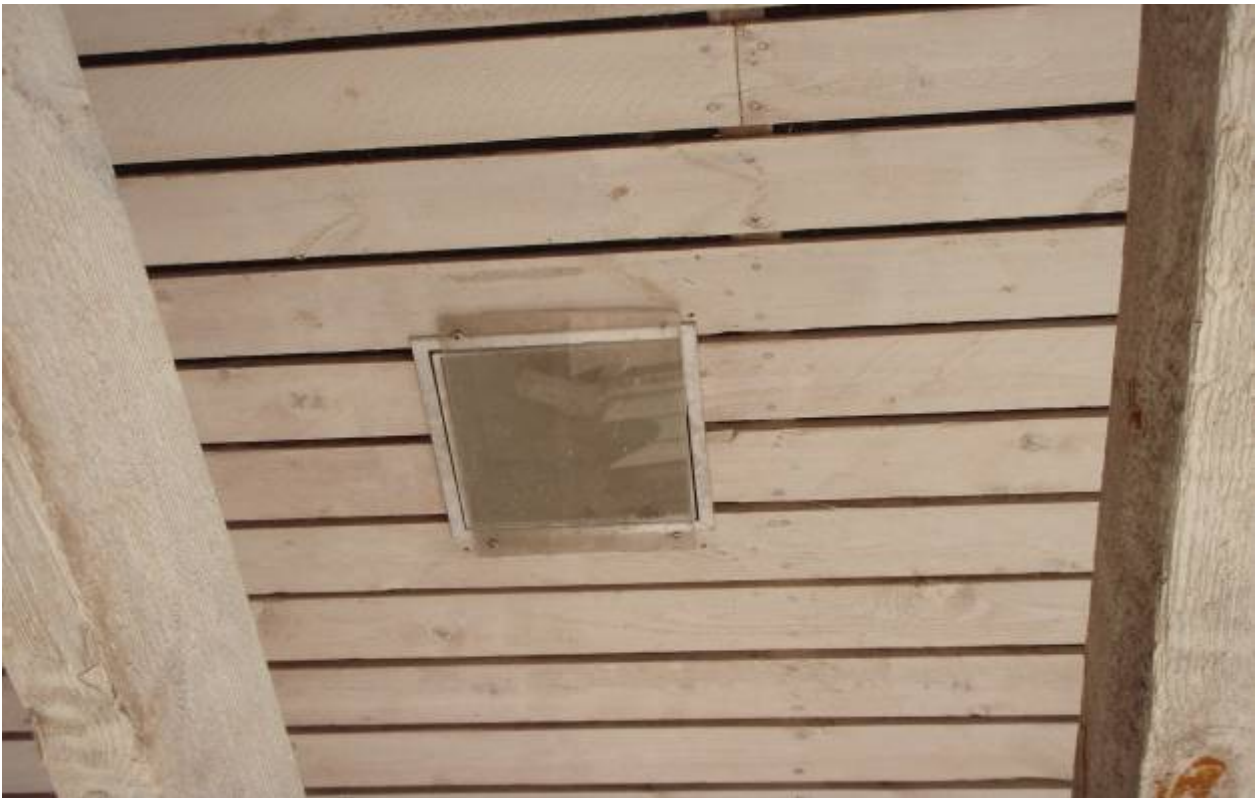
S-KUVA 1. Sisäänkäynnin valaistus

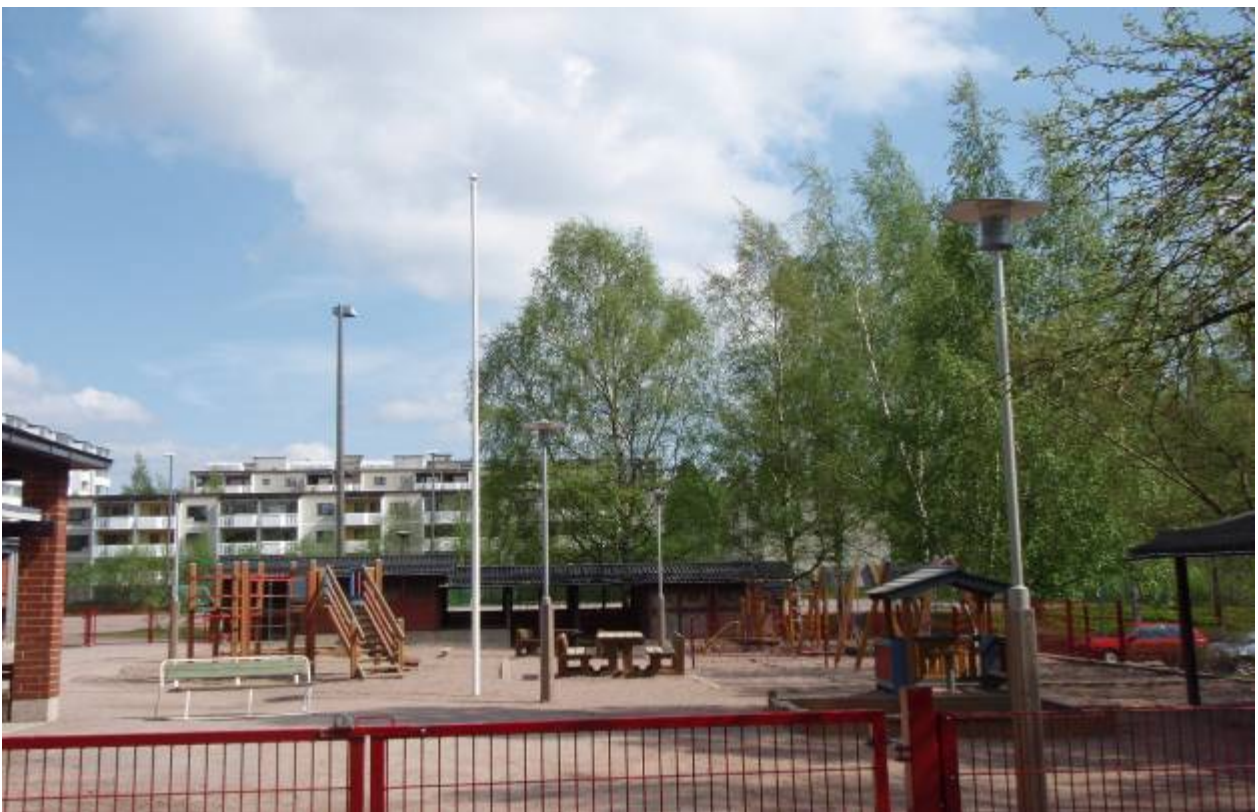
S-KUVA 2. Pylväsvalaisimet

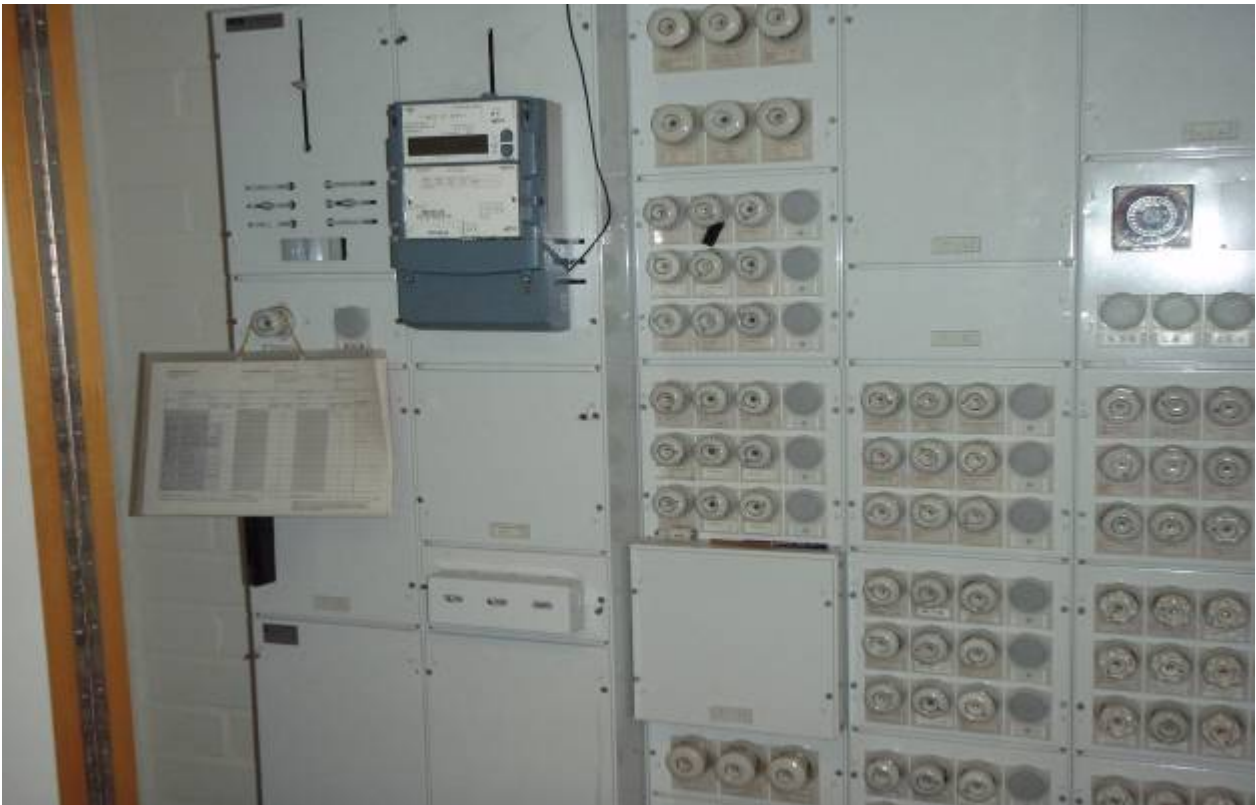
Sähköpääkeskus on sijoitettu käytävälle komeroon. Pääkeskus on mallia Ensto 200A tulppavarokekeskus (S-KUVA 3). Pääkeskuksen pääsulakkeet ovat 3x125A. Pääkeskuksen yhteydessä on kiinteistökeskus.

S-KUVA 3. Sähköpääkeskus

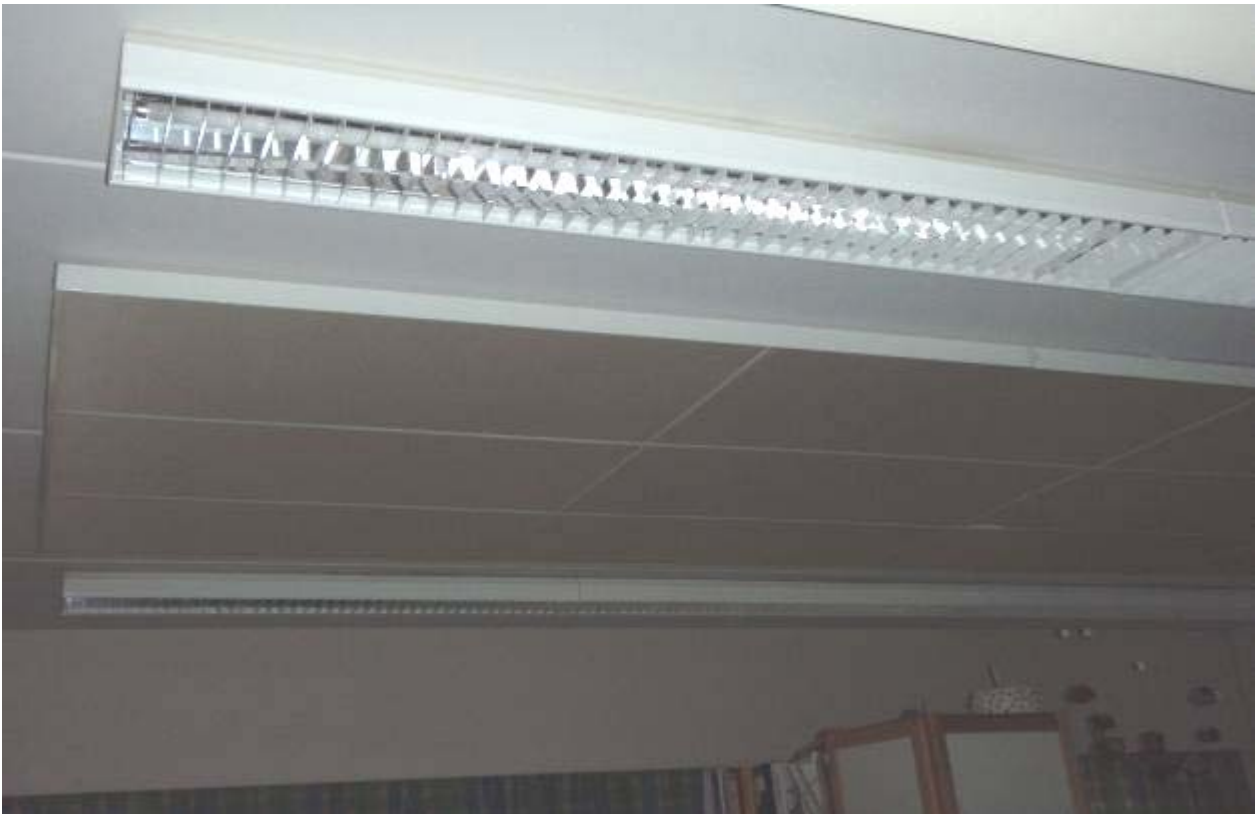
Huoneiden valaisimet ovat 1x36/58W loistelamppuvalaisimia, valaisimet on asennettu pinta-asennuksena (S-KUVA 5).

S-KUVA 5. Huoneiden valaisimet

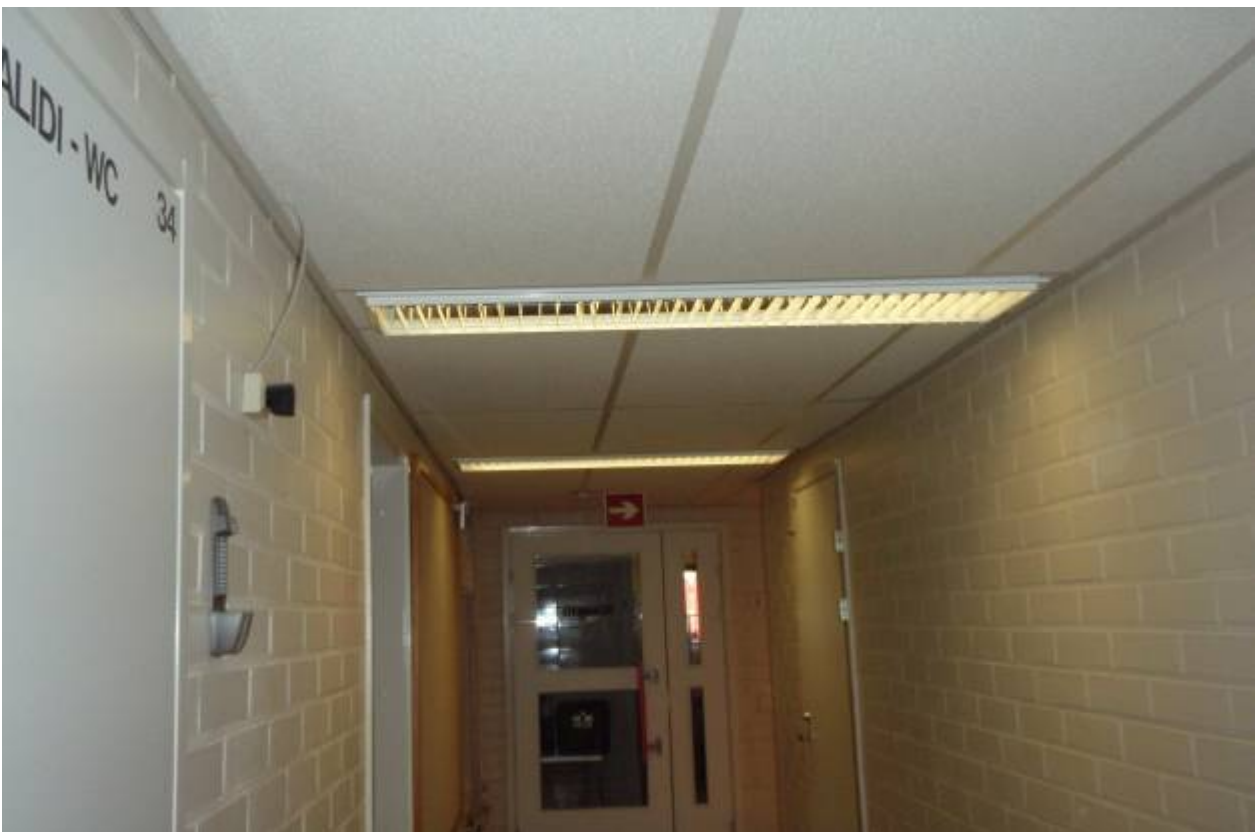
Käytävä ja aulatilojen valaisimet ovat loistelamppuvalaisimia, valaisimet on asennettu uppoasennuksella alakattoon (S-KUVA 6).

S-KUVA 6. Käytävän valaistus

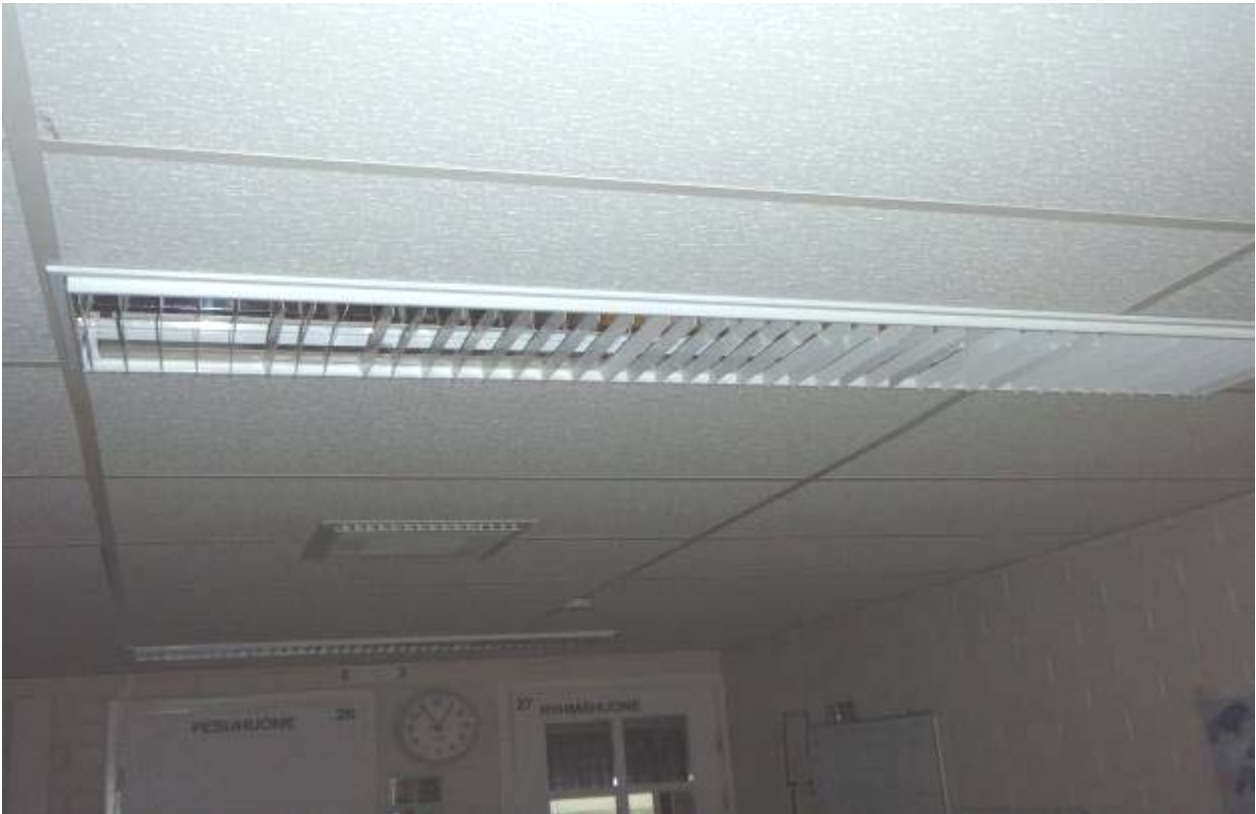
Sali ja huonetiloissa on pinta-asennettuja loistelamppuvalaisimia (S-KUVA 7).

S-KUVA 7. Aulan valaistus

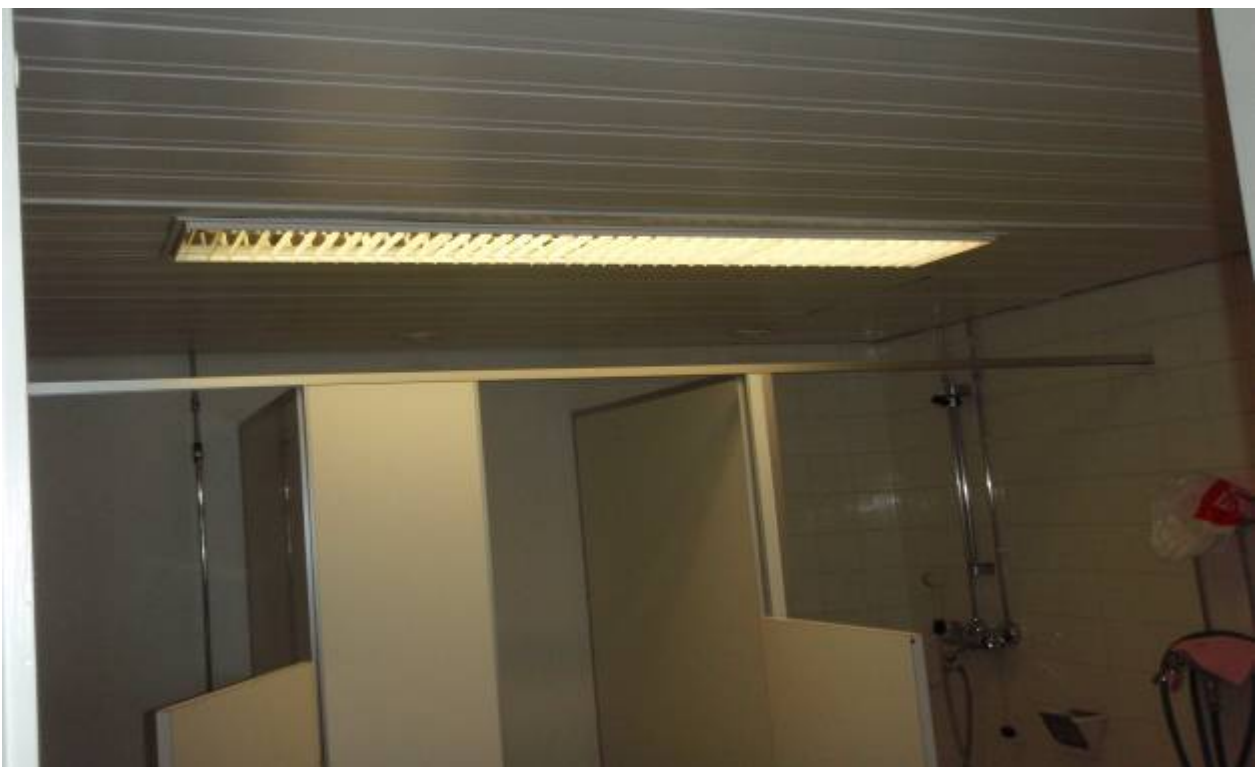
WC-tilojen valaisimet ovat 1x18W loistelamppuvalaisimia (S-KUVA 8) ja kattoon asennettuja 1x36W loistelamppuvalaisimia.

S-KUVA 8. WC- tilojen valaistus

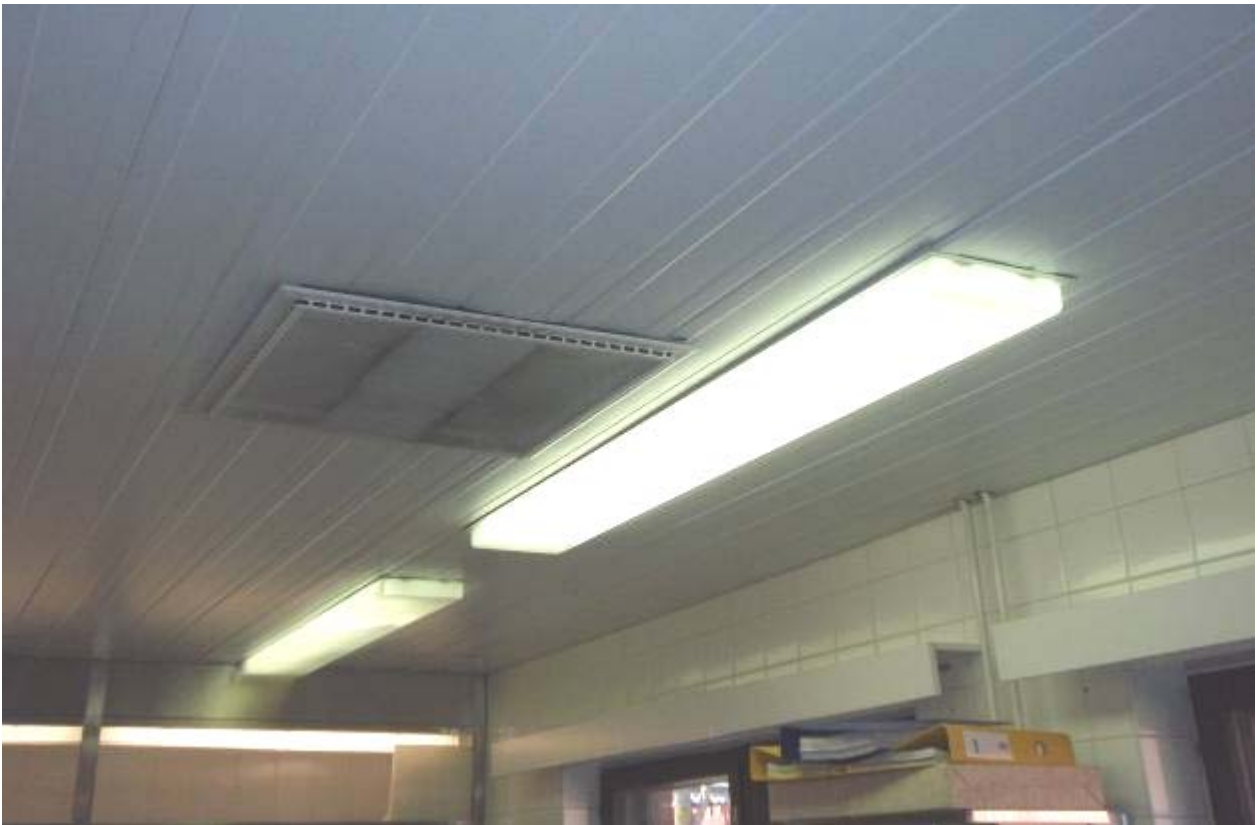
Keittiön valaisimet ovat 2x58W loistelamppuvalaisimia (S-KUVA 9).

S-KUVA 9. Keittiön valaistus

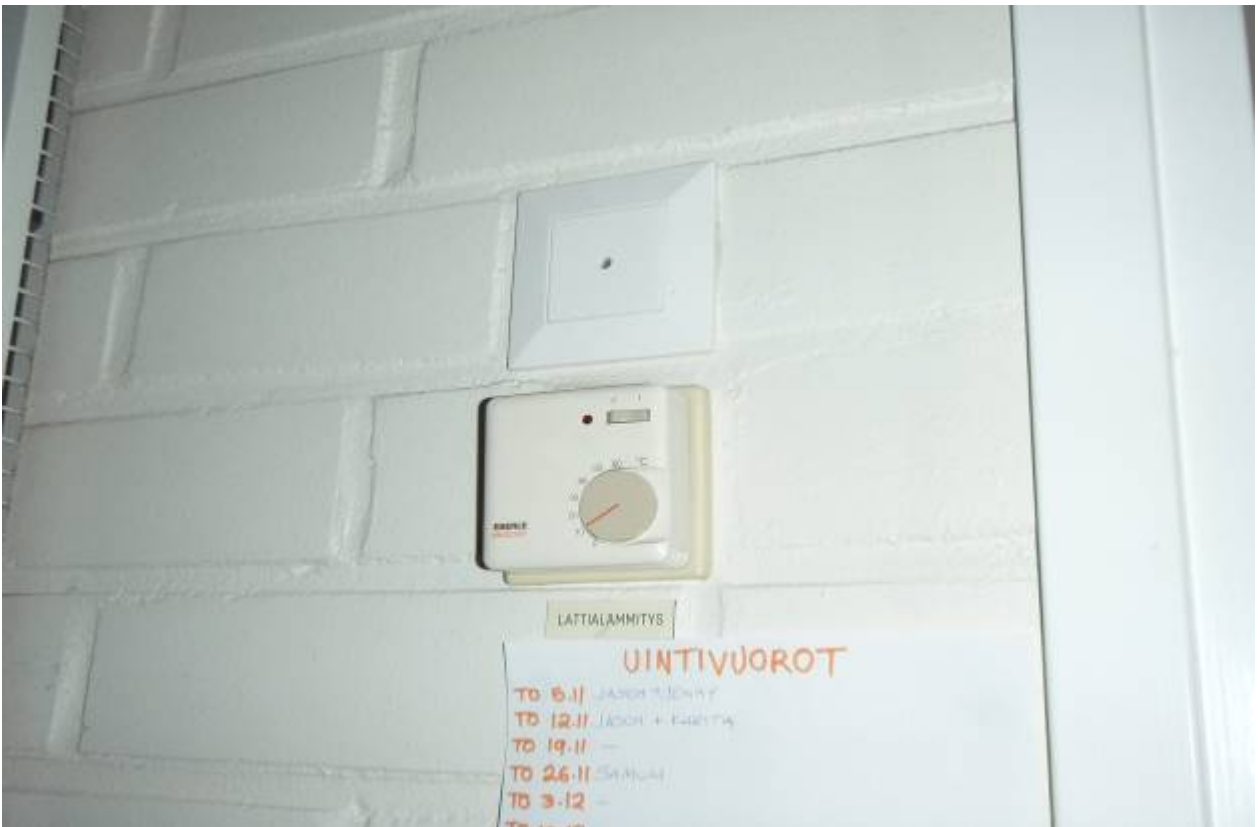
Vesileikkihuoneeseen on asennettu sähköinen lattialämmitys joka on mallia Eberle (S-KUVA 10).

S-KUVA 10. Vesileikkitalan lattialämmityksen termostaatti

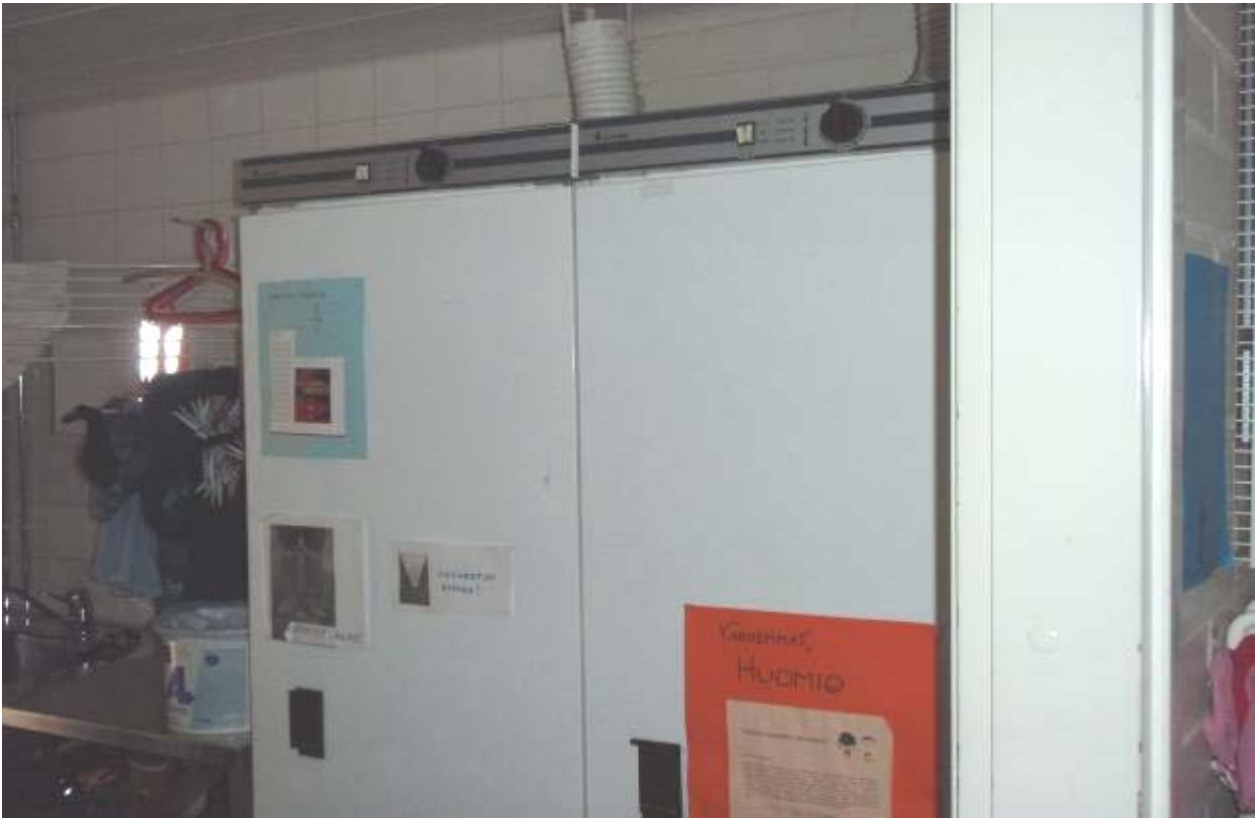
Päiväkodin tuulikaappeihin on asennettu kuivauskaappeja jotka ovat mallia Upo ja Lival (S-KUVA 11). Laitteet ovat tyydyttävässä kunnossa.

S-KUVA 11. Kuivauskaapit

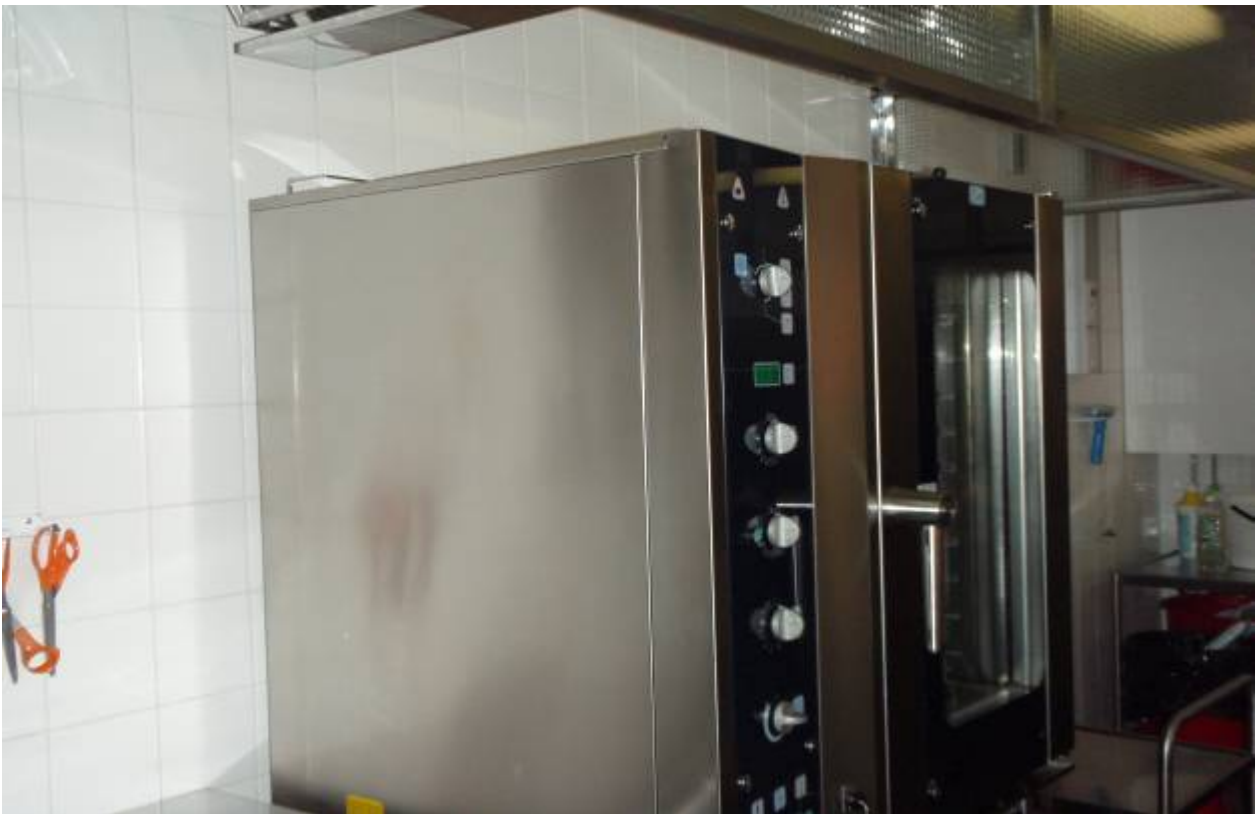
Keittiön kylmälaitteet ovat mallia Porkka ja Electrolux, lämpökojeet ovat mallia Metos ja astianpesukone on mallia Metos (S-KUVA 12). Laitteet ovat tyydyttävässä kunnossa.

S-KUVA 12. Keittiön laitteet

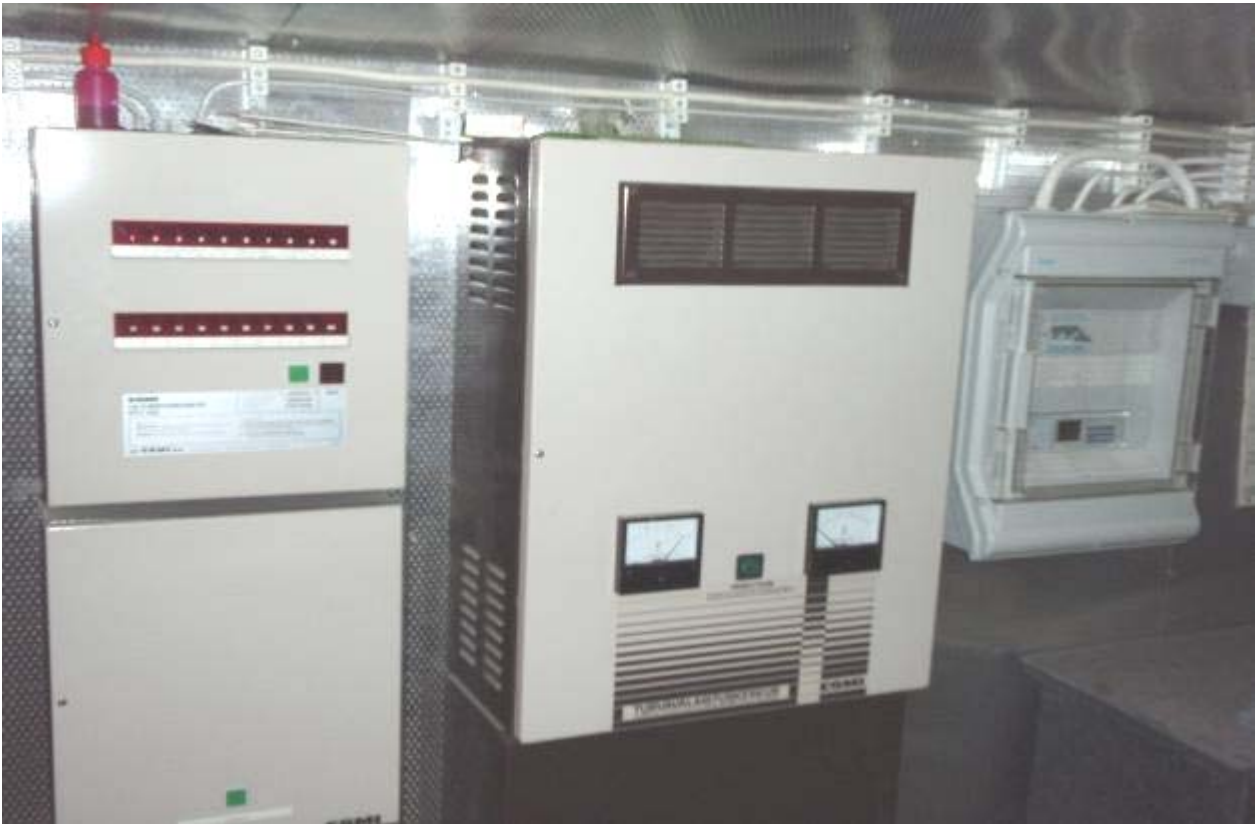
Rakennukseen on asennettu ovimerkkivalaistusjärjestelmä, keskus ja akusto on asennettu IV- konehuoneeseen, keskus on mallia Esmi (S-KUVA 13). Ovimerkkivalaisimet ovat Esmi-hehkulamppuvalaisimia, valaisimista osa on pimeänä. Ovimerkkivalaistusjärjestelmää ei ole huollettu ja järjestelmälle ei ole laadittu huolto ja kunnossapitosuunnitelma.

S-KUVA 13. Ovimerkkivalaistuksen keskus ja LVI- hälytyskeskus

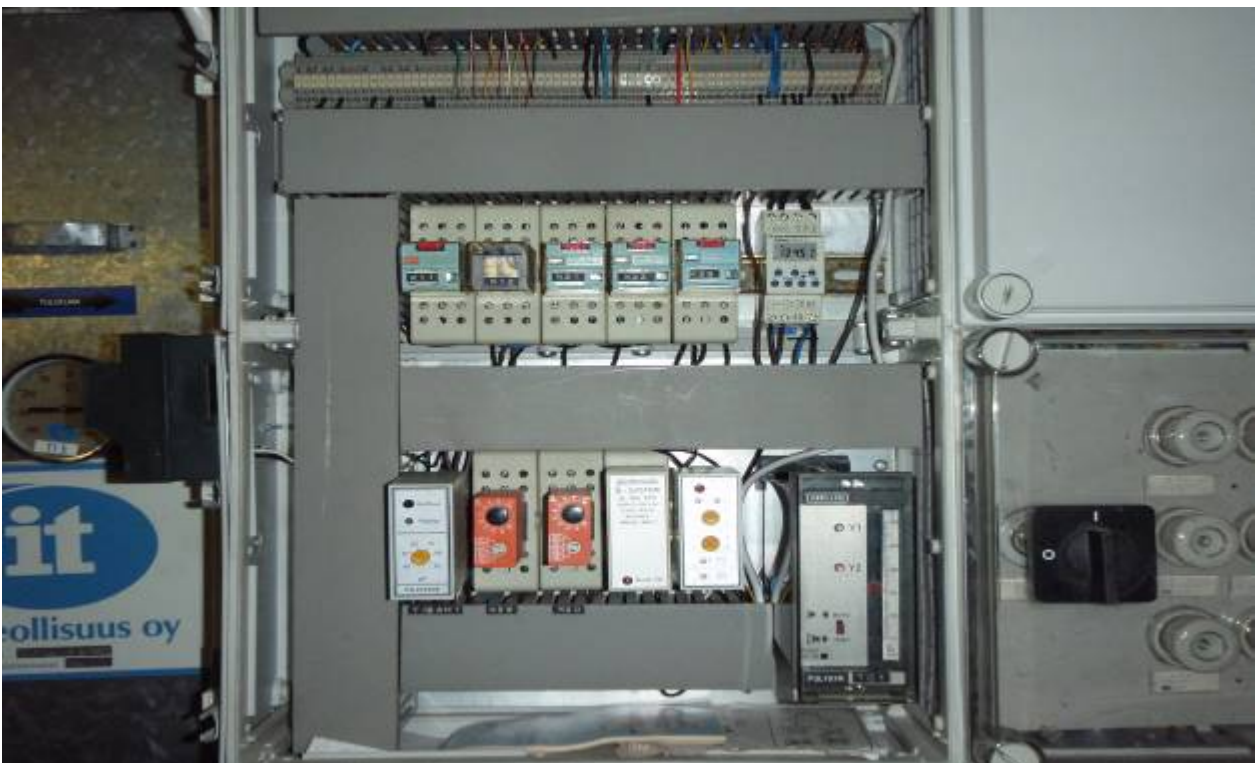
IV- järjestelmää palveleva rakennusautomaatiojärjestelmä on toteutettu Landis & Gyr Polygyr yksikkösäätimellä (S-KUVA 14).

S-KUVA 14. IV- koneikon yksikkösäädin

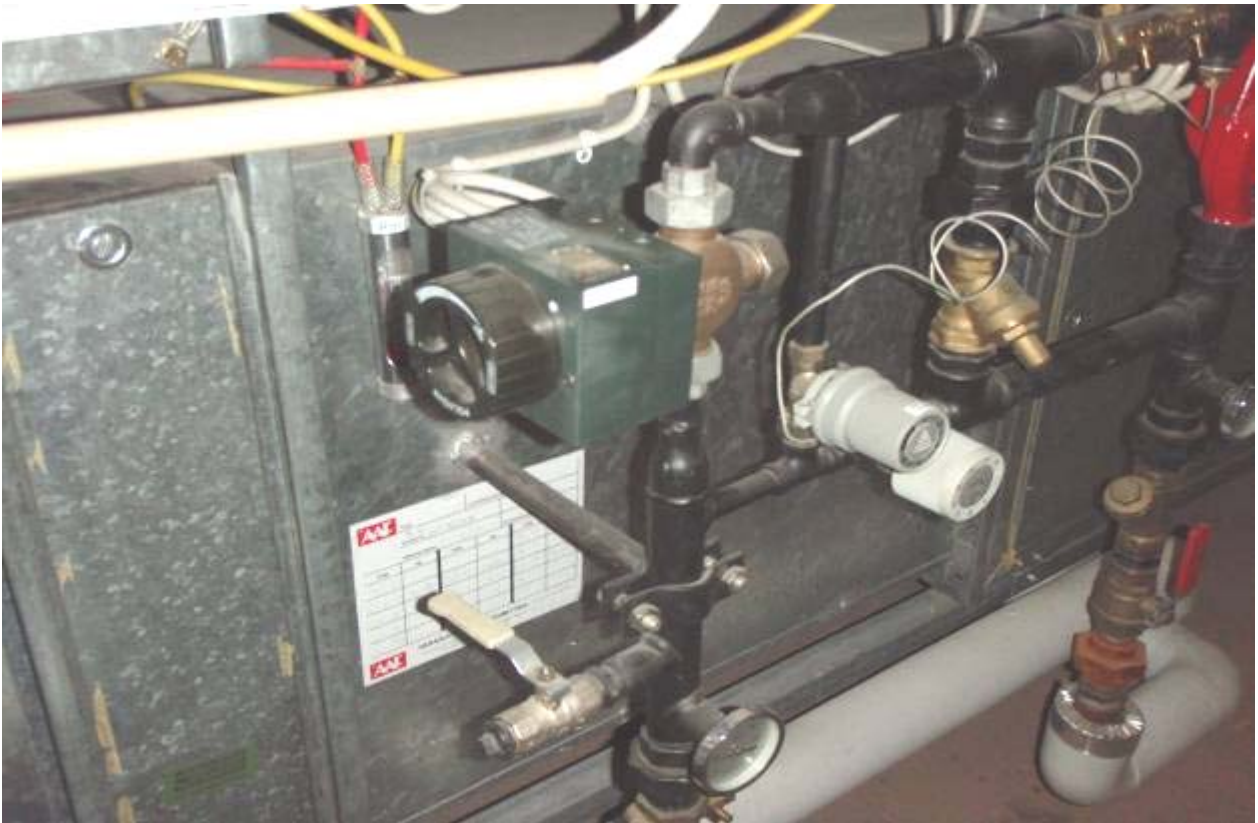
IV- koneikkojen moottoriventtiilit ovat välttäväkuntoisia Landis&Gyrin valmistamia laitteita (S-KUVA 15).

S-KUVA 15. IV- koneikon moottoriventtiili
