REKOLANMÄEN KOULU
Valtimontie 4
01400 Vantaa

Lattiarakenteen kosteustilan selvitys
väestönsuojan yläpuolisella osalla

4.9.2007

TUTKIMUSRAPORTTI 070813

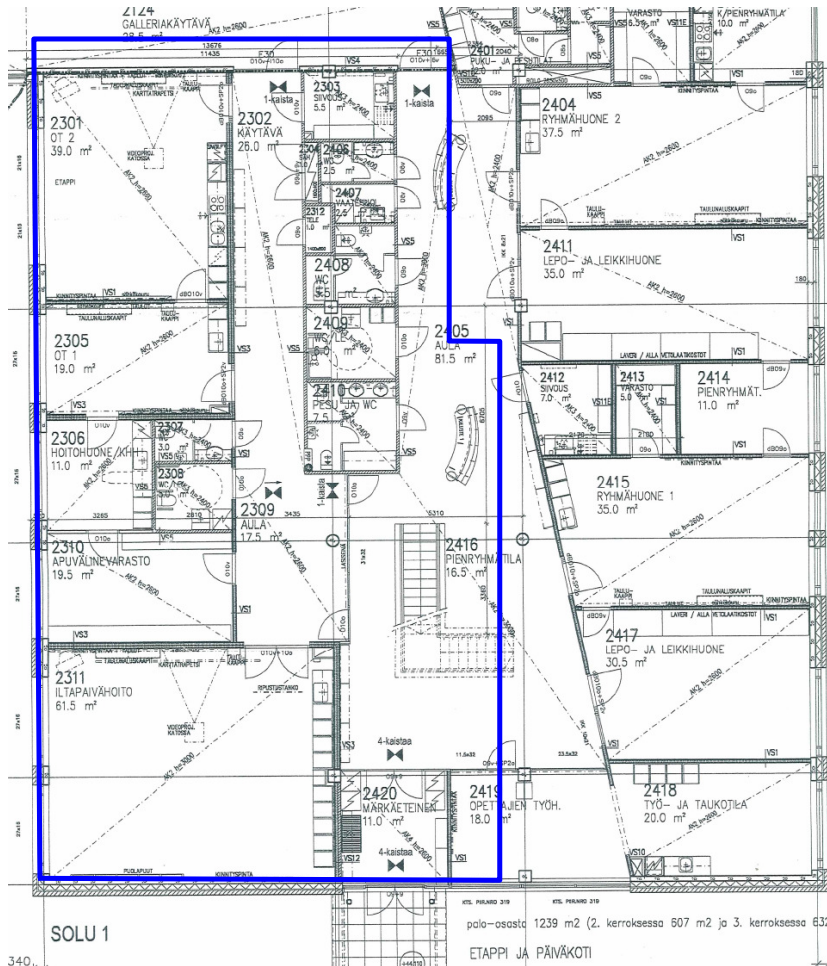
Kuva 1. Rekolanmäen koulun 29.6.-2.7.2007 tutkittu alue. Väestönsuojan yläpuolinen osa on rajattu kuvaan sinisellä viivalla.
