**Sisäilmaselvitykset homekoiralöydösten perusteella**

**Riihipellon päiväkoti**

**Ketut ja Ilvekset sekä Opetustila 1**

**Krakankuja 5**

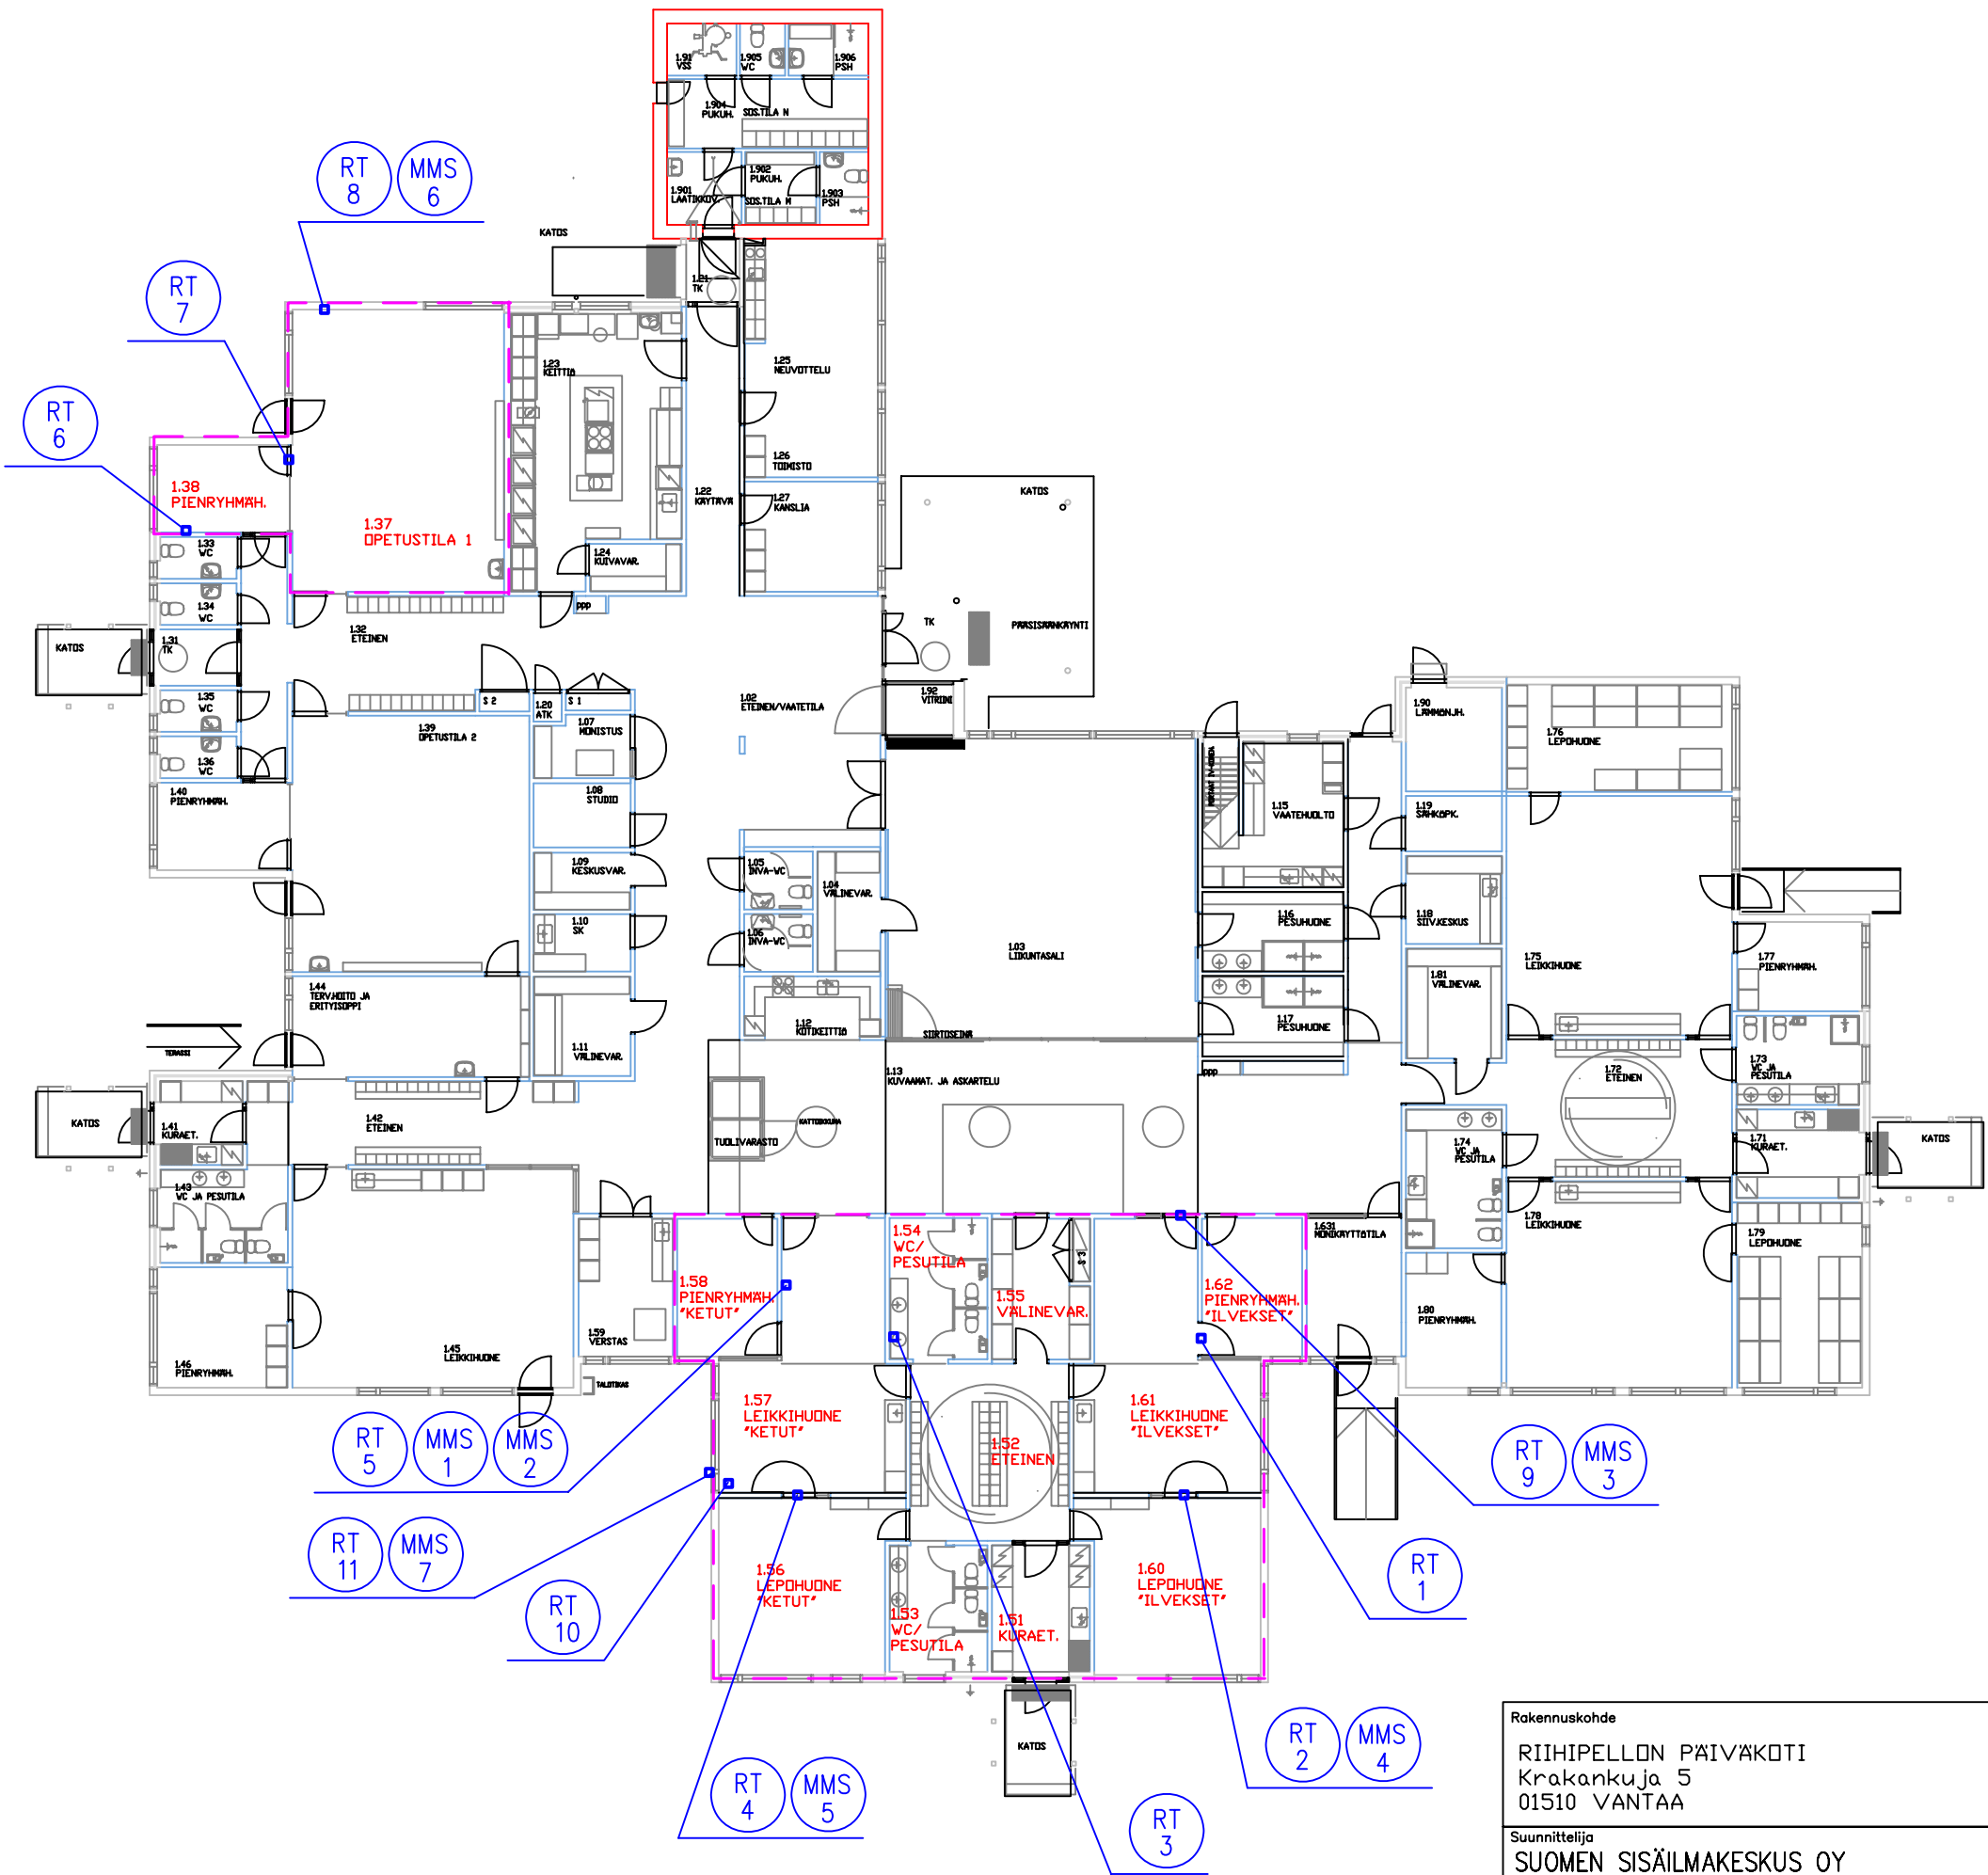
Rakennuskohde RIIHIPELLON PÄIVÄKOTI Krakankuja 5 01510 VANTAA	Tekijä E-RK	Muutos -
	Päiväys 4.8.2011	
Suunnittelija SUOMEN SISÄILMAKESKUS OY Vapaalantie 2 A 01650 Vantaa	Sisältö Paikannuspiirustus Tutkimus- ja näytteenottokohdat 5.7.2011 Ketut, Ilvekset ja Opetustila 1

- lattian painuma noin 3 – 4 mm kynnyksen molemmin puolin
- seinälevyssä kosteusjälkiä
- lattialistan taustassa ei kosteusjälkiä
- merkkisavulla ei todettu poikkeavia ilmavirtauksia
- kipsilevystä otettiin näyte MMS 4

- avauskohdassa alajuoksupuun kohdalla ei ollut kosteus-/kapilaarikatkoa
- merkkisavulla ei todettu poikkeavia ilmavirtauksia
- kevyen väliseinän alaosaan otettiin materiaalinäytteet kipsilevystä MMS 1 ja mineraalivillasta MMS 2

- mineraalivillassa ilmavuodon jälkiä
- kosteusjälkiä ikkunan alapuolisen rakenteen ilmaraossa
- ikkunan vesipellin ja ikkunan karmin välistä veden päästä rakenteen sisään
- mineraalivillasta, noin 30 mm syvyydeltä otettiin materiaalinäyte MMS 7
