KATTOKUNTOTUTKIMUS

Seljapolun päiväkoti
Seljapolku 11
01360 Vantaa

Hanke: Vesikaton
kuntotutkimus

Kohde: Seljapolun päiväkoti
Osoite: Seljapolku 11, 01360 Vantaa
Tilaaja: Mikko Krohn
Puhelin: 040 749 2594
Sähköposti: mikko.krohn@vantaa.fi

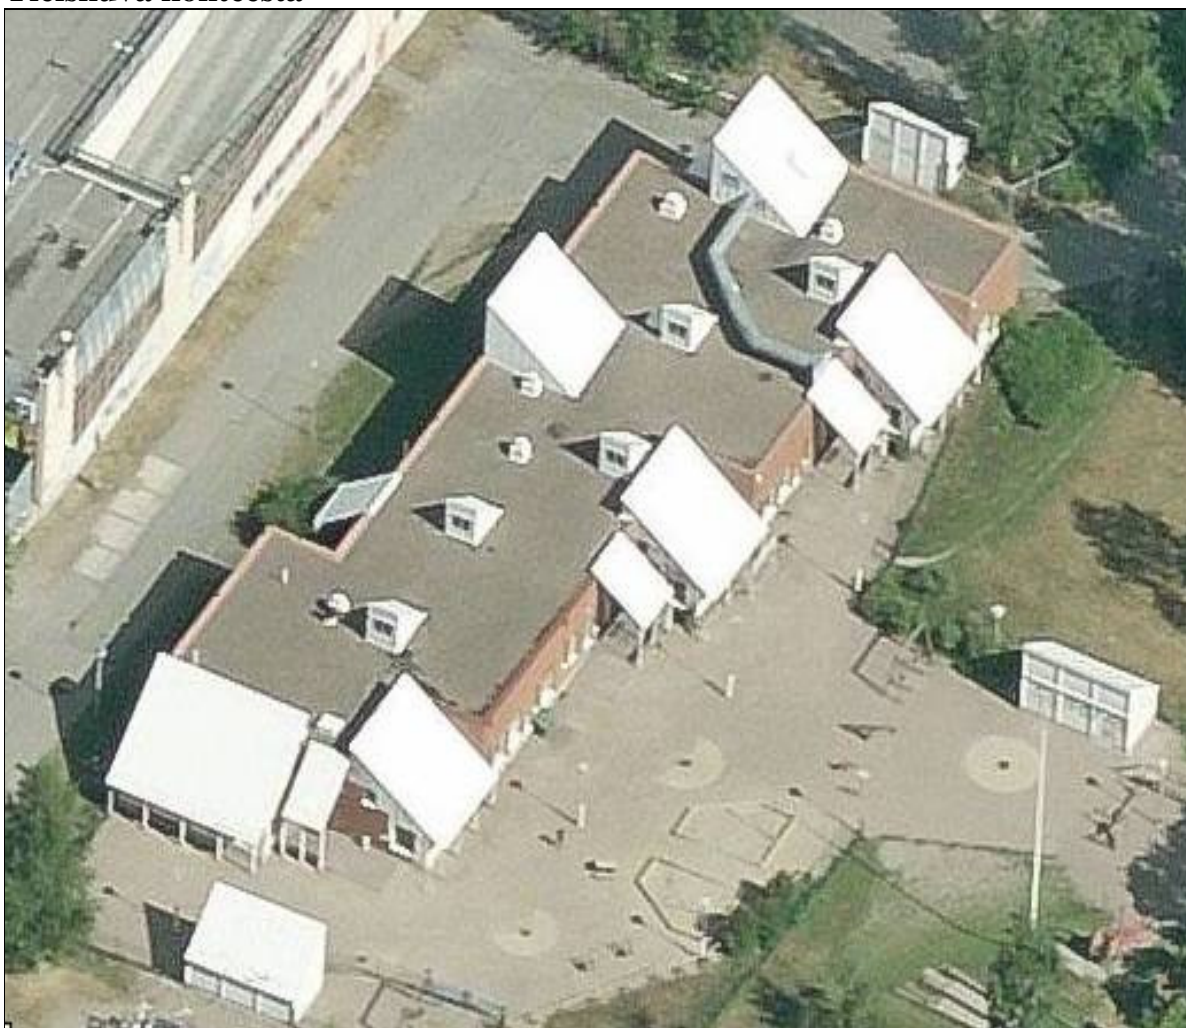
Yleiskuva kohteesta

Kohteena on Seljapolun päiväkodin vesikatot, katoneliöitä on yhteensä noin 900m². Katot ovat yhdessä tasossa, kulku katoille tapahtuu sisätilojen kautta. Kattotyyppi on sisäänpäin kaatava, vedenpoisto on toteutettu rakenteiden läpikulkevalla sadevesiviemäroinnillä, lisäksi on lippoja peltikatteella, mitkä on ulospäin kaatavia.. Vedeneristyksen alustana ponttilaudoitus. Vedeneristys materiaalina on bitumikate, minkä päälle on asennettu suojaingeli, sekä lippojen osalta pelti. Yläpohjassa on tuulettava rakenne. Katoilla havaittiin epäkohtia, joiden syihin perehdytään tämän raportin sisällössä.
