9.11.2012

**Tutkimuskohde** Simonkylän koulu, Koivukyläntie 52, Vantaa

## SISÄILMASTO- JA KOSTEUSTEKNINEN KUNTOTUTKIMUS

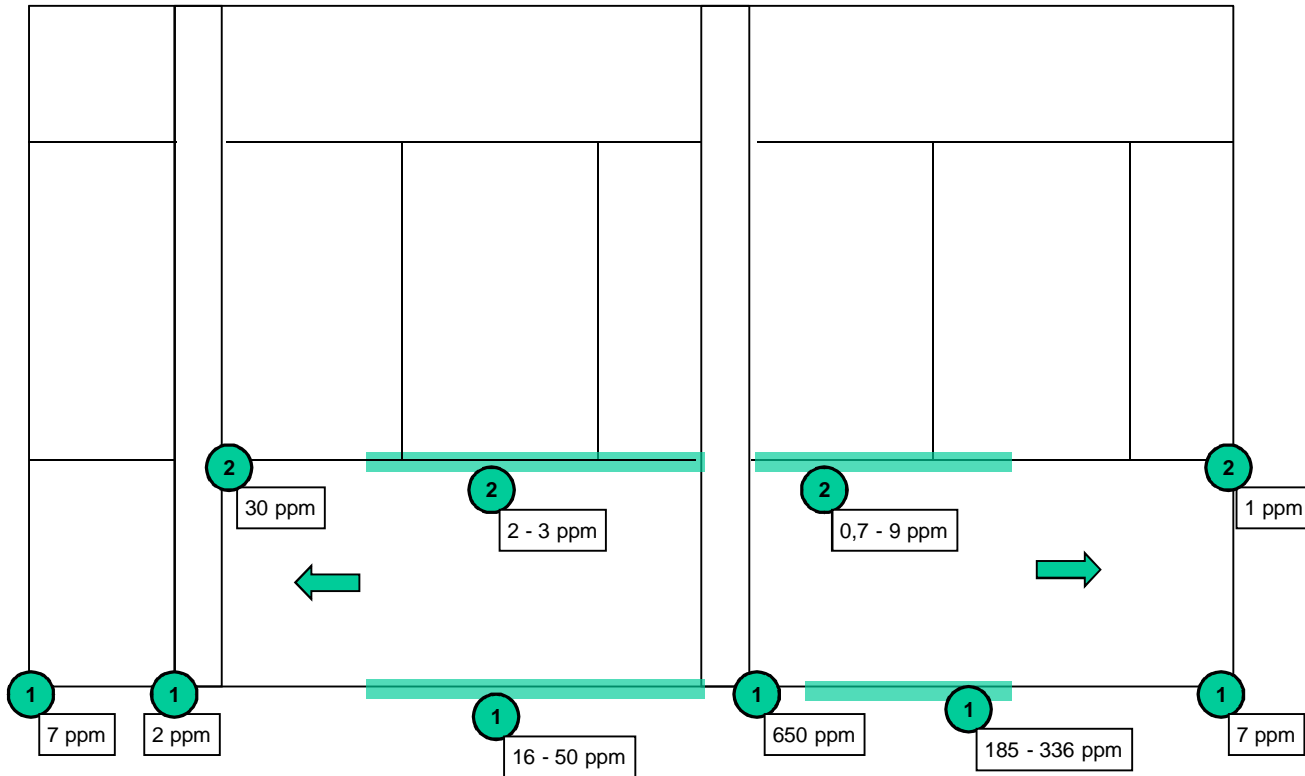
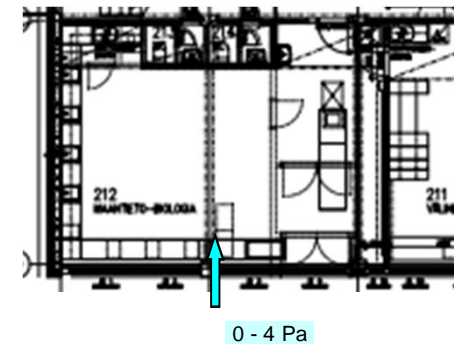
# ULKOSEINÄRAKENTEEN MERKKIAINEKOE 21.8.2012

- Luokkahuoneiden 210 ja 212 välissä olevan välinevaraston 211 alueella ulkoseinän eristetilasta ja alapohjan maatyöstä sekoittui ilmaa merkittävässä määrin sisätilaan päin, jolloin ilman mukana voi kulkeutua mikrobeja tai niiden aineenvaihduntatuotteita mahdollisesti epäpuhtaammista rakenteen osista sisäilmaan. Tutkitussa kohdissa alapohjan alemman betonilaatan suhteellinen kosteuspitoisuus oli koholla, eristeen yläpuolisessa betonilaatassa havaittiin poikkeavan korkeita kosteuskokemia pintakosteusilmaisimella biologian luokassa 212. Alueen sokkelissa havaittiin kosteusvaurio, josta oli aiheutunut mikrobivaurio ulkoseinän eristetilään. Biologian luokkaan liittyvässä porrashuoneessa oli kosteusvaurio.

- Tutkituissa tiloissa esitetään seuraavaa toimintamallia jatkotoimenpiteiksi:
  - Luokkahuoneiden 210 ja 212 välissä olevan välinevaraston 211 alueella korjataan sokkelissa olevat vauriot siten, että veden pääsy alapohjarakenteeseen estyy. Biologian luokassa 212 esitetään lattiapinnoitteen poistoa ja ylemmän lattialaatan kuivaamista. Tilojen 210, 211 ja 212 alueella tiivistetään lattian ylemmän betonilaatan ja ulko-, väliseinien sekä läpivientien väliset liittymät ilmatiiviiksi. Biologian luokassa tiivistetään myös ulkoseinän ja ikkunoiden väliset liittymät. Muissa tiloissa ikkunoiden tiivistystarve tarkastetaan uudestaan lattiativistystyön jälkeen tehtävän merkkiainekokeen yhteydessä. Biologian luokkaan liittyvässä porashuoneessa kosteusvaurioituneen seinän alapäähän tehdään kapillaarisen vedennousun estävä kerros Penetron tai vastaavalla menetelmällä. Vaurioituneet pinnoitteet uusitaan. Korjauksen laajuus määritetään kosteusmittauksin, korjaustavasta ja laaditaan erillinen ohje.

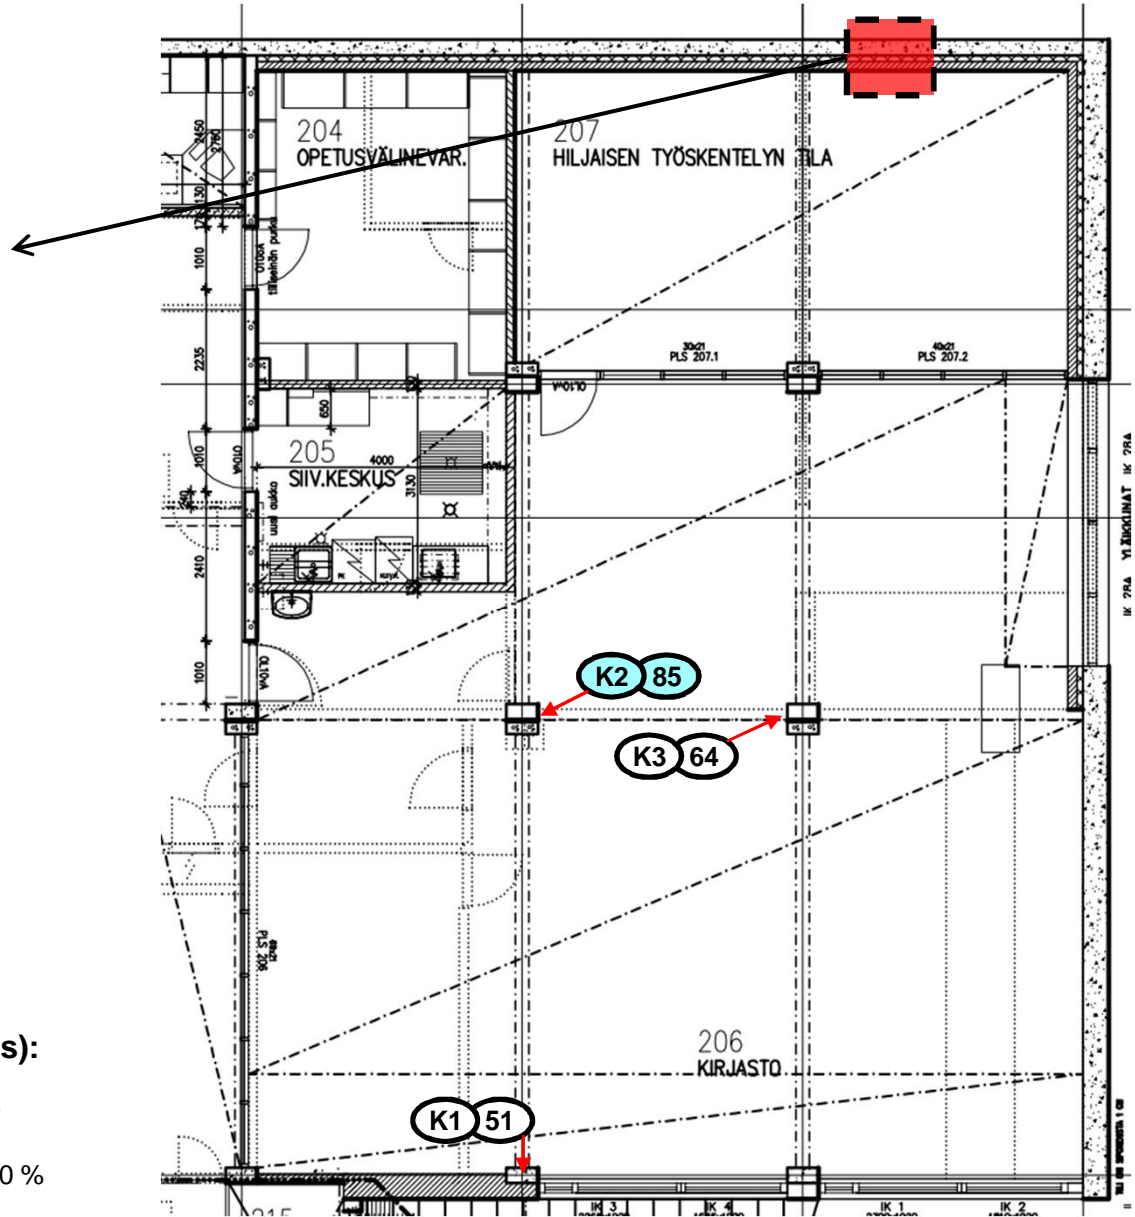
Tutkituissa rakenteissa todettiin porattujen reikien kautta muihin rakenteisiin nähden poikkeavaa kosteutta (rakenteen suhteellinen kosteus yli 70 %) seuraavissa kohdin: Kirjaston 206 keskipilarin alaosassa, mittauspisteessä K2 – 85 %, hiljaisen työskentelyn tilassa 207 maata vasten olevassa seinässä ja lattian alemmassa, muovikalvon alla olevassa betonilaatassa, mittauspisteessä K4 – 94 % ja K5 – 95 % sekä välinevarastossa 211 ulkoseinän vieressä alemmassa betonilaatassa, mittauspisteessä K7 – 97 %.
