Kenttäkierros irti olevien tiilien ja laastikappaleiden kartoittamiseksi

Tikkurilan lukio
21.10.2014

Tikkurilan lukio
Valkoisenlähteentie 53
01300 Vantaa

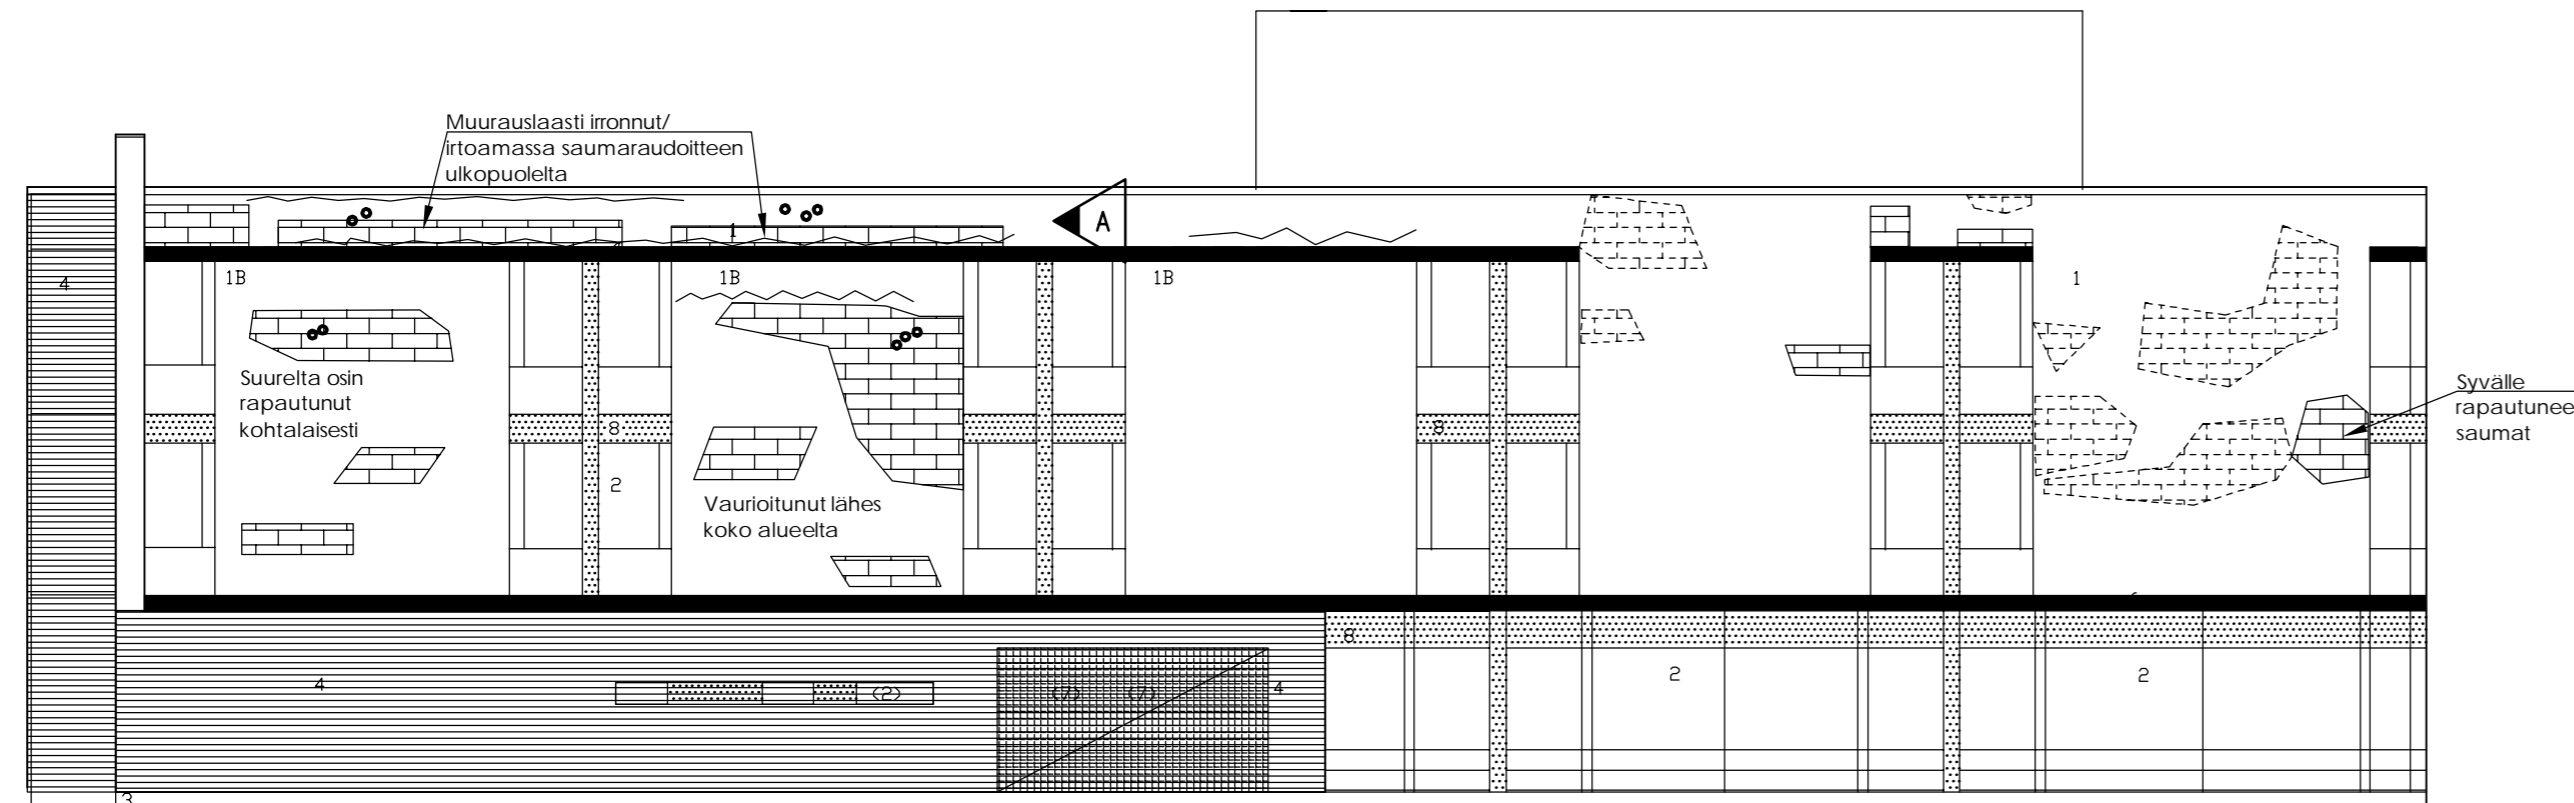
JULKISIVU B
1:150

Etelälounassuuntaisten julkisivujen B, E ja G yläosissa muurauslaasti on rapautunut varsinkin alimmista tiilisaumoista ja laastia on irronnut/irtoamassa muutaman tiilin saumoista (kuva 1). Lisäksi näillä alueilla on vaakahalkeamia tiilisaumoja pitkin. Nämä osat tarkastettiin nostimelta käsin ja piikattiin muutamasta saumasta muurauslaastia auki.

Irtonaisia, heikosti kiinni olevia, liikkuvia tai julkisivun pinnasta ulkonevia tiiliä ei havaittu. Julkisivujen B ja G yläosissa alimpien tiilien saumoista muurauslaastia oli irronnut harjateräksen ulkopuolelta noin ≤ 35 mm syvyydeltä usean tiilin osalta teräksen ruostumisen takia (kuva 2, 4 ja 7). Saumoissa oli paikoin irtonaisia muurauslaastin paloja. Syvemmällä olevat raudoitteet eivät olleet ruostuneet kohdissa joista tiilisaumaa piikattiin auki (kuva 3 ja 8).

Julkisivun B yläosassa alimmat tiilet vaikuttaisivat olevan hieman kallellaan ulospäin muutaman tiilin osalta (kuva 5) ja julkisivussa G osa yläosan alimman tiiliriivin tiilistä eivät ole suorassa linjassa (kuva 6). Tiilet ovat kuitenkin tiukasti kiinni eikä riskiä tiilien irtoamisesta havaittu. Kallistuminen ja tiilien epäjärjestys voivat olla peräisin jo rakennusvaiheesta. On mahdollista, että muurauslaastin paloja voi tippua julkisivun yläosista (kuva 4 ja 6). Vaurioituneimpien julkisivujen edessä on kuitenkin nurmikkoalue, puita ja pensaita eli kulkureittiä alapuolella ei ole.
