11.4.2013

**Tutkimuskohde** Uudenmaan TE-toimiston tilat, Vernissakatu 6, Vantaa

## SISÄILMASTO- JA KOSTEUSTEKNINEN KUNTOTUTKIMUS

### PINNOILLE LASKEUTUVAN PÖLYN MINERAALIKUIDUT JA KOOSTUMUS

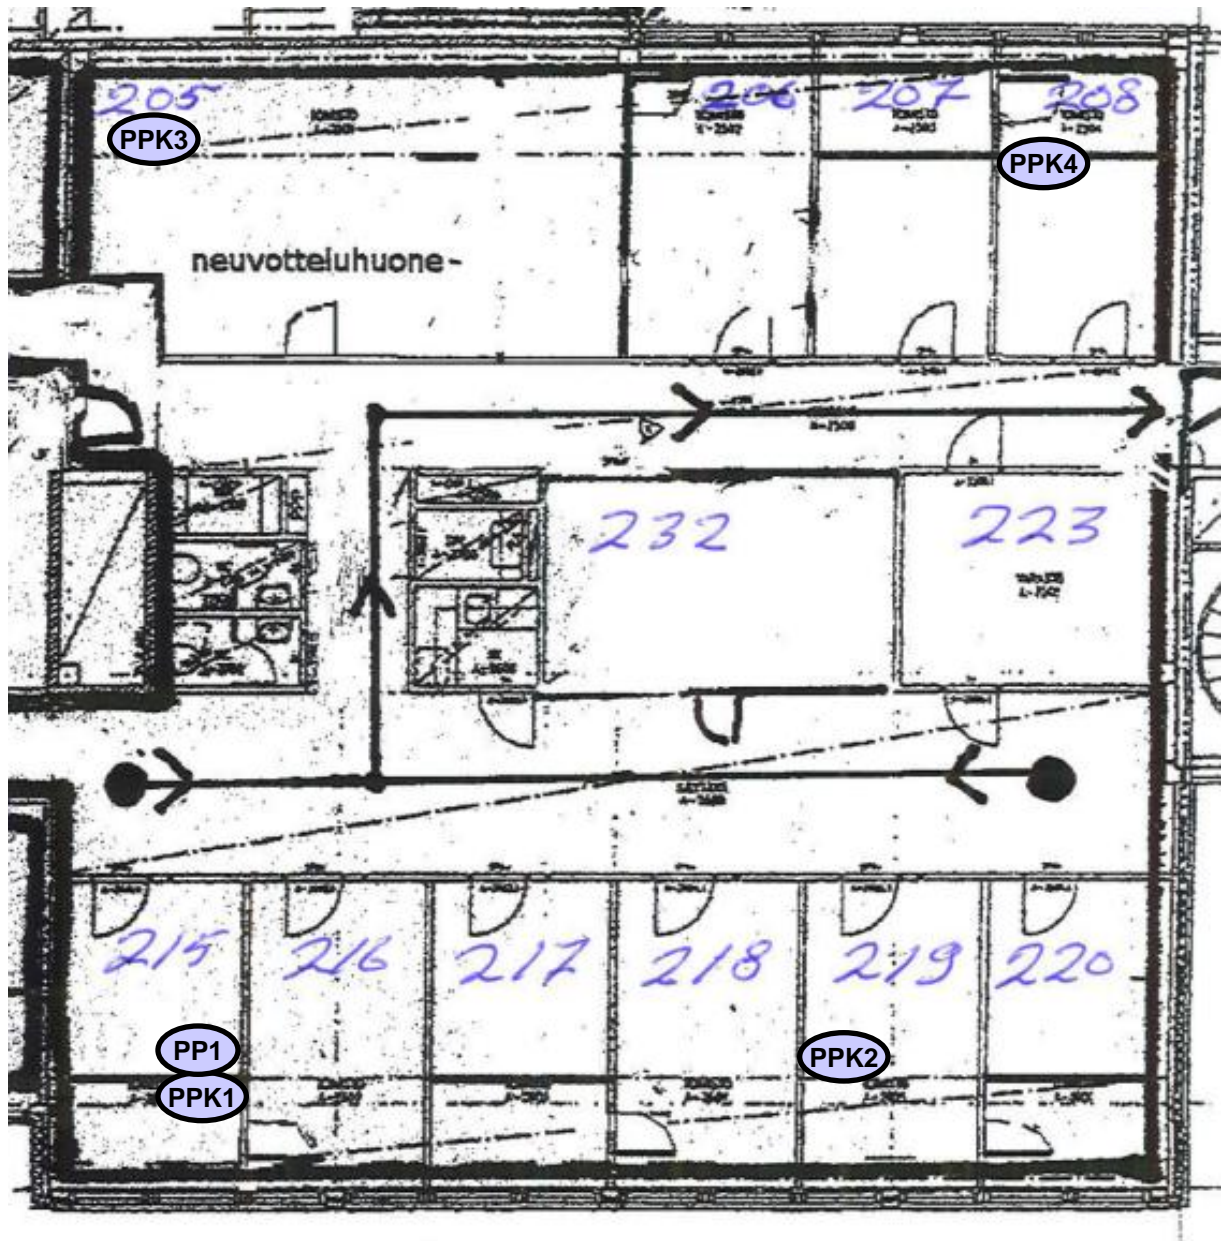
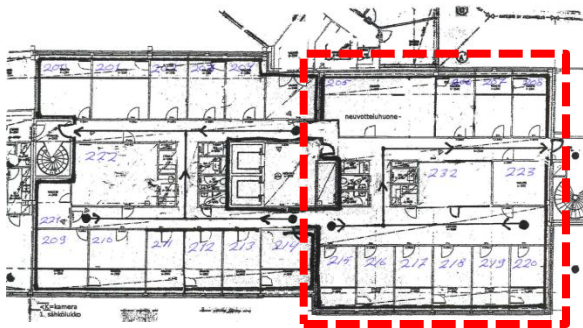
**Kuvat 1, 2, 3.** Tutkimuksen tarkoituksena on ollut selvittää pinnoille laskeutuvan pölyn mineraalikuidujen määrät ja pinnoille laskeutuvan pölyn koostumus. TE-toimiston tiloja palvelee yksi ilmanvaihtokone (TK1, tulo- ja poistoilmanvaihto), joka palvelee rakennuksen muitakin kerroksia samalla alueella (porraskäytävien välistä aluetta). Ilmanvaihtokanavisto kulkee kerrosten välillä kuilussa ja jakaantuu kerrokseen käytäviä pitkin. Käytäviltä tuloilma johdetaan pääsääntöisesti ontelolaattojen onteloita pitkin toimistohuoneisiin. Käytävillä ja osissa huoneiden kattoa on lasketun kattorakenteen levyinä akustiikkalevyjä.
