ALA- JA YLÄPOHJIEN KUNTOKARTOITUS

Vierumäen koulu

Saviontie 9
01450 VANTAA

ASB-YHTIÖT,
ASB-Consult Oy Ab, Helsinki

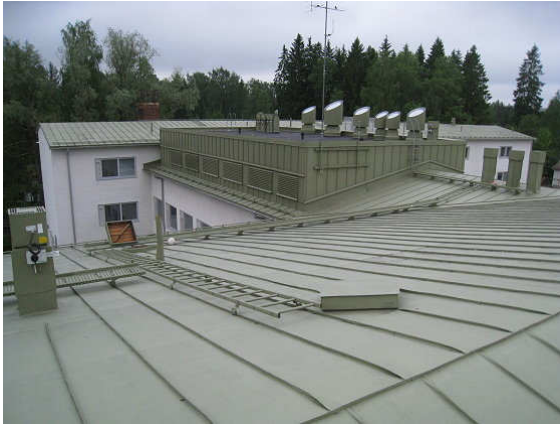
Rakennuksessa on IV-konehuonetta lukuun ottamatta konesaumattu peltikate (*kuva 25*). Luokkasiivessä yläpohjatila on matala. Ullakkotila 1 on korkeampi. IV-konehuoneen viereiseen yläpohjatilaan ei ollut pääsyä.

Kuva 25 Rakennuksessa on peltikate IV-konehuoneen bitumihuopakatetta lukuun ottamatta.

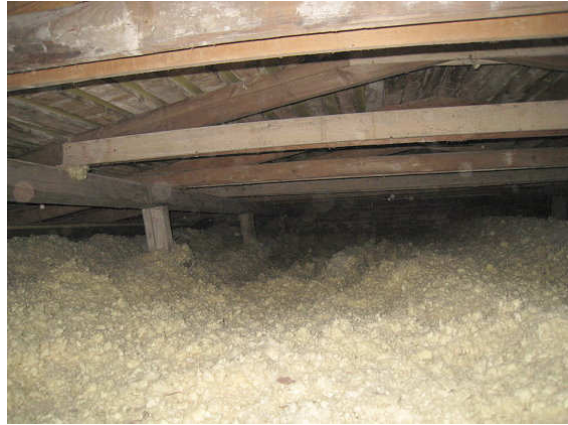
Peltikatteen alla on harvalaudoitus (*kuva 27*), johon pellit on kiinnitetty. Lämmöneristeenä on puhallusvillaa (*kuva 26*) ja vahvuus on keskimäärin 300 mm. Alla on betonia. IV-konehuoneen kohdalla on tasakatto ja pinnoitteena on bitumihuopa. Vesikattorakenteita on uusittu läheltä IV-konehuonetta ja samalla on asennettu uutta konesaumattua peltiä katteeksi.

Kuva 26 Lämmöneristeenä puhallusvillaa.

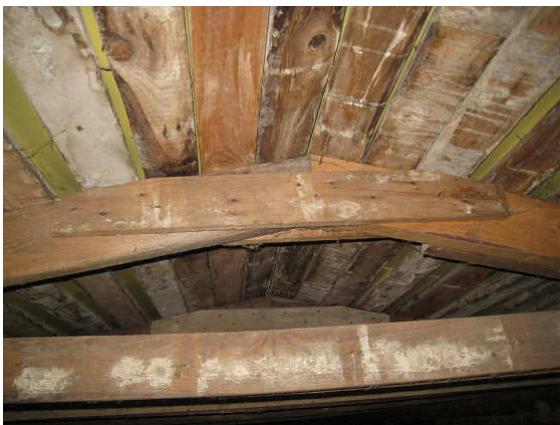
Kuva 27 Peltikatteen alla on harvalaudoitus

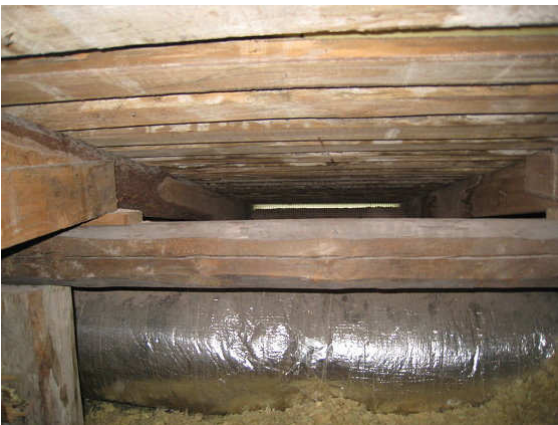
Yläpohjan tuuletus vaikutti riittävältä. Räystäät ovat avoimet (kuva 33) ja liikuntasalin kohdalla päädyissä on venttiilit. Harvalaudoituksien pinnoilla on kondenssin aiheuttamia vesijälkiä (kuva 34). Lautoja on rakennusvaiheessa voitu käyttää valujen muottirakenteissa. Lahoja ei havaittu. **Ullakkotila 1:ssä on räystäiden tuuliohjainlevyjen asennuksissa joitakin puutteita (kuva 35).**

Kuva 33 Yläpohjien tuulettuminen vaikutti riittävältä.
