# **VANTAAN TEOLLISUUSKIINTEISTÖT OY**

**KOY MAAKOTKANTIE 10**

## **RAKENNUKSEN KUNTOARVIO**

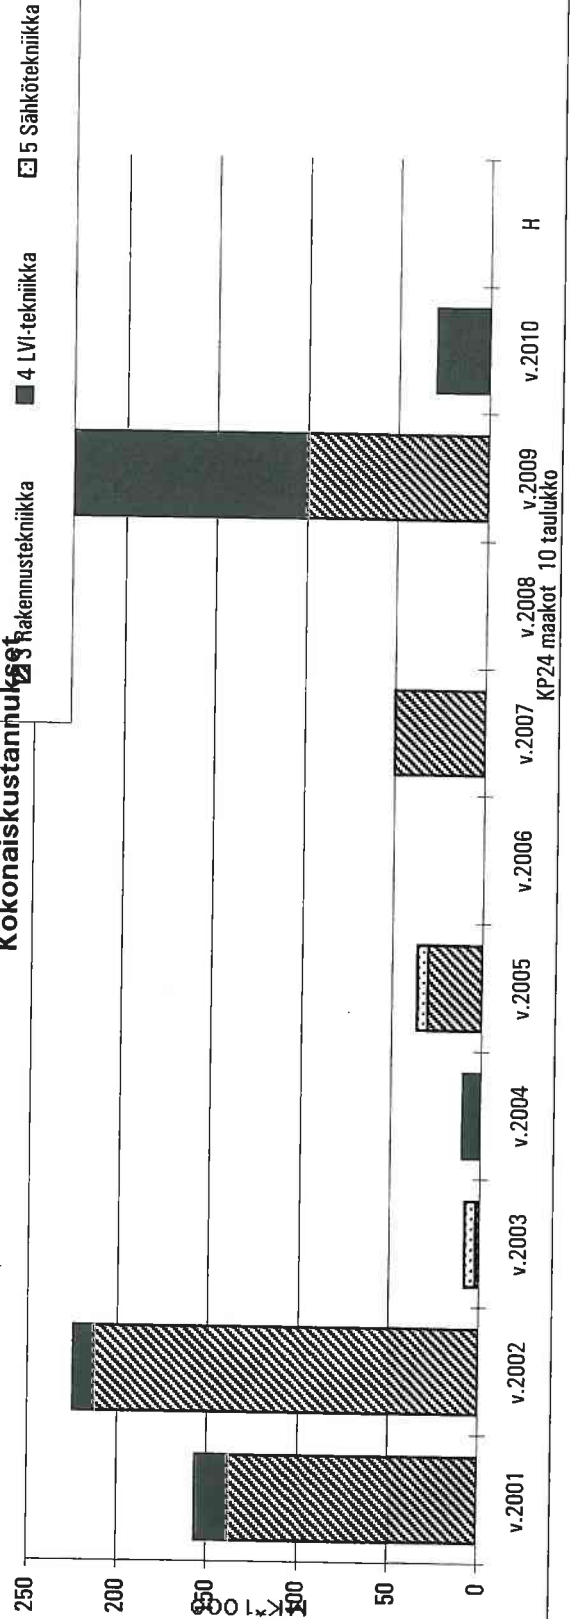
**Kokonaiskustannukset**  
Rakennustekniikka ■ 4 LVI-tekniikka ▨ 5 Sähkötekniikka

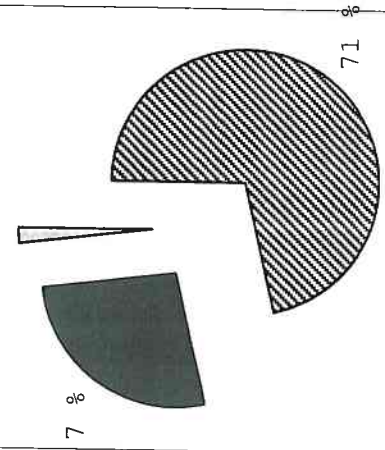
**Kokonaiskustannusten jakautuminen 10-vuotissijakson aikana**
