TC00AA98 Johdantoprojekti / Projektiryhmä 3

Mittausraportti

Viertolan vastaanottokoti

Liljatie 24, Vantaa

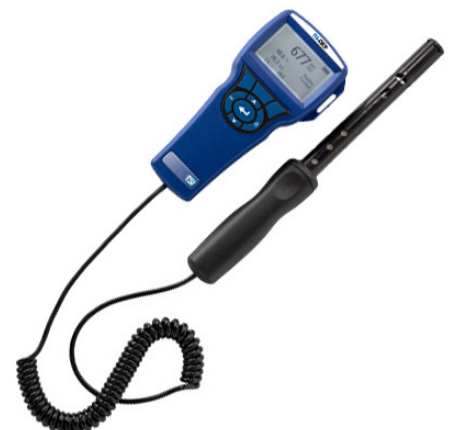
Kuva 1, lähde 7

Kaikissa IAQ-mittareissa on vakaa, kaksikanavainen NDIR CO₂-anturi. IAQ-CALC 7525 mittaa CO₂-pitoisuutta, lämpötilaa ja kosteutta sekä laskee märkälämpötilan, kastepisteen, absoluuttisen kosteuden ja ulkoilmaprosentin. Mittaustulos laskeetaan monipistemenetelmällä. Mittaustuloksissa on aina mukana mittausjakson keskiarvo, maksimi- ja minimiarvot sekä mittaus-ten lukumäärä.

IAQ-CALC 7525

(tekniset tiedot)

Rajat	Tarkkuus	Mittaustarkkuus
Hiilidioksidi[ppm]	0-5000ppm	(+ -)3%/ (+-)50ppm	1ppm
Lämpötila[C]	0-60C	(+-) 0,6 C	0.1 C
Ilmankosteus[%]	5-95%	(+-) 3%	0.1%

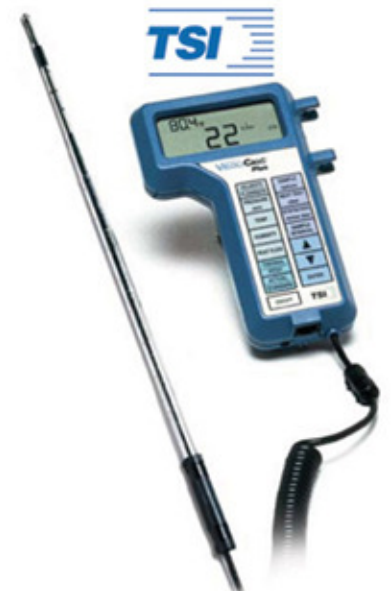
Kuva 2

Velocicalc plus 8386

(tekniset tiedot)

Rajat	Tarkkuus	Mittaustarkkuus
Ilmavirta[m/s]	0-50m/s	(+ -)3%/ (+-)0.015m/s	0.01m/s
Lämpötila[C]	(-17.8)-93.3C	(+-) 0.3 C	0.1 C
Ilmankosteus[%]	0-95%	(+-) 3%	0.1%
