Lämpökuvausraportti

Yrttitien päiväkodin lisärakennus

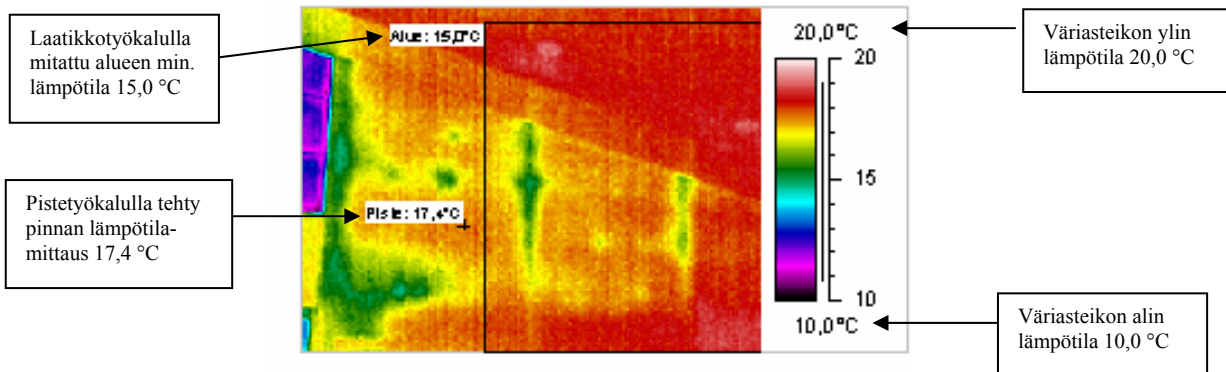
Väriasteikko kuvaa pinnan lämpötilajakaumaa. Kuvan oikeassa reunassa oleva väripalkki ja lämpötila-asteikko esittävät lämpökuvassa esiintyvien värien ja pintalämpötilan välisen yhteyden. Erilaisilla työkaluilla on mahdollista määrittää kuvasta tai sen alueesta minimi-, maksimi-, keskiarvo- ja pistelämpötiloja.

Kuva 1: Lämpökuvan tulkintaan liittyvät asiat.
