YLÄPOHJAN MERKKIAINEKOKEET 15.4.2013
(tehostettu ilmanvaihto, alipaine)

Tila 205

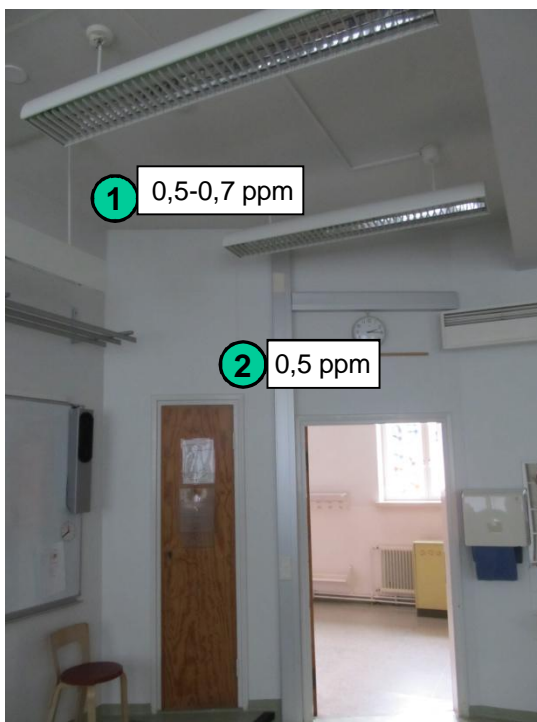
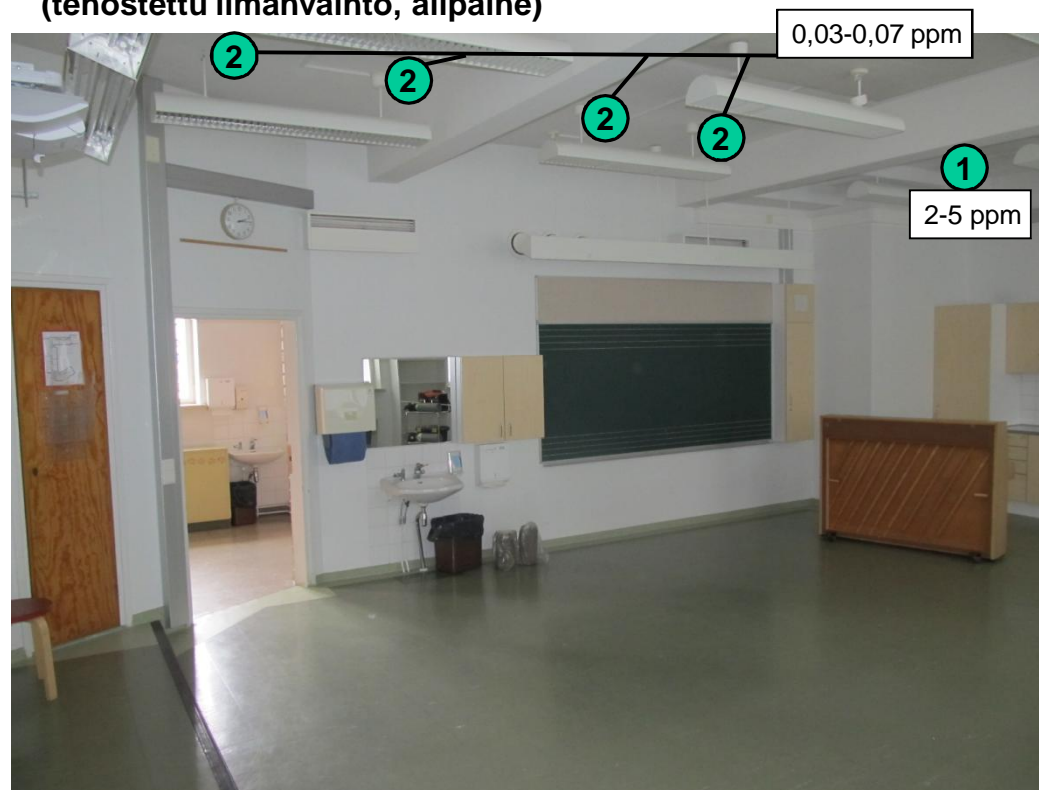
MERKKIAINEKAASU YLÄPOHJAN ILMATILAAN JA ERISTEESEEN

PAINE-EROT KOKEIDEN AJAN: Tila oli 5-10 Pa alipaineinen ulkoilmaa vasten, 2-5 Pa alipaineinen käytävän ilmatilaa vasten.

- ① PUTKIKOTELON JA YLÄPOHJAN LIITTYMÄ
- ② LAMPUN KANNATTIMEN LIITOSKOHTA

5 ppm MERKKIAINEKAASUN PITOISUUS

Lopussa merkkiaineen pitoisuus keskellä huonetta 0,072 ppm

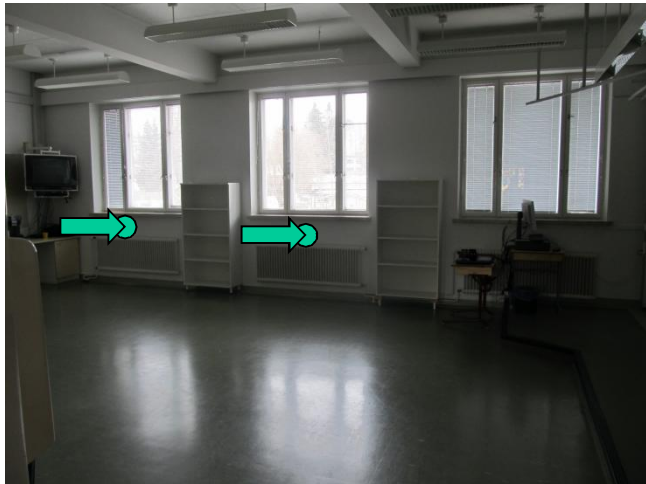
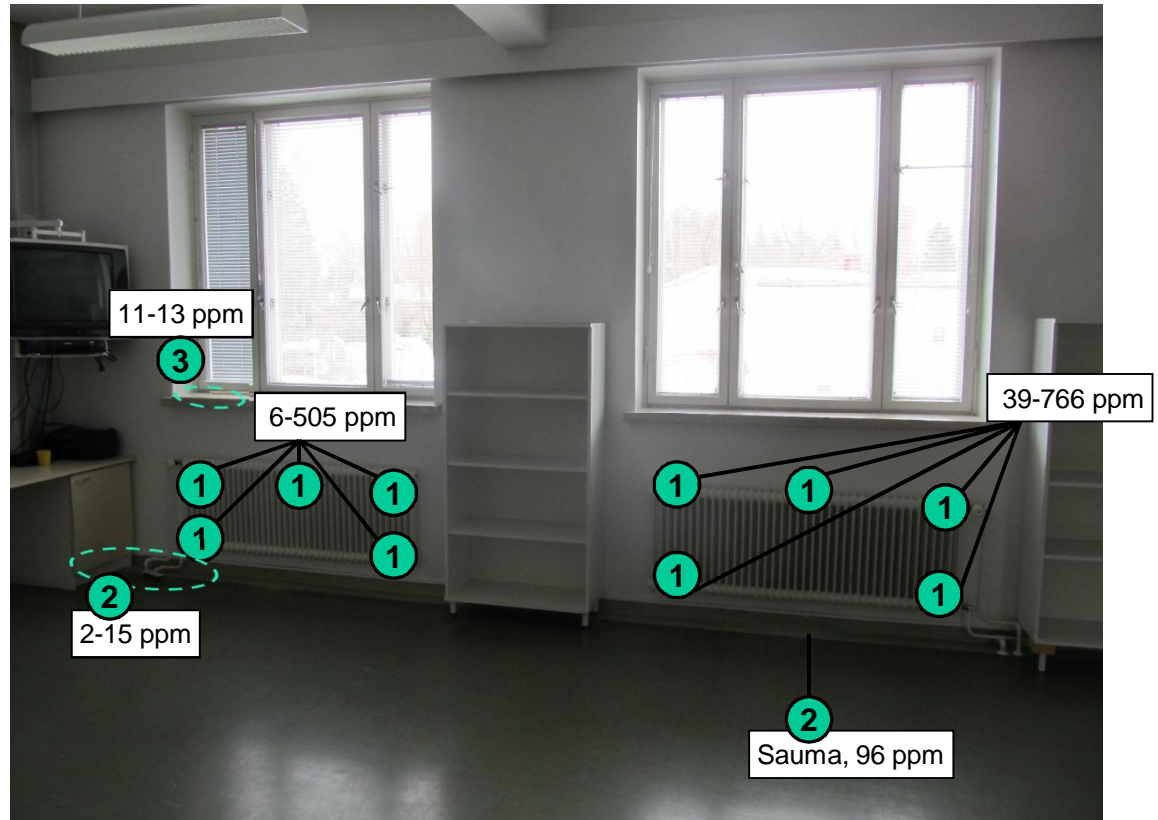
Tila 205

MERKKIAINEKAASU SEINÄRAKENTEESSEEN

PAINE-EROT KOKEIDEN AJAN: Tila oli 5-10 Pa alipaineinen ulkoilmaa vasten, 2-5 Pa alipaineinen käytävän ilmatilaa vasten.

- 1** PATERIKANNATTIMET
- 2** LATTIAN JA ULKOSEINÄN LIITTYMÄ
- 3** IKKUNAKARMIN JA ULKOSEINÄN LIITOS

5 ppm MERKKIAINEKAASUN PITOISUUS

Lopussa merkkiaineen pitoisuus keskellä huonetta 1,4 ja 2,0 ppm
