ULKOSEINÄRAKENTEEN MERKKIAINEKOKEET 14.12.2011 (tiivistysten jälkeen)

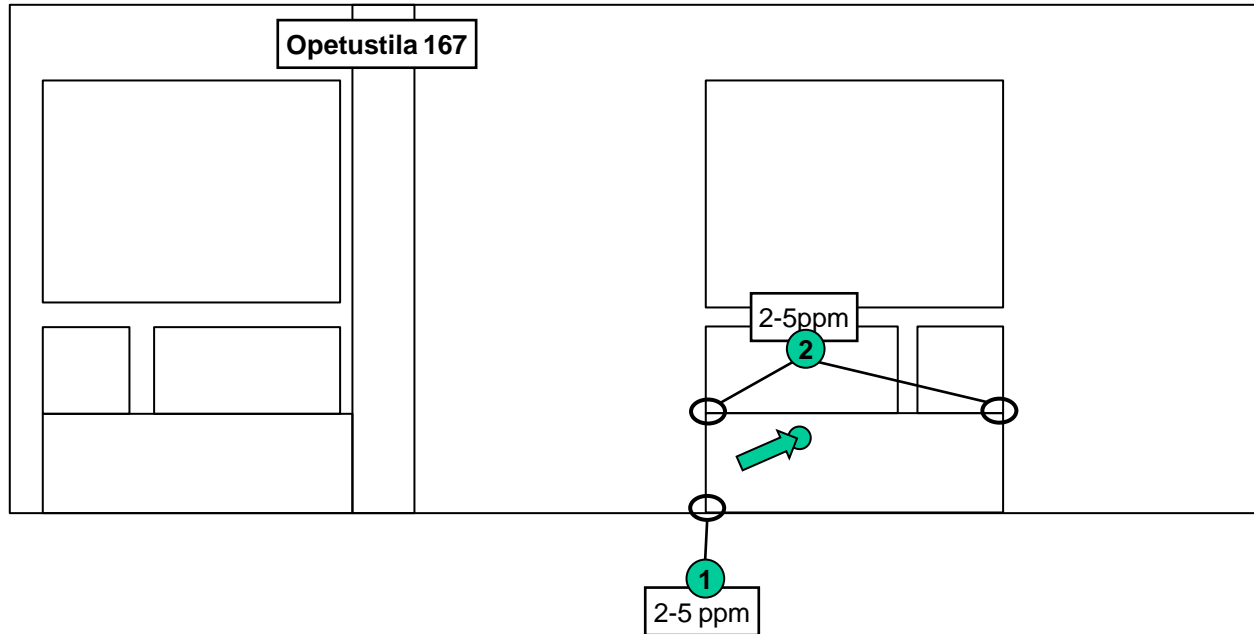
ULKOSEINÄRAKENTEEN MERKKIAINEKOKEET 14.12.2011 (tiivistysten jälkeen)

MERKKIAINEKAASUHAVAINNOT:

- 1 ULKOSEINÄN JA LATTIAMATON VÄLINEN RAKO
- 2 IKKUNAN PYSTY- JA VAAKAKARMIN LIITTYMÄ

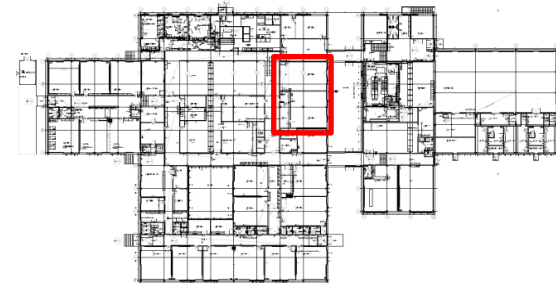
YLÄPOHJARAKENTEEN MERKKIAINEKOKEET 14.12.2011 (tiivistysten jälkeen)

MERKKIAINEKAASU JOHDETTIIN YLÄPOHJAN ILMATILAAN.

MERKKIAINEKAASUHAVAINNOT:

① PUTKIEN JA VALAISIMIEN KANNAKKEET YLÄPOHJASSA
