MYLLYMÄEN KOULUN SIVURAKENNUKSEN TARKASTUS

TARKASTUS	10.2.2015 klo 13.00 - 13.45
LÄSNÄ	Vantaankosken koulun rehtori Kaisa Maliniemi, opettaja Reino Tomperi, kouluisäntä Arto Ihaksi, kalustonkunnostaja Antti Allonen ja terveysinsinööri Kari Grönberg.
MITTALAITE	Gann Hydromette UNI 1 pintakosteusilmaisimain.
KOHDE	Myllymäen koulun sivurakennus, Martinkyläntie 5, 01670 Vantaa.

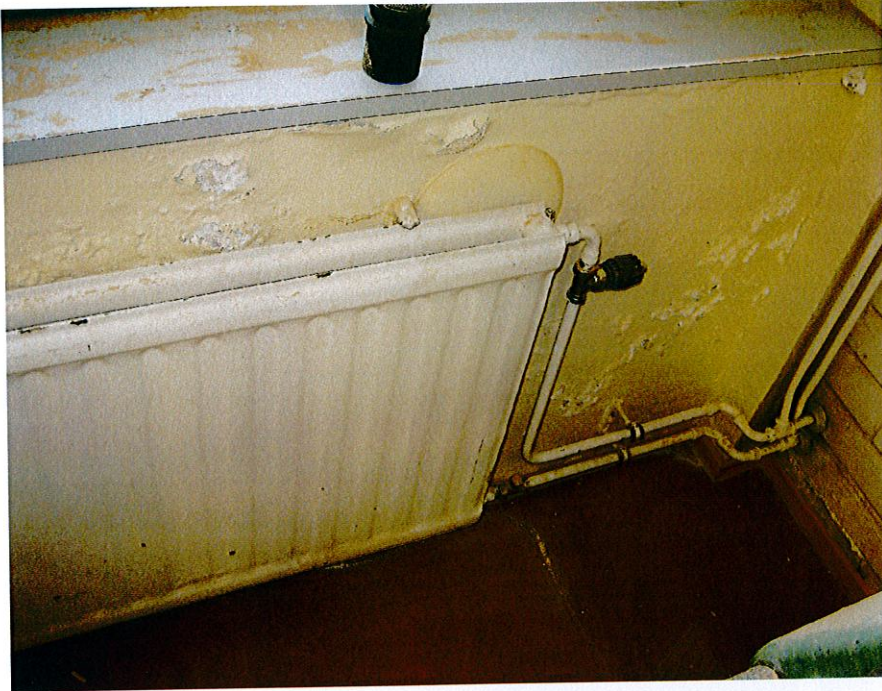
Kuva 1.

Puutyöluokan S104 ulkoseinässä todettiin olevan laajoja kosteusvaurioita (kuvat 1 ja 2). Puutyöluokan ns. konosalin puolella vaurioita on käytännöllisesti katsoen koko ulkoseinän matkalla ja vaurioita on myös väliseinän alaosassa. Ulkoseinässä on kosteusvaurioita paikoitellen myös ns. penkkisalin puolella. Pintakosteusilmaisimella tehdyissä mitauksissa konosalin ulkoseinässä todettiin huomattavasti poikkeavia lukemia referenssikosteuteen verrattuna lähes koko seinän matkalla ja konosalin puolella paikoitellen.

Vantaan tilakeskuksen tulee ryhtyä viipymättä toimenpiteisiin todetun terveyshaitan poistamiseksi. Veistoluokan S104 rakenteiden kunto tulee tarkistaa ja korjata asianmukaiseen kuntoon.
