## RAJATORPAN KOULUN TARKASTUS

TARKASTUS 22.10.2015 klo 12.30 - 15.30

KOHDE Rajatorpan koulu, Vapaalanpolku 13, 01650 Vantaa

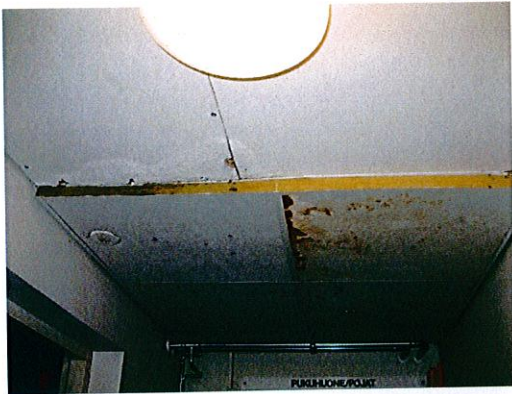
Kuva 1. Pukuhuoneiden yhdyskäytävän katto

Pääkoulu Tyttöjen ja poikien pesuhuoneiden seinissä todettiin pintakosteusmittauksissa huomattavasti poikkeavia lukemia referenssikosteuteen verrattuna. Poikkeavia lukemia todettiin noin puolen metrin korkeudelle, lähes kaikkialla pesutilojen seinissä. Pukuhuoneiden välisen yhdyskäytävän kattopinnoissa havaittiin kosteus/mikrobivaurioita. (Kuva 1)

Paviljongin luokan 3 allaskaapissa ja pääkoulun pukuhuoneiden yhdyskäytävän katossa todetut vauriot ovat myös terveydensuojelulain tarkoittamia terveyshaittoja.

Vantaan tilakeskuksen tulee ryhtyä viipymättä toimenpiteisiin vanhan rakennuksen kellaritiloissa, paviljongin luokassa 3 ja pääkoulun pukuhuoneiden yhdyskäytävässä todettujen terveyshaittojen poistamiseksi. Todettujen vaurioiden syyt tulee selvittää ja rakenteet korjata asianmukaiseen kuntoon.

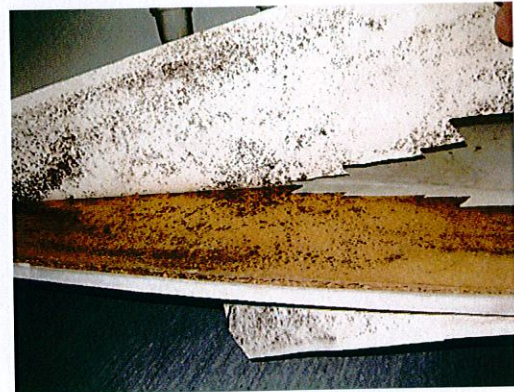
Kuva 2. Luokan 3 allaskaappi

Luokan 3 allaskaapin levyrakenteissa havaittiin runsasta mikrobikasvustoa. (kuva 2).

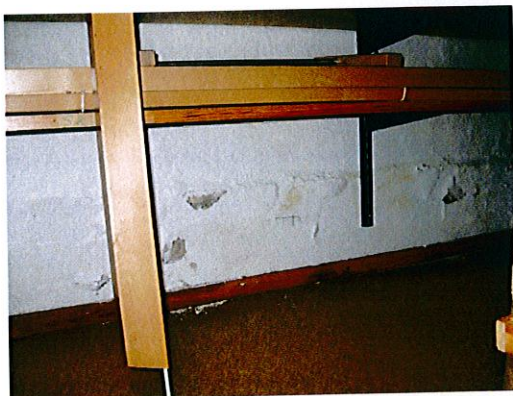
Kuva 3. Mummolan varastotila

Vanhan rakennuksen kellaritiloissa olevissa luokkatiloissa aistittiin maakellarimainen haju joka viittaa rakenteissa olevaan mikrobikasvustoon. Kellarikerroksessa olevan luokkatilan (ns. mummola) ja varastotilojen lattiassa sekä kantavissa väliseinissä todettiin laajoilla alueilla huomattavasti kohonneita lukemia referenssikosteuteen verrattuna. Varastotilan seinissä on silmämääräisesti todettavissa kosteusvaurioita. (Kuva 3) Luokkatilassa ja varastossa on lattiassa muovimatto jonka alla saattaa olla laajoja mikrobivaurioita. Vieressä olevassa tekstiilityöluokassa on koolattu puulattia, joka mahdollisesti on asennettu suoraan märän lattian päälle. Rakennetta avaamatta ei voitu arvioida rakenteen kuntoa, mutta rakenteessa voidaan todeta olevan mikrobivaurioiden riski. Kellaritiloissa on tytöille ja pojille wc-tilat joihin on käynti ulkokautta. Molempien tilojen seinien alaosissa ja lattiassa todettiin pintakosteusmittauksissa huomattavasti kohonneita lukemia.

Vanhan rakennuksen kellaritiloissa todettu maakellarimainen haju ja kosteusvauriot ovat terveydensuojelulain tarkoittamia terveyshaittoja. Terveyshaittojen ehkäisemiseksi kellaritilojen käyttöä tulee välttää, kunnes rakenteet on saatu korjattua. Kellaritilat on lisäksi syytä eristää yläpuolella oleviin tiloihin nähden, siten ettei ilmayhteyksien välityksellä epäpuhtauksia pääse kulkeutumaan kellaritiloista yläpuolella oleviin luokkatiloihin.

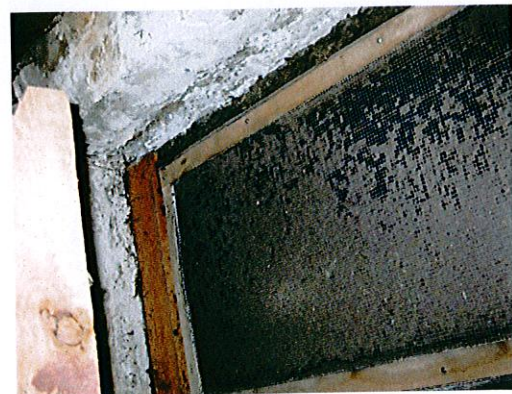
Kuva 4. Pääkoulun raitisilmäsäleikkö

Pääkoulussa ja paviljongissa on koneellinen tulo- ja poistoilmanvaihto. Molempien rakennusten ilmanvaihto todettiin toimivaksi. Ilmanvaihtokoneiden tuloilmasuodattimet vaihdetaan kerran vuodessa. Ilmanvaihtokanavisto on puhdistettu 2011, seuraava puhdistustarve/tarkistaminen on lähellä. Ilmanvaihto molemmissa rakennuksissa sammutetaan yöaikaan. Pääkoulun tuloilmakone, joka palvelee alakerran luokkia sekä opettajien huonetta, sijaitsee kellaritiloissa. Kone ottaa raittiin ilman liikaisten kellaritilojen kautta ja raitisilmasäleikkö on likaantunut lähes tukkoon. (Kuva 4) Koneen ja kellaritilojen puhtauteen sekä suodattimien vaihtoon tulee tässä tapauksessa kiinnittää erityistä huomiota.

- Pääkoulun ruokalan astianpalautuspisteen kohdan, luokan 202 ja siivouskomeron 211 rakenteiden kunto tarkistetaan ja korjataan asianmukaiseen kuntoon
- Pääkoulun ilmanvaihdon riittävyys tarkistetaan ja korjataan tarvittavilta osin
- Ilmanvaihdon tuloilmasuodattimet suositellaan vaihdettavaksi kaksi kertaa vuodessa
