## Hakunilan yläaste

**Lämpökuvat**  
**8 ja 9.03.2004**

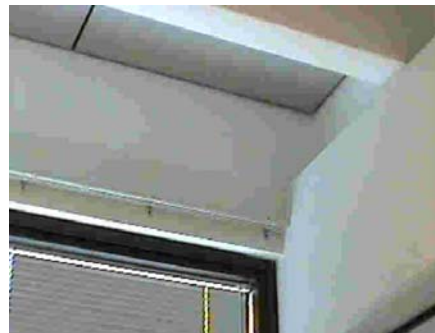
### Varasto 1079

Mittauspiste 1	18,7°C
Mittausalue min	7,6°C
Mittausalue max	20,4°C

Johtopäätökset.  
 Katon ulkonurkka.  
 Rakenteen rajakohdassa ilmavuoto.  
 Korjausluokka 1.

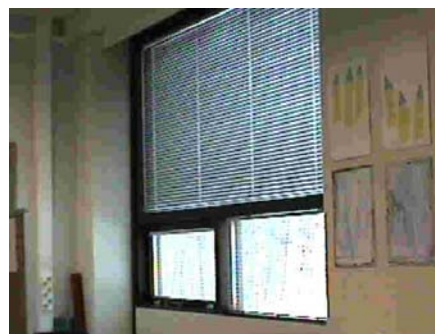
Tila 1078

Mittauspiste 1	12,1°C
Mittausalue min	6,0°C
Mittausalue max	23,3°C

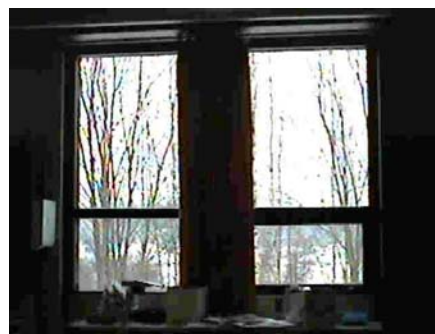
## Luokka 1080

Mittauspiste 1	21,9°C
Mittausalue min	10,3°C
Mittausalue max	21,1°C

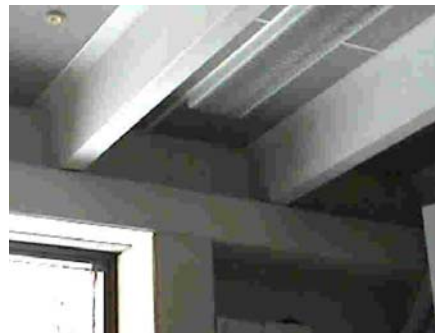
### Luokka 1087

Mittauspiste 1	13,0°C
Mittausalue min	10,0°C
Mittausalue max	19,5°C

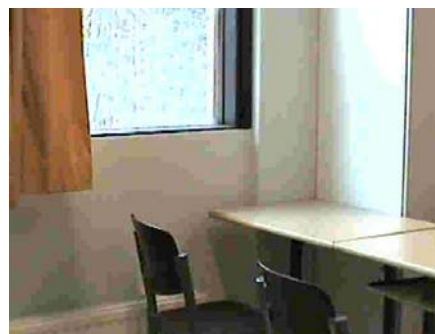
### Luokka 1093

Mittauspiste 1	19,6°C
Mittausalue min	7,7°C
Mittausalue max	19,6°C

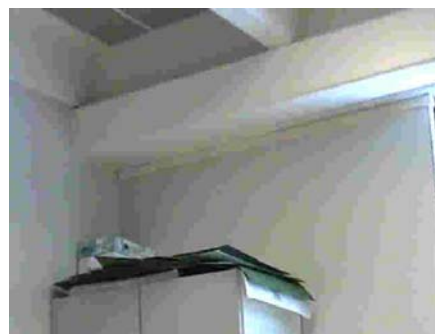
## Luokka 1092

Mittauspiste 1	20,1°C
Mittausalue min	17,9°C
Mittausalue max	20,4°C

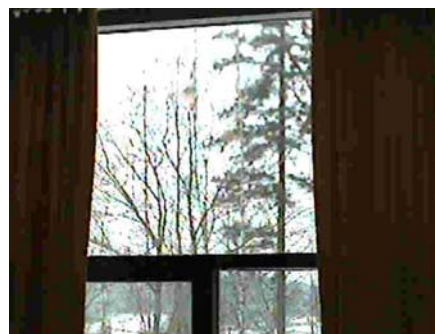
### Luokka 1092

Mittauspiste 1	18,4°C
Mittausalue min	8,7°C
Mittausalue max	22,4°C

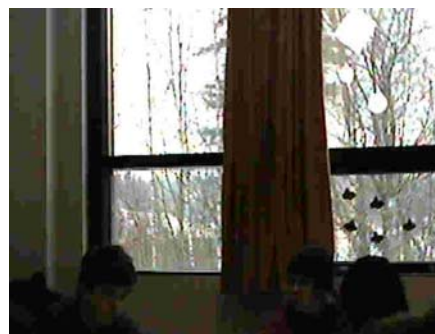
### Luokka 1089

Mittauspiste 1	22,3°C
Mittausalue min	7,3°C
Mittausalue max	20,0°C

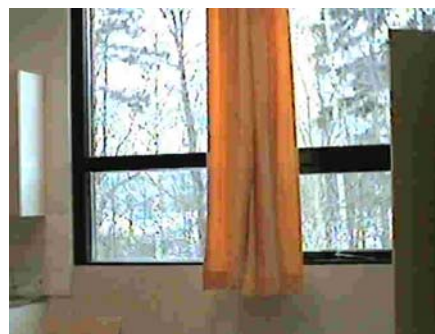
### Luokka 1088

Mittauspiste 1	17,5°C
Mittausalue min	7,4°C
Mittausalue max	21,1°C

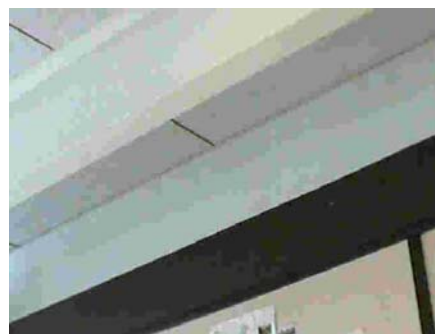
### Luokka 1094

Mittauspiste 1	14,2°C
Mittausalue min	6,0°C
Mittausalue max	18,4°C

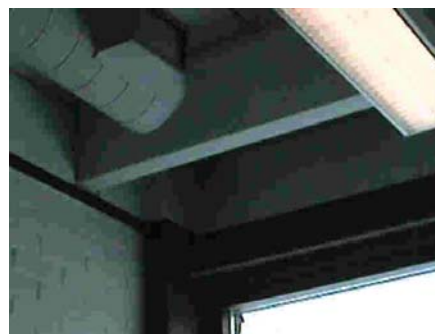
### Luokka 1095

Mittauspiste 1	16,9°C
Mittausalue min	8,3°C
Mittausalue max	17,9°C

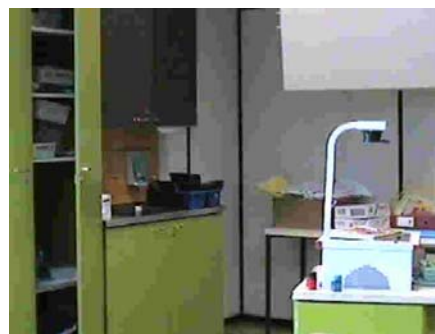
### Luokka 1095

Mittauspiste 1	17,1°C
Mittausalue min	6,8°C
Mittausalue max	17,7°C

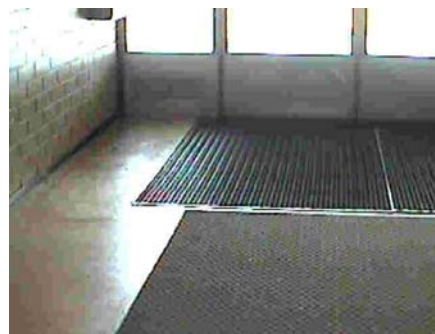
### Tuulikaappi 1102

Mittauspiste 1	11,1°C
Mittausalue min	2,0°C
Mittausalue max	7,4°C

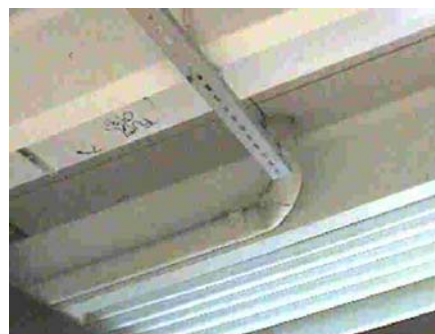
### Käytävä 1096

Mittauspiste 1	13,4°C
Mittausalue min	10,4°C
Mittausalue max	25,0°C

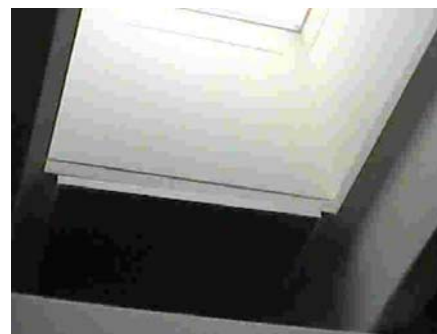
### Luokka 1090

Mittauspiste 1	16,9°C
Mittausalue min	12,4°C
Mittausalue max	19,0°C

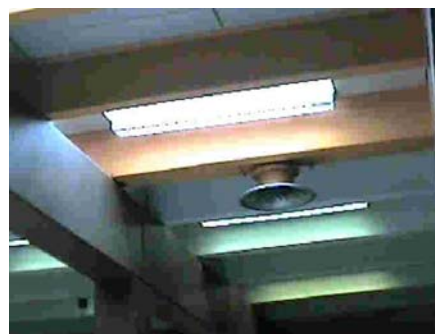
### Ruokailu / Ryhmätu 1089

Mittauspiste 1	19,3°C
Mittausalue min	16,1°C
Mittausalue max	20,5°C

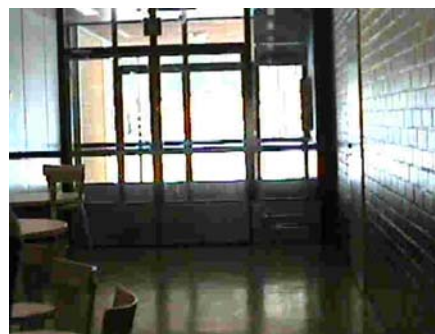
### Käytävä 1066

Mittauspiste 1	14,7°C
Mittausalue min	12,7°C
Mittausalue max	19,8°C

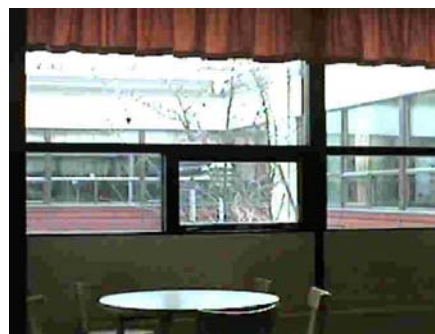
### Käytävä 1103

Mittauspiste 1	18,7°C
Mittausalue min	8,6°C
Mittausalue max	23,1°C

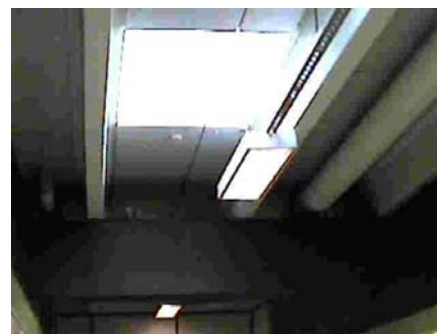
### Käytävä 1104

Mittauspiste 1	20,8°C
Mittausalue min	12,5°C
Mittausalue max	23,5°C

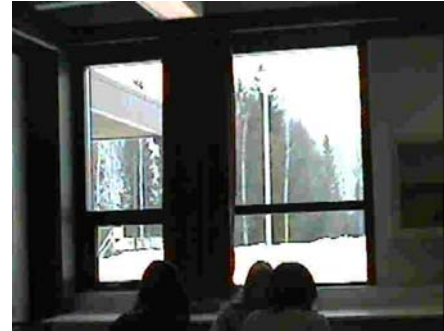
### Luokka 1108

Mittauspiste 1	22,7°C
Mittausalue min	9,4°C
Mittausalue max	28,4°C

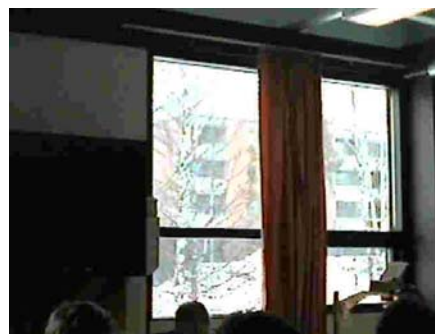
### Luokka 1012

Mittauspiste 1	18,9°C
Mittausalue min	12,6°C
Mittausalue max	24,3°C

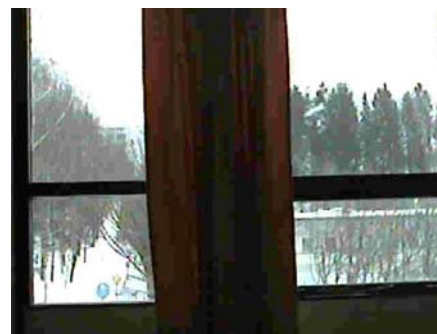
### Luokka 1014

Mittauspiste 1	22,7°C
Mittausalue min	12,3°C
Mittausalue max	25,3°C

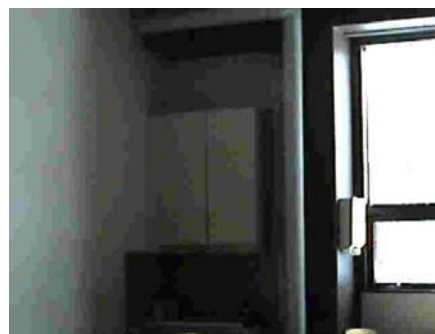
### Luokka 1013

Mittauspiste 1	22,0°C
Mittausalue min	12,2°C
Mittausalue max	25,7°C

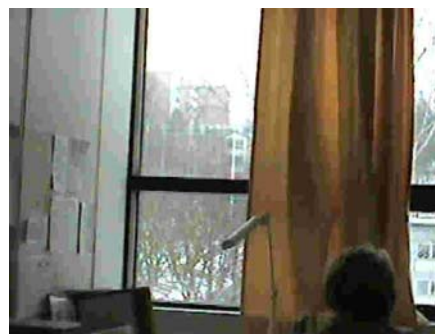
### Oppilaan ohjaus 1026

Mittauspiste 1	21,3°C
Mittausalue min	13,5°C
Mittausalue max	25,3°C

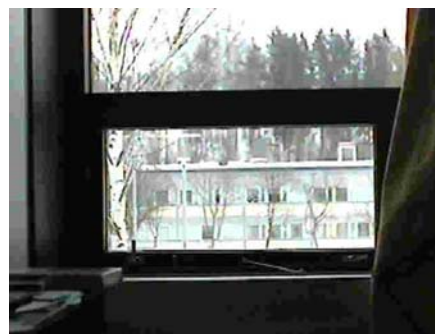
### Kuraattori 1027

Mittauspiste 1	21,0°C
Mittausalue min	11,7°C
Mittausalue max	25,4°C

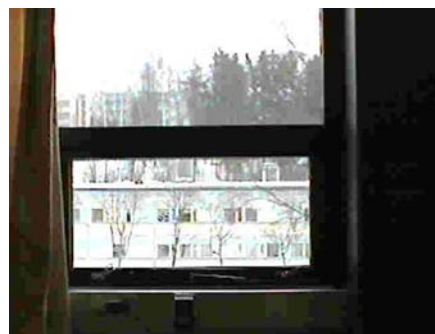
### Opettaja 1033

Mittauspiste 1	22,7°C
Mittausalue min	13,3°C
Mittausalue max	24,1°C

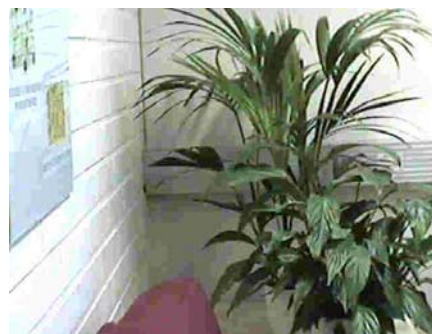
### Opettajan huone 1032

Mittauspiste 1	18,8°C
Mittausalue min	13,3°C
Mittausalue max	22,0°C

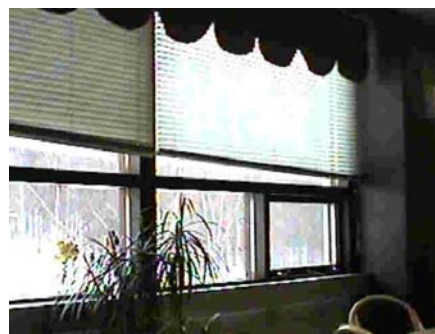
### Opettajan huone 1032

Mittauspiste 1	22,1°C
Mittausalue min	11,3°C
Mittausalue max	25,1°C

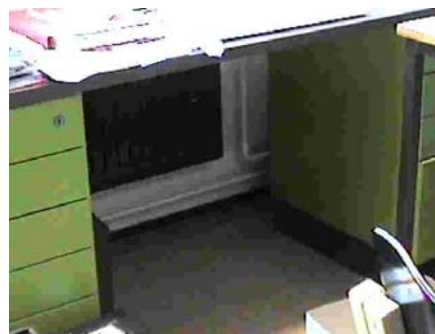
### Opettajan huone 1036

Mittauspiste 1	16,9°C
Mittausalue min	15,4°C
Mittausalue max	24,7°C

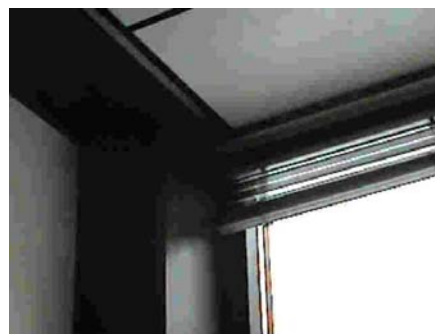
### Opettajan huone 1036

Mittauspiste 1	19,9°C
Mittausalue min	9,9°C
Mittausalue max	20,8°C

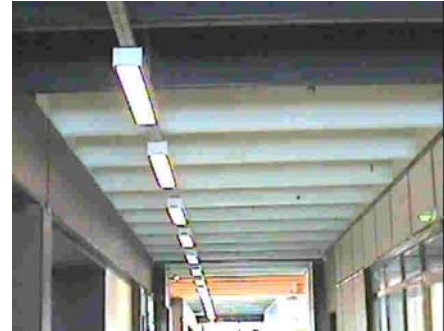
### Käytävä 1043

Mittauspiste 1	22,3°C
Mittausalue min	21,7°C
Mittausalue max	22,8°C

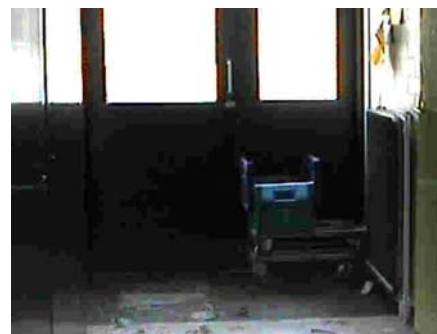
### Keittiön tuulikaapin ulko-ovi

Mittauspiste 1	11,7°C
Mittausalue min	2,3°C
Mittausalue max	20,6°C

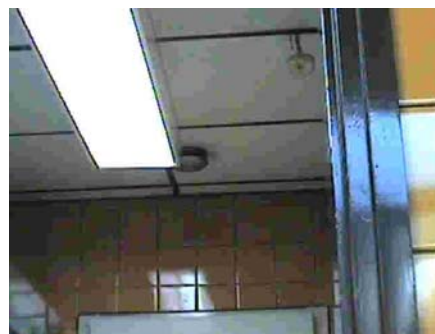
### Perkaus huoneen katto

Mittauspiste 1	15,0°C
Mittausalue min	3,3°C
Mittausalue max	23,6°C

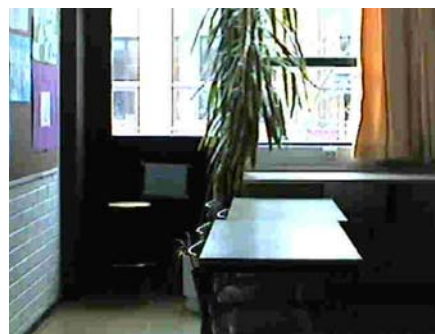
### Luokka 1115

Mittauspiste 1	15,2°C
Mittausalue min	5,9°C
Mittausalue max	19,2°C

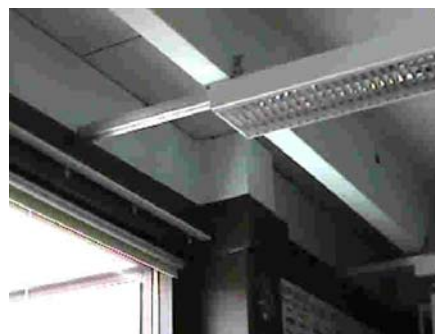
### Luokka 1115

Mittauspiste 1	20,6°C
Mittausalue min	11,5°C
Mittausalue max	22,8°C

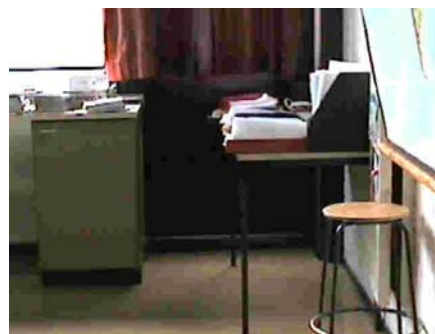
### Luokka 46

Mittauspiste 1	13,9°C
Mittausalue min	6,6°C
Mittausalue max	20,4°C

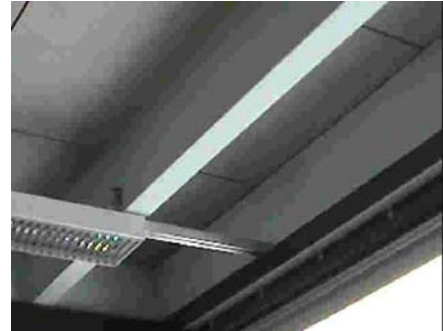
### Luokka 1116

Mittauspiste 1	18,6°C
Mittausalue min	11,4°C
Mittausalue max	22,0°C

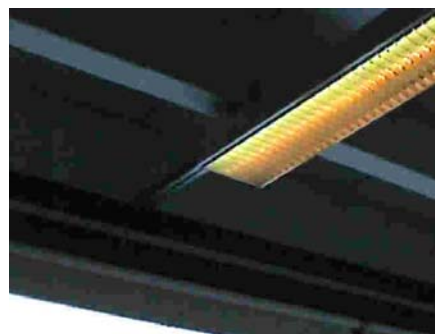
### Luokka 1117

Mittauspiste 1	22,3°C
Mittausalue min	12,3°C
Mittausalue max	23,7°C

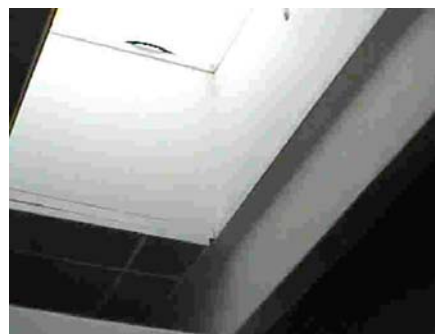
1009

Mittauspiste 1	19,8°C
Mittausalue min	7,8°C
Mittausalue max	20,7°C

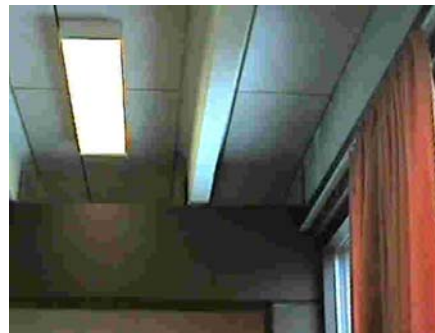
### Luokka 1061

Mittauspiste 1	17,4°C
Mittausalue min	8,0°C
Mittausalue max	23,3°C

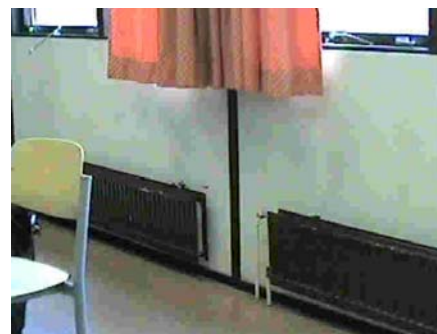
### Luokka 1061

Mittauspiste 1	26,3°C
Mittausalue min	13,8°C
Mittausalue max	46,1°C

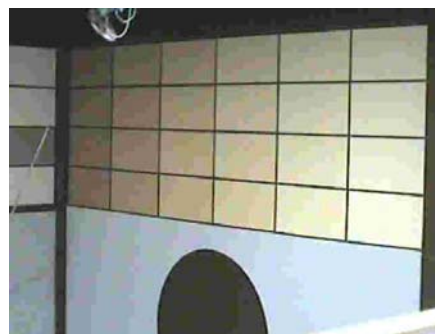
### Auditorio

Mittauspiste 1	19,4°C
Mittausalue min	18,8°C
Mittausalue max	21,2°C

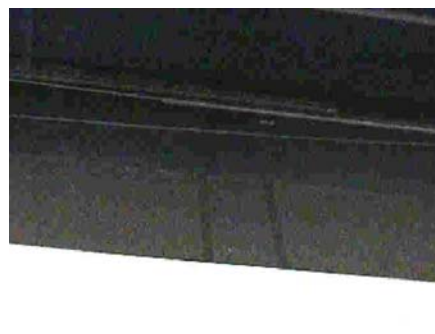
### Auditorio

Mittauspiste 1	15,8°C
Mittausalue min	8,3°C
Mittausalue max	17,9°C

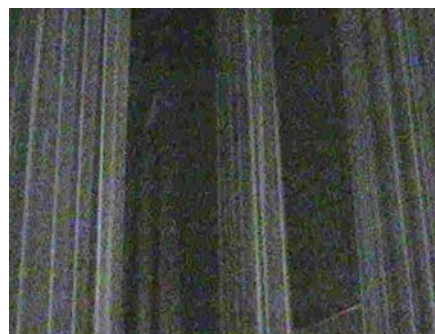
### Auditorio

Mittauspiste 1	11,2°C
Mittausalue min	9,2°C
Mittausalue max	18,8°C

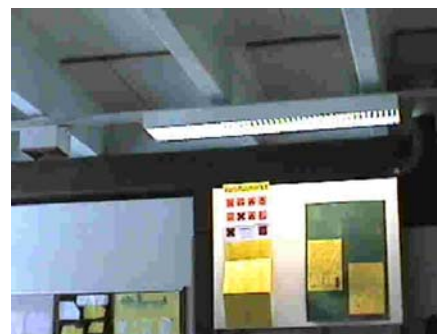
### Luokka 1110

Mittauspiste 1	17,7°C
Mittausalue min	10,2°C
Mittausalue max	21,3°C

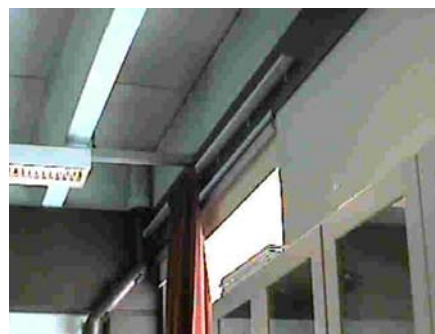
### Luokka 1109

Mittauspiste 1	17,1°C
Mittausalue min	12,7°C
Mittausalue max	21,8°C

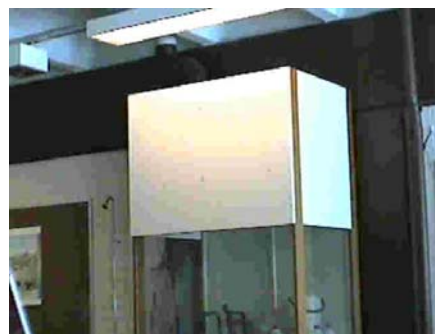
### Luokka 1109

Mittauspiste 1	17,5°C
Mittausalue min	12,7°C
Mittausalue max	20,7°C

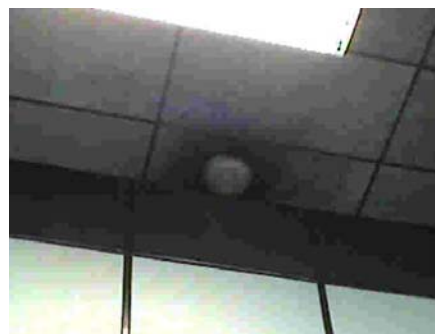
### Porras 1023

Mittauspiste 1	16,6°C
Mittausalue min	14,6°C
Mittausalue max	18,6°C

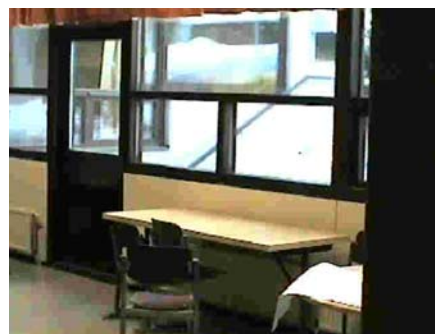
### Mediateekki 0017

Mittauspiste 1	25,4°C
Mittausalue min	8,7°C
Mittausalue max	21,7°C

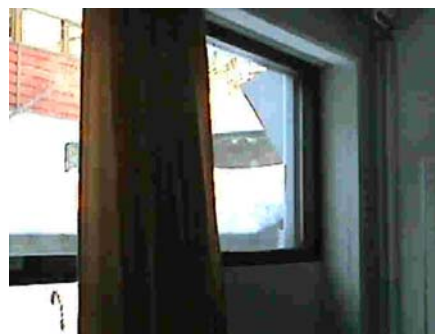
### Ryhmötyö 0067

Mittauspiste 1	20,4°C
Mittausalue min	10,8°C
Mittausalue max	18,1°C

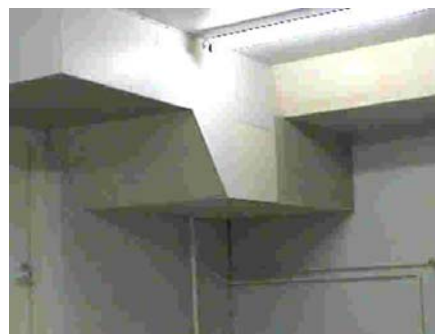
### Varasto

Mittauspiste 1	13,5°C
Mittausalue min	8,0°C
Mittausalue max	15,2°C

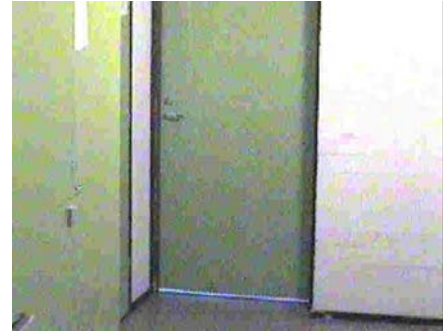
### Käytävä 0053

Mittauspiste 1	16,4°C
Mittausalue min	12,2°C
Mittausalue max	19,5°C

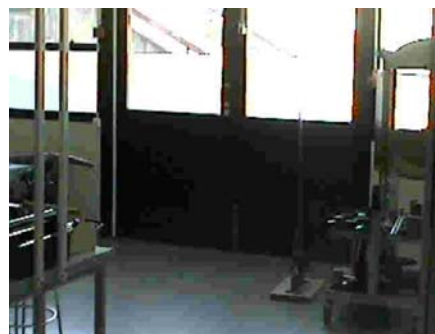
### Metallityöt 0007

Mittauspiste 1	18,6°C
Mittausalue min	5,5°C
Mittausalue max	20,4°C

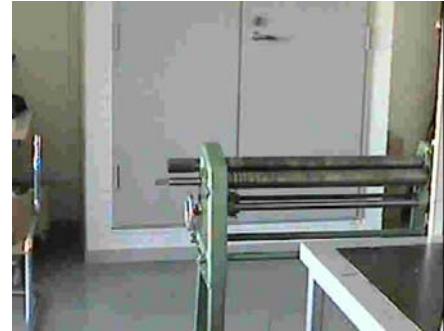
### Metallityöt 0007

Mittauspiste 1	16,2°C
Mittausalue min	11,6°C
Mittausalue max	21,6°C

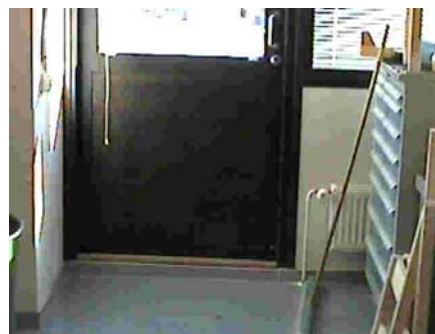
### Puutyö 0006

Mittauspiste 1	16,7°C
Mittausalue min	4,7°C
Mittausalue max	19,0°C

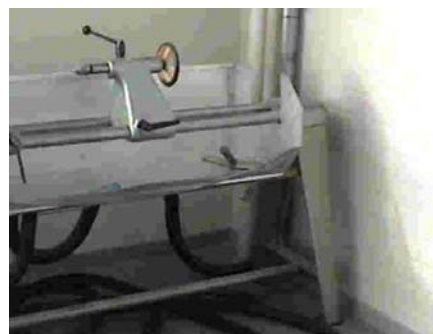
### Konehuone 0009

Mittauspiste 1	16,8°C
Mittausalue min	11,5°C
Mittausalue max	22,1°C

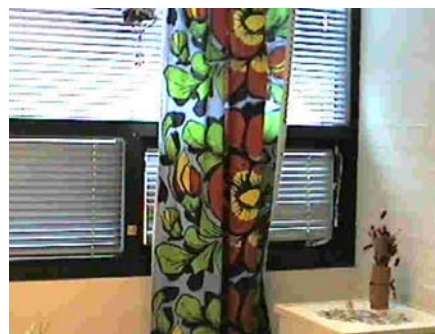
Sos. tila 0003

Mittauspiste 1	24,7°C
Mittausalue min	11,6°C
Mittausalue max	25,0°C

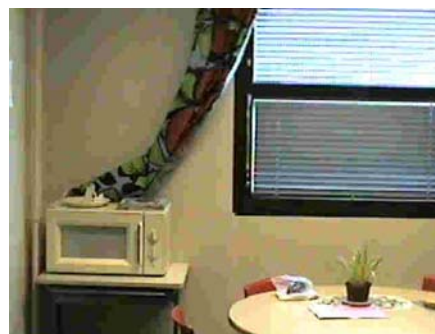
SOS.tila 0003

Mittauspiste 1	21,4°C
Mittausalue min	10,5°C
Mittausalue max	25,0°C

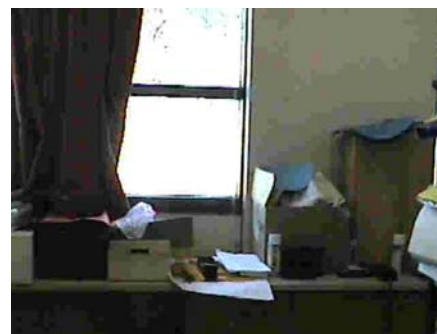
### Varasto 0014

Mittauspiste 1	19,0°C
Mittausalue min	12,7°C
Mittausalue max	22,2°C

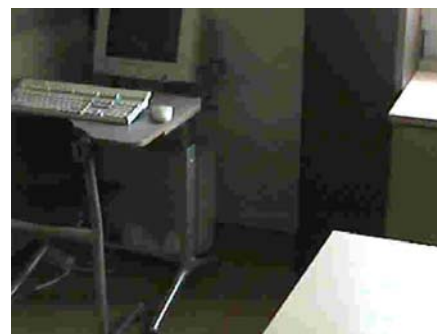
### Tekstiilityö 0016

Mittauspiste 1	21,7°C
Mittausalue min	11,1°C
Mittausalue max	23,1°C

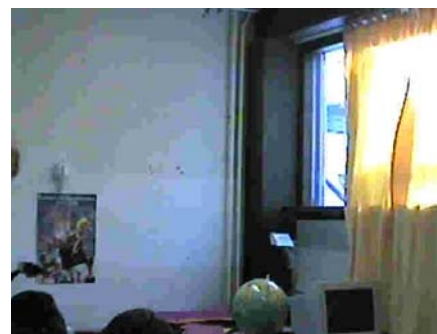
### Askartelu 0043

Mittauspiste 1	18,5°C
Mittausalue min	15,6°C
Mittausalue max	18,1°C

Seinän kosteusvaurio tai sisäinen ilmavuoto.  
 Korjausluokka 3.

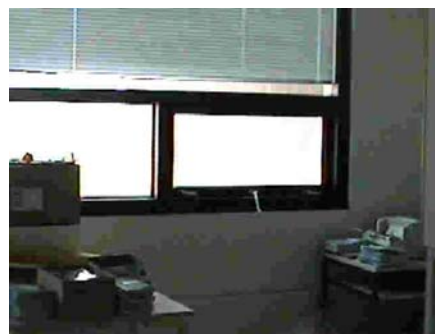
### Opetuskoti 0025

Mittauspiste 1	16,1°C
Mittausalue min	7,8°C
Mittausalue max	23,2°C

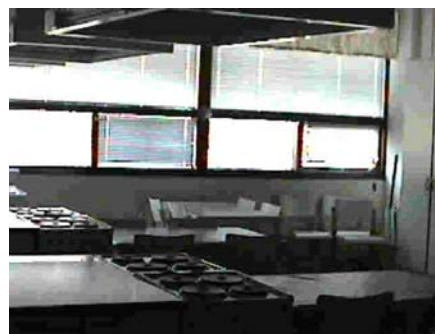
Kotitalous 0023

Mittauspiste 1	22,6°C
Mittausalue min	13,4°C
Mittausalue max	23,7°C

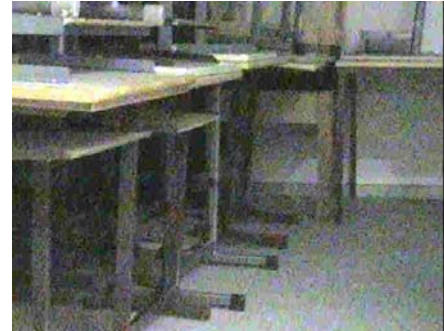
### Varasto 0036

Mittauspiste 1	17,5°C
Mittausalue min	16,7°C
Mittausalue max	19,3°C

Johtopäätökset.  
 Kosteusvaurio?  
 Korjausluokka 3.

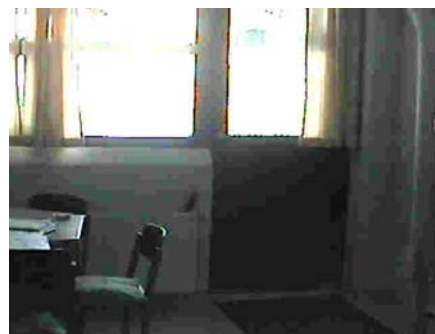
### Oppilaskunta 0029

Mittauspiste 1	41,3°C
Mittausalue min	3,8°C
Mittausalue max	41,9°C

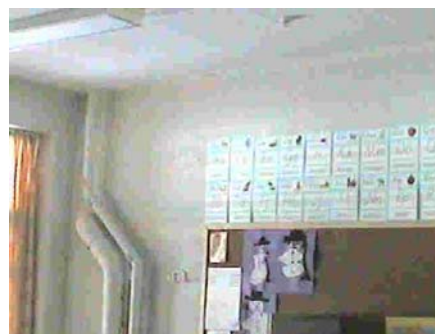
### Oppilaskunta 0029

Mittauspiste 1	16,8°C
Mittausalue min	9,8°C
Mittausalue max	17,3°C

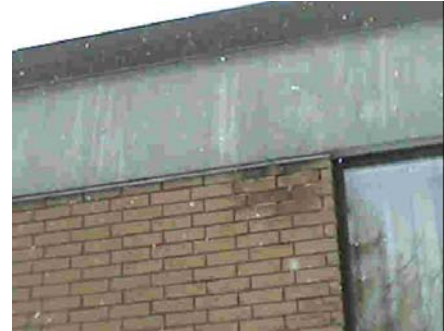
Oppilaskunta 0029

Mittauspiste 1	0,6°C
Mittausalue min	-0,1°C
Mittausalue max	7,8°C
