## **LÄMPÖKUVAUS**

**Hämevaaran päiväkoti**

**Vaijeritie 7**

Hämevaaran päiväkoti, Vantaa  
Kiratek Oy, 14.4.2011

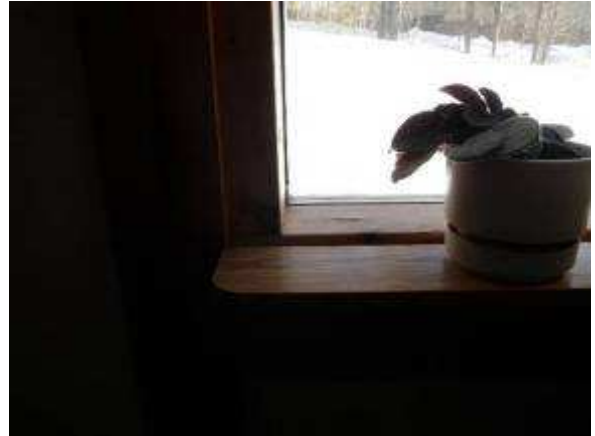
KUVA 1

**TILA: 19 TYÖ- JA RUOKAILUH.**

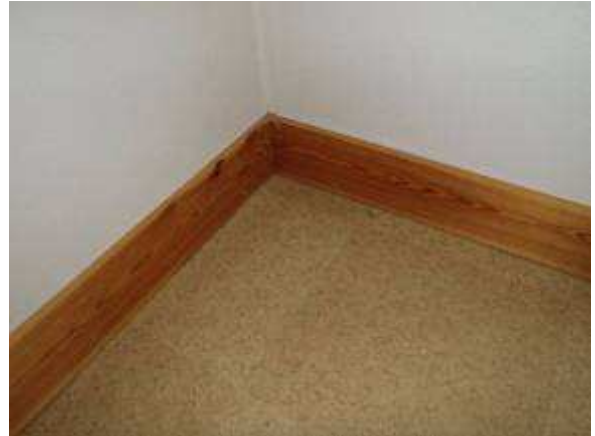
KUVA 2

**TILA: 19 TYÖ- JA RUOKAILUH.**

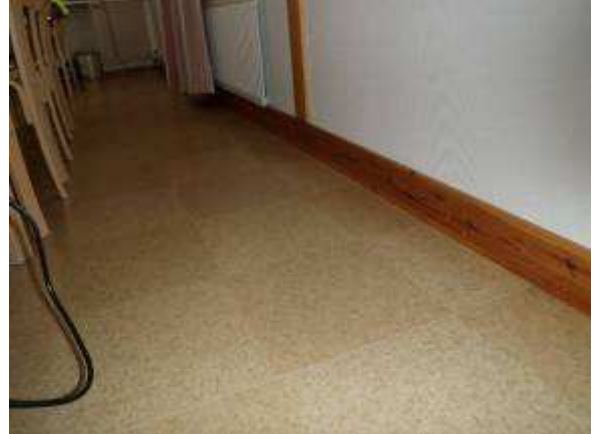
KUVA 3

**TILA: 19 TYÖ- JA RUOKAILUH.**

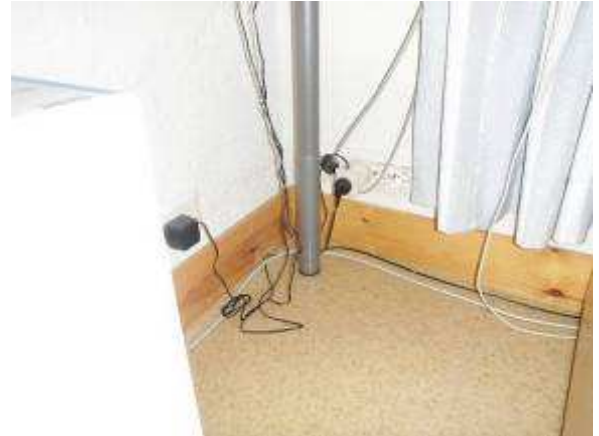
KUVA 4

**TILA: 18 TSTO**

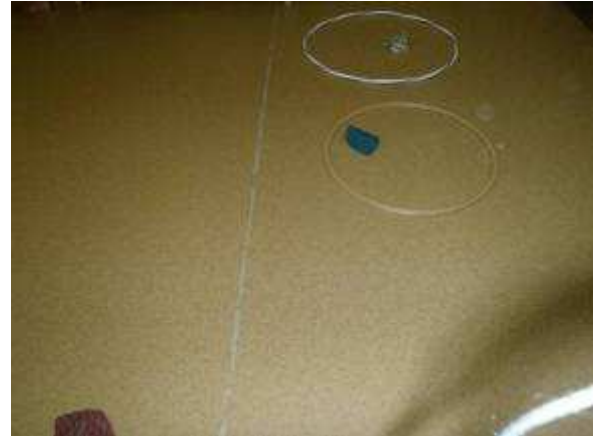
KUVA 5

**TILA: 16 YHTEISHALLI**

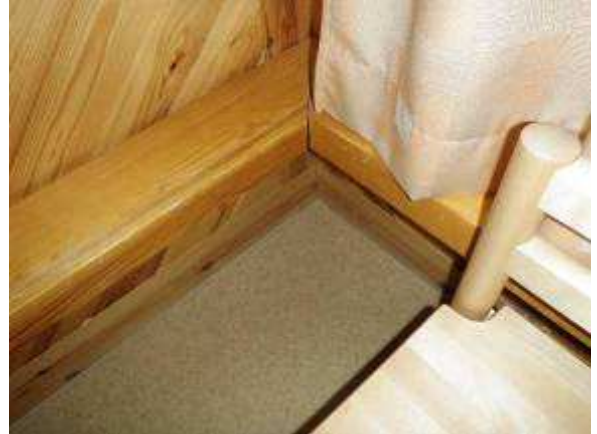
KUVA 6

**TILA: 16 YHTEISHALLI**

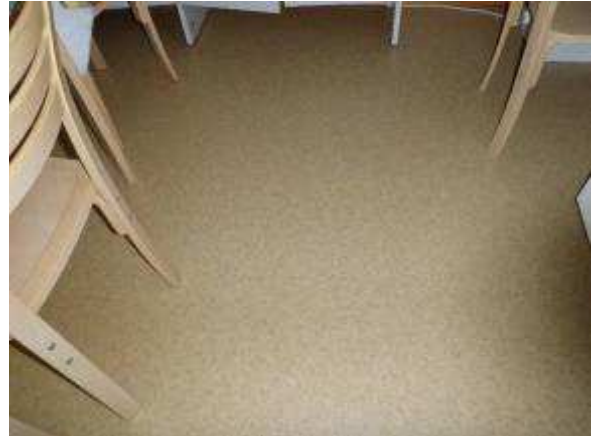
KUVA 8

**TILA: 10 TERV.HOITO**

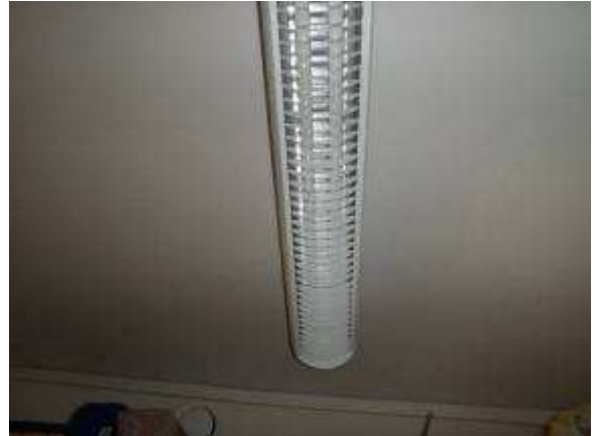
KUVA 9

**TILA: 10 TERV.HOITO**

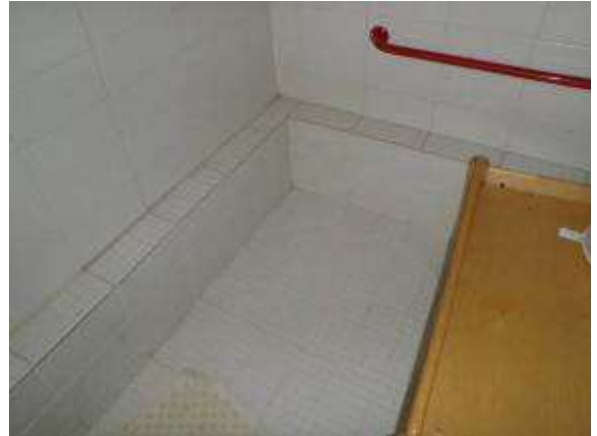
KUVA 10

**TILA: 6 VESILEIKKI**

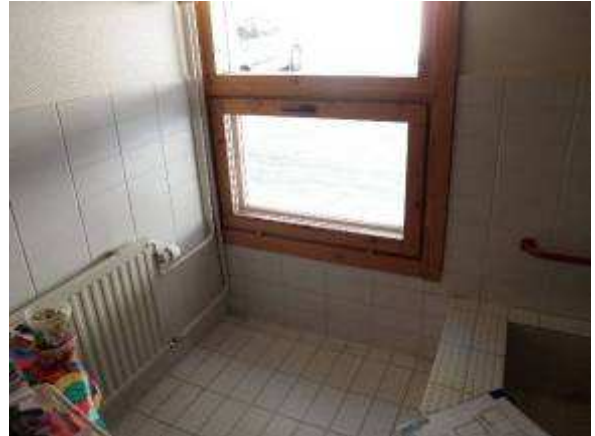
KUVA 11

**TILA: 6 VESILEIKKI**

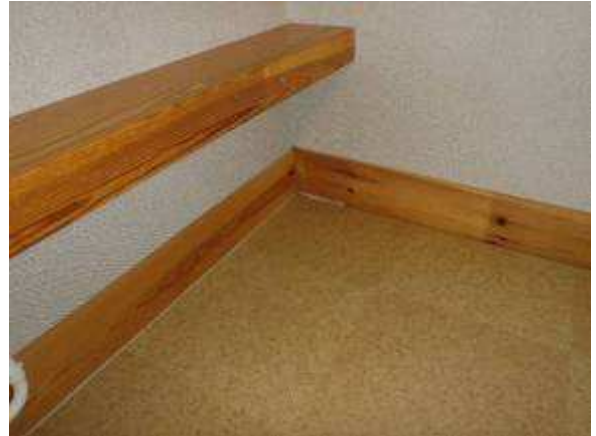
KUVA 12

**TILA: 5 RYHMÄH.**

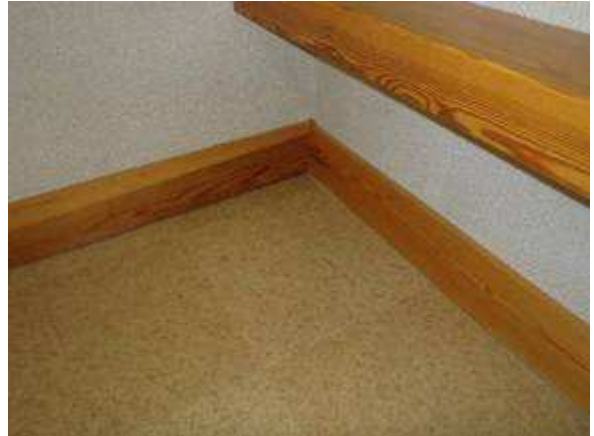
KUVA 13

**TILA: 5 RYHMÄH.**

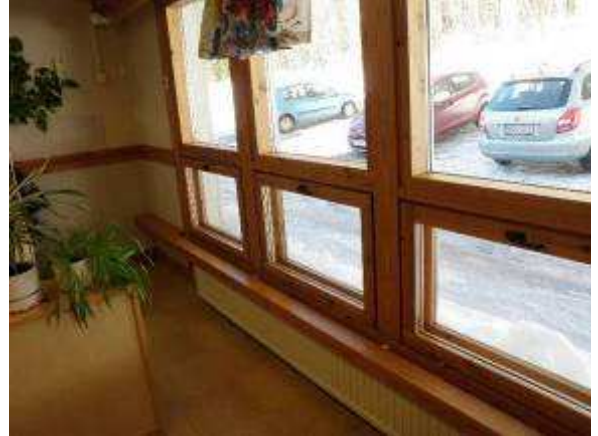
KUVA 14

**TILA: 4 5 RYHMÄH.**

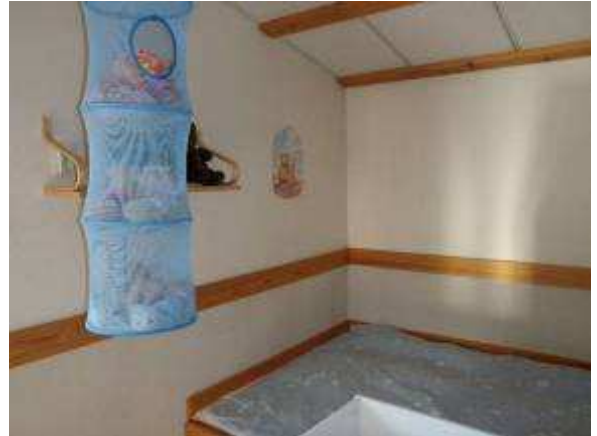
KUVA 15

**TILA: 4 LEPO- JA LEIKKIH.**

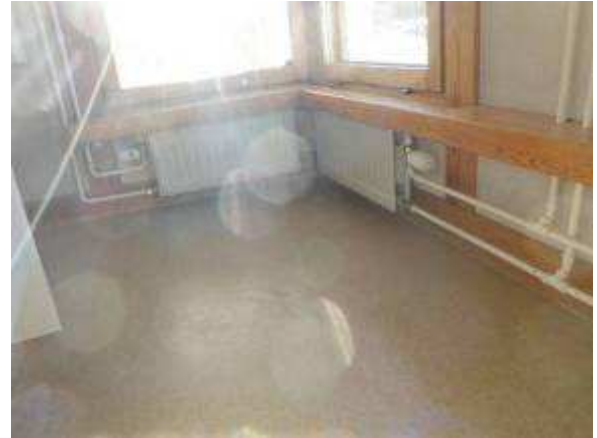
KUVA 16

**TILA: 4 LEPO- JA LEIKKIH.**

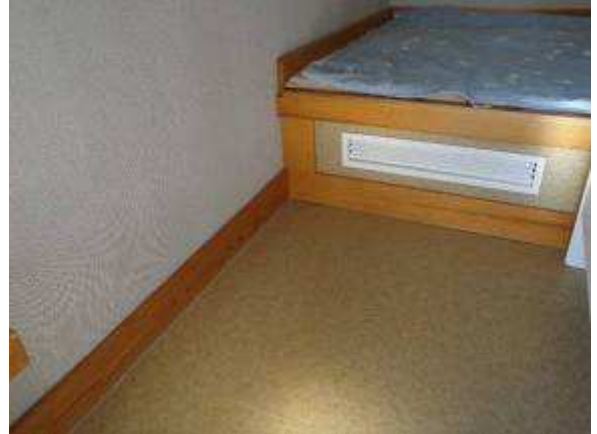
KUVA 17

**TILA: 4 LEPO- JA LEIKKIH.**

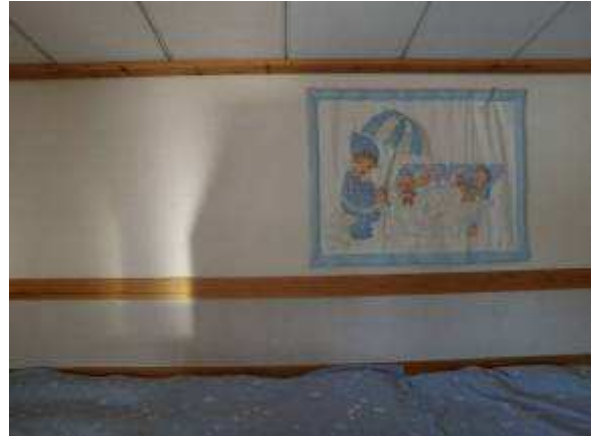
KUVA 18

**TILA: 4 LEPO- JA LEIKKIH.**

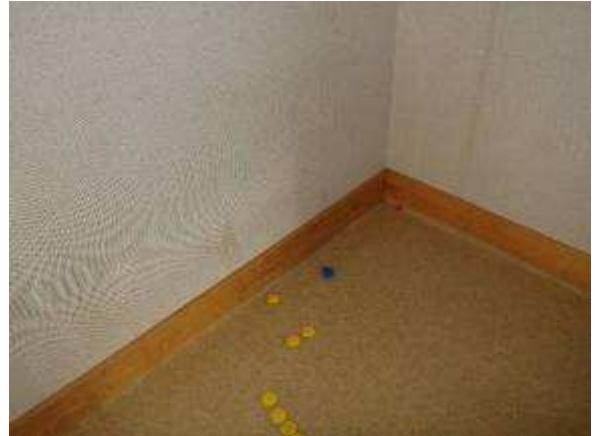
KUVA 23

kuva 13	5 RYHMÄH.: Pientä ilmavuotoa nurkka-alueella.	64	2
kuva 14	5 RYHMÄH.: Ikkunan iän ja rakenteen vuoksi umpiolasielementin alareuna on kylmä.	50	1
kuva 15	4 LEPO- JA LEIKKIH.: Nurkan pintalämpötila normaalilla tasolla	71	3
kuva 16	4 LEPO- JA LEIKKIH.: Pieni ilmavuoto, eristevika tai kylmäsilta nurkka-alueella	65	3
kuva 17	4 LEPO- JA LEIKKIH.: Nurkan pintalämpötila normaalilla tasolla	70	3
kuva 18	4 LEPO- JA LEIKKIH.: Seinän pintalämpötilat ovat normaalilla tasolla.	84	4
kuva 19	4 LEPO- JA LEIKKIH.: Katon keskialueella pintalämpötila noin 2 astetta ympäröivää matalampi – mahdollinen eristevika.	95	3
kuva 20	2 ET: Oven tiiviys ja lämmöneristävyys heikko.	17	1
kuva 21	20 LEPO- JA LEIKKIH.: Viite ilmavuodosta nurkka-alueella.	70	3
kuva 22	20 LEPO- JA LEIKKIH.: Ulkoseinän nurkka-alueen runkotolpat erottuvat muutamasta asteesta viileämpänä. Pintalämpötilat ovat normaalilla tasolla.	78	4
kuva 23	20 LEPO- JA LEIKKIH.: Pientä ilmavuotoa/kylmäsiltaa nurkka-alueella.	59	1

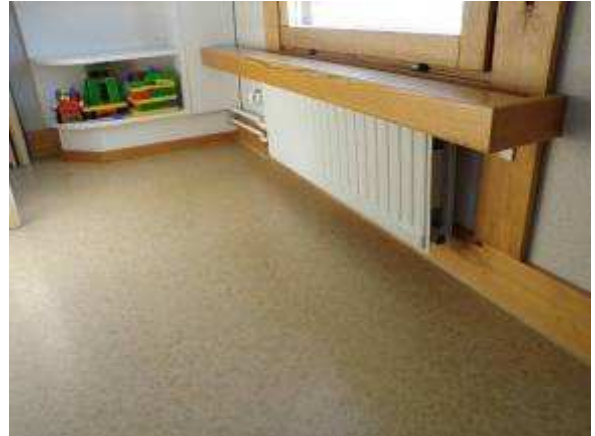
KUVA 24

kuva 24	20 LEPO- JA LEIKKIH.: Viite ilmavuodosta tai kylmäsilasta lattian ja ulkoseinän liitoskohdassa	73	3
kuva 25	20 LEPO- JA LEIKKIH.: Pientä ilmavuotoa ulkoseinustalla.	64	2
kuva 26	21 RYHMÄH.: Pientä ilmavuotoa ja/tai kylmäsiltaa nurkka-alueella.	65	2

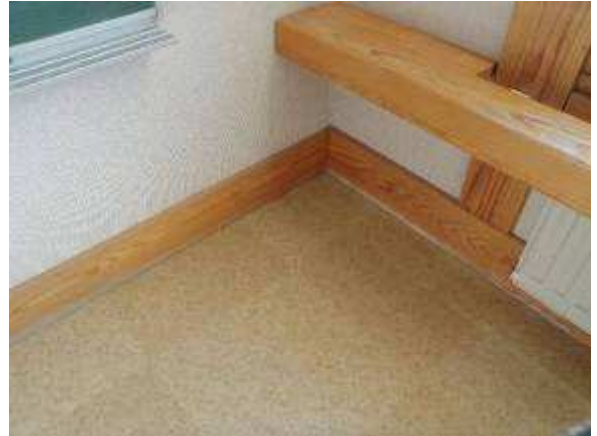
KUVA 27

kuva 27	21 RYHMÄH.: Pientä ilmavuotoa ja/tai kylmäsilta nurkka-alueella.	69	3
kuva 28	28 KOTIKEIT.: Pientä ilmavuotoa ja/tai kylmäsilta nurkka-alueella.	67	2
kuva 29	28 KOTIKEIT.: Ilmavuotoa ja/tai kylmäsilta nurkka-alueella.	54	1
kuva 30	24 PIENRYHMÄ: Ilmavuotoa ja/tai kylmäsilta nurkka-alueella.	55	1
kuva 31	28 M.ET: Oven tiiviys ja lämmöneristävyys heikko.	67	1
kuva 32	32 LEPO- JA LEIKKIH.: Ulkoseinän runkotolpat erottuvat pari astetta viileämpänä. Pintalämpötilat ovat normaalilla tasolla.	90	4
kuva 33	32 LEPO- JA LEIKKIH.: Ulkoseinän runkotolpat erottuvat pari astetta viileämpänä. Pintalämpötilat ovat normaalilla tasolla.	88	4
kuva 34	32 LEPO- JA LEIKKIH.: Pientä ilmavuotoa ja/tai kylmäsilta nurkka-alueella	70	3
kuva 35	33 RYHMÄH.: Viite ilmavuodosta tai kylmäsilta nurkka-alueella.	84	3
kuva 36	32 RYHMÄH.: Viite ilmavuodosta tai kylmäsilta nurkka-alueella.	81	3
kuva 37	35 KOTIKEIT.: Viite ilmavuodosta tai kylmäsilta nurkka-alueella.	83	3

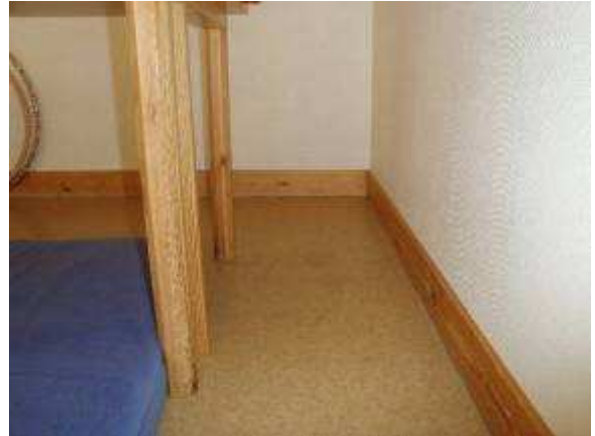
KUVA 43

**TILA: 41 LEPO- JA LEIKKIH.**

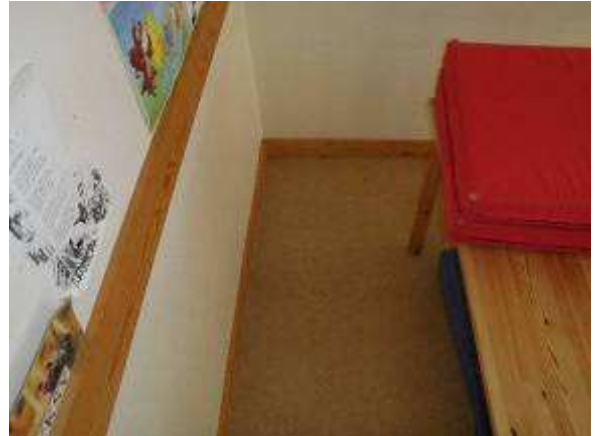
KUVA 44

**TILA: 41 LEPO- JA LEIKKIH.**

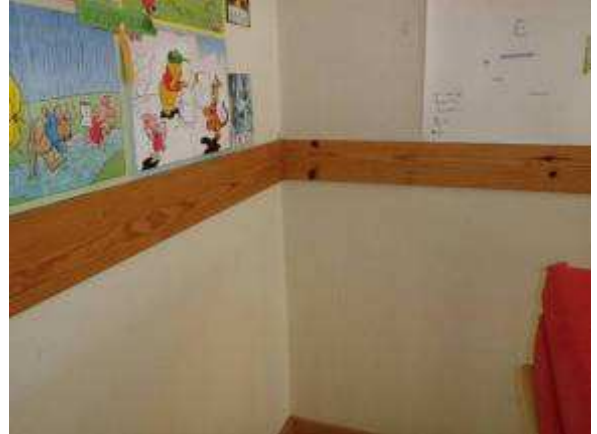
KUVA 45

**TILA: 41 LEPO- JA LEIKKIH.**

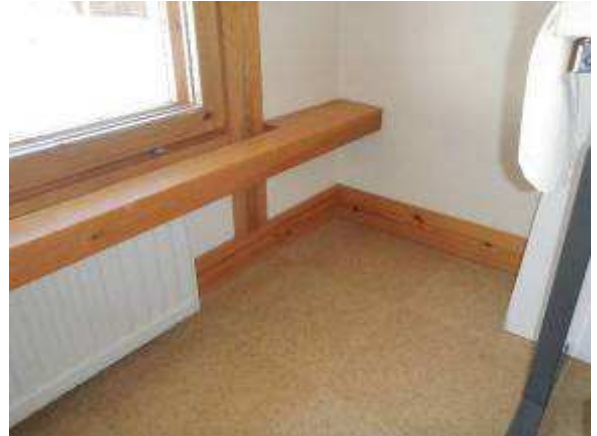
KUVA 47

**TILA: 42 RYHMÄH.**

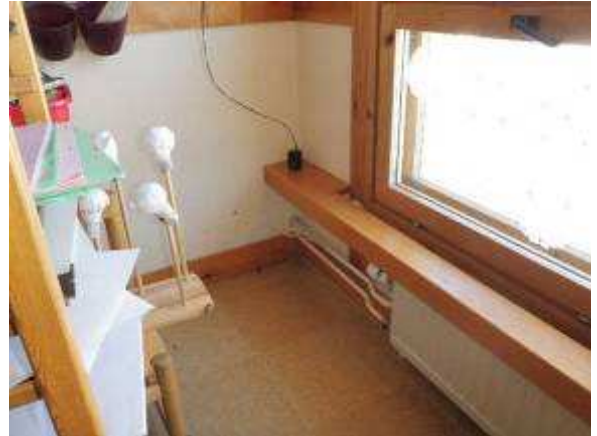
KUVA 48

**TILA: 42 RYHMÄH.**

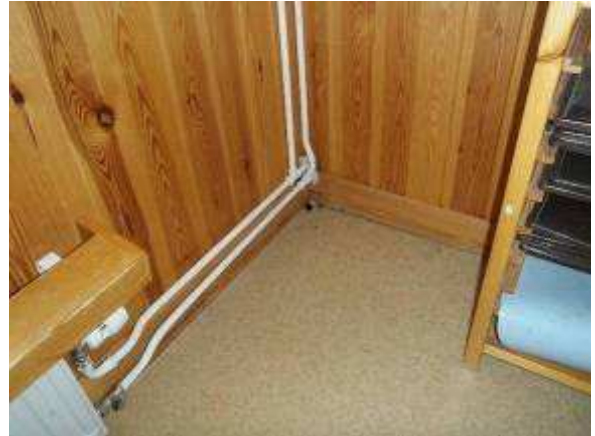
KUVA 49

kuva 38	36 VEISILEIK.: Mahdollinen kylmäsilta tai ilmavuoto nurkka-alueella.	65	3
kuva 39	40 M.ET: Oven tiiviys ja lämmöneristävyys heikko.	57	1
kuva 40	40 M.ET: Oven tiiviys ja lämmöneristävyys heikko.	47	1
kuva 41	41 LEPO- JA LEIKKIH.: Ilmavuotoa ja/tai kylmäsilta nurkka-alueella.	80	3
kuva 42	41 LEPO- JA LEIKKIH.: Pientä ilmavuotoa ulkoseinän ja lattian liitoskohdassa	77	3
kuva 43	41 LEPO- JA LEIKKIH.: Ilmavuotoa nurkka-alueella.	50	1
kuva 44	41 LEPO- JA LEIKKIH.: Nurkan ilmavuoto jäädyttää lattiapinnan nurkka-alueella.	49	1
kuva 45	41 LEPO- JA LEIKKIH.: Mahdollinen eristevika ja/tai ilmavuoto nurkka-alueella.	69	3
kuva 46	41 LEPO- JA LEIKKIH.: Nurkan lämpötila normaalilla tasolla.	80	4
kuva 47	42 RYHMÄH.: Pientä ilmavuotoa nurkka-alueella.	68	3
kuva 48	42 RYHMÄH.: Viite ilmavuodosta tai kylmäsilta nurkka-alueella.	71	3
kuva 49	44 KOTIKEIT.: Viite ilmavuodosta tai kylmäsilta nurkka-alueella.	70	3

**TILA: 44 KOTIKEIT.**

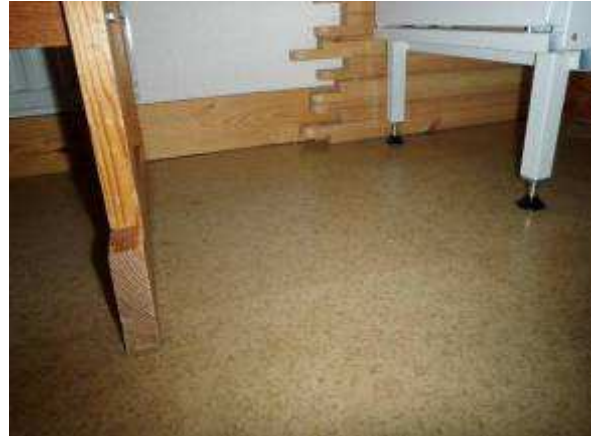
KUVA 50

kuva 50	45 VERSTAS: Viite ilmavuodosta tai kylmäsilta nurkka-alueella.	66	3

**TILA: 45 VERSTAS**
