LÄMPÖKUVAUS

**Lintukallion päiväkotii
Lintukallionkuja 9 B
01620 Vantaa**

Lintukallion päiväkot, Vantaa
Kiratek Oy, 14.4.2011

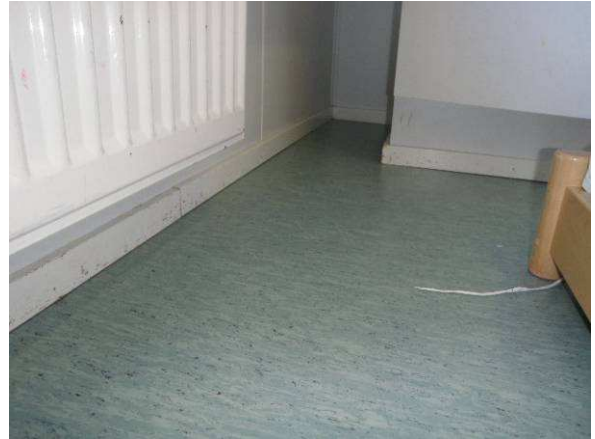
KUVA 1

lämpökuvan numero	Kohde	Lämpötila- indeksi TI	Korjaus- luokitus
kuva 1	13 LEIKKI/LEPOHUONE: Kylmäsilta ja mahdollinen ilmavuoto lattian ja ulkoseinän liitoskohdassa.	71	3
kuva 2	13 LEIKKI/LEPOHUONE: Ikkunan iän ja rakenteen vuoksi umpiolasielementin alareuna on kylmä	55	-
kuva 3	13 LEIKKI/LEPOHUONE: Mahdollinen kylmäsilta ja viite ilmavuodosta lattian ja seinän liitoskohdassa.	73	3
kuva 4	13 LEIKKI/LEPOHUONE: Katon kantavat rakenteet erottuvat pari astetta viileämpänä.	90	4
kuva 5	8 LEIKKI/LEPOHUONE: Kylmäsilta ja todennäköinen ilmavuoto lattian ja ulkoseinän liitoskohdassa.	51	1
kuva 6	8 LEIKKI/LEPOHUONE: Viite ilmavuodosta ja mahdollinen kylmäsilta lattian ja seinän liitoskohdassa.	79	3
kuva 7	8 LEIKKI/LEPOHUONE: Ulkoseinän runko erottuu pari astetta viileämpänä.	92	4
kuva 8	41 LEIKKI/LEPOHUONE: Kylmäsilta ja mahdollinen ilmavuoto lattian ja seinän liitoskohdassa.	62	2
kuva 9	41 LEIKKI/LEPOHUONE: Viite ilmavuodosta ja mahdollinen kylmäsilta lattian ja seinän liitoskohdassa.	70	3

TILA: 13 LEIKKI/LEPOHUONE

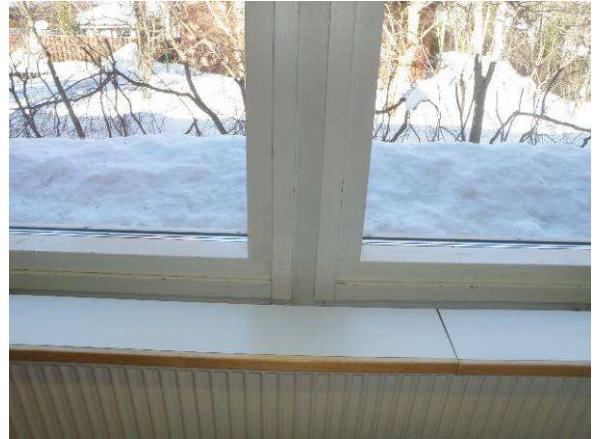
KUVA 2

TILA: 13 LEIKKI/LEPOHUONE

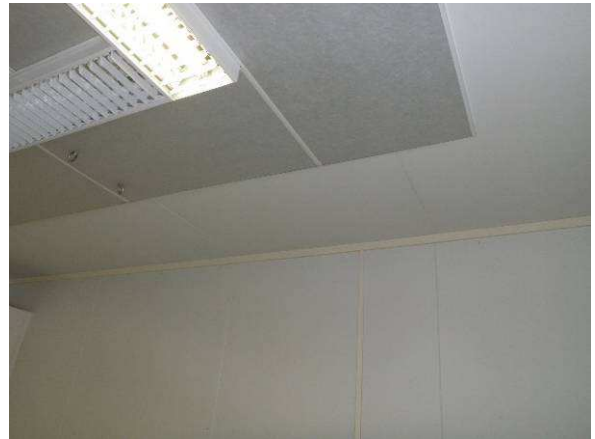
KUVA 4

TILA: 13 LEIKKI/LEPOHUONE

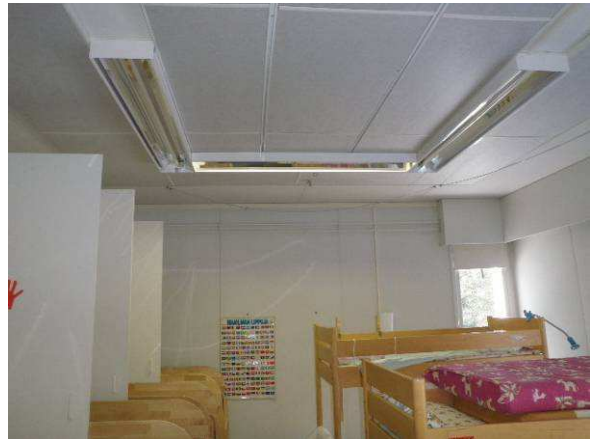
TILA: 8 LEIKKI/LEPOHUONE

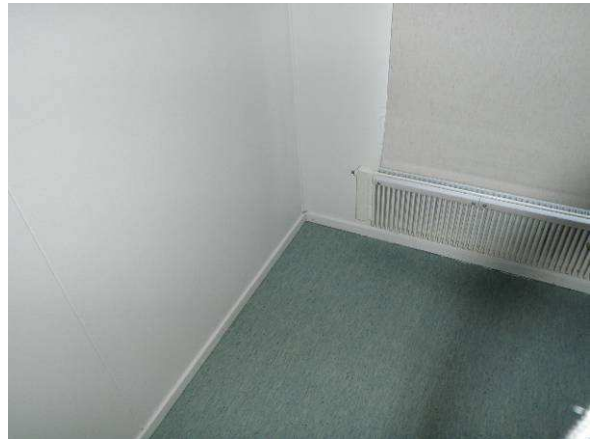
TILA: 42 PIENR.

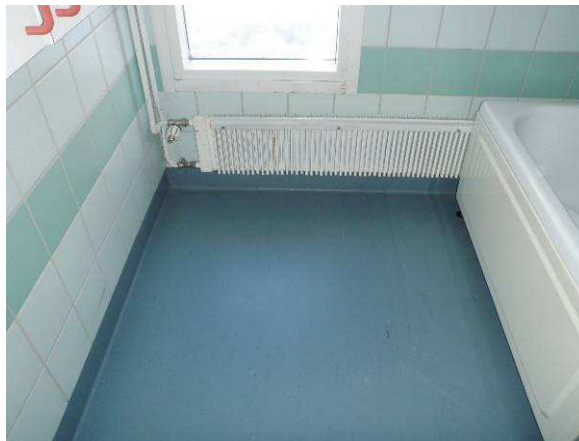
TILA: 21 WC/PESU

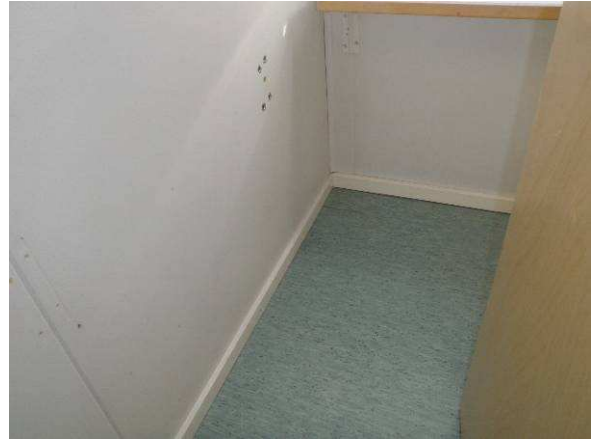
TILA: 10 RYHMÄH.
